**PORTFÓLIO ACADÊMICO:**  
**ELABORAÇÃO, FISCALIZAÇÃO E ACOMPANHAMENTO DE OBRAS**  
**E PROCESSO DE OBTENÇÃO DE AVCB**

Portfólio Acadêmico apresentado ao Centro Universitário de Lavras, como parte das exigências da disciplina de Trabalho de Conclusão de Curso, curso de graduação em Engenharia Civil.

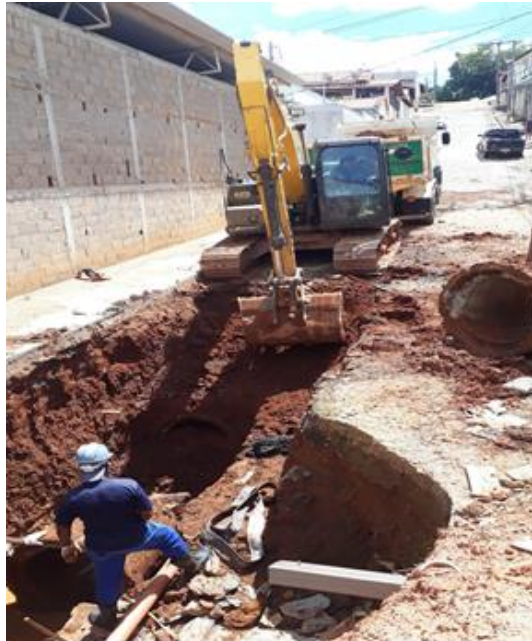
Figura 2 - Remoção de Pavimento

Antes do início das atividades de drenagem, eu realizei o bloqueio da rua evitando o trânsito de veículos e pedestre, para não ocasionar acidentes com terceiros durante a execução da obra, conforme a recomendação técnica da RTP 03 da Fundacentro (2002), e da Norma Regulamentadora NR 18 do MTE. Depois que sinalizei o local, começou a remoção do pavimento e foi realizada de forma mecânica, conforme orientação da NBR12266 (ABNT, 1992), mas a remoção pode ser feita por marteleiro ou disco de corte segundo a NBR15645 (ABNT, 2009). Para a remoção desse pavimento foi utilizado uma escavadeira hidráulica e um caminhão caçamba para o transporte de terras, como exibido na Figura 2.

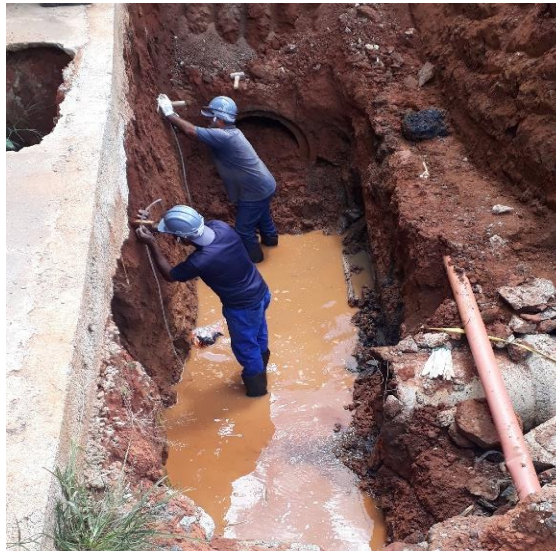
Figura 5 - Nivelamento com Mangueira de Nível

Acompanhei a equipe durante a escavação marcando o nível do corte da vala, utilizando uma mangueira de nível. Para realizar esse tipo nivelamento utiliza-se uma mangueira de pedreiro preenchida de água até próximo das pontas.

A Figura 5 mostra os funcionários realizando o procedimento de nivelamento na obra.

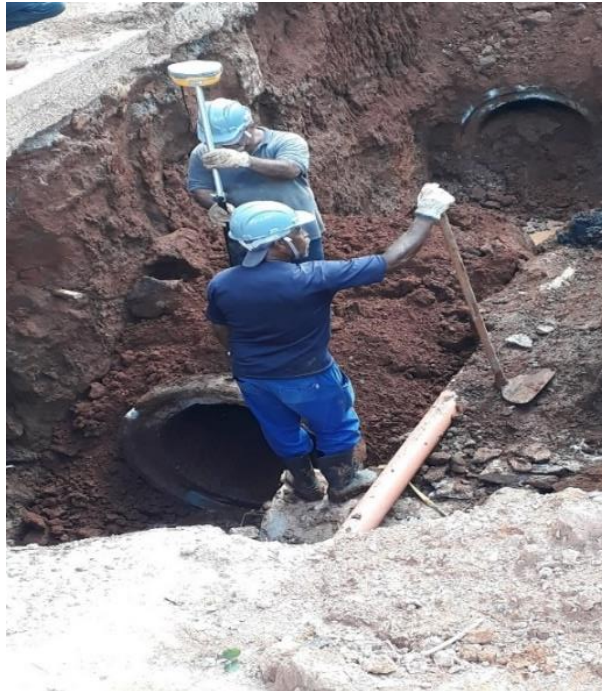
Figura 6 - Nivelamento com RTK

A Figura 6 mostra a conferência do nivelamento com uma estação RTK – *Real Time Kinematic*. Este tipo de nivelamento, é feito com a estação posicionada em um local, sendo que depois de posicionada a estação vai coletar dados em tempo real fornecidas por satélites e transmitidas para o receptor móvel. Na utilização desse

método, o objetivo do sistema de GPS é utilizar os sinais emitidos pelos satélites para determinação da posição de um observador sobre a superfície terrestre (MOREIRA, 2011).

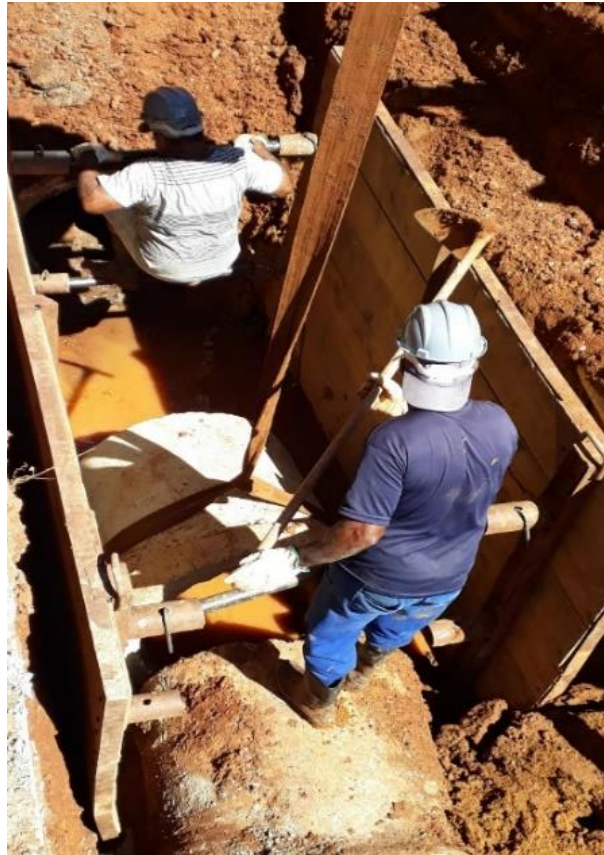
Figura 8 - Proteção para evitar soterramento de trabalhadores

Conforme ministrado na disciplina de Higiene e Segurança do Trabalho, orientei a todos a utilizarem os EPI's - Equipamento de proteção Individual adequados para a atividade, como o capacete, luvas, botinas ou botas, de acordo com a Norma Regulamentadora NR6, que é obrigatório o uso dos EPI's adequados, conforme a exposição do risco, foi solicitado também o escoramento nas paredes da escavação, para garantir a estabilidade do talude e a segurança dos trabalhadores, a Figura 8 mostra o tipo de proteção que foi utilizado durante a escavação, essa proteção tem o objetivo de evitar o soterramento dos trabalhadores, e na Figura 9 mostra um exemplo de escoramento segundo a NBR 15645 (ABNT, 2009), que tem como objetivo garantir a estabilidade do talude.

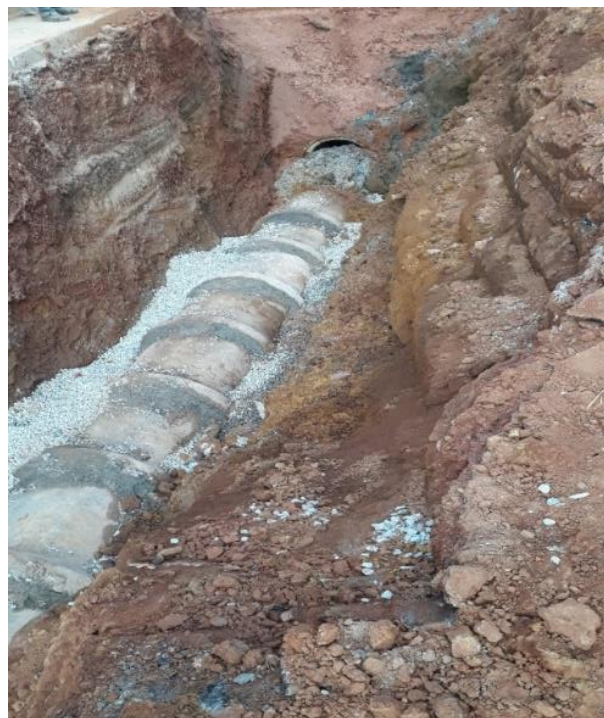
Figura 10 - Camadas de britas nos fundos da vala

Acompanhei a instalação dos tubos de concreto, antes de realizar o assentamento dos tubos, foram colocadas camadas de britas e areia, conforme pode ser observado na Figura 10. A norma 031/2006 do DNIT (2006), pede que seja colocada no fundo da vala pedra de mão ou rachão, para auxiliar o fluxo das águas de infiltração ou remanescentes da canalização do talvegue.

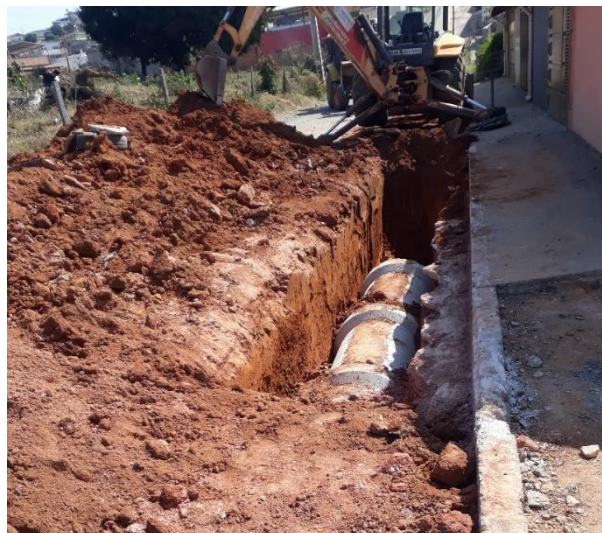
Figura 12 - Assentamento dos tubos de concreto

Foi utilizado uma retroescavadeira para o assentamento dos tubos de concreto com dimensão de 1000 mm de diâmetro e 1000 mm de comprimento, como mostra a Figura 12, respeitando a NBR 8890 (ABNT, 2020).

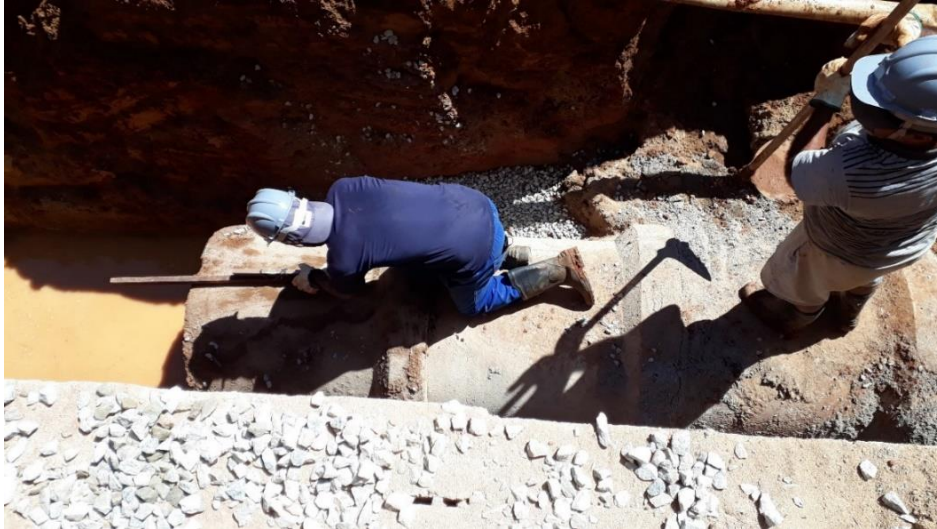
Figura 13 - Conferindo a declividade com Nível de mão

A Figura 13 mostra o procedimento de conexão dos tubos de concreto. Durante o procedimento de conexão e assentamento é realizado o nivelamento dos tubos utilizando nível de mão, para que a declividade dos mesmos, siga a declividade da

sarjeta que de acordo com Azevedo Netto e Fernández (2015), a declividade a ser adotada pode ser de 3% para ruas de 10 metros de largura.

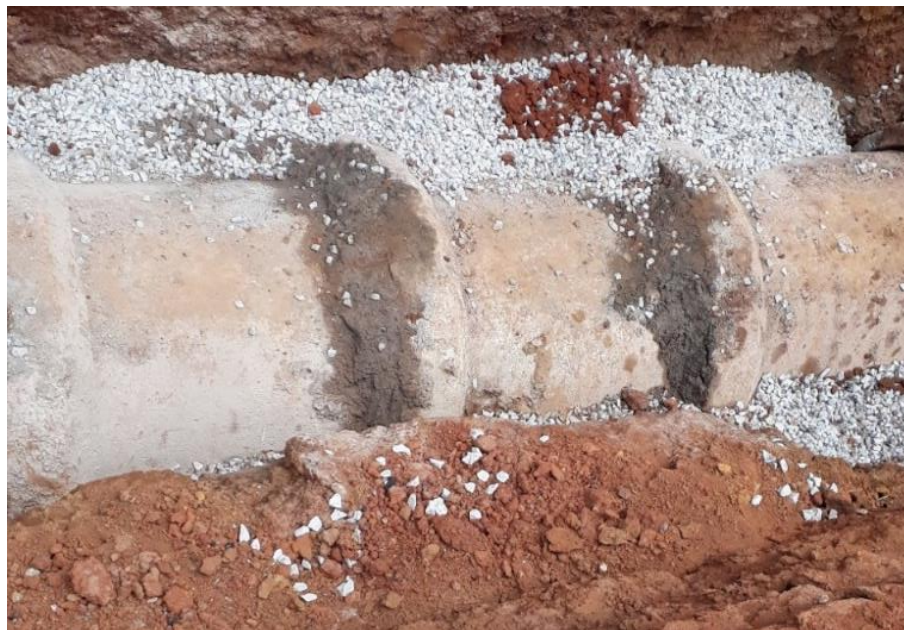
Figura 14 - Rejuntamento dos encontros dos tubos de concreto

Depois de encaixado e nivelado, foi realizado o rejuntamento com argamassa de cimento e areia com traço de 1:3, passado no encontro dos tubos (ponta e bolsa), conforme a Figura 14, conforme a NBR15645 (ABNT, 2009).

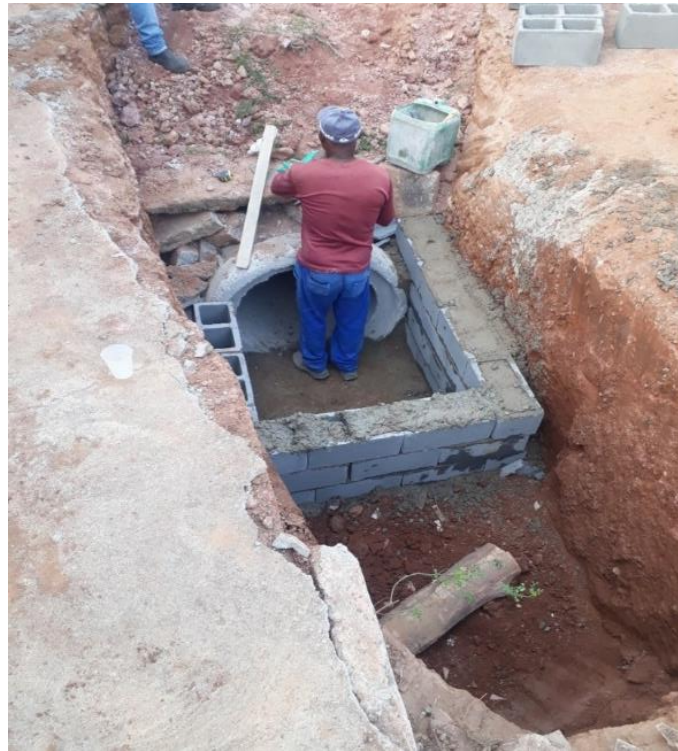
Figura 16 - Assentamento de blocos

Depois de finalizado a etapa de assentamento dos tubos, foi realizado a construção das caixas coletoras das galerias, que são as caixas de ligação que servem para coletar as águas, mudar de direção e mudar o diâmetro dos tubos de concreto. Acompanhei a preparação do local onde foi construído as galerias, primeiro foi feito um fundo com argamassa feito de cimento e areia no traço 1:3. Após feito o piso, foi levantando as alvenarias com blocos de concreto, como mostra a Figura 16, sendo preenchido com concreto preparado com cimento areia e brita no traço de 1:2:3.

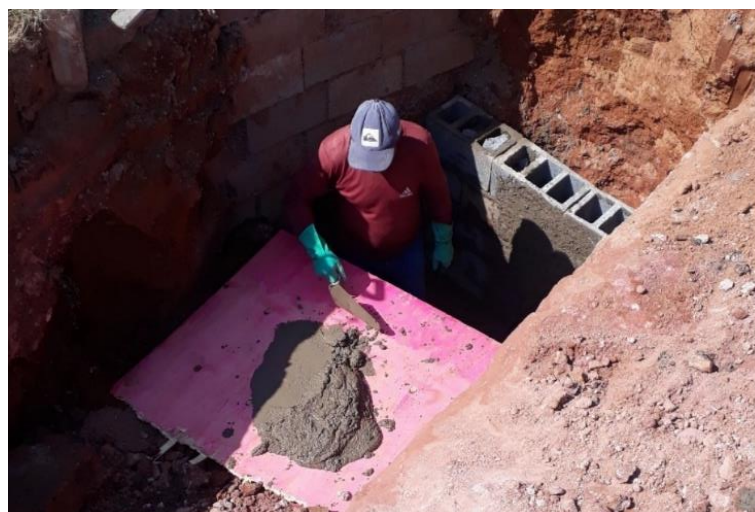
Figura 17 - Chapisco das paredes da galeria

Após o levantamento das paredes da galeria, foi feito o chapisco na parte interna da parede com cimento e areia no traço de 1:3, como mostra a Figura 17, na sequência vem o emboço e o reboco.

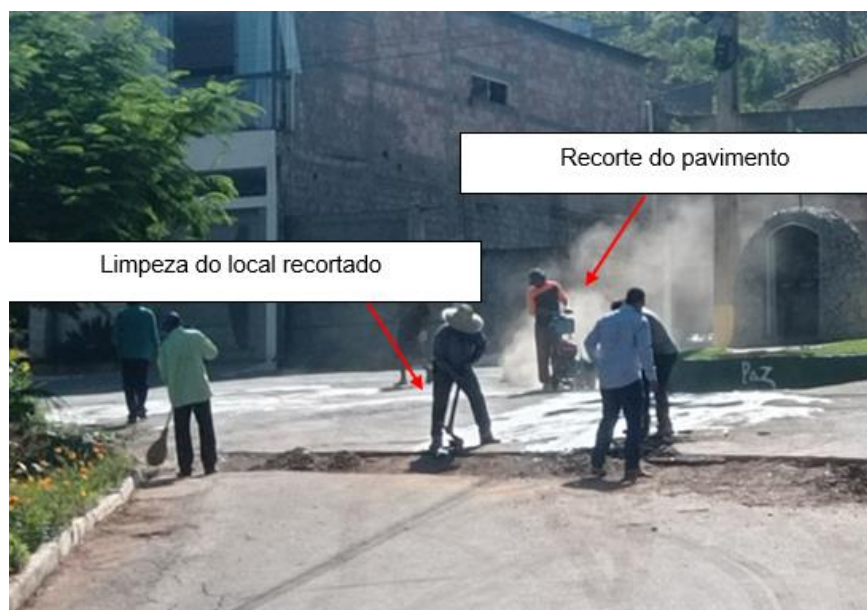
Figura 18 - Recorte e limpeza do pavimento

Durante o recapeamento asfáltico eu acompanhei algumas etapas, como o recorte do revestimento, limpeza do local, imprimação e aplicação do revestimento asfáltico. Foram feitos recortes em locais que estava com patologia e em seguida foi realizado a limpeza de forma manual no local recortado, como mostra a Figura 18. Para realizar o recorte é feito a demarcação do local a ser restaurado, e foi utilizado a serra Clipper semelhante à da Figura 19.

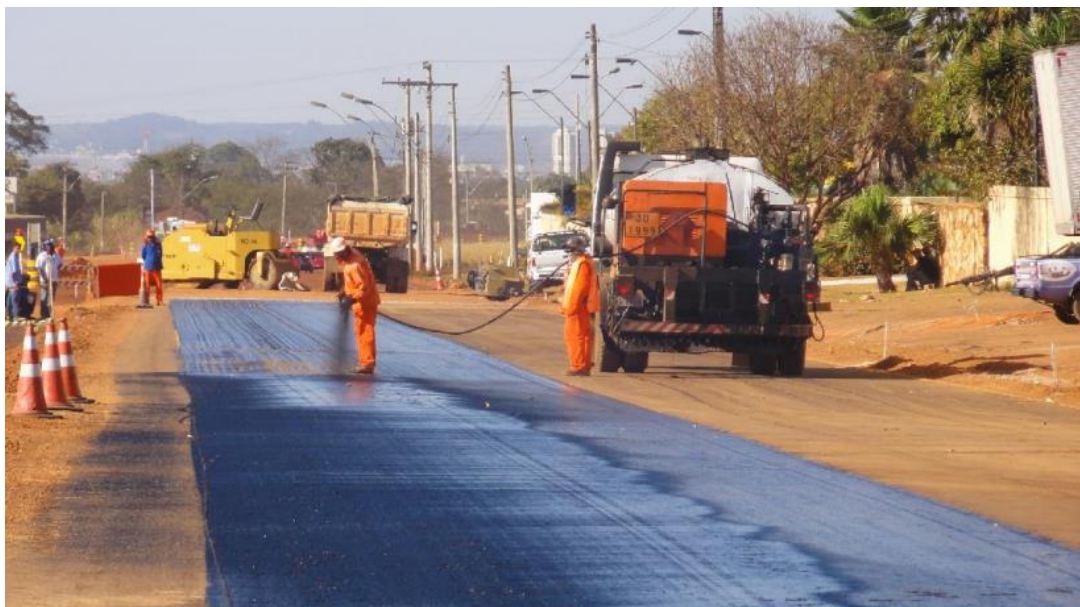
Figura 20 – Aplicação de pintura de ligação com Emulsão Asfáltica

Após a limpeza é realizado a pintura de ligação utilizando um caminhão espargidor, conforme mostra a Figura 20, recomenda-se que a aplicação seja executada em temperatura ambiente superior a 10°C e não é permitida a execução destes serviços em dias de chuvas, segundo o Manual Básico de Emulsões Asfálticas (ABEDA, 2001) e a especificação de serviço do DNIT 031/2006 (DNIT, 2006).

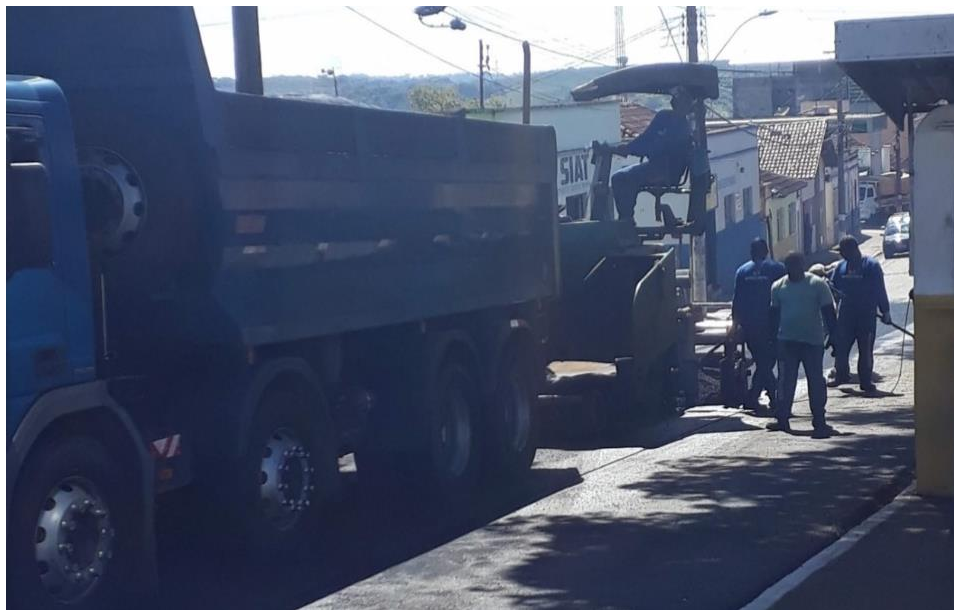
Figura 21 - Aplicação do CBUQ

Após a pintura de ligação, acompanhei a aplicação da nova camada de revestimento asfáltico (CBUQ) – Concreto betuminoso usinado a quente, esse revestimento vem da usina em caminhões, ao chegar no local da aplicação o caminhão foi despejando aos poucos no equipamento que se denomina Vibro-acabadora, que vai distribuindo o revestimento no local, conforme a Figura 21, a distribuição é de maneira uniforme e na espessura programada no equipamento.

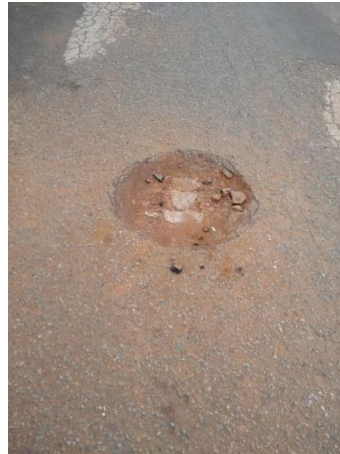
Figura 22 - Buraco Superficial

Eu participei de levantamento dos buracos superficiais existentes nas ruas, como mostra a Figura 22, são avaliadas as ruas que mostram uma deformação maior, pois nelas podem ocorrer acúmulo de água e assim infiltrar nas camadas causando danos maiores no pavimento.

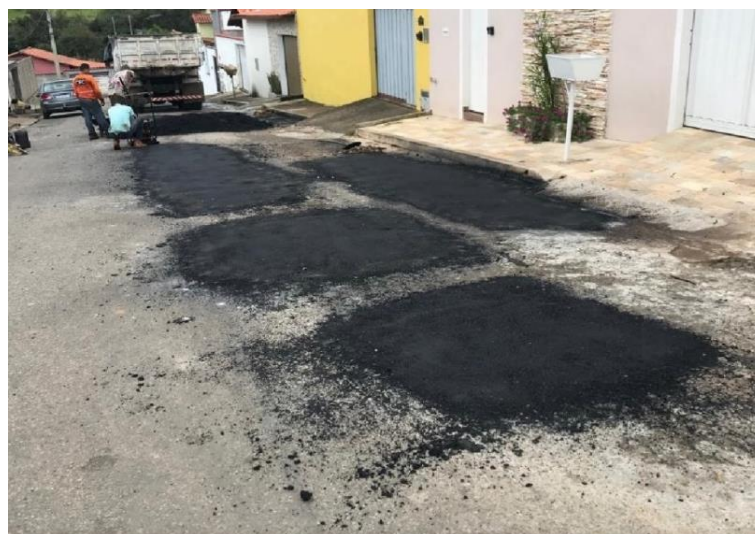
Figura 23 - Aplicação de PMF – Pré-misturado à frio

Após a pintura com emulsão asfálticas, foi feita a execução de atividades de tapa-buracos com PMF- Pré-misturado à frio, como mostra a Figura 23. Conforme a norma DNIT 153/2010 (2010), o PMF é um pré-misturado a frio, com emulsão asfáltico convencional fabricado em uma usina apropriada que tem em sua composição de agregado mineral graduado, material de enchimento (filler) e emulsão asfáltica para espalhamento e compressão a frio.

Após a aplicação do PMF, foi realizado a compactação do revestimento com o compactador, segundo o manual de restauração de pavimentos asfáltico do DNIT (2006) é necessário verificar se nas bordas do remendo estão sendo feito a compactação adequada, evitando surgir ressaltos entre o pavimento antigo com o remendo que está sendo executado.

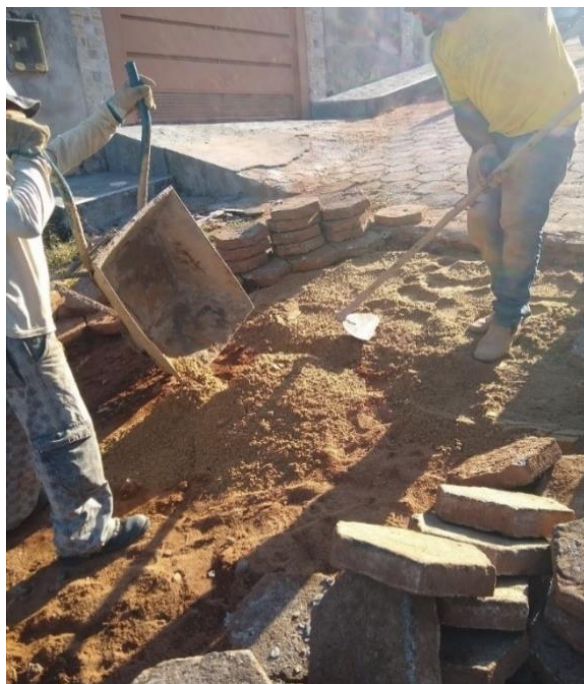
Figura 24 - Esparramando areia para assentamento

Nos locais onde os blocos de concretos foram instalados, foi colocada areia grossa e esparramada, como mostra a Figura 24, deixando uma espessura de 3 a 5 cm como orienta o Manual técnico para conservação e recuperação (ABGE, 2019).

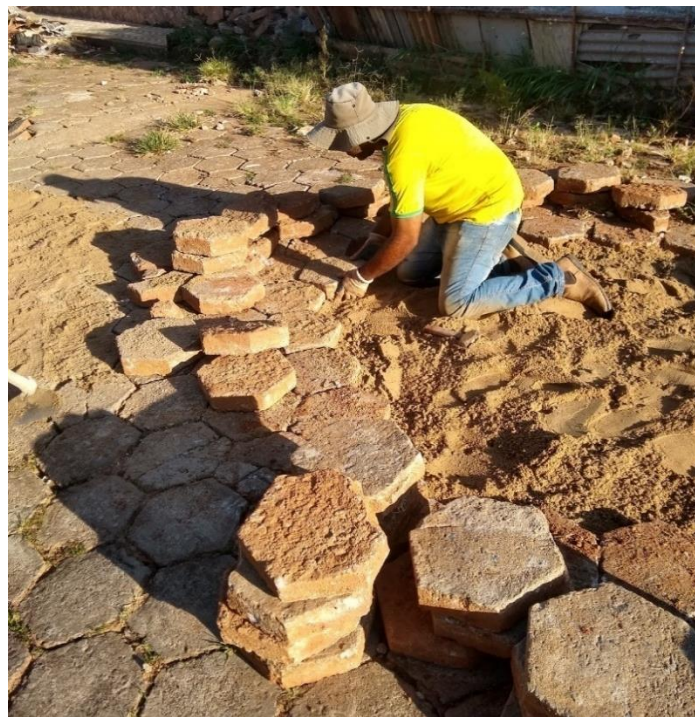
Figura 26 - Assentamentos de Blocos de Concretos

Os blocos de concretos devem ser assentados e podem ser alinhados manualmente com ajuda de régua metálicas ou mecanicamente, sendo assim evitando superfícies sem irregularidade, conforme a NBR 15953 (ABNT, 2011). Na Figura 26 mostra o assentamento dos blocos de concretos.

Após o assentamento dos blocos, é feito o rejuntamento utilizando a própria areia grossa e uma vassoura para espalha-las entre os blocos, depois é realizado a compactação dos blocos utilizando o sapo compactador, para deixar os blocos assentados de forma definida.

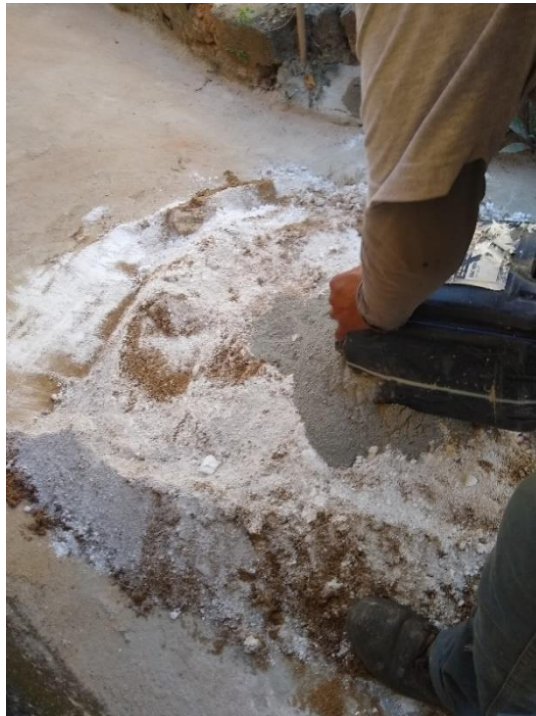
Figura 27 - Mistura da Argamassa para Assentamento

Durante a execução da alvenaria em uma das reformas realizada pela secretaria de assistência social, acompanhei algumas etapas, em que uma delas é a mistura da argamassa, como mostra a Figura 27.

Na disciplina de Materiais da Construção Civil, foram apresentados os componentes e o traço da argamassa, a exemplos do cimento, cal hidratada e a areia. A argamassa foi feita no traço de 1:2:8 (cimento:cal:areia), no caso foi 1 lata de

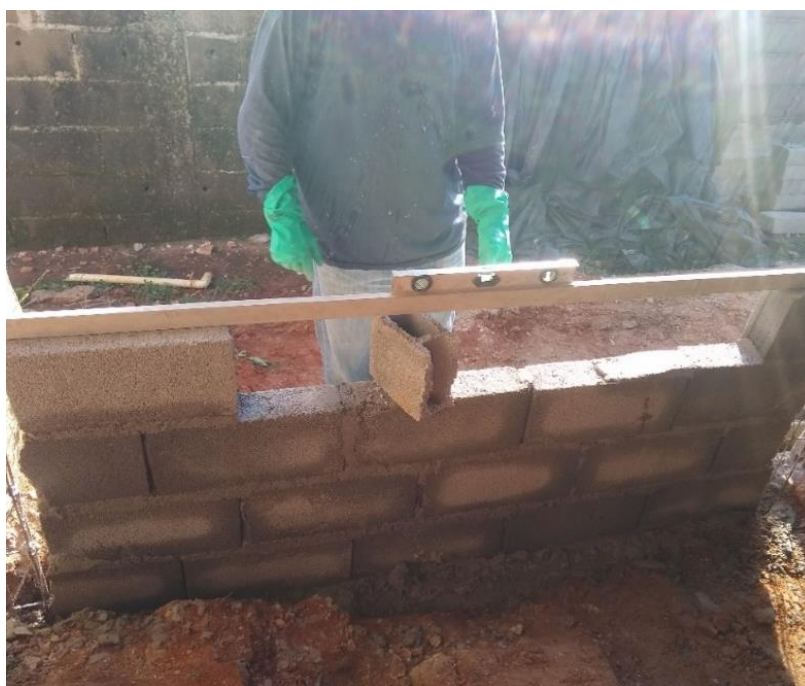
Figura 28 – Nivelamento

Após a mistura da argamassa foi feito o assentamento dos blocos de concreto que tem como função a vedação. Para o assentamento dos blocos foi utilizado uma régua de pedreiro e o nível de mão para o alinhamento. Ao iniciar o assentamento, é colocado um bloco em uma extremidade e outro bloco em outra extremidade, depois é colocado a régua e o nível em cima dos blocos para deixá-los nivelados, conforme mostra a Figura 28. Depois foi esticado uma linha de pedreiro de um canto ao outro para seguir o alinhamento dos blocos durante o assentamento, seguindo o exemplo da Figura 29, conforme Borges (2009).

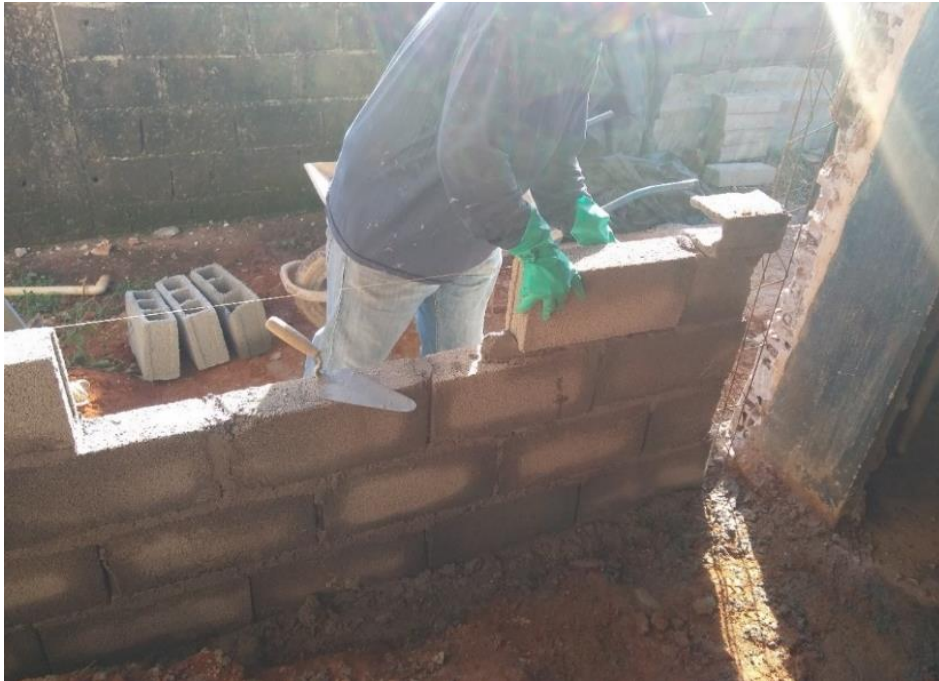
Figura 29 - Alinhamento e Assentamento dos Blocos

Quando a fiada de blocos é totalmente assentada a linha é retirada e o procedimento é realizado nas fiadas seguintes da mesma forma.

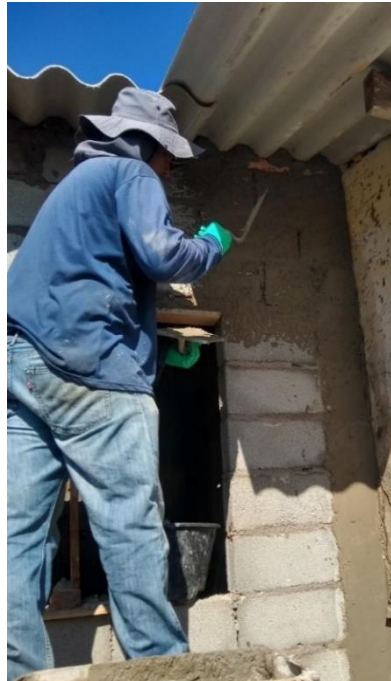
Figura 30 – Chapisco

Eu acompanhei o revestimento das paredes, iniciando com o chapisco, como mostra a Figura 30. O chapisco tem como traço 1:3 de cimento e areia e, conforme Salgado (2014), pode ser aplicado com uma colher de pedreiro ou com rolo e depois deve aguardar até atingir resistência mecânica (FIORITO, 1994).

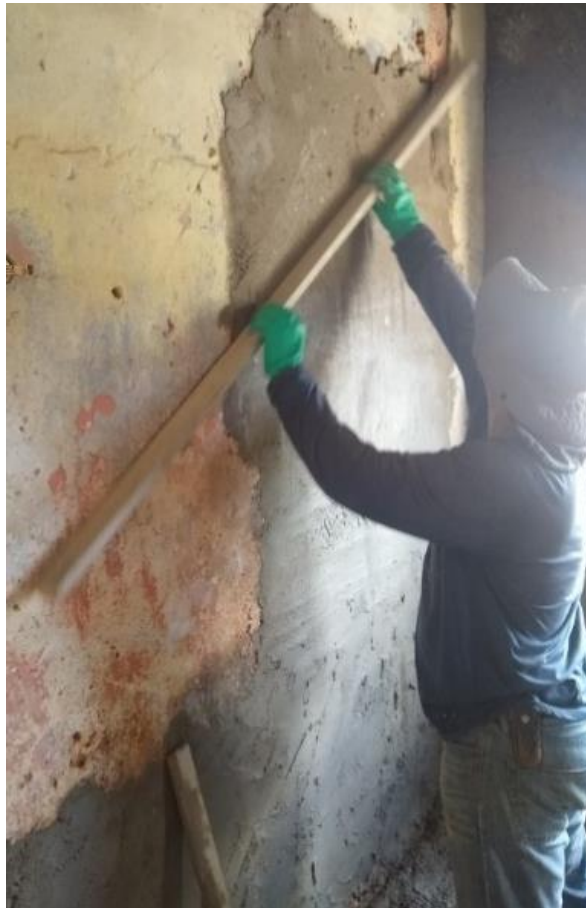
Figura 32 - Sarrafeamento da Massa Única

Depois do sarrafeamento, deve ser esperado a cura da argamassa para posteriormente realizar a execução do acabamento, que pode ser feito com a aplicação de tinta ou ser realizado o revestimento cerâmico com aplicação de azulejos.

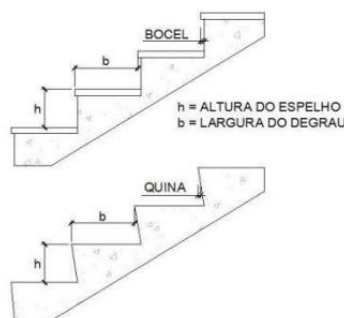
Figura 63 - Formula de Blondel

A Figura 63 detalha uma escada e as cotas referentes aos componentes da formula de Blondel.

$$63,0 \text{ cm} \leq (2h + b) \leq 64,0 \text{ cm}$$

Altura e largura dos degraus (escada com ou sem bocel)

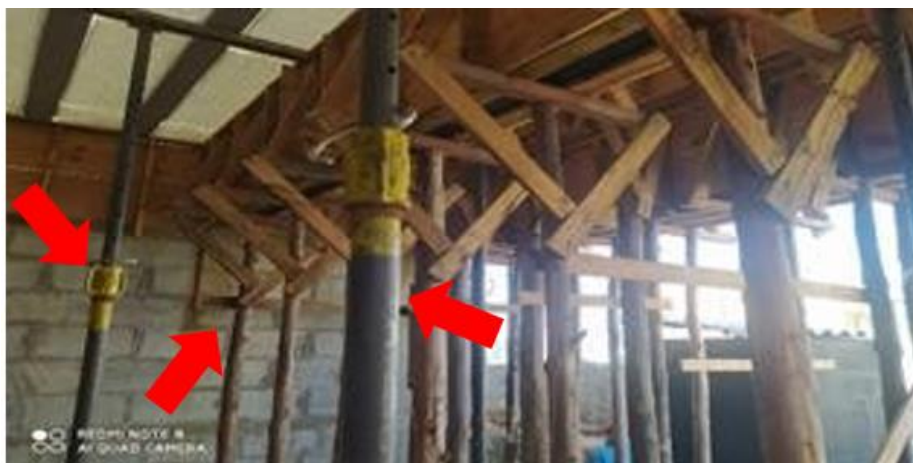
Figura 65 - Escoramento metálico e escoramento em madeira

A NBR 15696 (ABNT, 2009) define escoramentos como estruturas provisórias com capacidade de resistir e transmitir cargas para a base de apoio da estrutura do escoramento, em que todas as ações resultantes das cargas permanentes e variáveis, advindas do lançamento do concreto, devem ser suportadas por essas escoras. No tempo em que estive realizando meu estágio, pude observar, como foi realizado a colocação de escoras das lajes com escoramento metálico na forma de perfis tubulares e para vigas, fôrmas e escoras de madeira, como mostra a Figura 65.

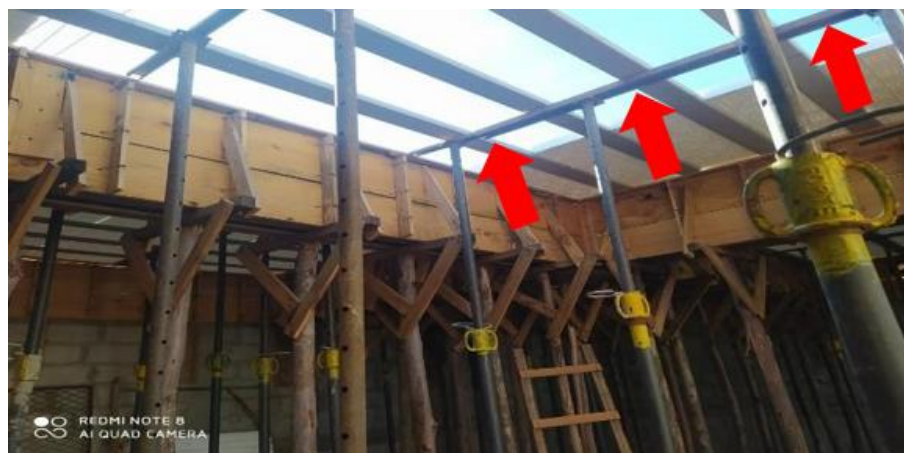
Figura 66 - Sentido do escoramento

Segundo Rezende (2010), apesar da importância do escoramento, existe certa negligência por parte dos construtores devido à falta de projeto e de acompanhamento de um engenheiro para que seja executado de forma correta. Na obra, observei que as linhas de escoras metálicas que foram usadas são colocadas na direção oposta ao das treliças, como mostra a Figura 66. É importante observar, que a execução desse tipo de trabalho exige grande atenção por parte de quem está executando, pois como a laje ainda está descoberta corre o risco de perder a referência e errar nos níveis.

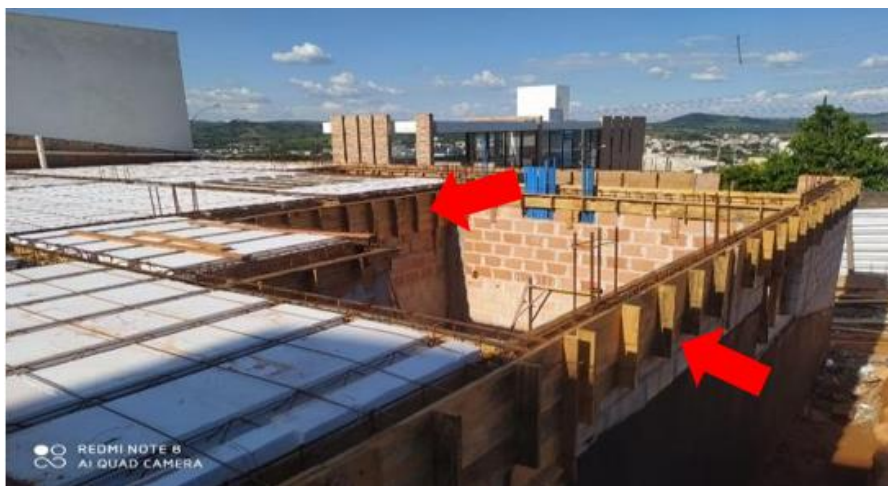
Figura 67 - Formas para vigas

Segundo Maranhão (2000), as fôrmas devem ter resistência suficiente para que na hora da concretagem a madeira usada como molde não sofra rompimento, dessa maneira, a peça ficará com a forma com que foi planejada, mantendo sua integridade estrutural, como pode ser observado na Figura 67.

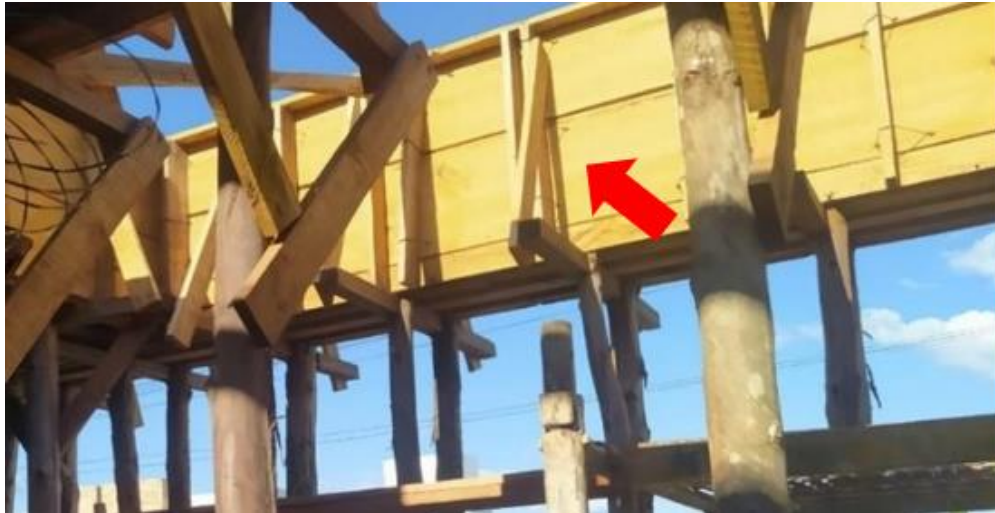
Figura 68 - Formato da forma

que foram utilizadas fôrmas com formato em U para as vigas, como mostra a Figura 68. Um esquema melhor detalhado encontra-se na Figura 69.

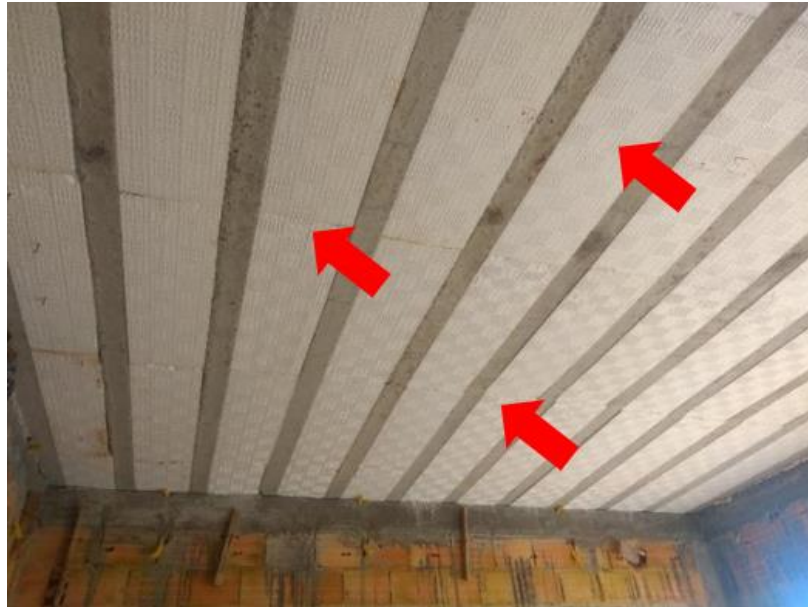
Figura 71 – Utilização de Poliestireno Expandido na Laje

Dando sequência em meu estágio, me deparei com a utilização de um material que está sendo muito utilizado em lajes residenciais treliçadas, como pode ser constatado na Figura 71. Trata-se do Poliestireno Expandido ou EPS, que trouxe grande inovação para o método construtivo de lajes (GONÇALVES, 2005).

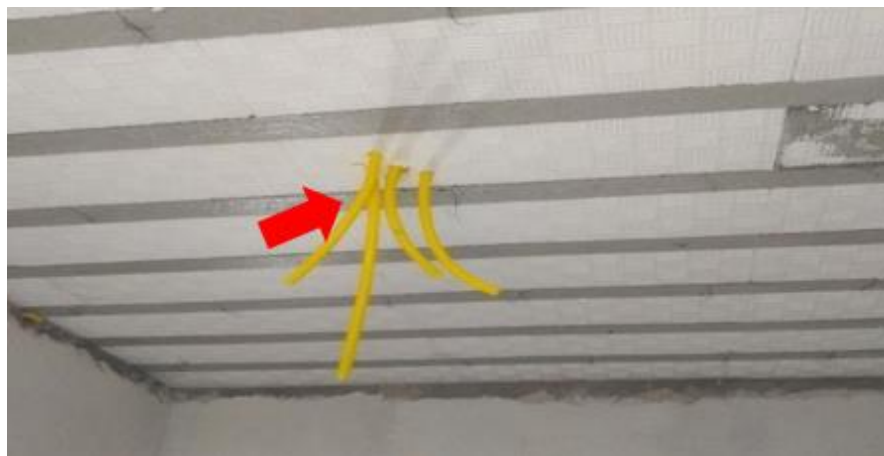
Figura 72 - Passagem de conduítes pelo EPS

Para Silva (2002), o EPS é um material com inúmeras vantagens, resistente, sustentável e leve o que resulta em menos carga pra edificação gerando menos problemas com trincas e dessa maneira o dimensionamento fica mais econômico, diminuindo os desperdícios, uma vez que esse material permite cortes em diferentes formatos para passagens de conduítes como mostra a Figura 72.

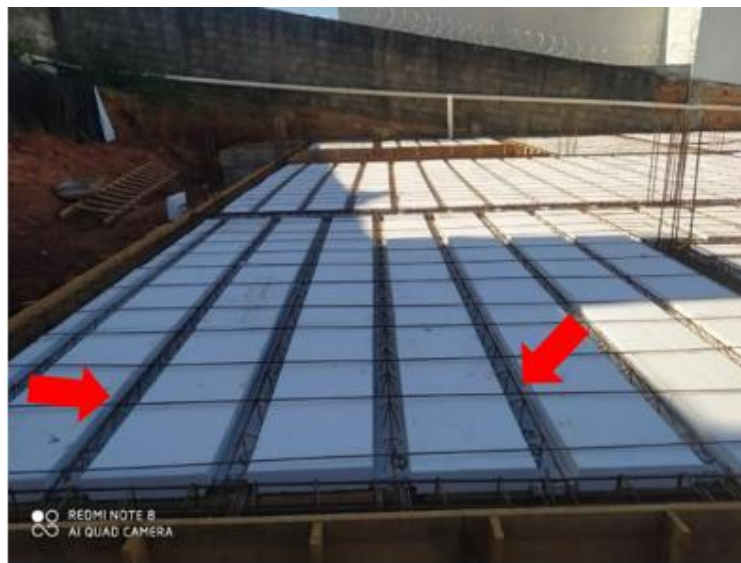
Figura 73 - Vigotas treliçadas

O tipo de laje projetada para essa edificação, foi a pré-moldada, que tem como um dos seus aspectos, vencer pequenos e médios vãos com cargas não muito elevadas. Utilizou-se vigotas treliçadas, como mostra a Figura 73, que é utilizada com frequência em obras de pequeno e médio porte, devido ao seu arranjo, que ajuda a trabalhar com várias vigas em paralelo, trabalhando junto com o enchimento. Além disso, lajes utilizando vigotas treliçadas, tem um custo menor do que lajes maciças, de acordo com (ROSA, 2017).

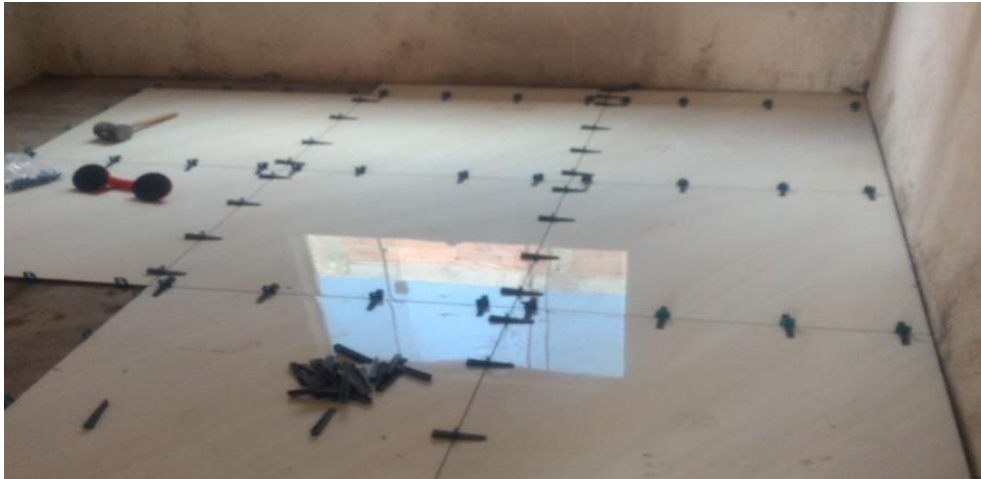
Figura 74 - Assentamento de pisos

Durante o estágio, estive em uma obra em que estava em fase de locação dos revestimentos cerâmicos, como mostra a Figura 74. Os pisos estão sendo colocados

com os espaçadores acompanhando o alinhamento das peças que devem respeitar a largura das juntas conforme (SILVA, 2021).

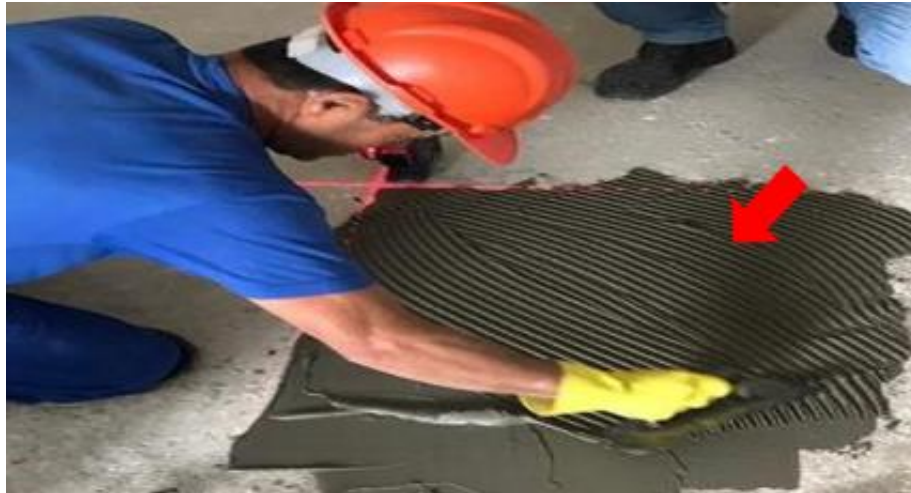
Figura 75 - Ranhuras na argamassa

Conforme Pereira, Silva e Costa (2013), é de grande importância compreender como funciona a interação entre os materiais que irão compor o assentamento cerâmico, para que não apareçam futuras patologias, e nesse sentido, é preciso colocar as placas fora da posição e empurrar suavemente, para esmagar as ranhuras que são feitas na argamassa, que tem como misturas cimento, cal, areia, aditivos e água, como mostrado na Figura 75. Esse tipo de mistura foi visto na disciplina de Materiais de Construção Civil II.

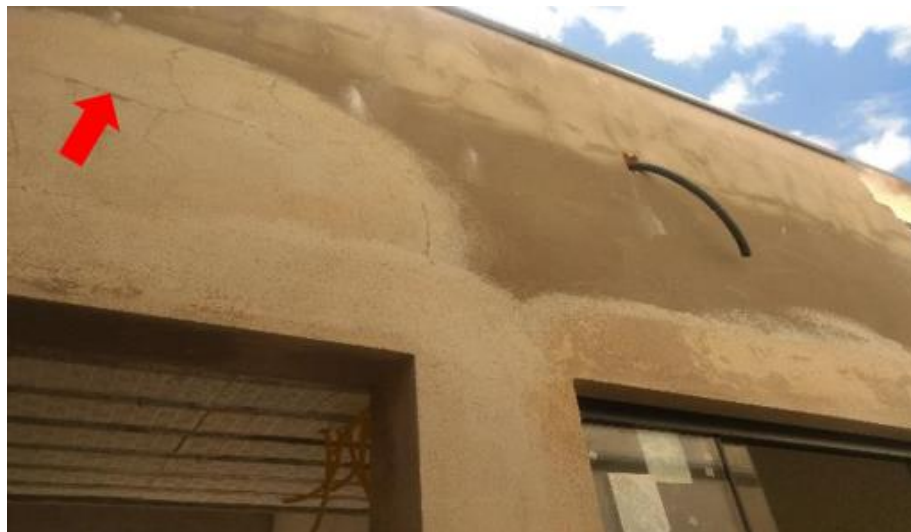
Figura 76 - Fissuras no reboco externo

A Figura 76 mostra a parede já com o reboco externo, na qual apareceu algumas pequenas fissuras, que são causadas por excesso de cimento no preparo do traço do reboco, que por ser um material fino e rígido, tem uma secagem rápida e juntamente com a incidência do sol faz com que ocorra uma maior evaporação da água surgindo essas patologias (GRANATO, 2002).

O engenheiro supervisor me esclareceu, que a causa química que faz surgir esse mapeamento em forma de fissuras é uma reação conjunta entre água agregado reativo e álcalis, chamada álcali sílica, uma reação que ocorre entre os agregados,

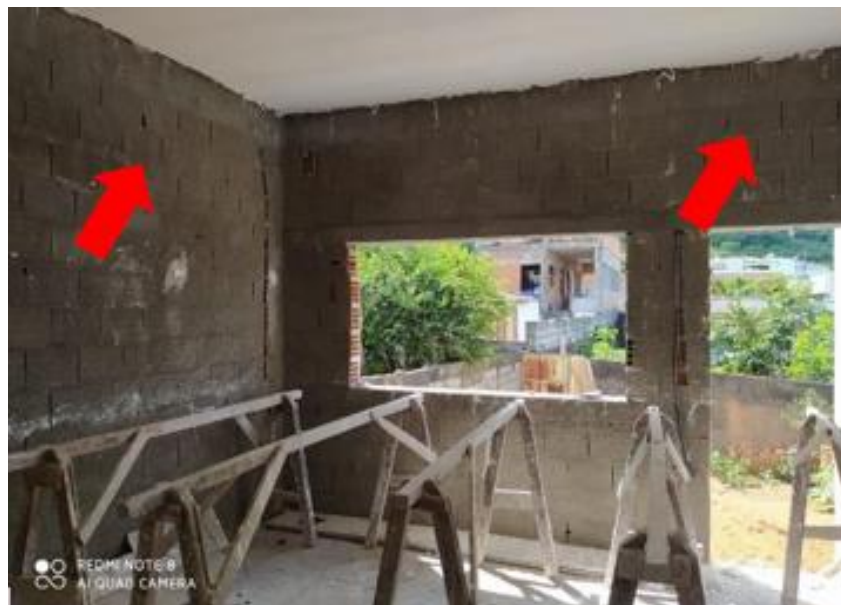
Figura 77 - Chapisco em alvenaria

Conforme a norma NBR 13529 (ABNT, 2013), o chapisco tem como finalidade aumentar a aderência com o reboco, para que o mesmo não deslize e deixe a superfície que irá recebe-lo uniforme, dessa maneira é o primeiro passo a se fazer após a alvenaria levantada, conforme Figura 77.

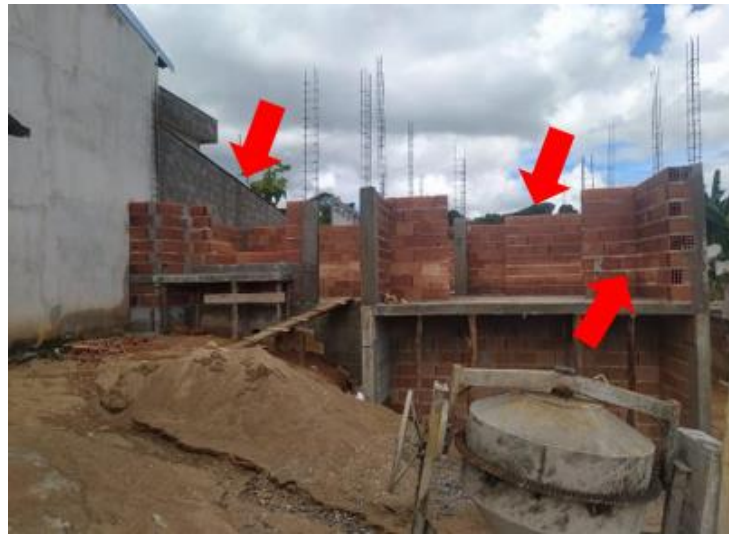
Figura 78 - Paredes em alvenaria

Para Salgado (2014), alvenaria é um conjunto que pode ser executado com tijolos ou blocos, sendo unidos por uma mistura de cimento, areia, cal e água originando a argamassa que será utilizada para assentar o tijolo, como mostra a Figura 78.

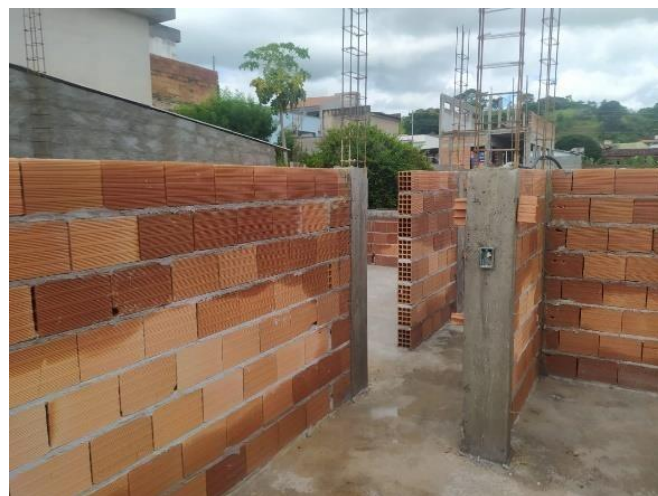
Figura 79 - Alvenaria de vedação

A Figura 79, mostra que o método construtivo utilizado na obra em que visitei foi o de alvenaria de vedação, que tem como uma das suas funções dividir os cômodos e proteger contra intemperes, animais e também intrusos (MARINOSKI, 2011).

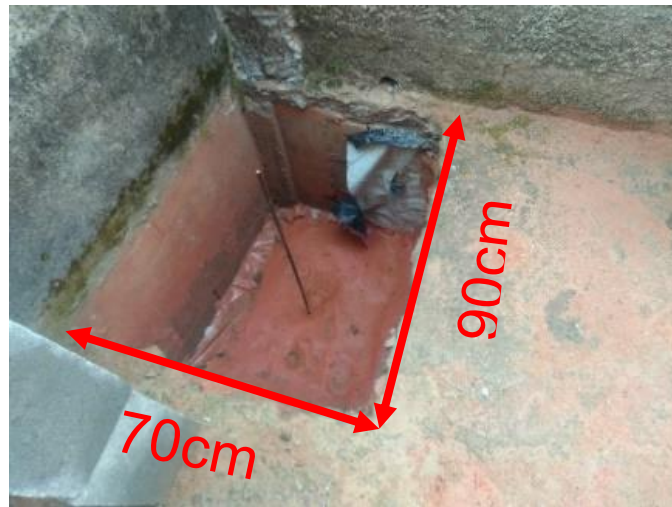
Figura 84 - Sapata 1

Continuando o estágio, acompanhei uma visita técnica juntamente com o engenheiro supervisor para analisar a fundação rasa, ou seja, uma sapata de um imóvel em que o cliente vai executar uma garagem, como mostra a Figura 84.

Foram analisadas 2 sapatas com dimensões iguais a ( $A = 90\text{ cm}$  e  $B = 70\text{ cm}$ ) que é um erro pois não levou em consideração as cargas advindas de cada pilar, sendo que as sapatas poderão apresentar dimensões maiores ou menores ao que foi apresentado, dependendo das tensões que os pilares descarregam nesses elementos de fundação e da tensão admissível do solo.

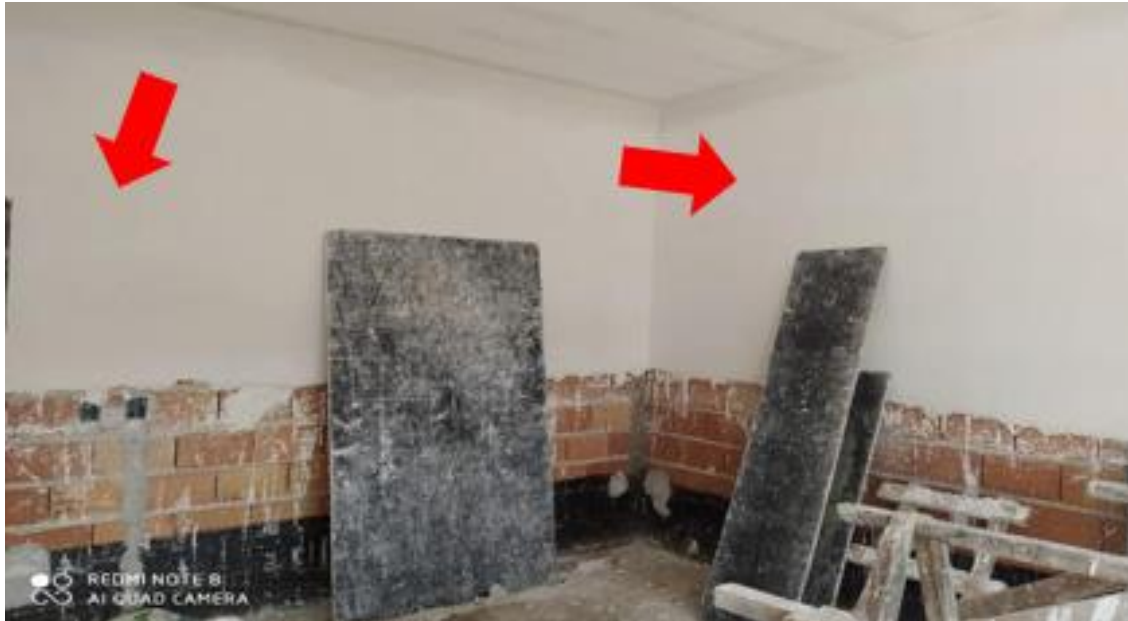
Figura 86 - Gesso como revestimento interno

O gesso está sendo muito utilizado nas construções como revestimento interno de paredes por ter inúmeras vantagens frente ao reboco tradicional. De acordo com Sá e Pimentel (2009), uma dessas vantagens está no tempo de execução que é bem menor que o método convencional, quando comparado a relação do material com a mão de obra entre as duas técnicas, enquanto o reboco é necessário passar massa corrida e dependendo da tinta que será usada é necessário esperar a cura desse revestimento, o gesso permite ser trabalhado diretamente na alvenaria, tendo um ganho de tempo considerável, como mostra a figura 86. O revestimento interno com gesso ajuda a climatizar o ambiente interno mantendo a temperatura agradável, conforme (AGUIAR; CARVALHO; PORTELLA, 2018).

Na pasta de gesso a maneira como água e a porosidade são transportadas são consideravelmente diferentes das argamassas que são usadas com mais frequência nas obras. Dessa forma, a umidade existente envolve no gesso e por ter maior tendência permeabilidade poderá haver um movimento de água dentro da parede, conforme Ferreira (2021). A obra em que visitei impermeabilizaram a base da parede podendo chegar com o gesso até base da mesma sem o risco de aparecer umidade no futuro.

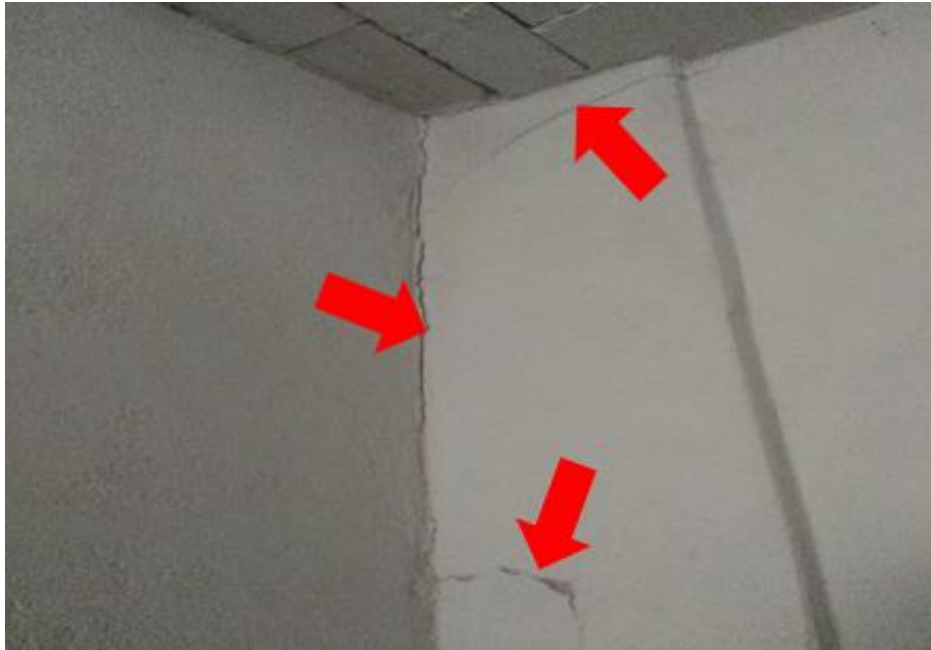
Figura 87 - Trincas em parede

Ferreira e Lobão (2018) indicam que em relação aos crescentes problemas na construção civil ouve a necessidade de estudar com mais precisão as manifestações patológicas que surgem nas edificações e nesse interim estive acompanhando uma visita técnica em que pude ver de perto algumas patologias, como mostra a Figura 87.
