**PORTFÓLIO ACADÊMICO:**  
**ELABORAÇÃO, FISCALIZAÇÃO E ACOMPANHAMENTO DE OBRAS**  
**E PROCESSO DE OBTENÇÃO DE AVCB**

Portfólio Acadêmico apresentado ao Centro Universitário de Lavras, como parte das exigências da disciplina de Trabalho de Conclusão de Curso, curso de graduação em Engenharia Civil.

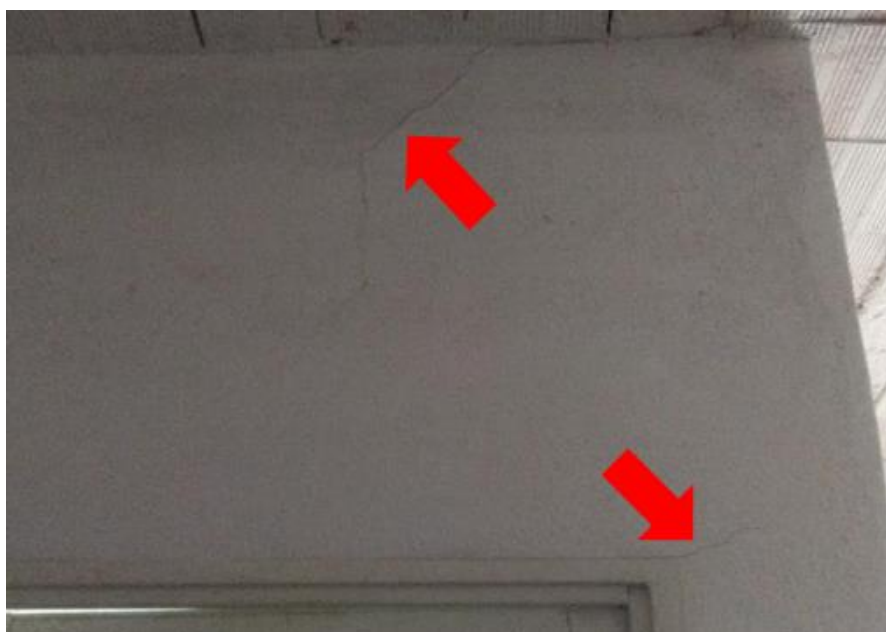
Figura 88 - Fissuras em verga e trinca na parede

Para Souza e Ripper (1998), algumas causas de patologias tem como principal fator a falta de conhecimento de inercia e solicitações, causando deformações e consequentemente o aparecimento de trincas e fissuras nas paredes. Durante a visita a residência, foi observado trincas descendo da laje e fissura na verga da porta, como mostra a Figura 88.

A NBR 15696 (ABNT, 2009), esclarece que isso, pode ser causado pela retirada inadequada do escoramento, não respeitando a tendência de movimento da estrutura, levando em consideração que a laje tende a movimentar em seu meio, e por isso, é necessário realizar a retirada do centro para as laterais. No decorrer da visita, foi constatada uma trinca descendo em diagonal dentro do banheiro da suíte (Figura 89).

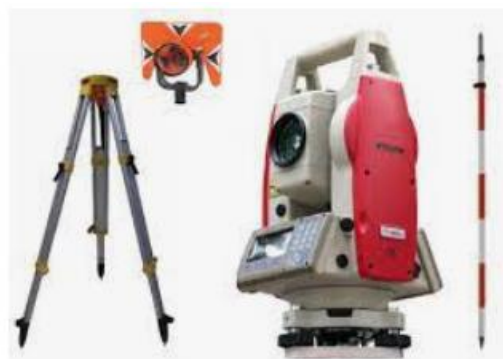
Figura 91 - Equipamentos de topografia

Conforme NBR 13133 (ABNT,2021), a utilização da estação total, é necessário o tripé para sustentação do equipamento e ajuste de altura da base nivelante, onde é fixado o equipamento e nivelado após instalação para início dos trabalhos. O prisma é ligado no bastão, destinado à reflexão do sinal emitido pela estação total. A Figura 91 mostra os componentes utilizados na estação total.

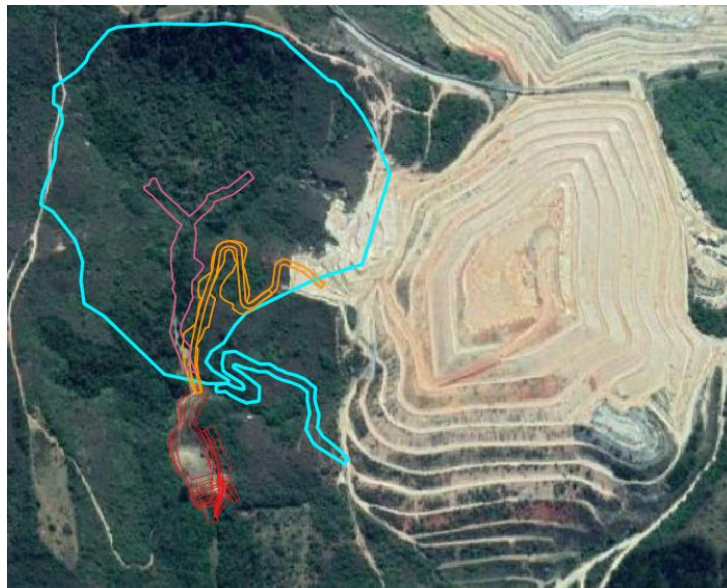
Figura 93 - Área do projeto

A elaboração do projeto conceitual e executivo ocorreu em 2020, sendo que a licença de supressão de vegetação aconteceu em 2019. As obras de instalação tiveram início em 2022, com a primeira atividade sendo a supressão de vegetação de toda a área do projeto. A Figura 93 mostra a área do projeto que foi demarcada.

Nesta atividade participei junto com a equipe de topografia da marcação da área, atividade que exigiu um grande envolvimento da equipe de topógrafos. Participei da marcação dos limites de acesso inclinação das rampas e grau das curvas de manobra, para poder dar início na construção do acesso.

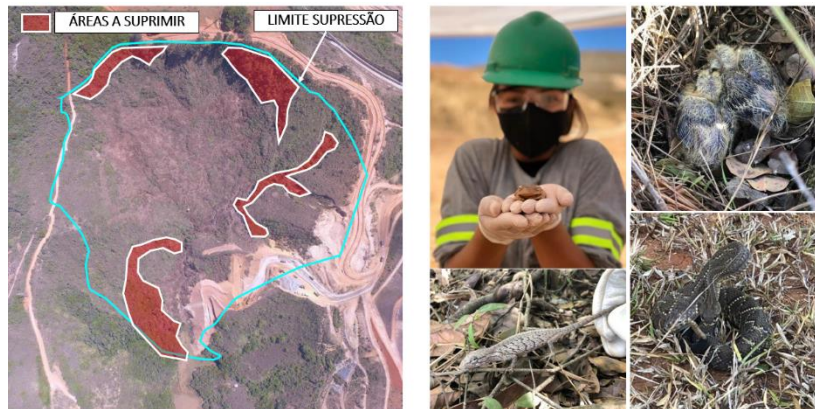
Figura 94 - Supressão, Resgate e afugentamento

Outra atividade também muito importante para o projeto foi a questão da supressão vegetal da área, conforme Ferreira (2017), nos marcamos topograficamente os limites da supressão vegetal, que demarcamos em campo utilizando a estação total e GPS portátil. Foi realizado também o trabalho de resgate e afugentamento da fauna local, como pássaros e répteis por uma equipe de biólogos como condicionante da licença ambiental, conforme mostra Figura 94.

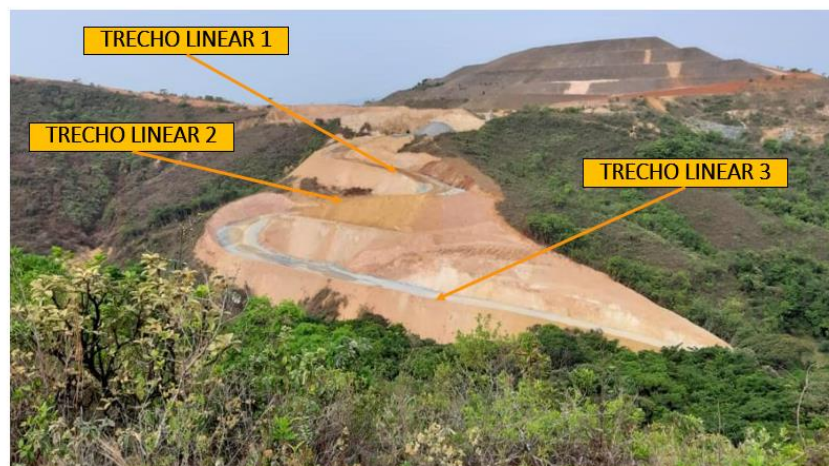
Figura 95 - Vista geral do projeto

Em uma visão geral, o projeto foi dividido em 3 trechos lineares, com uma metragem total da rampa de 520 metros, onde foi feito a limpeza de material orgânico no terceiro trecho linear, e depois foi feito a forração com material rochoso, também no trecho 03, de maior declive, conforme Figura 95.

**Vista Geral com identificação dos trechos lineares e em curva**

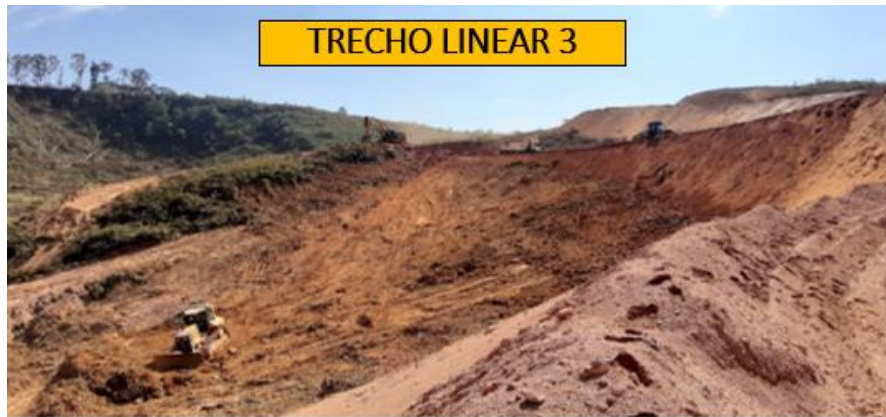
Figura 96 - Trecho 03 do projeto

Também pude acompanhar de perto a execução das atividades de limpeza do material lenhoso, mostrado na Figura 96 e da forração do acesso com rocha grossa para compactação do piso, mostrado na Figura 97.

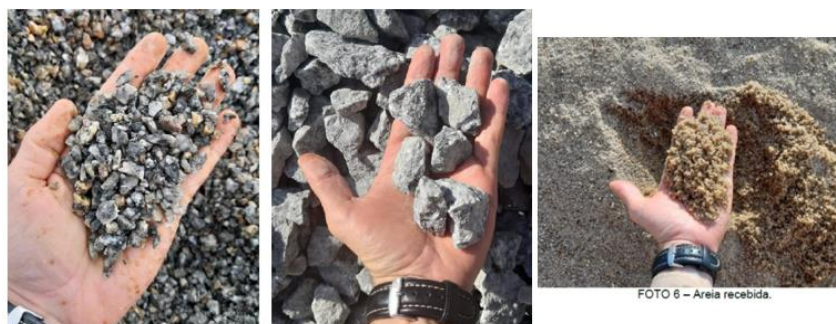
Figura 98 - Tipos de agregados

Medimos topograficamente a área do dique, no momento da limpeza da área, e após a construção do barramento de sedimentos. Na confecção do dreno de fundo do novo depósito, foi utilizada brita 0, brita 3 e areia, agregados devidamente calculados no projeto executivo, conforme Figura 98.

A utilização dos agregados do projeto, foi acompanhado nas atividades da terceira vivência do estágio em materiais de construção (agregados).

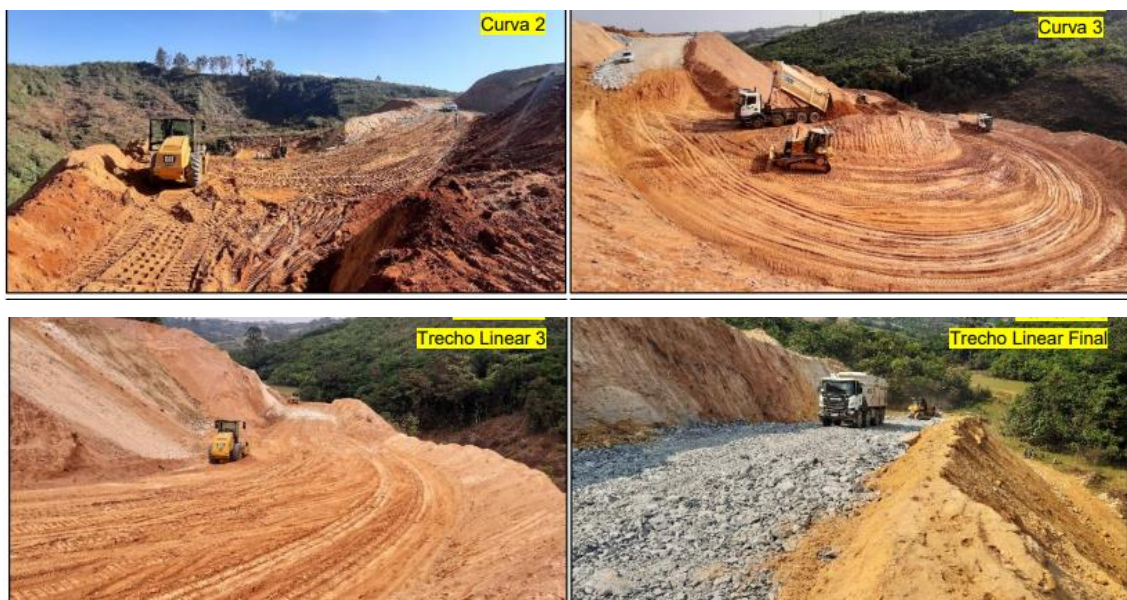
Figura 100 - Construção da estrada de acesso

Com a construção da estrada de acesso, possibilitou o tráfego dos veículos leves e pesados até a bacia de sedimentação e aos drenos que foram construídos também. A Figura 100 apresenta registros do avanço da construção da estrada em questão.

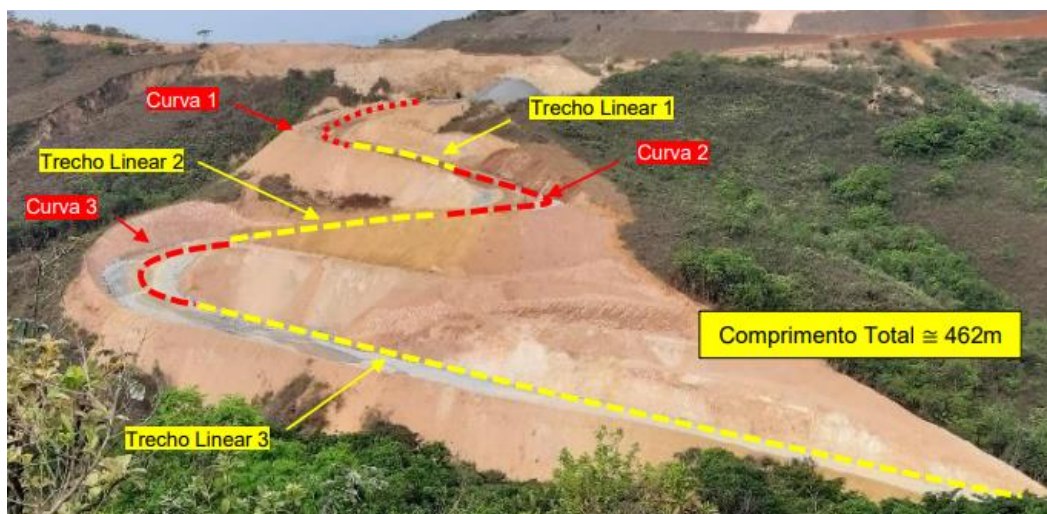
Figura 102 - Visão Geral da Estrada com as curvas e trechos

Para a drenagem de água pluvial foram feitas canaletas nas Curvas 1 e 2, direcionando a coleta de água para o maciço externo às curvas. Na curva 3 não foi executado canaletas no primeiro momento, conforme Figura 101. Na Figura 102, temos uma visão geral da estrada, mostrando as curvas e os três trechos lineares do projeto.

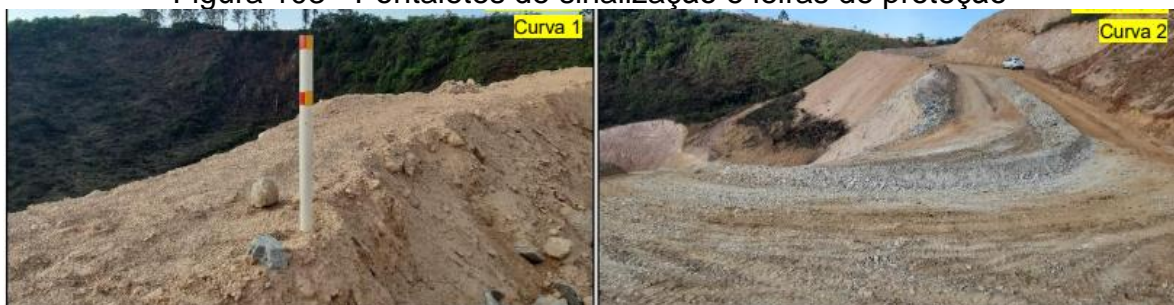
Figura 103 - Pontaletes de sinalização e leiras de proteção

Na questão de segurança das operações, foi feito leiras centrais de segurança nas curvas e foi instalado também pontaletes sinalizadores em cima das leiras externas e internas nos trechos de todo o trajeto da estrada projetada, conforme Figura 103.

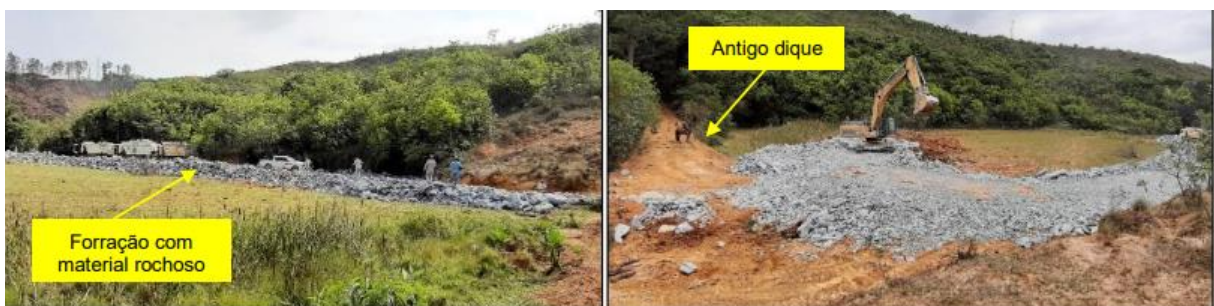
Figura 104 - Acesso lateral da bacia por forração com material rochoso

No projeto foi necessário também a construção de uma bacia de sedimentação, que foi iniciada após a finalização da estrada de acesso, mas um acesso lateral na bacia foi criado com forração de material rochoso para o acesso das máquinas. No final do acesso lateral, próximo ao antigo dique, criou-se uma área para manobras. A Figura 104 contém registros dessa atividade e o posicionamento do acesso finalizado pode ser visto, enquanto na Figura 105, é possível observar o antes e depois da construção do acesso lateral.

O projeto previa uma profundidade de 3,5 metros, executado em taludes de 3:1 nas laterais. Para garantir esse talude, foi demarcado em campo um recuo de 11 metros, medidos em relação a mata e ao antigo dique, conforme ilustrado na Figura 104. Sendo o maior comprimento da área de escavação foi de 133 metros, com uma

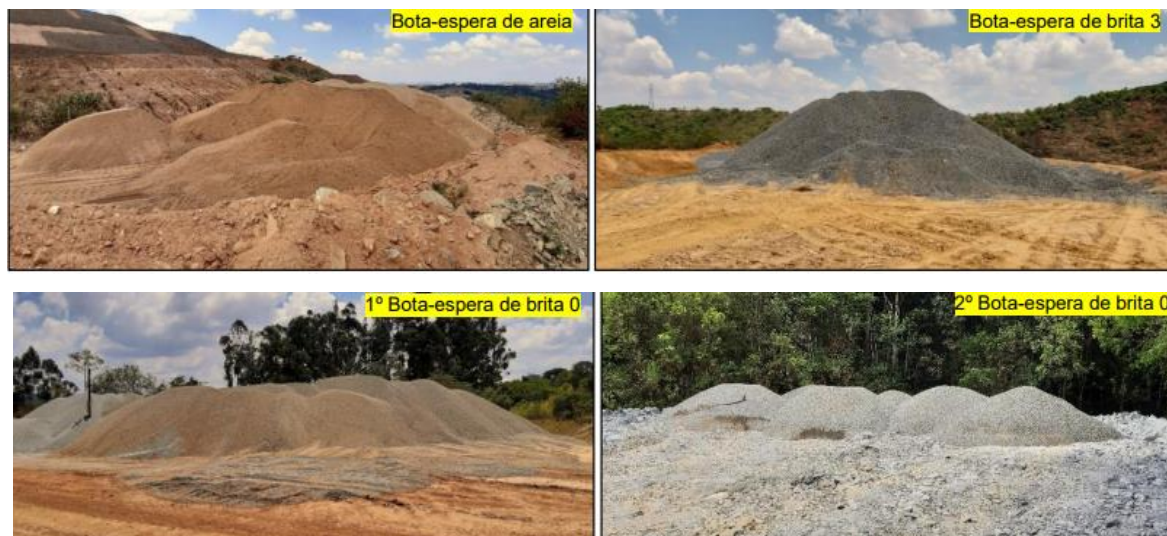
Figura 106 - Bota-espera dos agregados para dreno de fundo

Todos os agregados utilizados, foram analisados em laboratório para ensaios de granulometria realizados em empresa especializada do mercado, e recebidos durante o estágio, estocando em bota-esperas de cada agregado utilizado, que neste projeto foi utilizado a areia, brita 0 e brita 3, como pode ser observado na Figura 106.

Foi recebido e estocados para uso posterior  $1.083\text{m}^3$  de areia,  $1.925\text{m}^3$  de brita 0 e  $2.440\text{m}^3$  de brita 3.

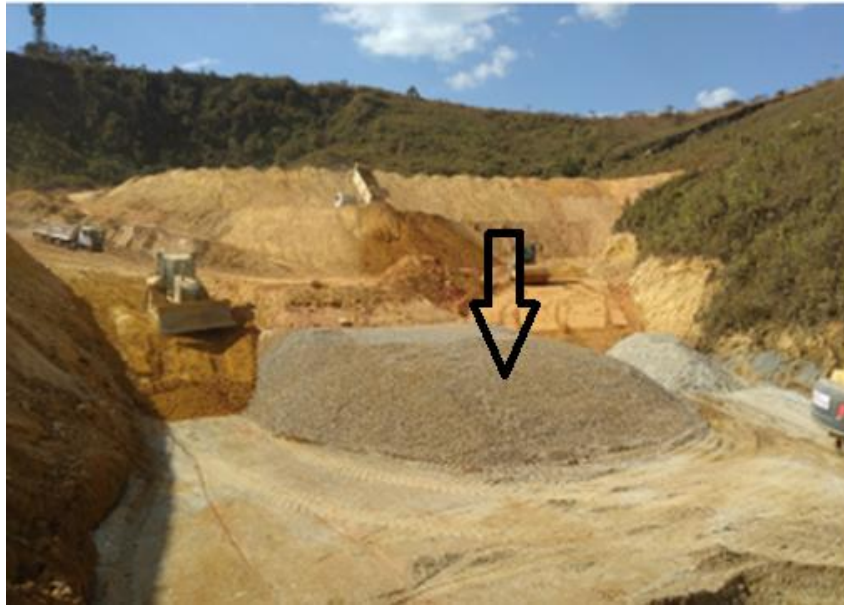
Figura 111 - Início das camadas do dreno de fundo

Nas Figuras 111, 112, 113 e 114 pode-se observar através das setas os locais indicados nas figuras, sendo que na Figura 111 é observada o início das camadas do dreno de fundo, na Figura 112 observa-se a execução do dreno de pé, na Figura 112 vê-se o lançamento de agregados para primeira camada e na Figura 114 mostra-se a montagem das camadas de agregados do dreno.

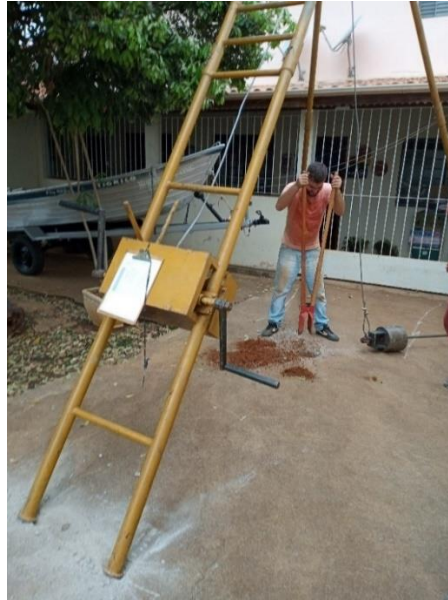
Figura 117 - Posicionamento do equipamento para início do teste

Para realização dos testes o equipamento era montado e o posicionamento da haste era marcado no chão, depois com o auxílio de uma cavadeira manual era realizado um furo de um metro de profundidade (Figura 117 e Figura 118).

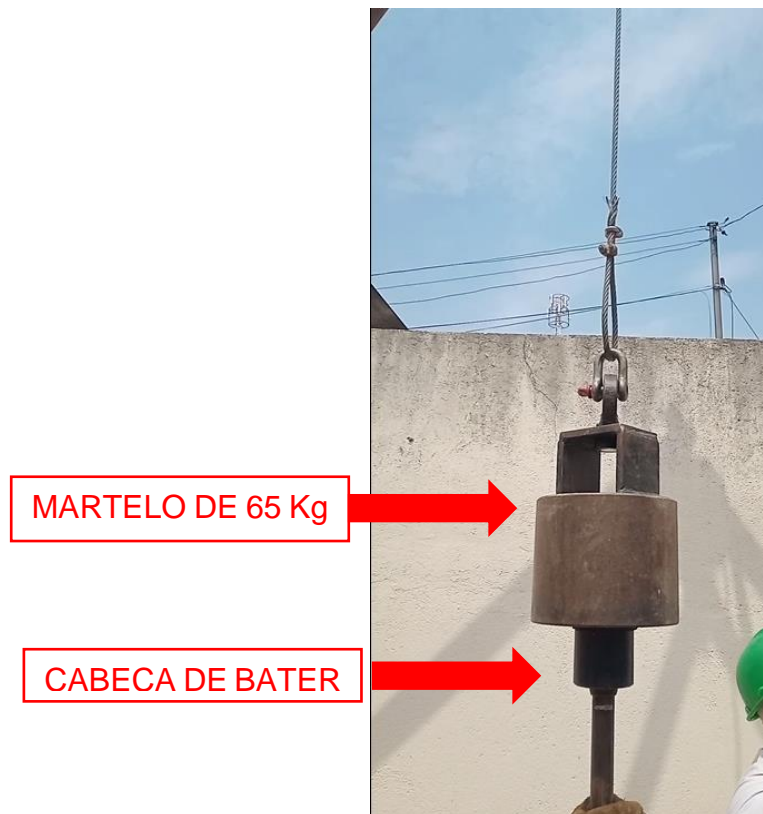
Figura 119 - Cabeça de bater e martelo padronizado

O primeiro metro foi escavado com cavadeira e não foi retirada amostras do solo, feito isso foi posicionado o amostrador-padrão e colocado a cabeça de bater (Figura 119) e marcado na haste, com giz, quatro riscos que delimitavam espaços de 15 cm totalizando o segmento de 45 cm, como pode ser observado na Figura 120.

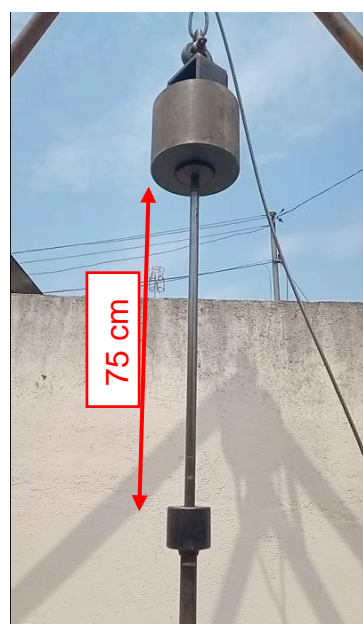
Figura 121 - Lançamento do martelo

A cravação foi feita através do um martelo de 65 kg (Figura 120) que era lançado a uma altura de 75 cm sobre a haste de cravação, como pode ser observado na Figura 121.

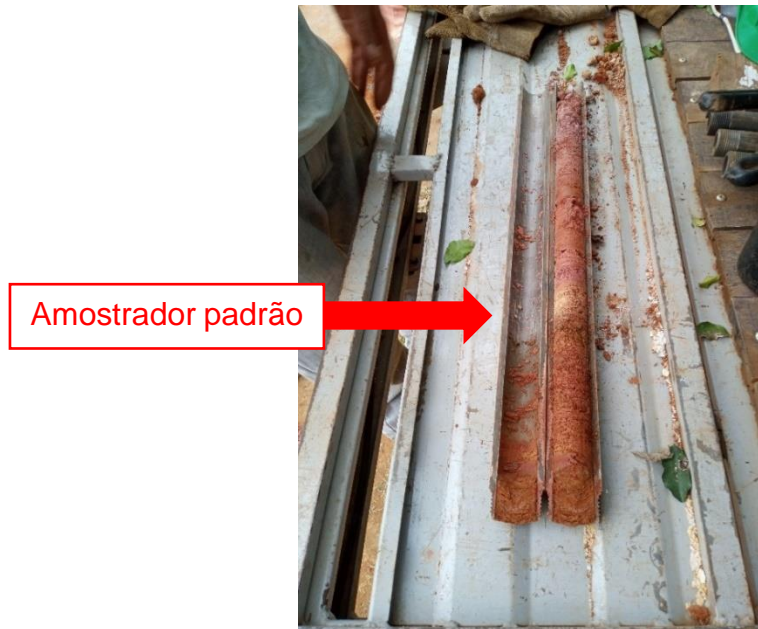
Figura 122 - Amostra do solo no barrilete

O primeiro metro não foi considerado, porém a profundidade escavada foi considerada nos resultados. Os metros consecutivos foram retirados amostras do solo no amostrador padrão (Figura 122 e Figura 123) a cada metro perfurado.

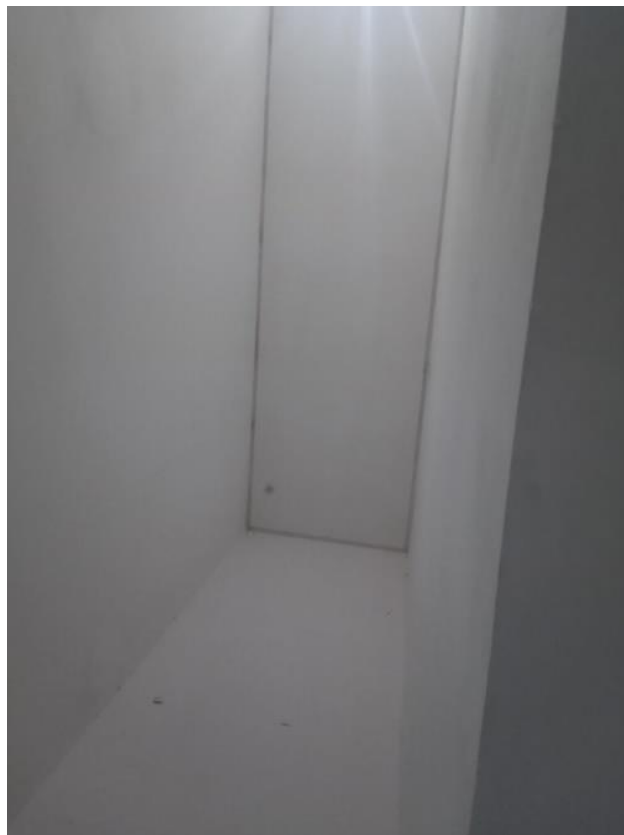
Figura 131 - Corredor do vizinho à direita

Com vizinho do lado direito o cuidado deveria ser diferenciado, pois a residência poderia ser atingida por estilhaços ou em caso de queda da parede do pavimento superior poderia causar danos. Como é possível observar na Figura 131, havia um corredor estreito separando o muro e a parede da residência que poderia ser atingida. A sujeira também seria um transtorno e um inconveniente.

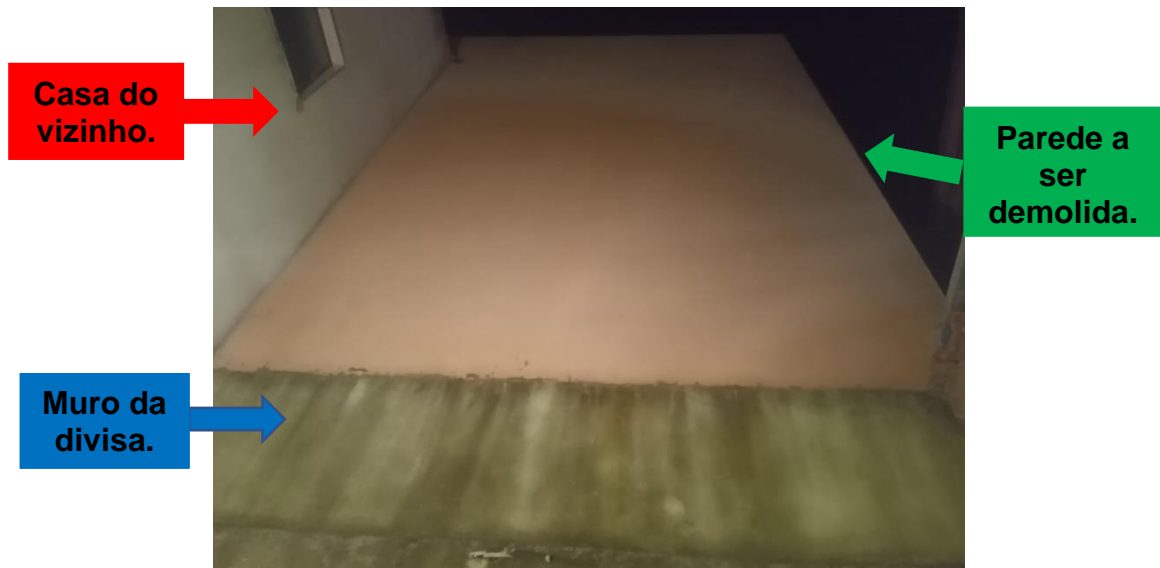
Figura 132 - Parede a ser demolida vista do quintal do vizinho dos fundos

A pior situação observada foi no em relação a residência dos fundos pois se tratava de um sobrado com as paredes coladas a estrutura e uma parte grande poderia ceder sobre o quintal, como pode ser observado na Figura 132. A queda desta parede ou de estilhaços poderiam atingir a máquina de lavar e roupas, pois ali tratava-se de uma lavanderia (Figura 133).

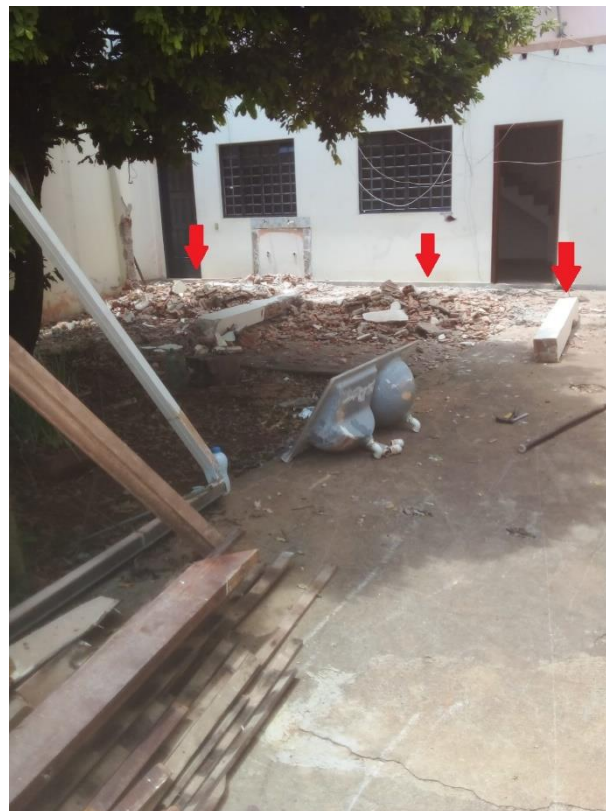
Figura 134 - Varanda demolida

A primeira parte da casa demolida foi a varanda frontal onde ficava a lavanderia e um banheiro externo. Iniciou-se removendo as cubas das pias e tanque e vaso sanitário, depois foram removidas as telhas e madeiras da cobertura e portão e grade que fechava a varanda. Posteriormente foi demolido o banheiro e mureta e pilares da varanda. A Figura 134 mostra a varanda já demolida.

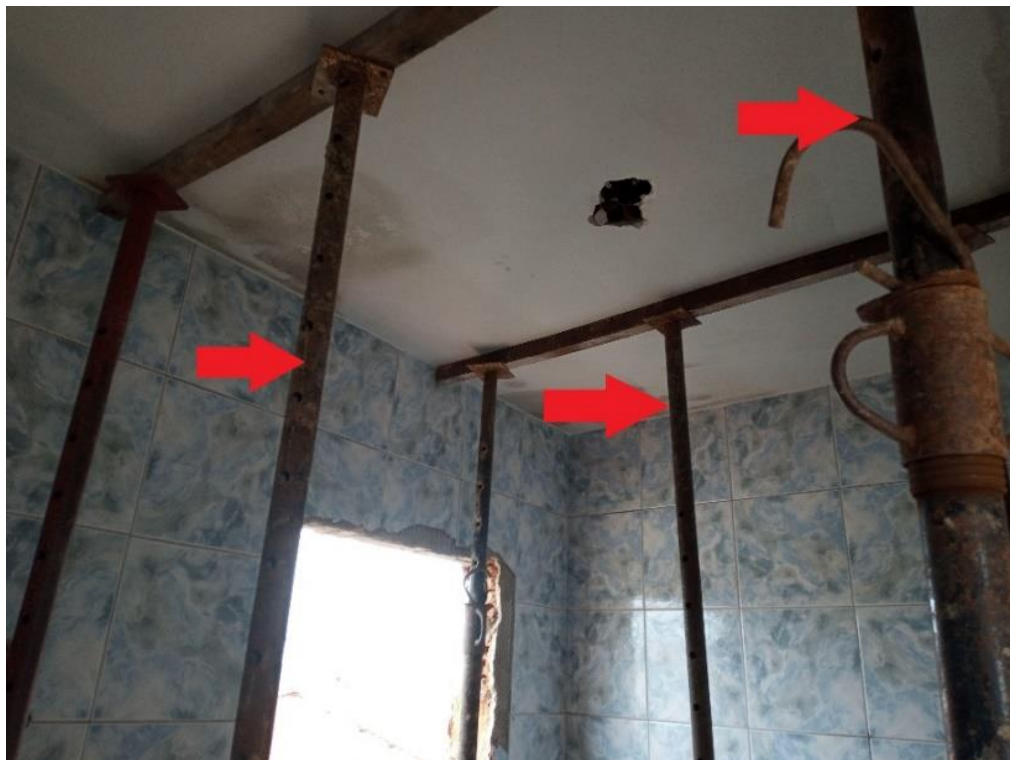
Figura 135 - Escoras de sustentação da laje do telhado

Como já se conhecia o sentido das vigotas, antes de utilizar as ferramentas manuais foi necessário estabilizar a laje, o procedimento adotado foi realizado conforme ensinado na disciplina de Concreto Armado I. Como pode ser observado na Figura 135 e Figura 136, foram instalados suportes de madeira e escoras metálicas para sustentar a laje do telhado e o piso do pavimento superior, desta forma foi possível distribuir as cargas dos mesmos e dar maior estabilidade a estrutura obtendo assim maior segurança para os trabalhadores sobre elas.

As escoras foram distribuídas com distância entre linhas de 1,3m e 0,9 m entre escoras nas linhas, pela necessidade de transitar com carrinho de mão pelo local, foi deixado um espaço para o trânsito reduzindo a distância entre escoras em alguns pontos.

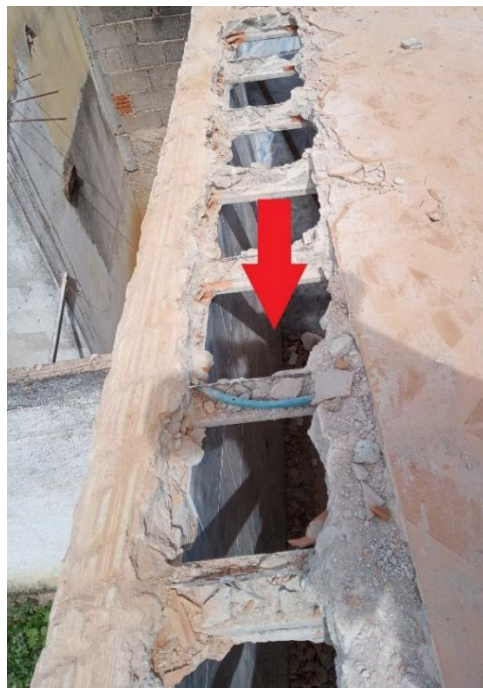
Figura 137 - Início da demolição da laje

A demolição da laje foi iniciada pelas extremidades das lajes, como pode ser observado na Figura 137.

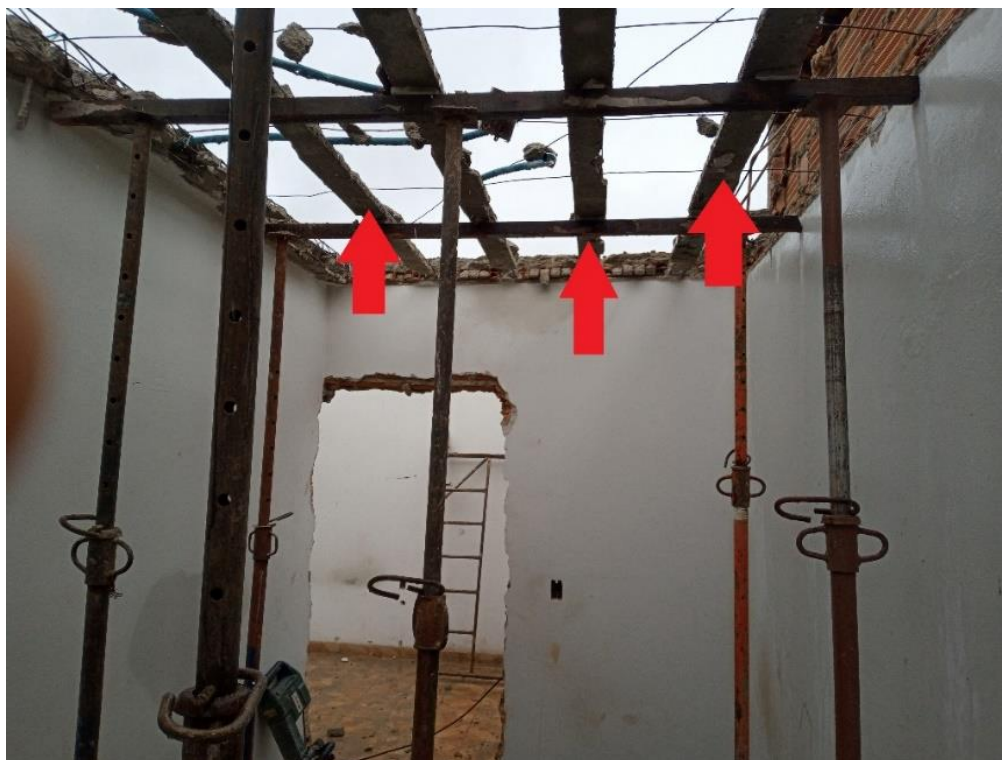
Figura 138 - Laje demolida mantendo as vigotas

Durante o processo de demolição os funcionários foram orientados a não quebrar as vigotas e mantê-las engastadas nas paredes, assim as paredes continuariam travadas evitando possível desabamento das mesmas.

A Figura 138 mostra a laje do telhado demolida com as vigotas ainda engastadas.

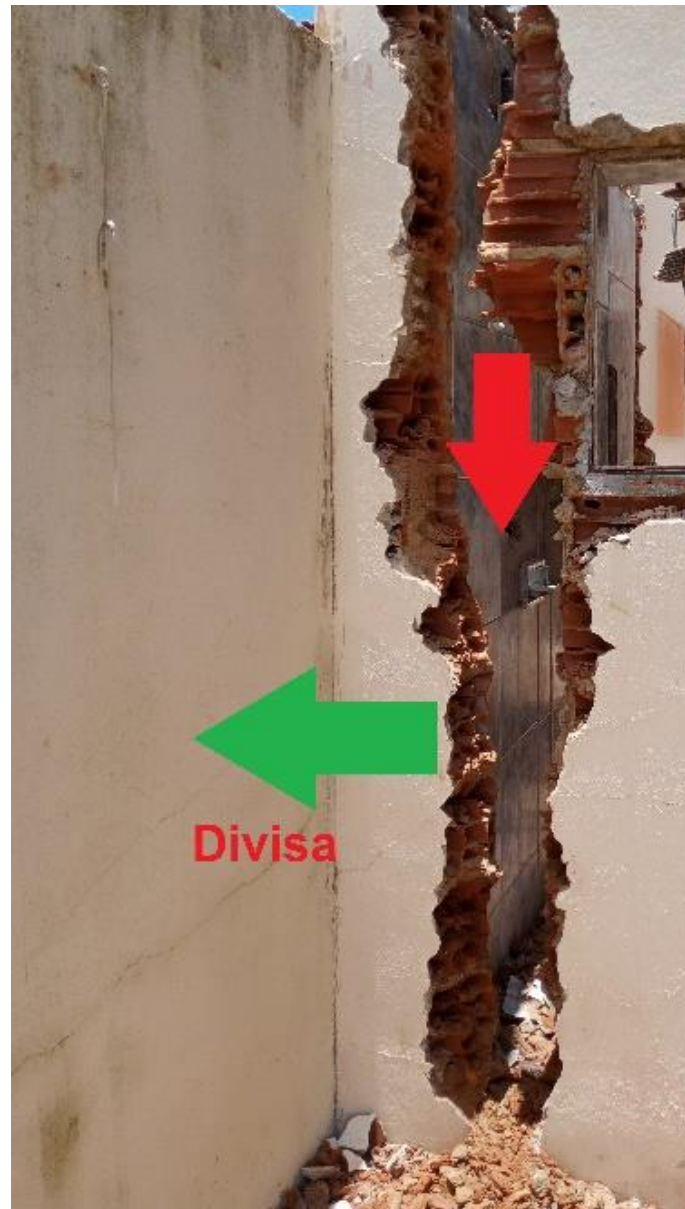
Figura 139 - Separação das paredes

Como pode ser observado na Figura 139, toda parede foi considerada como uma peça e separada das demais nas junções. Essa separação das paredes teve o intuito de facilitar a demolição e a derrubada. A utilização do martelete e marreta causa muita vibração e trincas em todas as estruturas, separando as paredes das paredes com risco de queda nas residências vizinhas diminui a vibração nas demais paredes evitando o risco de desabamento na casa dos vizinhos.

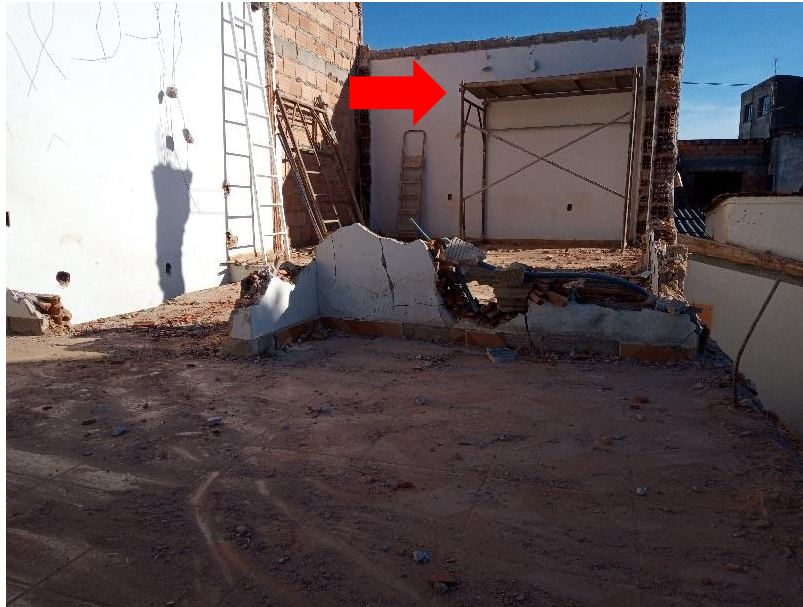
Figura 140 - Posicionamento do andaime para derrubada da parede lateral

As paredes laterais foram demolidas de cima para baixo utilizando marretas aplicando-se golpes de fora para dentro guiando a projeção dos estilhaços para dentro do terreno. A Figura 140 mostra o posicionamento do andaime para derrubada da última parede lateral do andar superior.

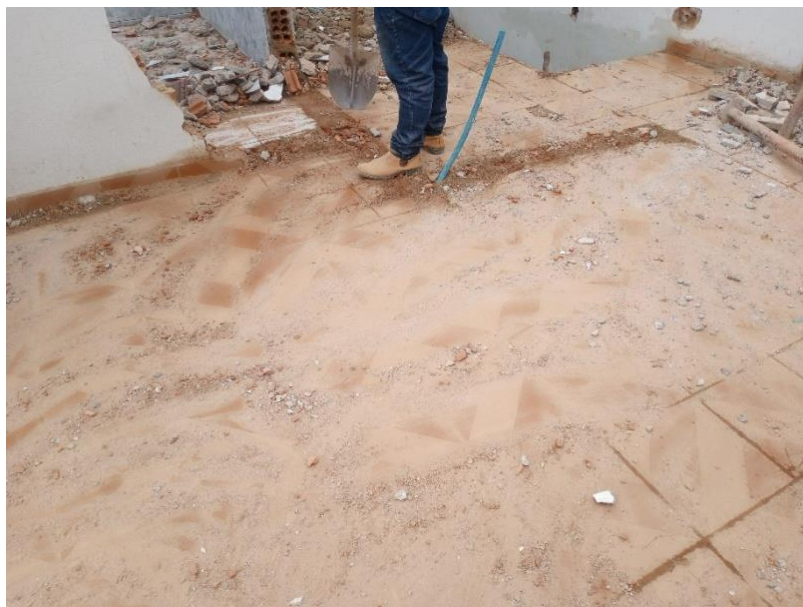
Figura 141 - Organização da área

Durante todo o serviço houve a preocupação com a organização e limpeza do local, a área de circulação era constantemente limpa, como pode ser observado na Figura 141, pois a falta de organização e entulhos na área de circulação poderiam causar acidentes.

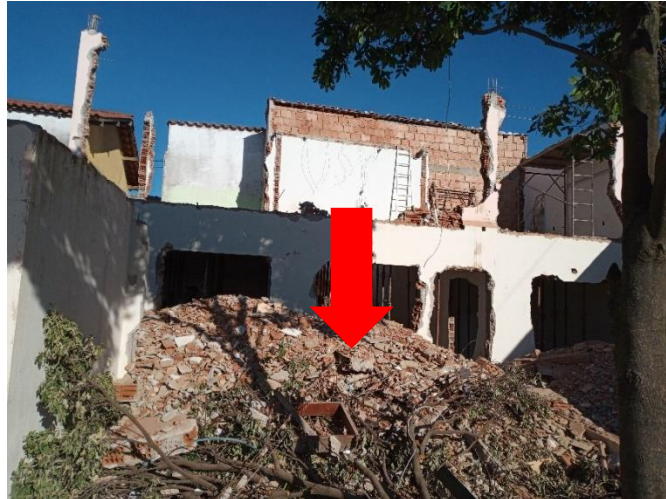
Figura 142 - Local de despejo de entulhos

Todo entulho gerado na demolição foi levado para um local determinado dentro da obra, como pode ser observado na Figura 142. Neste local os pedaços grandes eram quebrados em menores para facilitar no momento da limpeza do terreno.

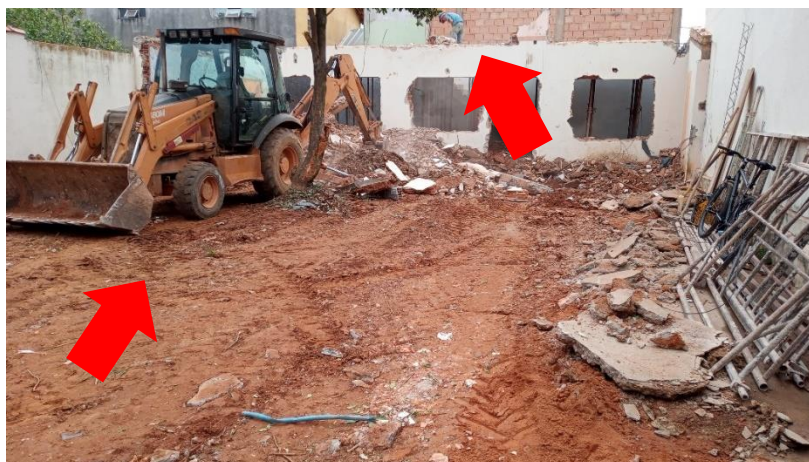
Figura 143 - Demolição da laje do piso superior e chegada da retroescavadeira

Após o desmonte da parte superior da casa o procedimento foi repetido para a parte de baixo da edificação as paredes foram desmembradas nas laterais e a derrubada das paredes internas e da frente contou com o auxílio de uma retro escavadeira. Os entulhos foram diminuídos com o auxílio de marteletes para facilitar a limpeza do terreno. A Figura 143 mostra a demolição da laje do piso superior e a chegada da retro escavadeira para demolição das paredes da frente e internas.

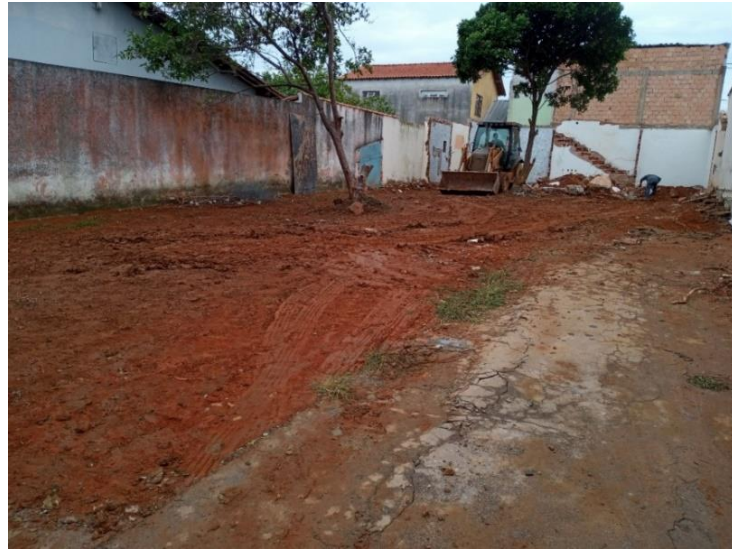
Figura 144 - Remoção de entulhos

Para dar destinação correta aos resíduos oriundos da demolição foi contratado uma empresa que removeu os rejeitos e encaminhou para um aterro sanitário, as Figuras 144 e 145, mostram a remoção dos entulhos e remoção das árvores do terreno.

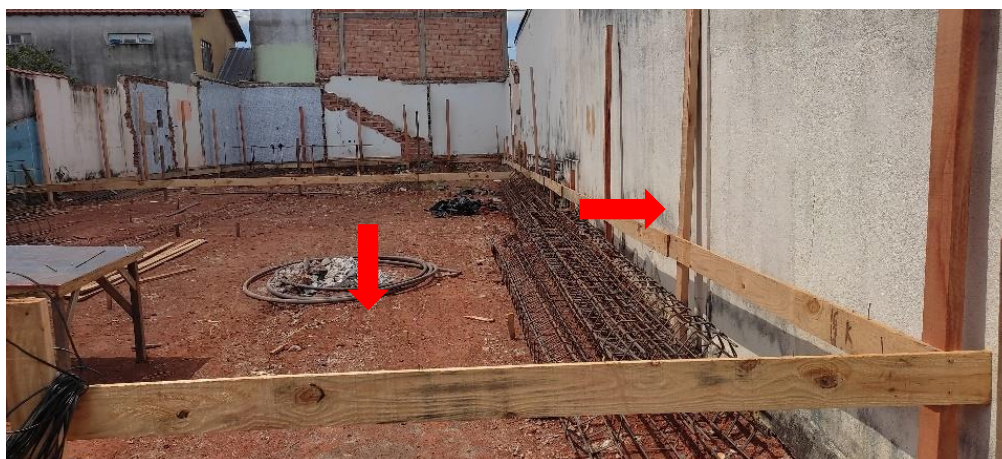
Figura 146 - Gabarito da obra

Com o terreno limpo o processo de locação da obra início com a construção de um gabarito ao redor do terreno (Figura 146). O gabarito foi instalado rente aos limites do terreno e foi esquadrejado e nivelado levando em conta o nível onde ficará a garagem do prédio, que ficará nos fundos do terreno, em um nível mais alto que a frente do terreno.

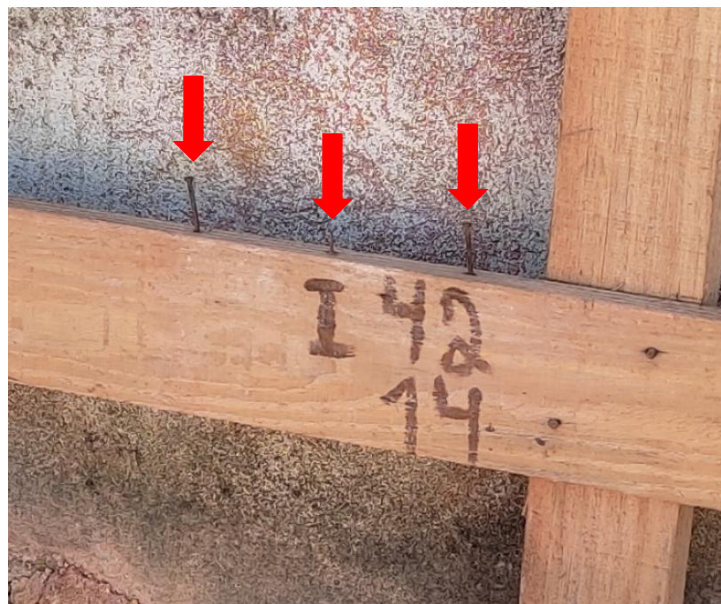
Figura 148 - Pregos de referência dos eixos e face das vigas e estacas

Com o projeto em mãos foram realizadas marcações nas tabuas longitudinais e transversais para identificar a posição das vigas e estacas, como mostra a Figura 147, na parte superior das tabuas foram fixados três pregos, um menor e mais aprofundado, que é a referência dos eixos central das estacas e vigas baldrame, e dois pregos um de cada lado do prego central, que servem de referência das faces da viga baldrame, como pode ser observado na Figura 148.

Os pregos de referências de eixo foram interligados por linhas de *nylon*. Onde as linhas longitudinais se cruzavam com as linhas transversais foi utilizado um prumo de centro como referência para posicionar estacas de madeiras que foram cravadas no solo como referência final de escavação.

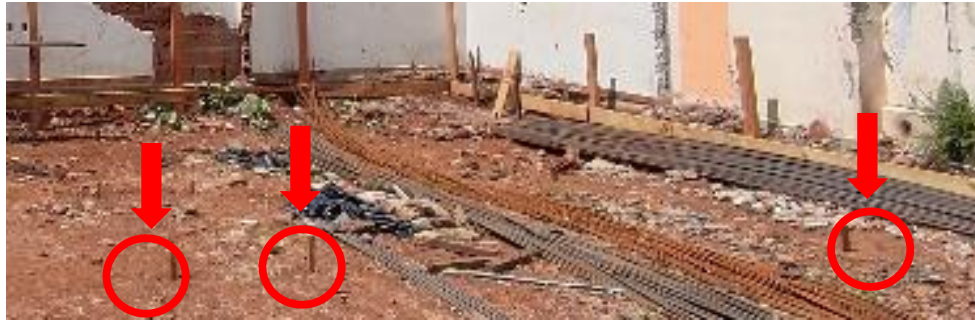
Figura 149 - Demarcação das estacas das fundações

A Figura 149 mostra o posicionamento de algumas estacas de madeira de referência.

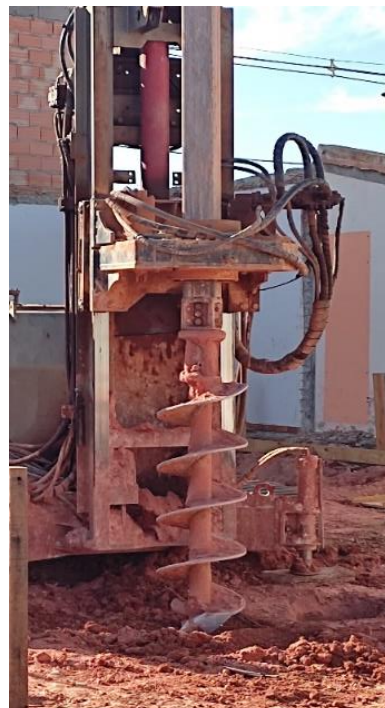
Figura 150 - Perfuratriz

A obra acompanhada foi projetada para ser construída com estaca moldada in situ onde as furações foram realizadas por remoção do solo. As perfurações das estacas foram realizadas mecanicamente com o auxílio de uma perfuratriz de eixo helicoidal, como mostra a Figura 150.

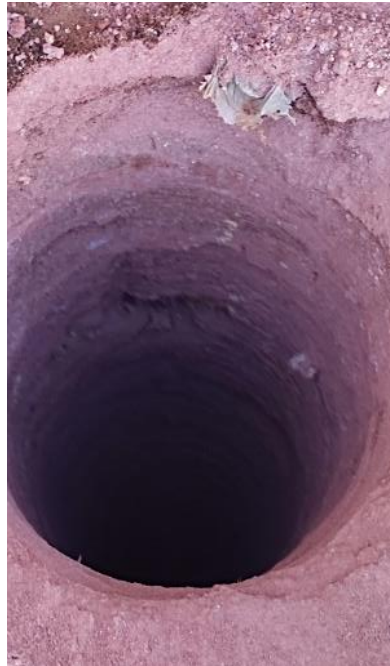
Figura 152 - Furo da estaca

A utilização da perfuratriz foi de grande importância para o trabalho, pois os furos possuíam 12 metros de profundidade isso trouxe agilidade para execução da obra e qualidade no resultado final dos furos, como pode ser observado na Figura 152.

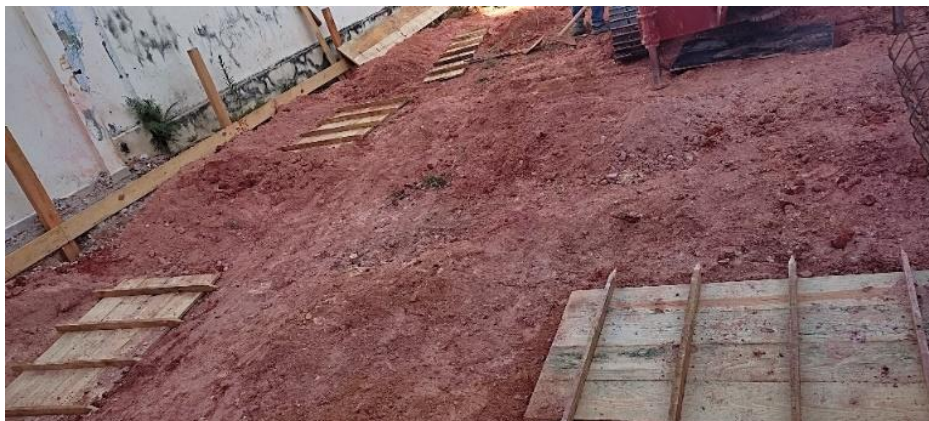
Figura 153 - Tampas de madeira para evitar queda de material

Como forma de evitar que o solo retornasse para dentro dos furos com a circulação de pessoas ou se eventualmente a perfuratriz chegasse próximo demais dos furos já executados foram utilizadas tampas de madeira sobre os furos (Figura 153).

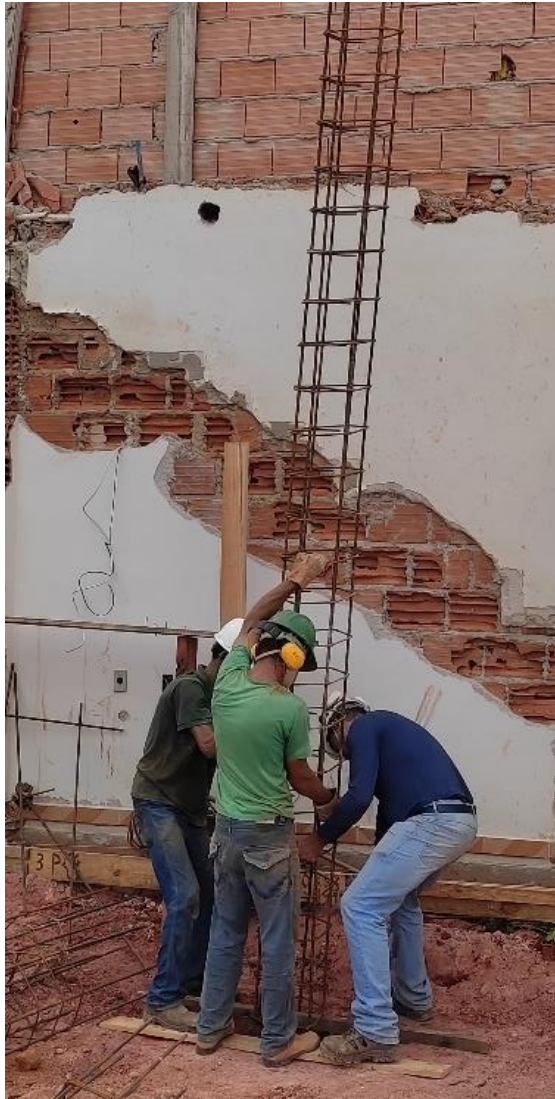
Figura 154 - Armadura sendo colocada no Furo

Com os furos das estacas prontos foi realizado a inserção da armadura (Figura 154), posicionando-as utilizando um arame para sustentar o peso e um pedaço de madeira pra impedir que a mesma caísse dentro do buraco, como mostra a Figura 155.

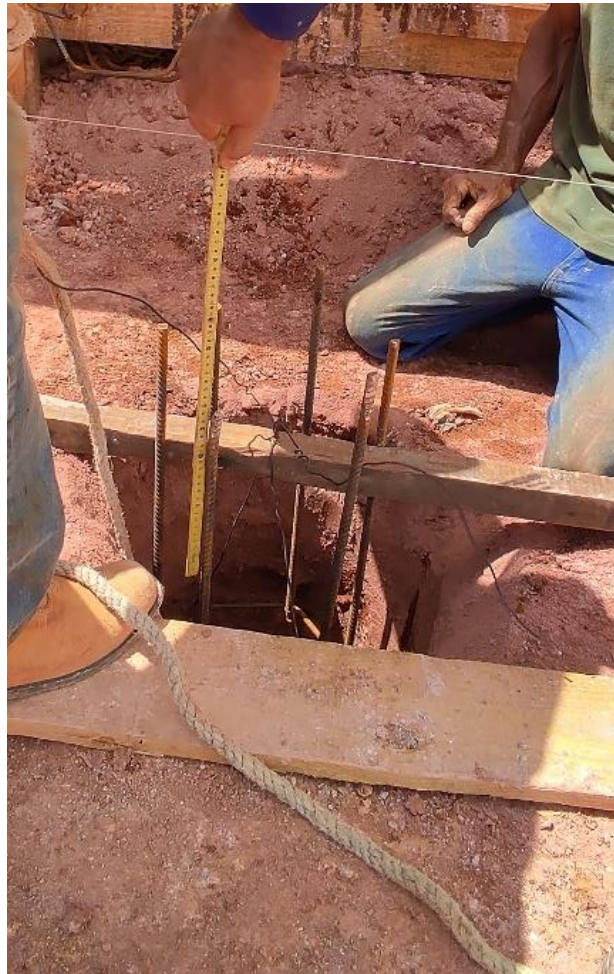
Figura 156 - Conferencia da centralização e profundidade da armadura

Após inserido as armaduras foi realizado a centralização e acerto de altura da ferragem em relação ao nível do terreno. A linha de *nylon* foi esticada novamente e com o auxílio de uma trena foi realizado a verificação desse posicionamento (Figura 156).

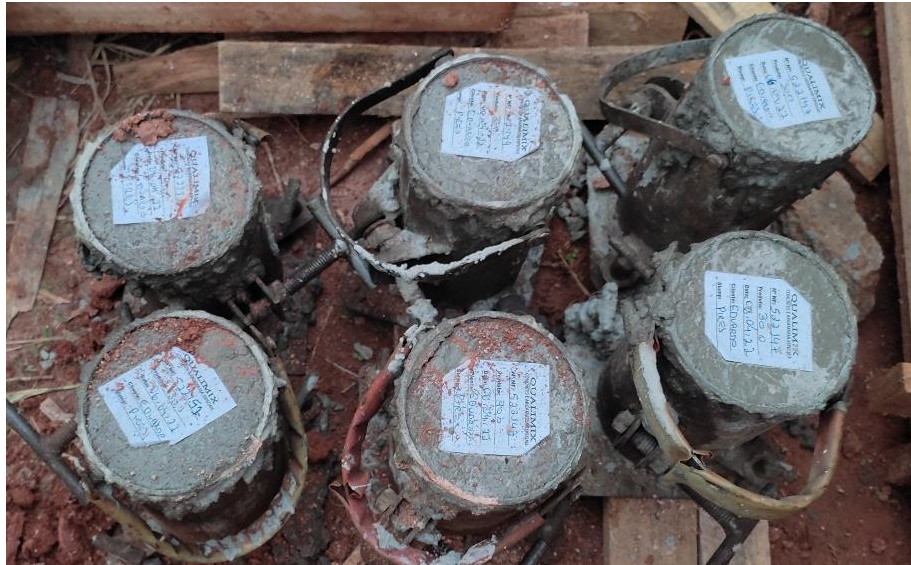
Figura 157 - Corpos de prova

Para concretagem das estacas, foi utilizado concreto usinado de 30MPa de resistência, a cada caminhão que chegava foi solicitado amostras do concreto em corpos de prova (Figura 157).

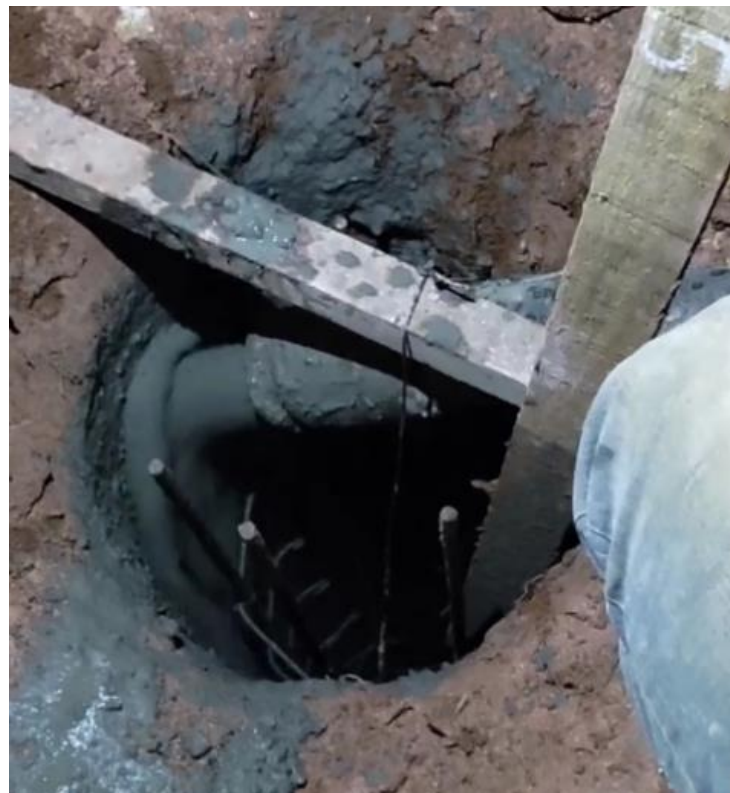
Figura 158 - Bombeamento do concreto

O concreto foi bombeado (Figura 158), e o enchimento foi monitorado verificando o preenchimento da armadura e o comprimento das barras. A Figura 159 mostra a estaca completamente concretada.
