**PORTFÓLIO ACADÊMICO:**  
**ELABORAÇÃO, FISCALIZAÇÃO E ACOMPANHAMENTO DE OBRAS**  
**E PROCESSO DE OBTENÇÃO DE AVCB**

Portfólio Acadêmico apresentado ao Centro Universitário de Lavras, como parte das exigências da disciplina de Trabalho de Conclusão de Curso, curso de graduação em Engenharia Civil.

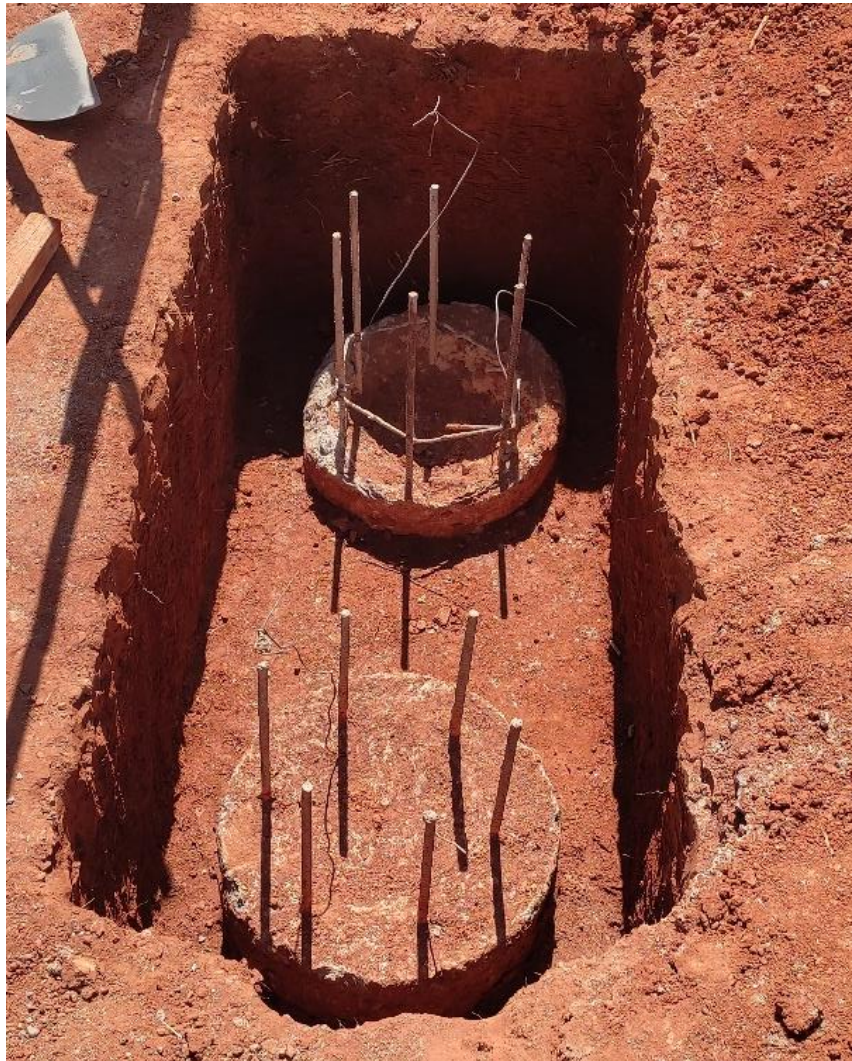
Figura 160 - Abertura das valetas para colocação do bloco de coroamento

Para iniciar a colocação dos blocos foram abertas valas deixando exposto o topo da estaca e para facilitar o acesso ao concreto e para realizar o tratamento do topo da estaca. A Figura 160 mostra uma vala preparada para o tratamento das estacas e colocação da armadura dos blocos de coroamento.

Segundo Danziger (2021), a penetração do concreto da estaca deve ser preferencialmente igual a 10 cm, porem o mínimo aceitável é 5cm e deve-se certificar que o concreto da estaca esteja íntegro após o a realização do corte com talhadeira. corte.

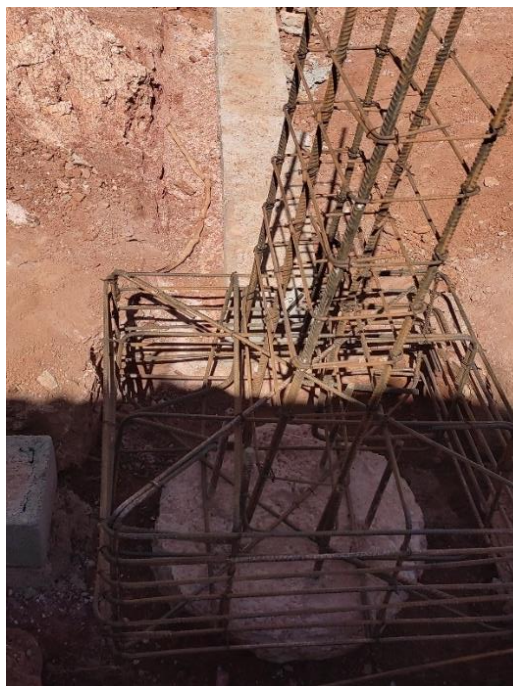
Figura 161 - Armadura do bloco de coroamento sobre topo da estaca

A Figura 161 mostra o posicionamento de uma armadura de bloco de coroamento já posicionada sobre a estaca e a Figura 162 mostra uma visão mais ampla das armaduras já posicionadas já com as armaduras dos pilares.

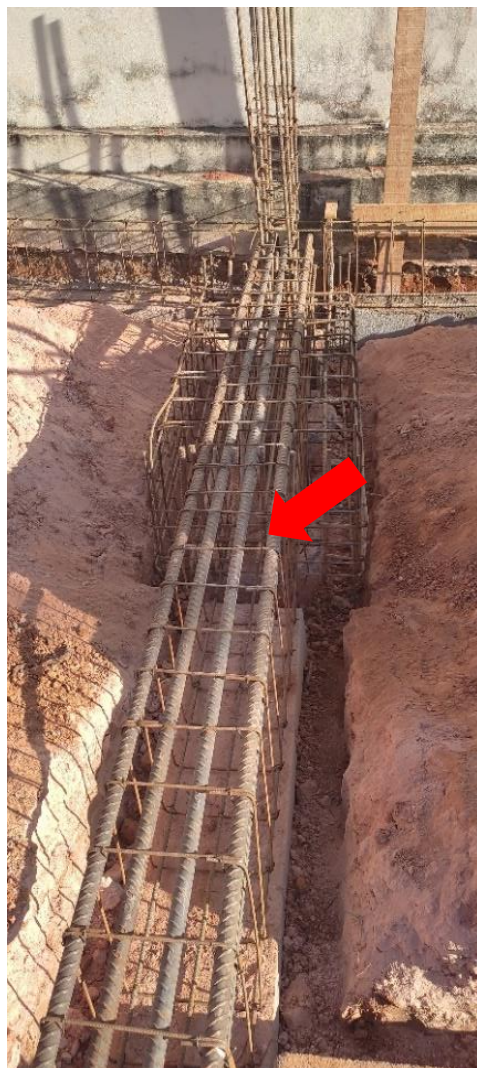
Figura 163 - Vista da armadura da viga baldrame

Na obra acompanhada foram executadas vigas baldrames interligando os blocos de coroamento distribuindo o peso da estrutura em uma área maior, e também proporcionando maior estabilidade a estrutura. As Figura 163 e Figura 164 mostram armaduras de viga baldrame passando por armaduras dos blocos de coroamento fazendo a interligação desses elementos construtivos.

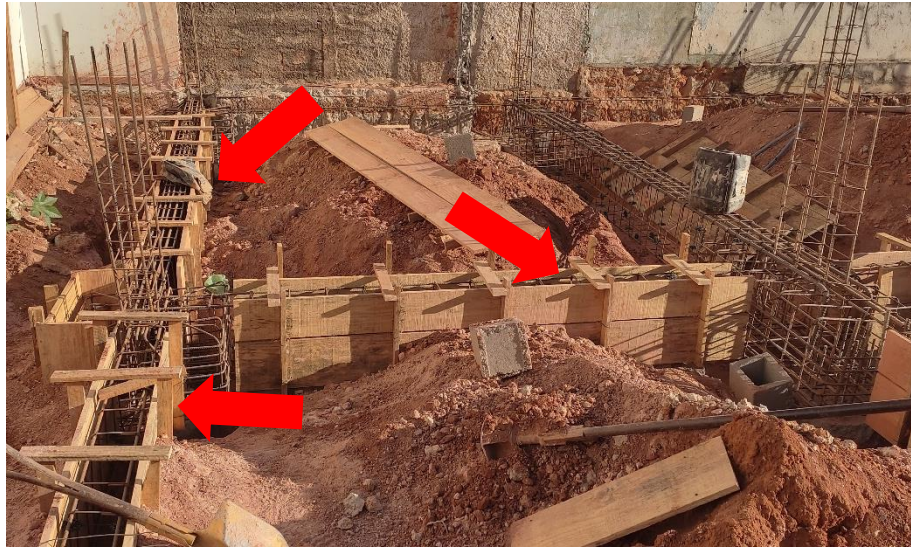
Figura 165 - Execução das formas das vigas baldrame e blocos de coroamento

As formas das vigas baldrame e blocos de coroamento foram executadas de acordo com as dimensões especificadas em projeto e tomando-se o cuidado de garantir adequadamente as medidas, garantindo assim a qualidade do serviço executado. A Figura 165 mostra a colocação das formas das vigas baldrames e blocos de coroamento.

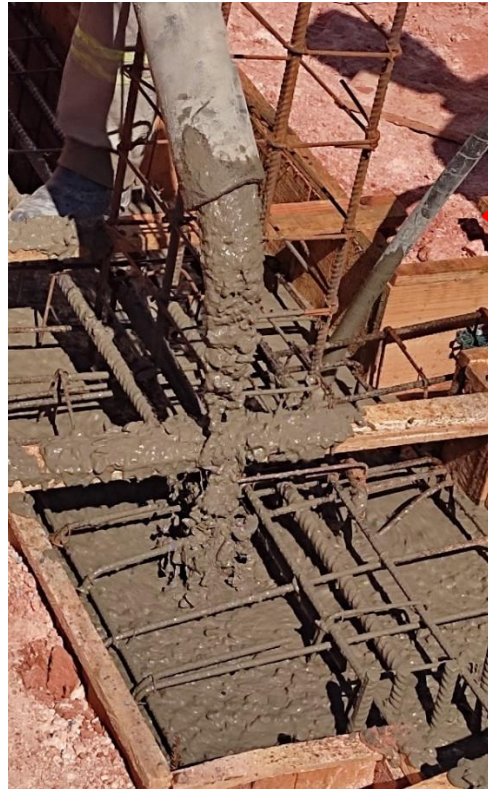
Figura 169 - Concretagem das vigas baldrame e blocos de coroamento

Após a realização dos procedimentos e verificação da colocação das armaduras foi iniciado o processo de concretagem, onde foi bombeado concreto usinado 30MPa. A Figura 169 mostra o momento da concretagem onde o concreto

usinado foi aplicado e com o auxílio de um equipamento de vibração para adensar o concreto evitando assim o surgimento de bolhas.

Vibrador de concreto

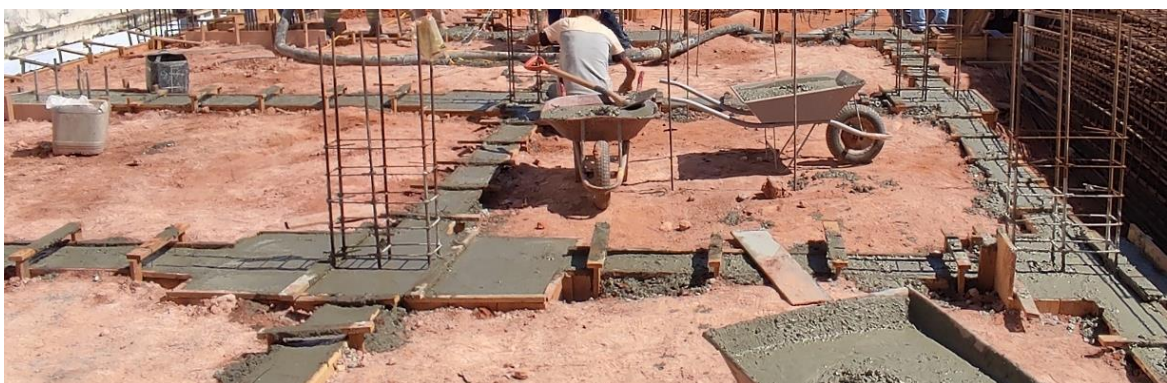
Figura 170 - Vigas baldrames e blocos de coroamento da edificação concretado

O resultado final da concretagem da fundação pode ser observado na Figura 170.
