**IDENTIFICAÇÃO E ANÁLISE DE RISCOS EM LEVANTAMENTOS  
TOPOGRÁFICOS DE LOTEAMENTOS URBANOS NO ESTADO DE MINAS  
GERAIS**

Monografia apresentada ao Centro  
Universitário de Lavras como parte das  
exigências do curso de Pós-Graduação em  
Engenharia de Segurança do Trabalho.  
Orientador: Prof. Matheus Campos Mattioli

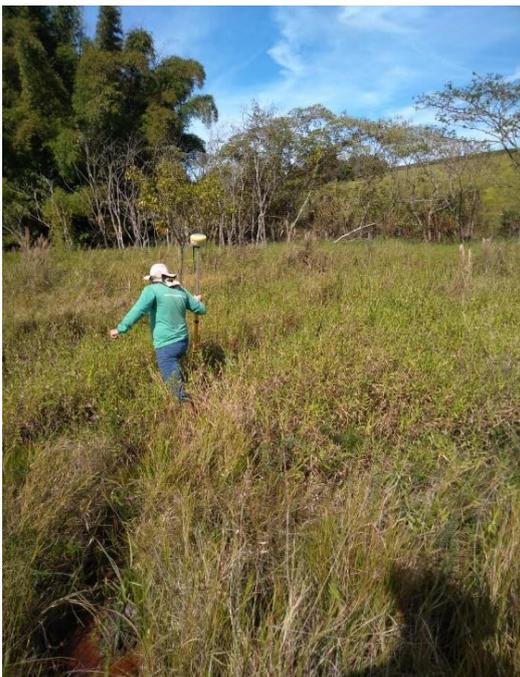
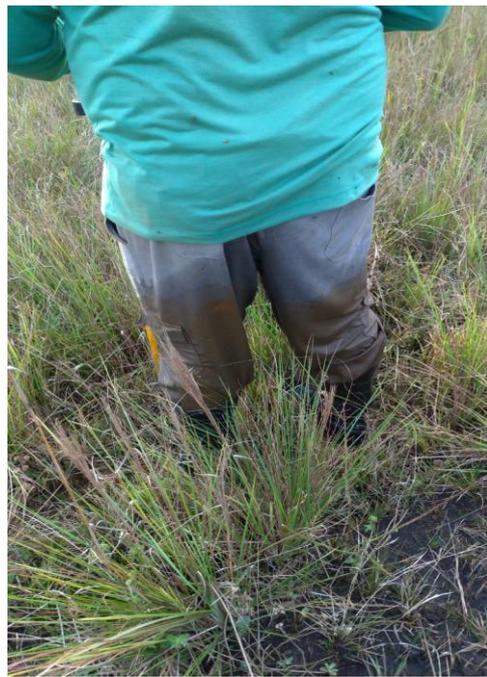
Figura 1 – Situações ocorridas durante o levantamento: (a) Local com vegetação alta; (b) Topógrafo após levantar um ponto em ambiente encharcado  
Fonte: Do autor (2020).

No levantamento planialtimétrico do terreno o trabalhador pode ser exposto aos seguintes riscos: exposição à radiação não ionizante; descarga elétrica; picadas de insetos e picadas/mordidas de animais; tropeços, quedas, atolamento e deslizos do profissional; contaminação biológica; esforço físico; postura inadequada; contato com superfícies cortantes ou perfurantes. Algumas situações ocorridas em um levantamento planialtimétrico do terreno são mostradas na Figura 1.

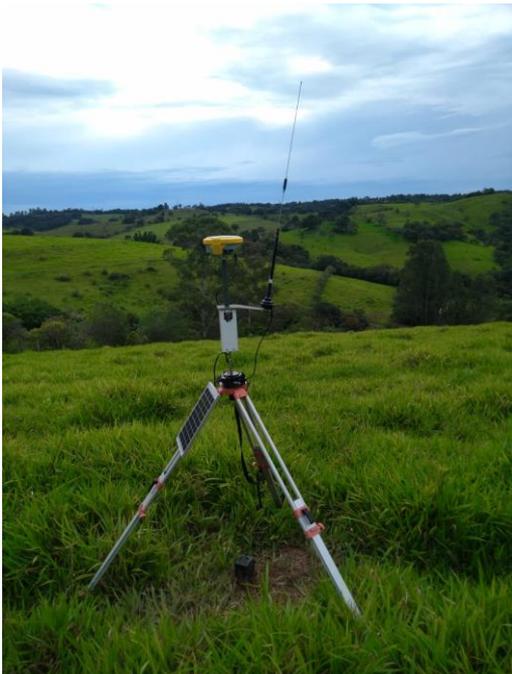
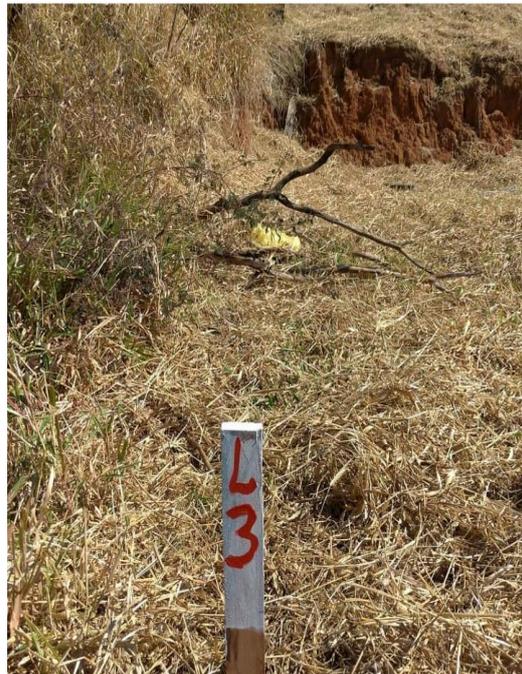
Figura 2 – Equipamentos e locação das quadras: (a) Equipamento base instalado no campo; (b) Locação das quadras para aberturas das ruas  
 Fonte: Do autor (2020).

Os riscos presentes na etapa de locação das quadras para abertura das vias de acesso aos lotes são: exposição à radiação não ionizante; descarga elétrica; picadas de insetos e picadas/mordidas de animais; tropeços, quedas, atolamento e deslizamentos do profissional; contaminação biológica; esforço físico; postura inadequada; contato com superfícies cortantes ou perfurantes; golpes/pancadas súbitas nos membros inferiores e superiores e contato com tinta. Equipamentos e objetos frequentemente utilizados na locação das quadras são apresentados na Figura 2.

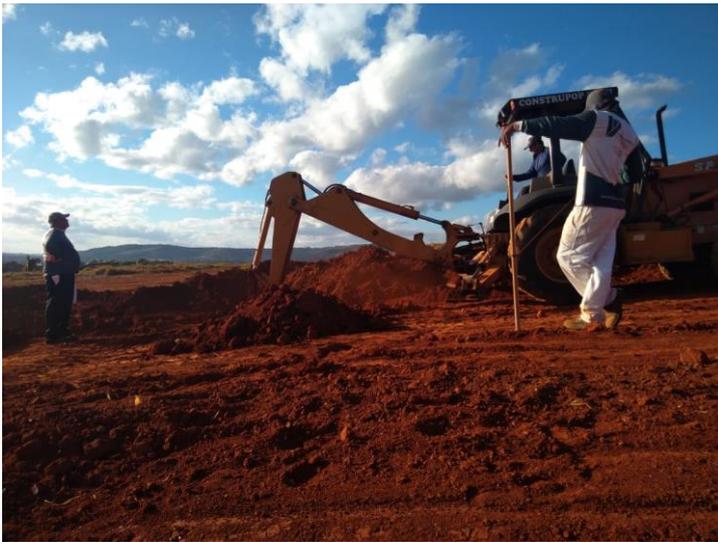
Figura 3 - Máquina trabalhando para regularizar o greide de projeto  
 Fonte: Do autor (2020).

Os riscos associados ao acompanhamento das obras de terraplanagem, corte e aterro para regularização do greide de projeto são: exposição à radiação não ionizante; exposição ao ruído; descarga elétrica; picadas de insetos e picadas/mordidas de animais; tropeços, quedas; atropelamentos; exposição a ruídos; poeira e postura inadequada. Na Figura 3 consta um registro fotográfico de um loteamento no decorrer da realização de obras de terraplanagem, corte e aterro com o intuito de regularizar o greide de projeto.

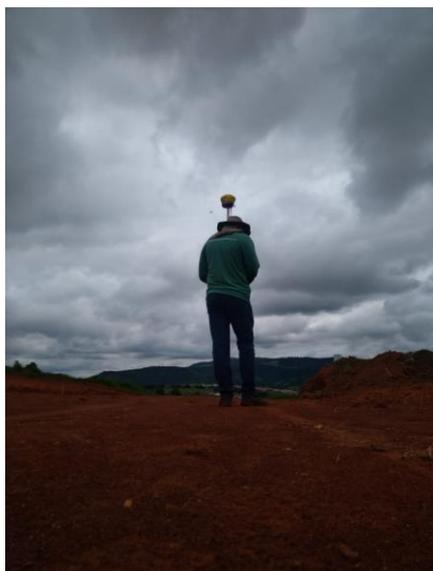
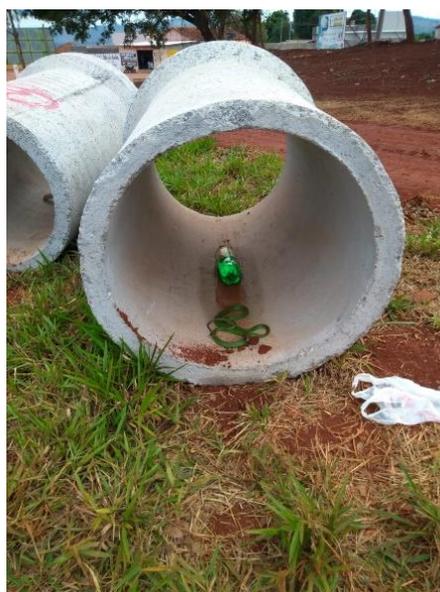
Figura 4 - Situações ocorridas durante a locação de pontos: (a) Topógrafo locando um ponto; (b) Animal encontrado no loteamento  
Fonte: Do autor (2020).

estacas. Algumas situações ocorridas durante a locação da infraestrutura de um loteamento são mostradas na Figura 4.

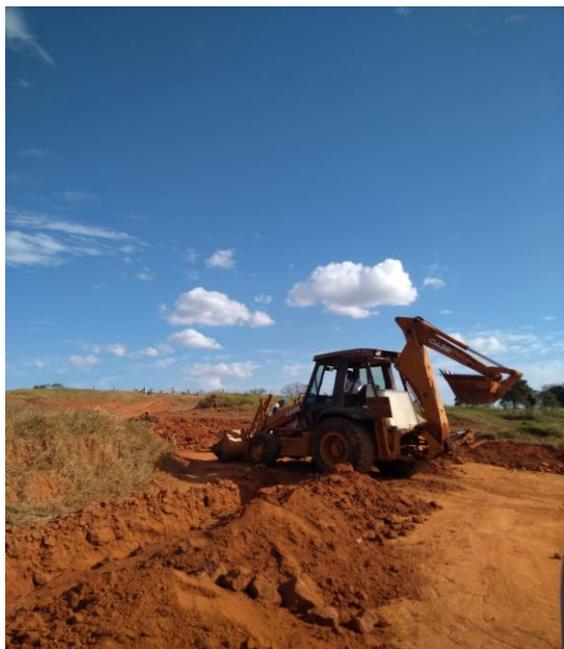
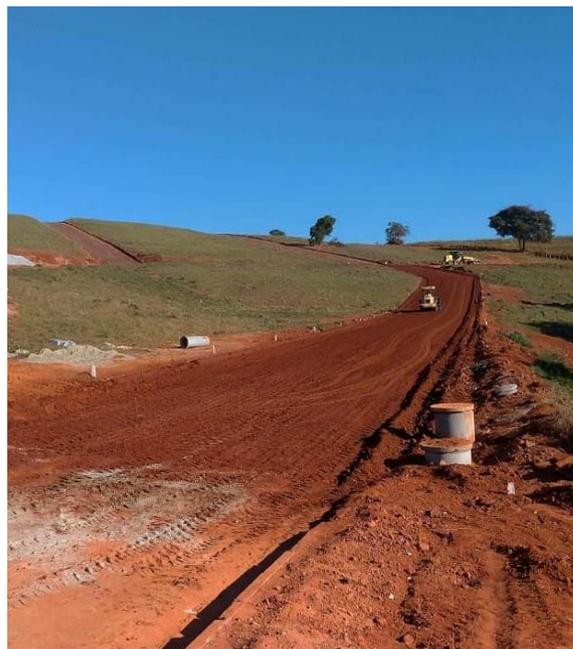
Figura 5 – Máquinas durante os processos de compactação e aterramento: (a) Máquina trabalhando antes da pavimentação de ruas; (b) Máquina compactando as vias de acesso  
Fonte: Do autor (2020).

Seguem os riscos identificados nas atividades de acompanhamento do processo de compactação ou aterramento do solo para pavimentação de ruas e de conferência dos greides destas: exposição à radiação não ionizante; exposição ao ruído; descarga elétrica; picadas de insetos e picadas/mordidas de animais; tropeços, quedas, atropelamentos e poeira. A Figura 5

ilustra o ambiente durante o processo de compactação e/ou aterramento de solo para pavimentação de ruas, e de conferência dos greides das ruas.
