CENTRO UNIVERSITÁRIO DE LAVRAS
CURSO DE GRADUAÇÃO EM ENGENHARIA CIVIL

PORTFÓLIO ACADÊMICO
VIVÊNCIAS NA CONSTRUÇÃO CIVIL

Portfólio Acadêmico apresentado ao Centro Universitário de Lavras, como parte das exigências da disciplina Trabalho de Conclusão de Curso, curso de graduação em Engenharia Civil.

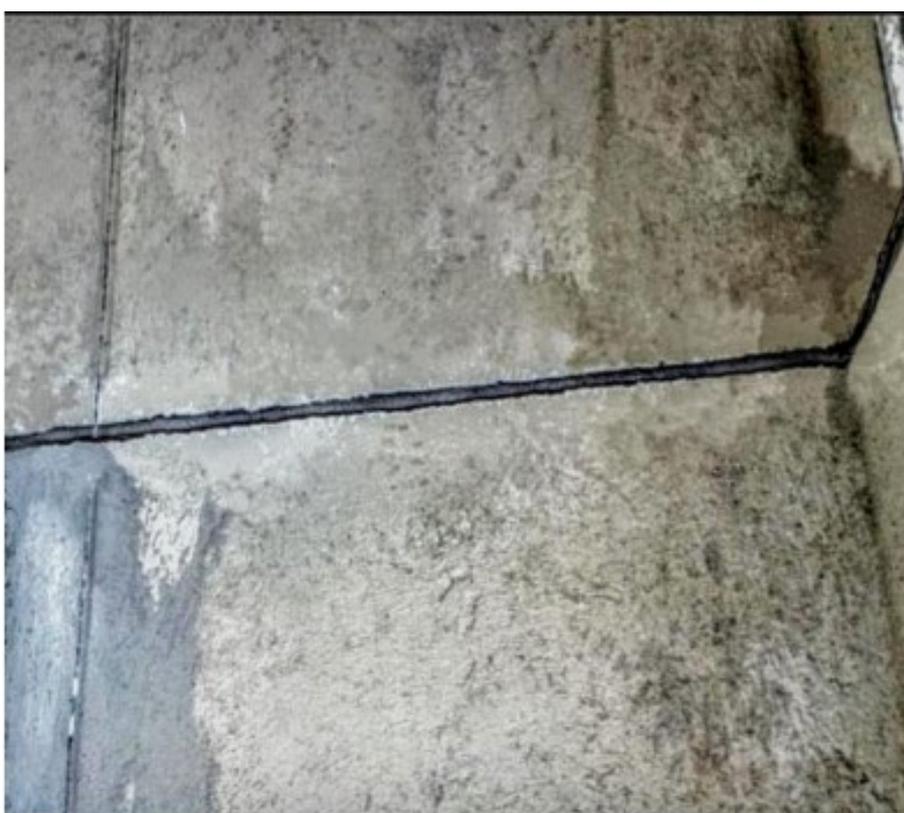
Figura 2 - Junta de dilatação

Eu observei que a realização de juntas de dilatação em fachadas é de suma importância, pois a fachada está sujeita a variações em sua estrutura, e com isso pode vir a surgir algumas patologias como fissuras, o que pode ser evitado com a execução das juntas de dilatação.

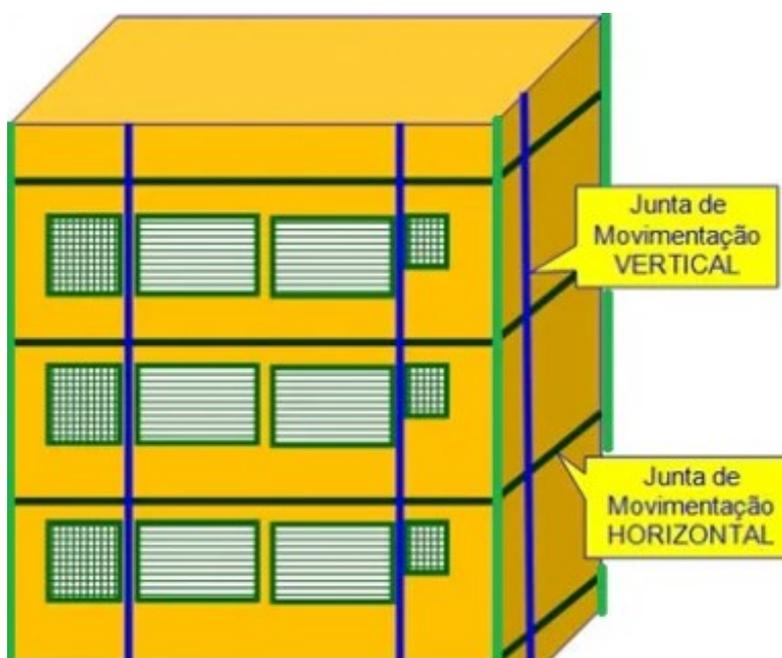
Figura 3 - Junta de movimentação vertical e horizontal

No local foi utilizado juntas de dilatação a fim de permitir essas movimentações na estrutura e evitar as prováveis patologias futuras como trincas, fissuras, entre outras.

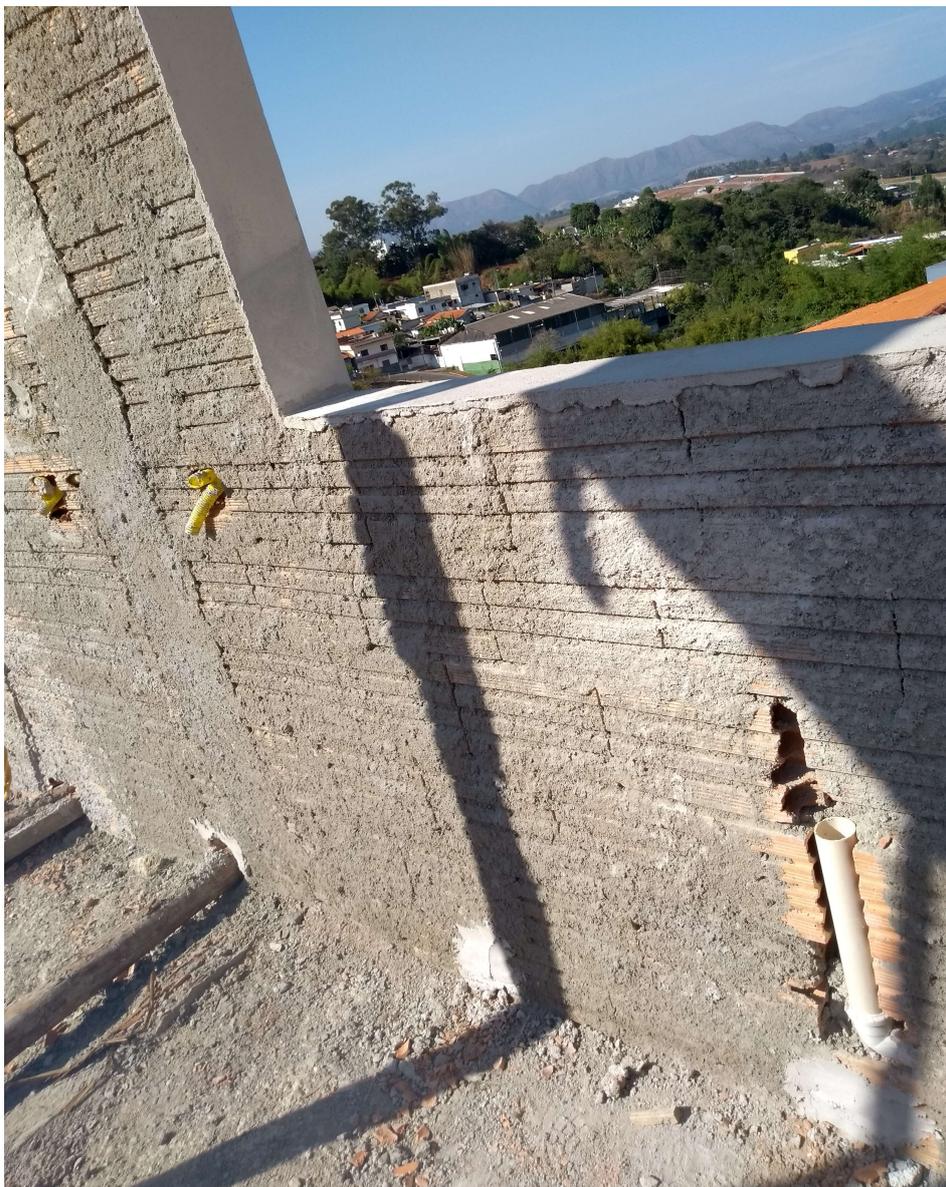
Figura 4 - Chapisco

O chapisco pode ser correlacionado com as disciplinas de Materiais de Construção, Física e Construção Civil, pois se trata da fase de execução realizada com argamassa de assentamento que tem a função de promover a aderência, ou seja, o atrito suficiente para que possam ser realizadas as próximas fases do acabamento.

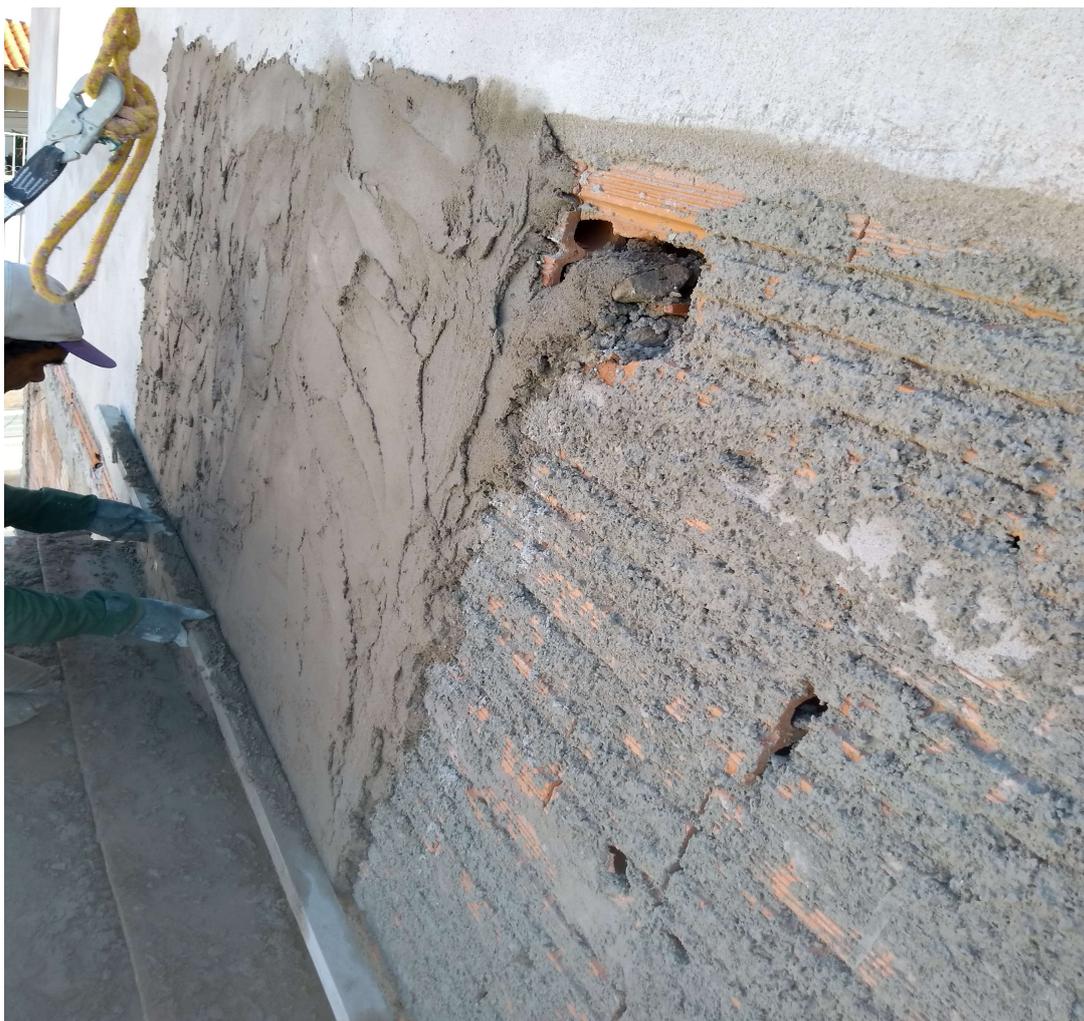
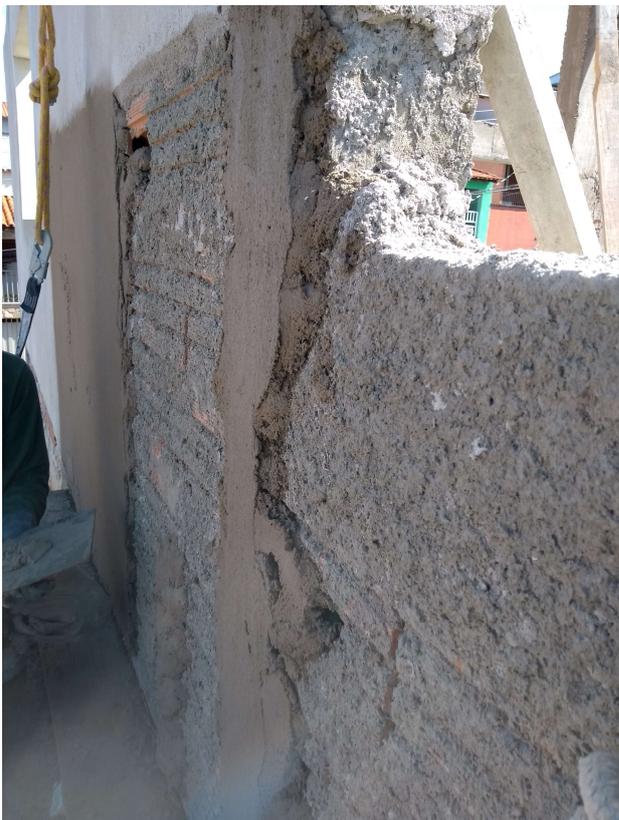
Figura 5 - Emboço.

Figura 6 - Reboco

O reboco e emboço podem ser correlacionados com as disciplinas de Construção Civil, Concreto Armado, e Materiais de Construção. Pois mostra o processo executivo utilizado para a realização do acabamento em alvenaria no local além dos materiais utilizados, que no caso foi o concreto.

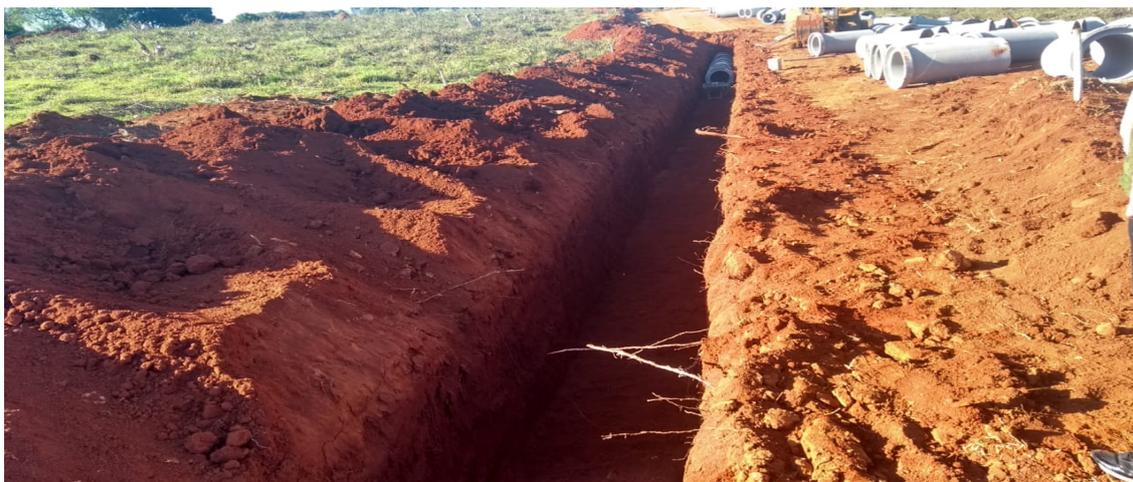
Figura 7 - Valas

As redes pluviais podem ser correlacionadas com as disciplinas de Construção Civil, Instalações Hidráulicas, e Mecânicas dos Solos, por se tratar de uma construção que será necessário um aterramento adequado, para que não

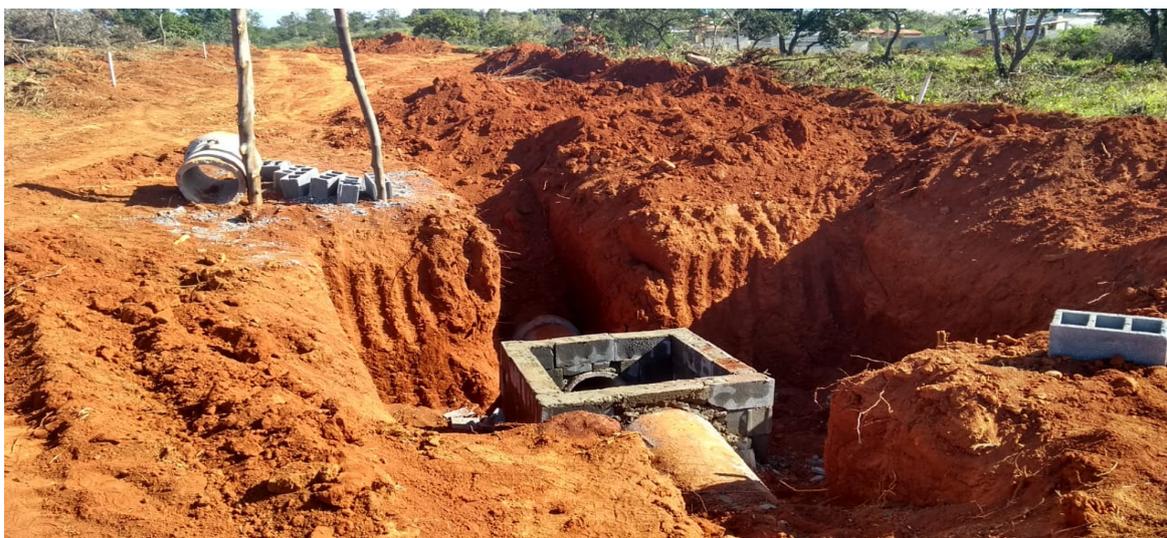
Figura 8 - Rede pluvial

A rede pluvial pode ser relacionada com as disciplinas de Materiais de Construção, Hidrologia e Instalações Hidráulicas, por se tratar de uma rede de captação instalada diretamente no solo com a função de receber as águas da chuva.

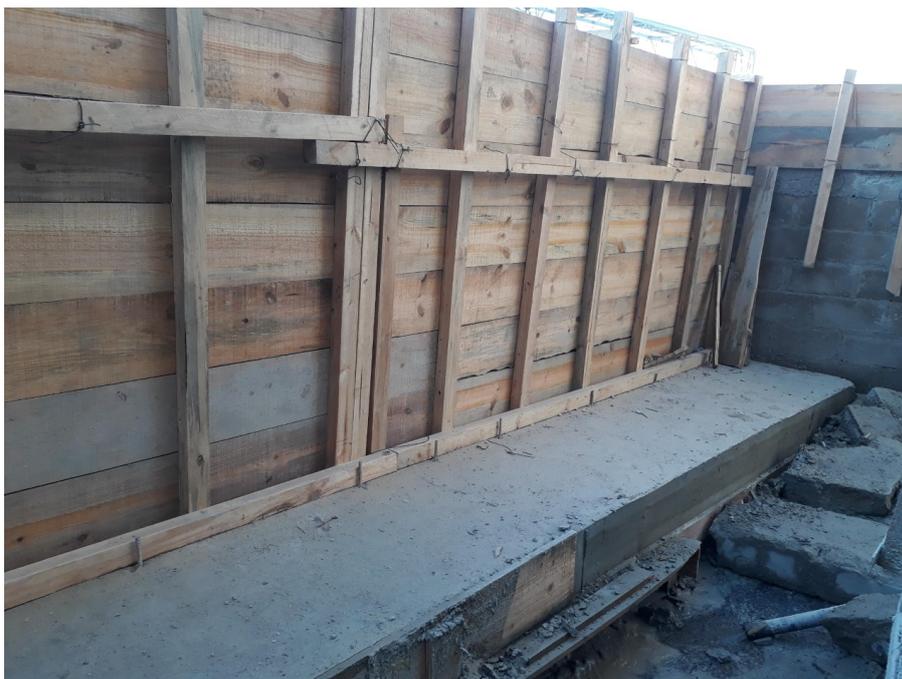
Figura 10 - Fôrmas de madeira

A principal função de um sistema de formas é considerar a geometria da estrutura acabada a certas tolerâncias dimensionais, de modo a não causar interferências ou danos às etapas subseqüentes da construção, como alvenaria, revestimento e outros (BARROS, 2011).

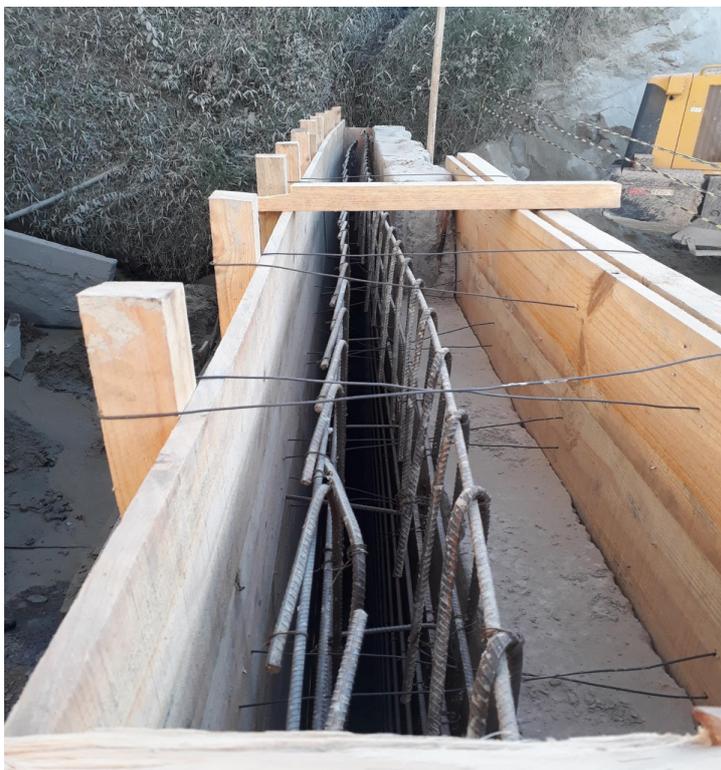
Figura 11 - Ferragem pronta para concretagem.

As armações foram preparadas no local da obra, foram montadas as bancadas para dobramento e corte e amarração das mesmas.

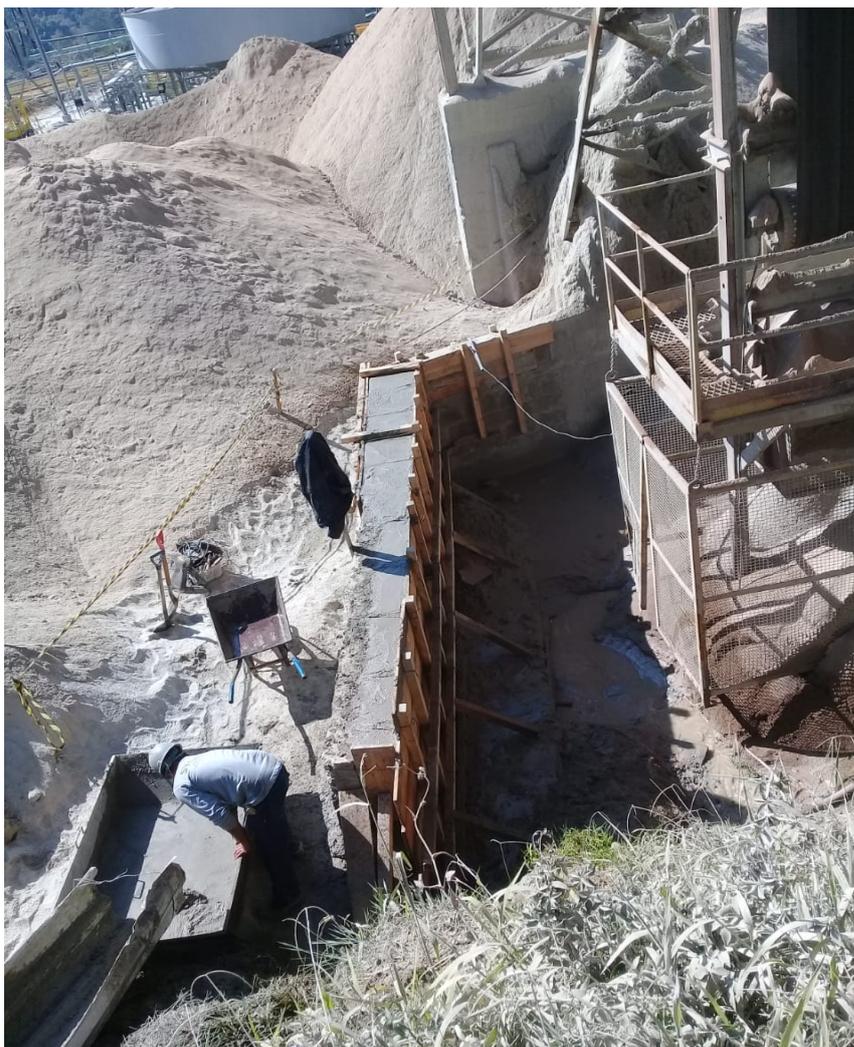
Figura 12 - Muro de Contenção concretado

Para que se tenha uma maior eficiência do concreto é preciso que os agregados graúdos, miúdos e a quantidade de água estejam corretos, tanto a falta como o excesso são prejudiciais. Observou-se um concreto bem homogêneo, foi realizado o adensamento em camadas, procurando tirar o maior volume possível de vazios, isso influencia em um maior ganho de resistência e ao findar esse processo iniciou-se a etapa de cura do mesmo.

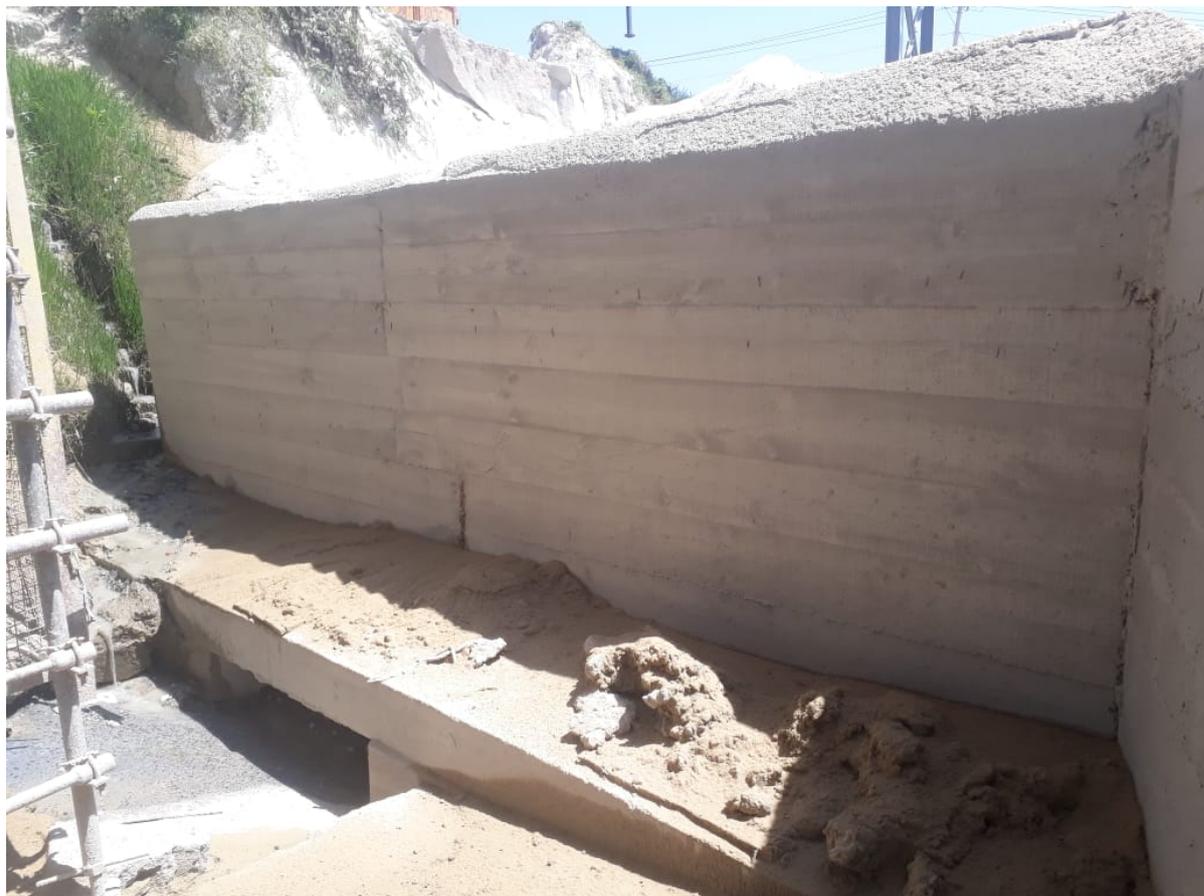
Figura 13 - Muro de contenção

A figura 13 apresenta o muro de contenção desenhado e com o tempo de cura finalizado, ele foi executado para conter o material proveniente da britagem da rocha Pegmatito, que é a matéria prima principal da mineração onde a Sygest presta os seus serviços, o objetivo da britagem dessa rocha é diminuir a sua granulometria, esse material alimenta a torre gravimétrica com o auxílio de uma pá carregadeira e é elevado por correias transportadoras onde haverá a separação inicial dos minérios Tântalo, Estanho e Feldspato que receberão beneficiamentos específicos posteriormente. O terreno para a execução do muro de contenção já estava preparado compactado com uma base de concreto armado, com o comprimento de 7m, espessura de 0,30m e largura de 1,0m o muro foi dimensionado de modo que tivesse 7,0m de comprimento e altura de 1,80m. De acordo com o engenheiro, o seu dimensionamento foi para resistir a pilhas de material de 3,80m de altura acima do seu nível.

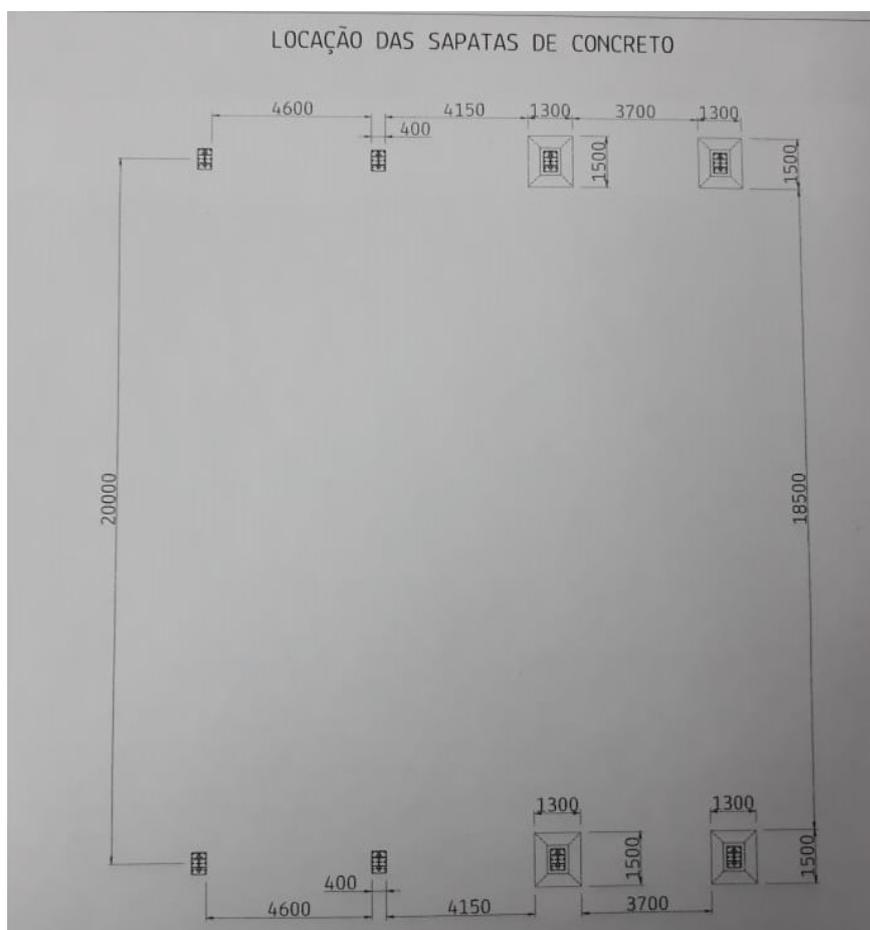
Figura 14 - Projeto de locação das Sapatas

A figura 14 mostra a localização exata de cada elemento de fundação. Essa informação é importante para definir onde as sapatas serão executadas. Cada sapata recebe uma numeração que facilita a sua visualização no projeto e depois na conferência das armaduras. Também ajuda na sua instalação uma vez que cada armadura recebe o número de sua respectiva sapata, minimizando o erro e dinamizando a obra.

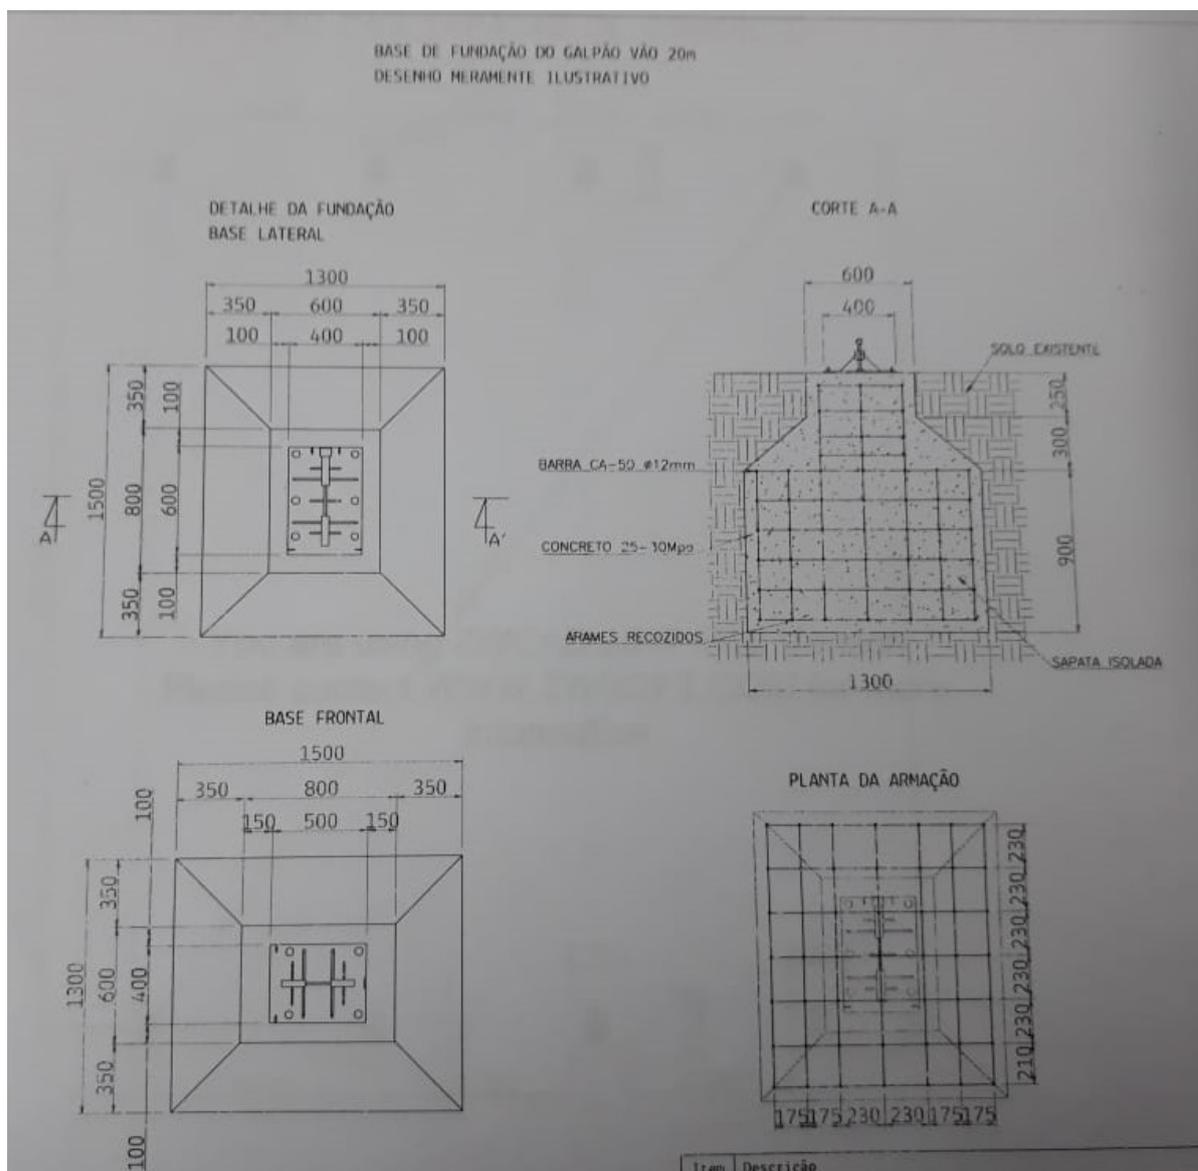
Figura 15 - Projeto das Ferragens das Sapatas

Dimensionamento é definir as dimensões e armaduras da estrutura através de um processo iterativo relacionado à concepção da estrutura (BARROS, 2011).

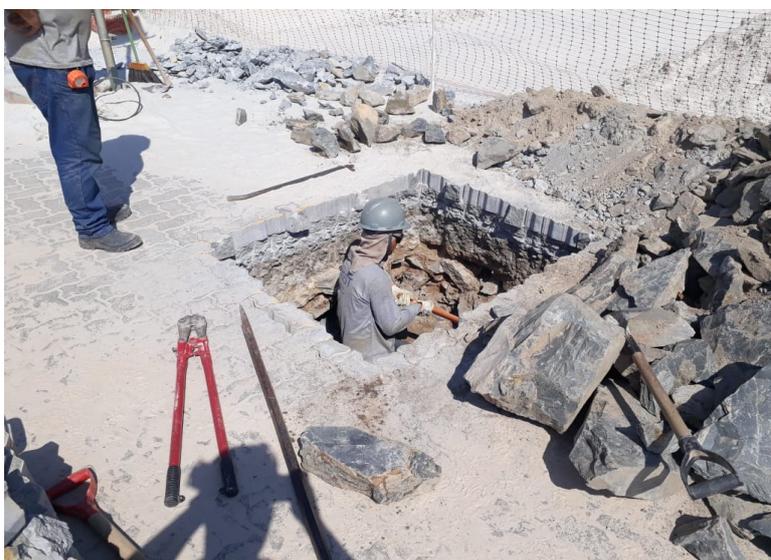
Figura 16 - Escavação

Na atividade em questão, por se tratar de uma obra industrial de grande porte onde o objetivo é cobrir uma moega de alimentação localizada na Planta Espodumênio que chega a 10m de altura, foi preciso utilizar equipamento topográficos mais precisos para não haver erros de locação, nessa vivência foi utilizado o GPS topográfico T300 RTK, dessa forma diminuiu-se a margem erro.

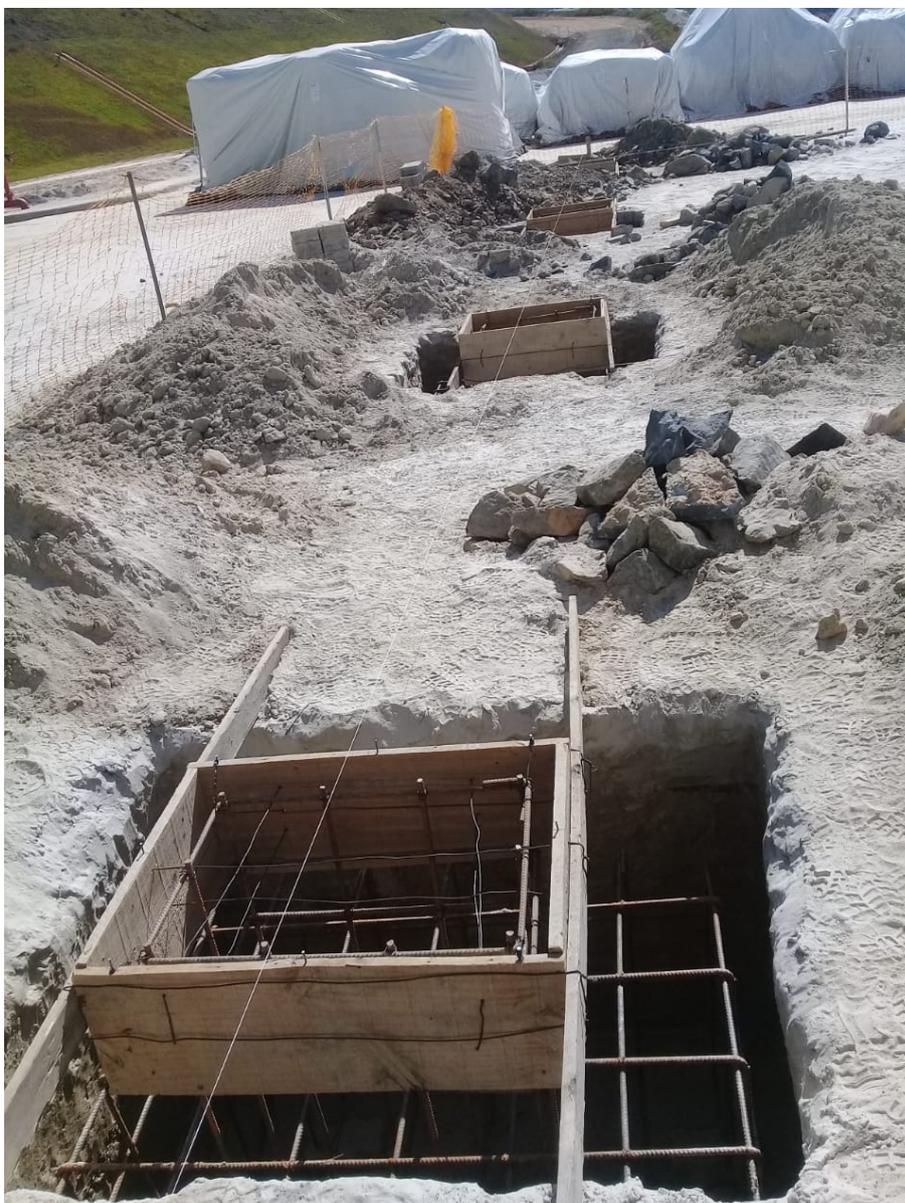
Figura 17 - Formas e Ferragens

A figura nos dá uma perspectiva da dimensão da sapata que é de 1,30m por 1,50m com 1,45m de profundidade que irá transmitir ao solo as ações de um único pilar. Foram executadas 8 sapatas, que receberam a estrutura do galpão lonado onde o objetivo principal desse serviço foi minimizar o índice de umidade do material que alimenta a moega e passa para o processo final da Planta que é o transporte pneumático e o armazenamento para expedição. A figura 18 mostram as sapatas já concretadas dando início ao processo de cura do concreto.

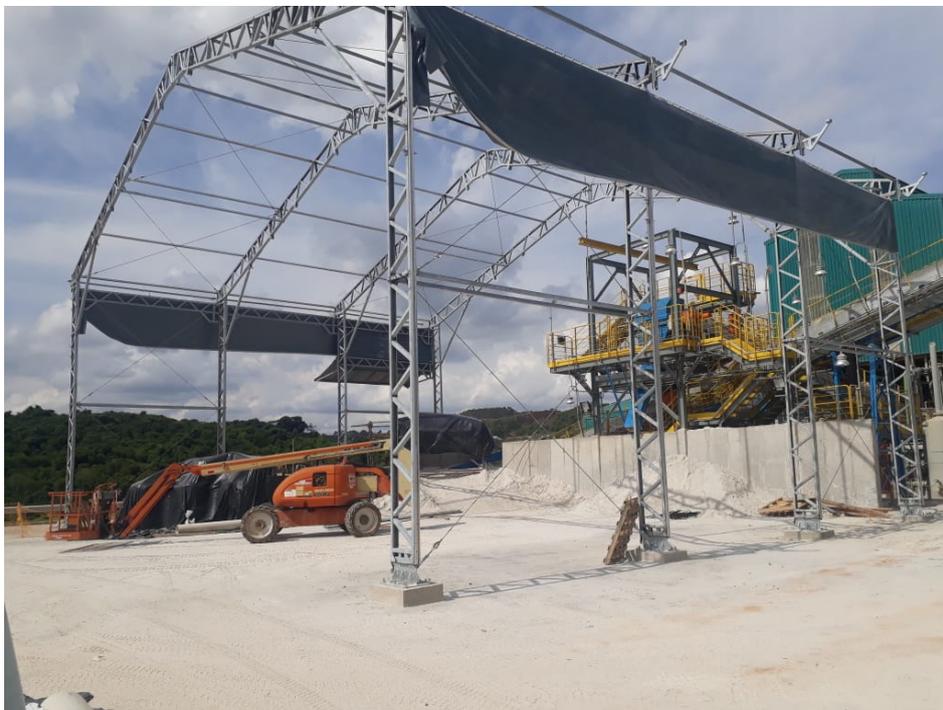
Figura 19 - Sapatas concluídas e montagem do galpão

A figura 19 mostra as a fundação com a cura do concreto já concluída e o galpão sendo montado.

Foi um serviço que durou 35 dias até a entrega final da fundação, respeitando os 28 dias de cura do concreto para que a empresa responsável pela montagem do galpão pudesse iniciar os seus trabalhos.

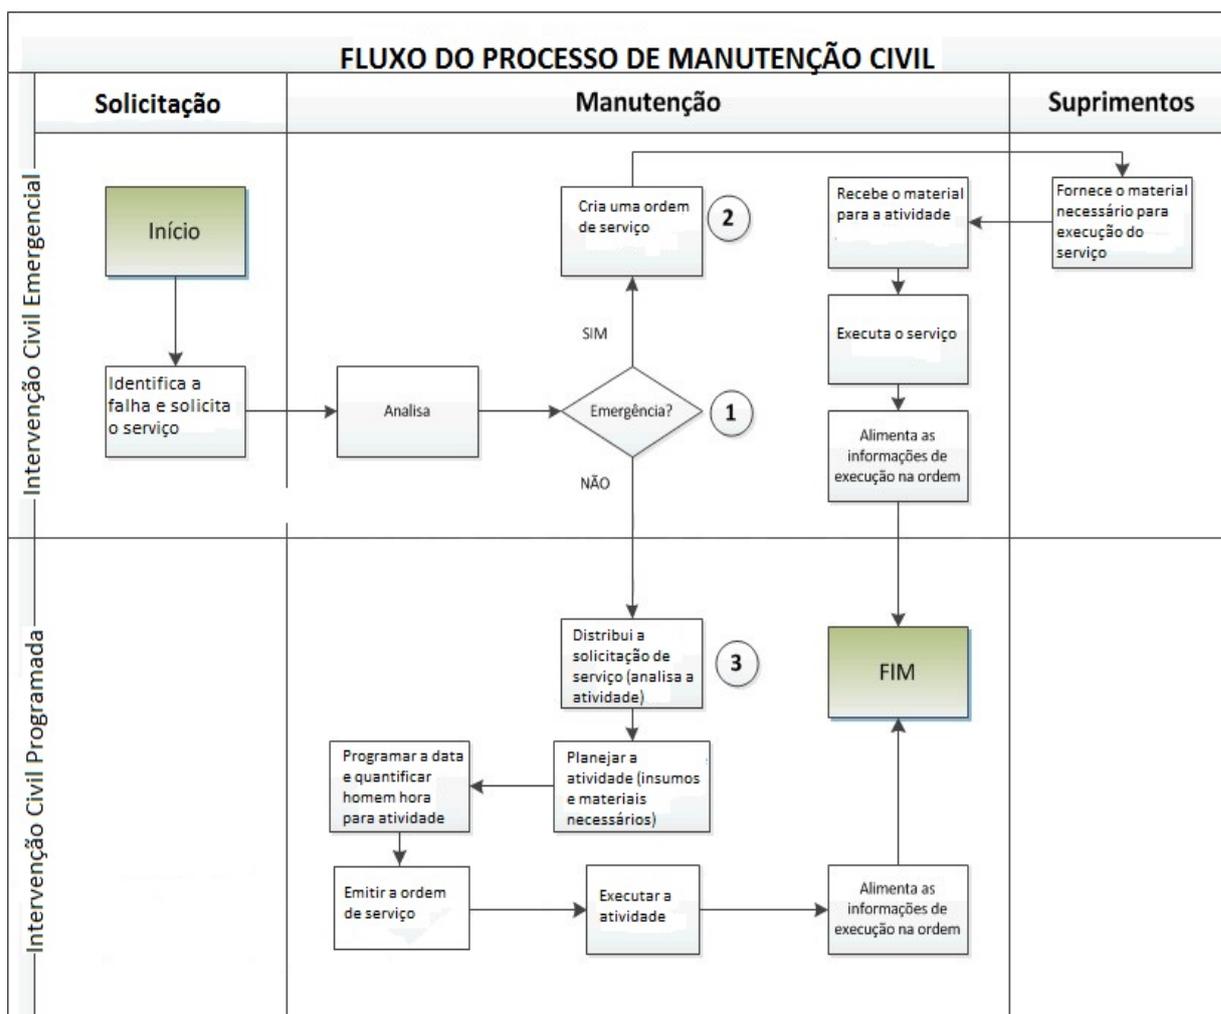
Figura 21 - Fluxograma do Processo de Manutenção Civil

O fluxo de serviço da manutenção civil estabelece regras organizacionais eficientes que canalizam os serviços provenientes dos planos de manutenção, das inspeções in loco, das requisições das áreas de operação, e das corretivas surgidas.

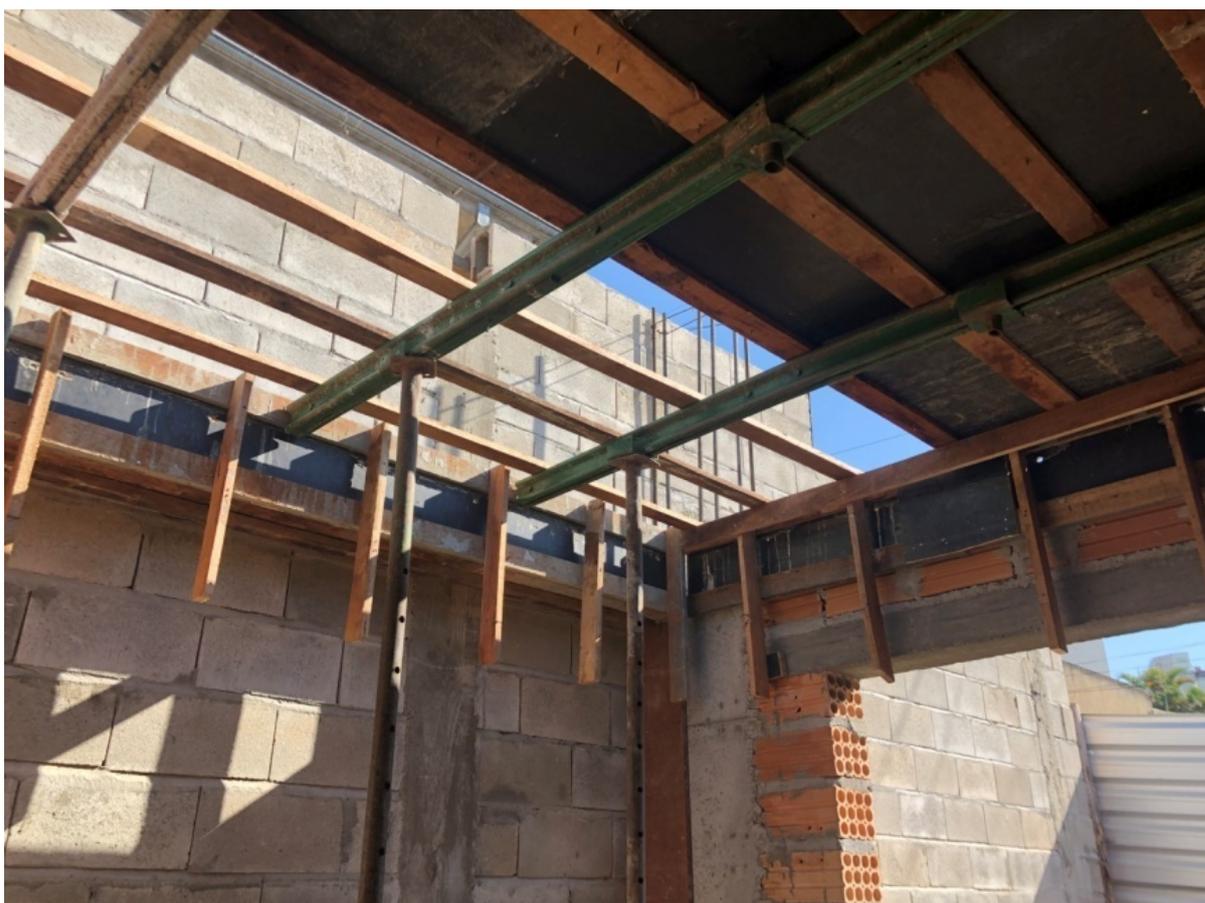
Figura 26 - Fôrma da laje maciça sendo montada

Para a montagem das fôrmas foram posicionados perfis metálicos e escoras abaixo das mesmas, visando evitar o abaulamento ou até mesmo a ruptura das

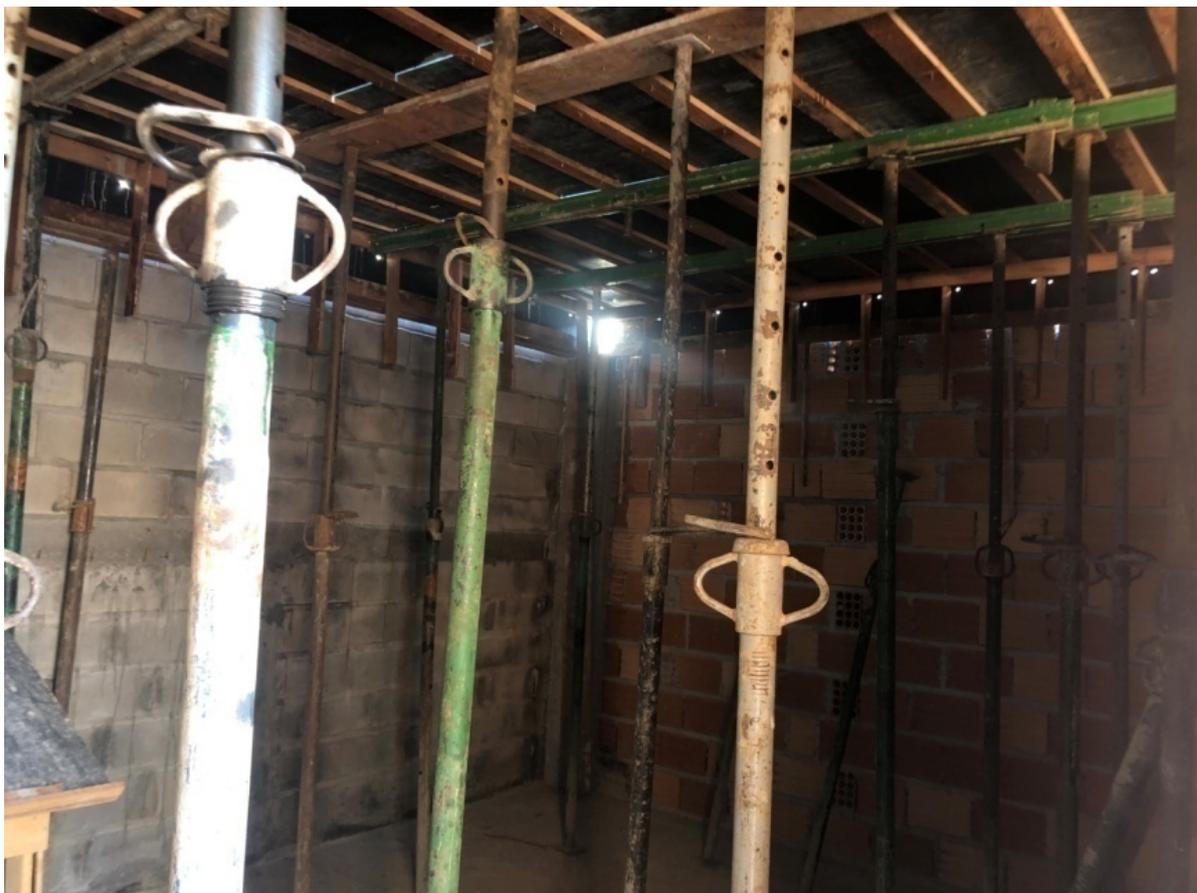
Figura 27 - Escoras posicionadas e montadas

formas, devido às cargas da armação e do concreto. Segundo a NBR 15696 (ABNT, 2009), as escoras são elementos que resistem e transmitem às bases do escoramento qualquer ação proveniente do processo de concretagem. A figura 27 apresenta os perfis metálicos as escoras posicionados e montados.

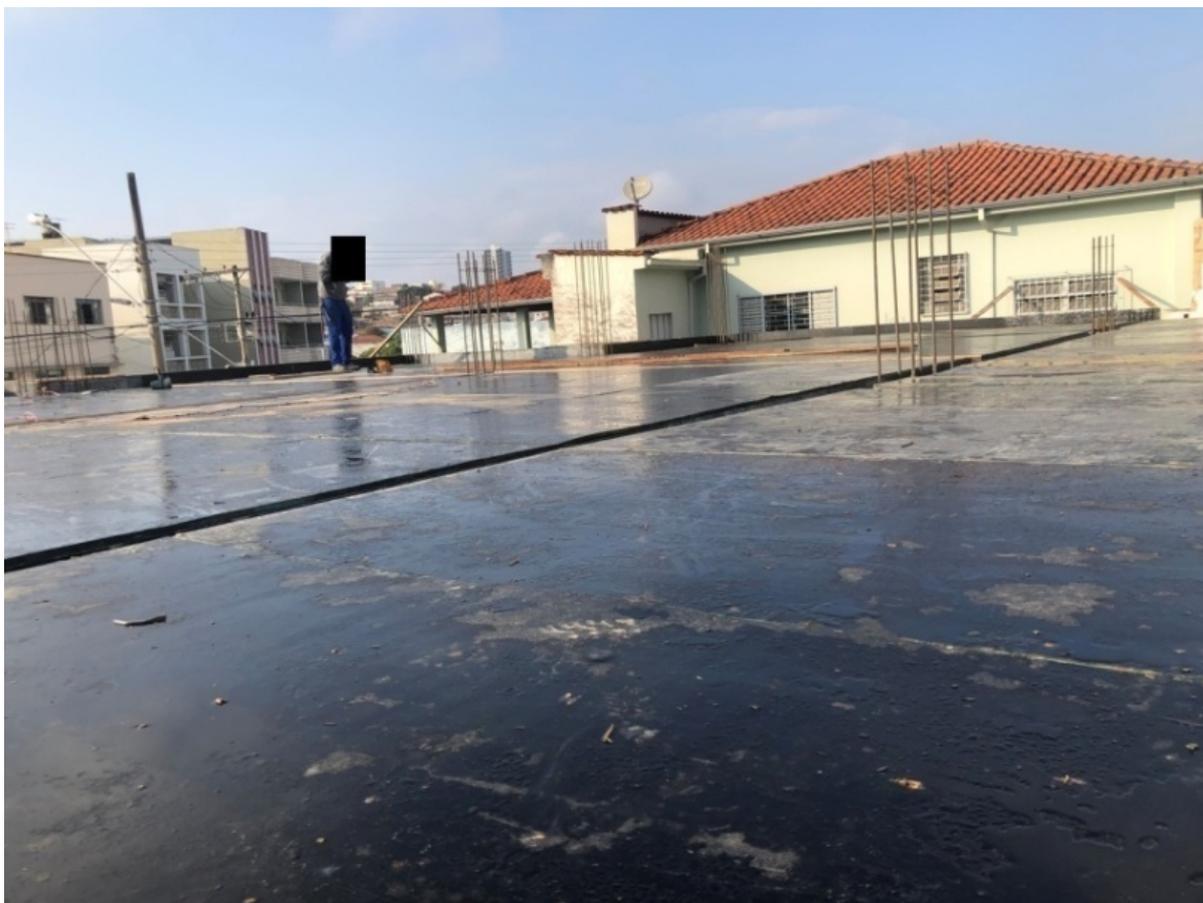
Figura 28 - Fôrma finalizada

De acordo com Allgayer (2010), o tipo de material que é mais utilizado para a confecção de fôrmas é a madeira, mesmo que atualmente hajam outros materiais que estão ocupando mais espaço no mercado. Na minha vivência pude acompanhar a execução das fôrmas e escoramentos, podendo notar um padrão de espaçamento entre as escoras de 72 cm. Levando em consideração que as formas conferem geometria e suporte ao concreto, é fundamental que as mesmas sejam bem executadas para atender as especificações do projeto. A figura 28 mostra a forma já finalizada.

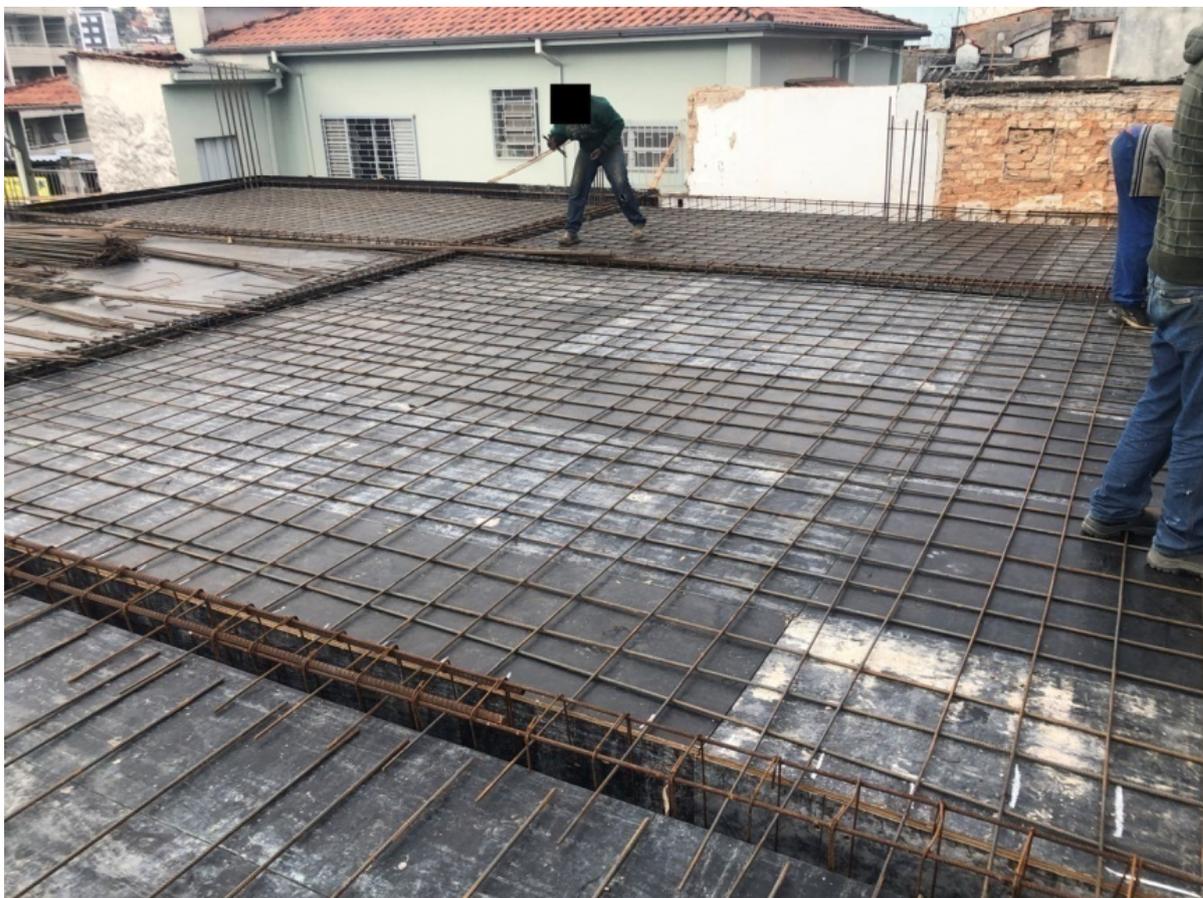
Figura 29 - Arranjo das armaduras

Para que a armadura esteja protegida é necessário que a mesma esteja coberta de forma correta pelo concreto, sendo assim, é necessário respeitar os parâmetros estipulados pela NBR 6118 relacionado ao $c_{mín}$. Segundo a NBR 6118 (ABNT, 2014), o $c_{mín}$ se trata do valor mínimo que deve ser seguido, por todo elemento em questão, visando não deixar a armadura exposta. Uma vez que a armadura está exposta, poderá haver a corrosão da mesma e uma consequente perda de resistência.

O correto posicionamento das armaduras, que foi realizado com auxílio de espaçadores, é importante para que se garanta o cobrimento da armação, evitando que haja corrosão da mesma visando atingir uma boa qualidade da estrutura.

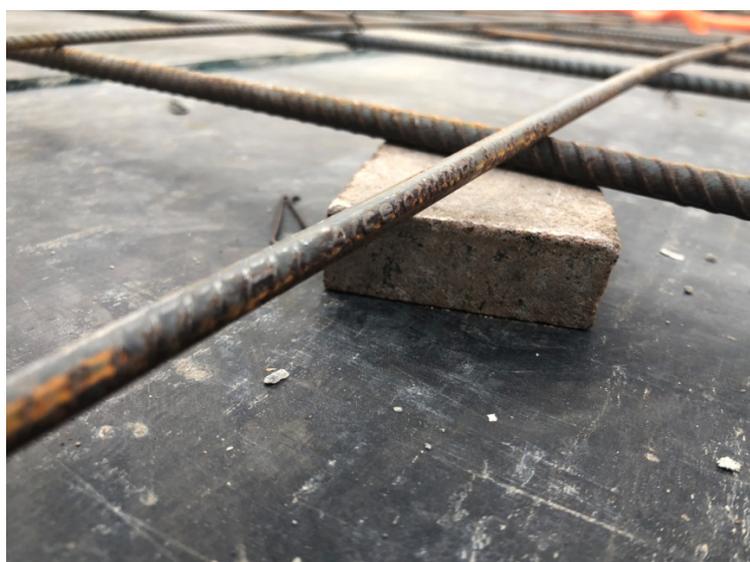
Figura 31 - Espaçadores

Em minha vivência observei que foram utilizados como espaçadores pedras de granito com dimensões de 8x8 cm, conforme observa-se na figura 31.

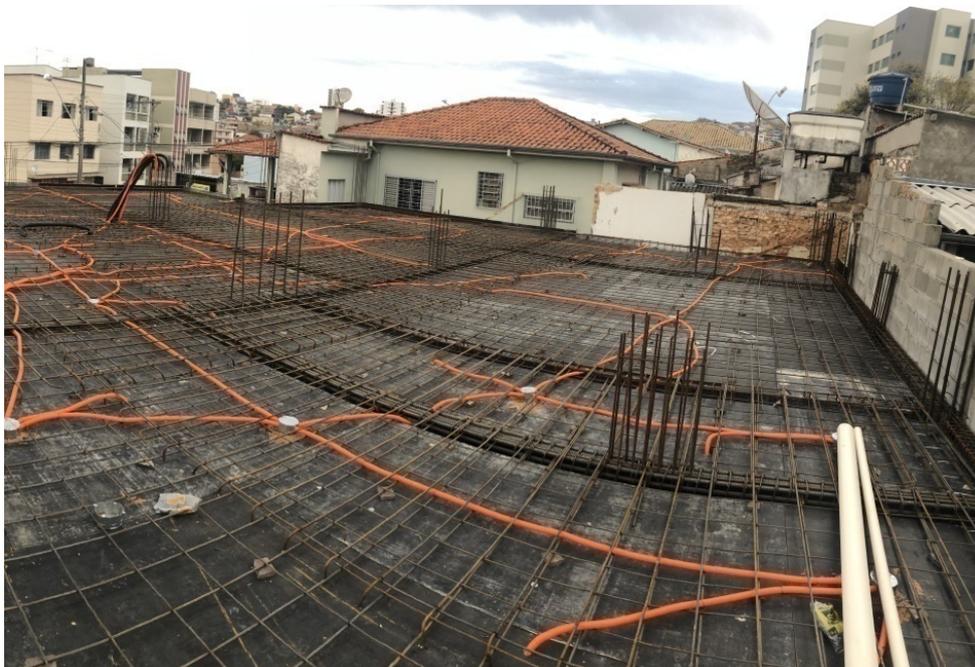
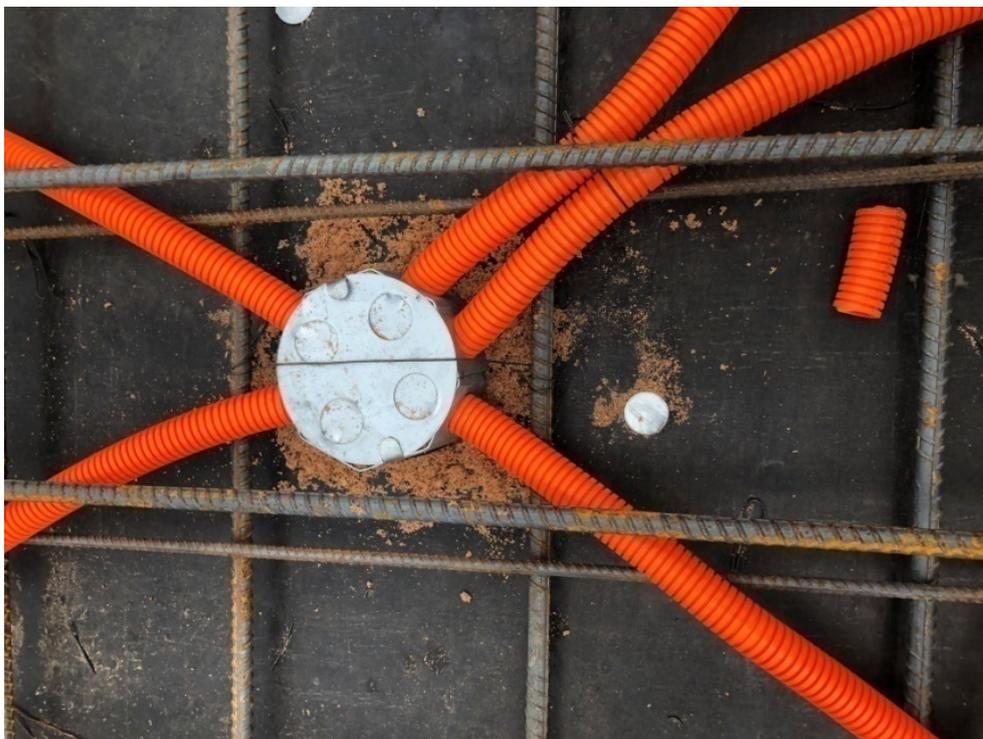
Após o posicionamento dos espaçadores foram instalados os conduítes e caixas para instalação dos soquetes para lâmpadas, conforme mostram as figuras 32 e 33.

Figura 32 - Instalação dos conduítes

Figura 33 - Instalação das caixas para soquetes das lâmpadas

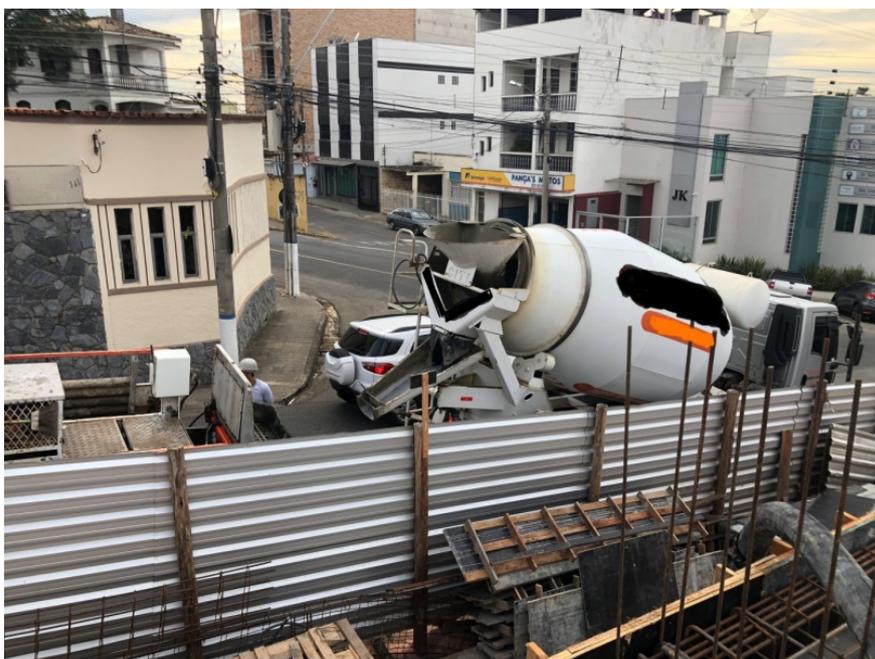
Figura 34 - Transporte e lançamento do concreto

A fase de concretagem, bem como os tipos de concreto, são assuntos que foram abordados nas disciplinas de Concreto Armado, Materiais de Construção Civil e Construção Civil. O concreto chegou na obra em caminhões betoneira e foi lançado na laje através de mangotes, conforme mostra a figura 34.
