CENTRO UNIVERSITÁRIO DE LAVRAS
CURSO DE GRADUAÇÃO EM ENGENHARIA CIVIL

PORTFÓLIO ACADÊMICO
VIVÊNCIAS NA CONSTRUÇÃO CIVIL

Portfólio Acadêmico apresentado ao Centro Universitário de Lavras, como parte das exigências da disciplina Trabalho de Conclusão de Curso, curso de graduação em Engenharia Civil.

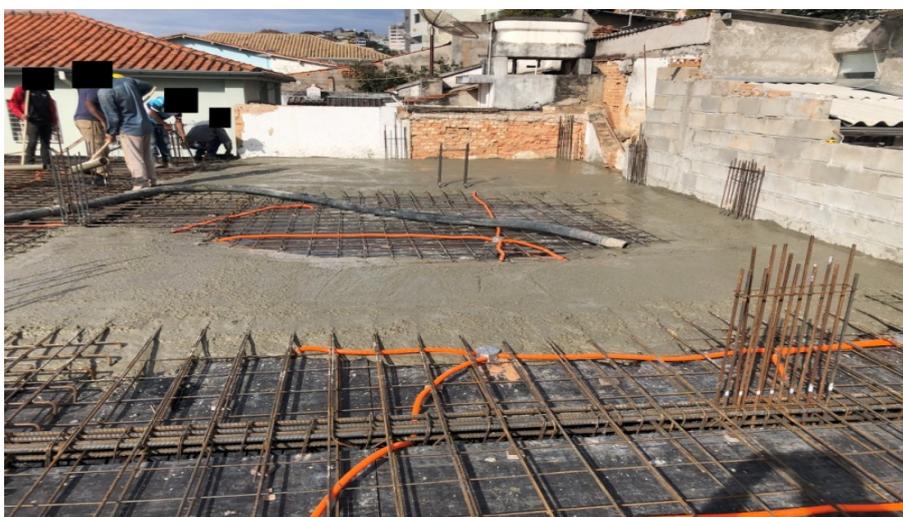
Figura 35 - Concreto sendo lançado

Após a chegada do caminhão os mangotes foram interligados para que atingissem a distância necessária para o lançamento do concreto. A figura 35 mostra o concreto sendo lançado.

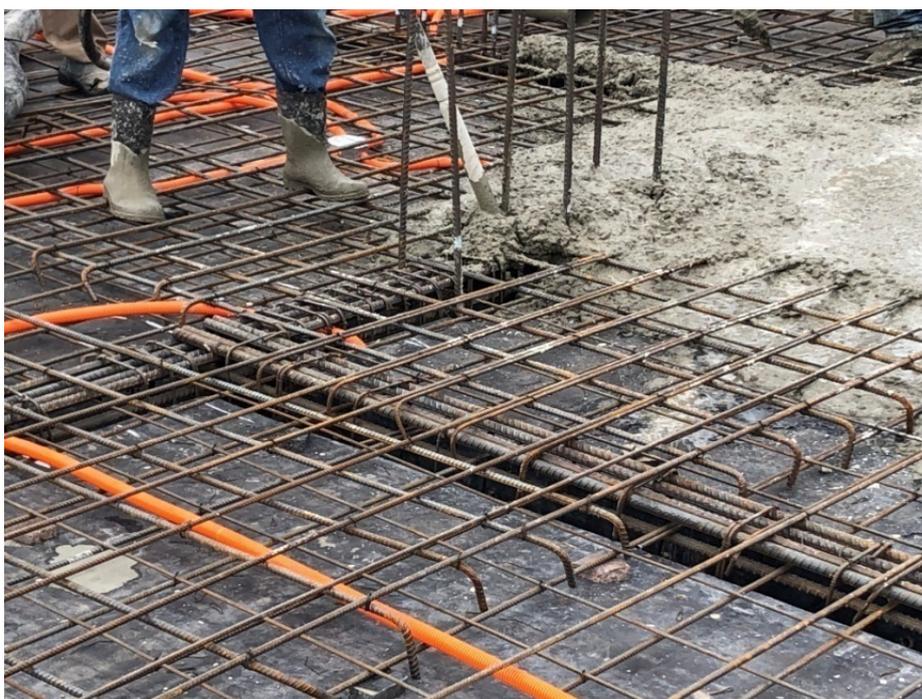
Figura 36 - Concreto sendo adensado com o auxílio do vibrador

A concretagem foi realizada com concreto usinado e com auxílio de um vibrador, visando um correto adensamento para que não fossem deixados vazios na estrutura. A figura 36 mostra o concreto sendo adensado com o auxílio do vibrador.

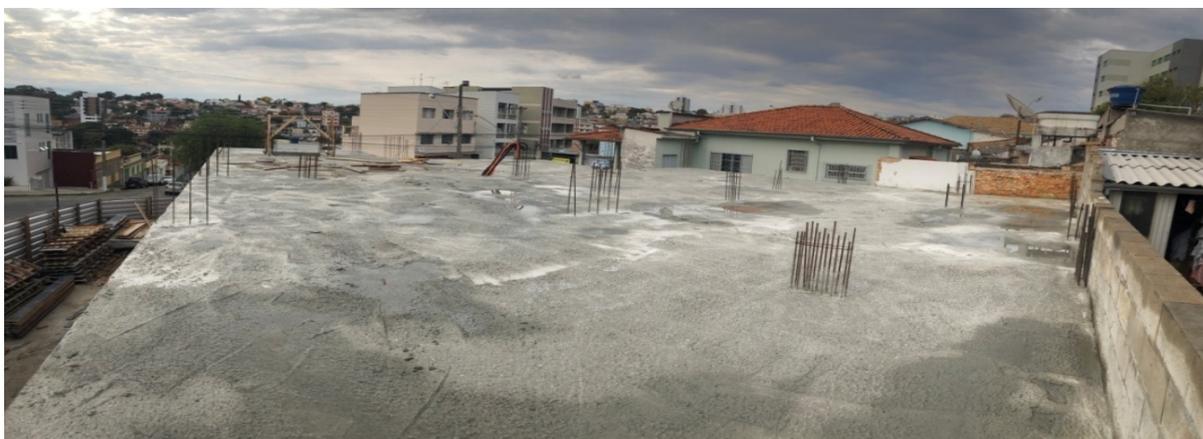
Figura 37 - Processo de concretagem finalizado e sarrafos retirados

A figura 37 apresenta o processo de concretagem finalizado e mostra também que os sarrafos já foram retirados.

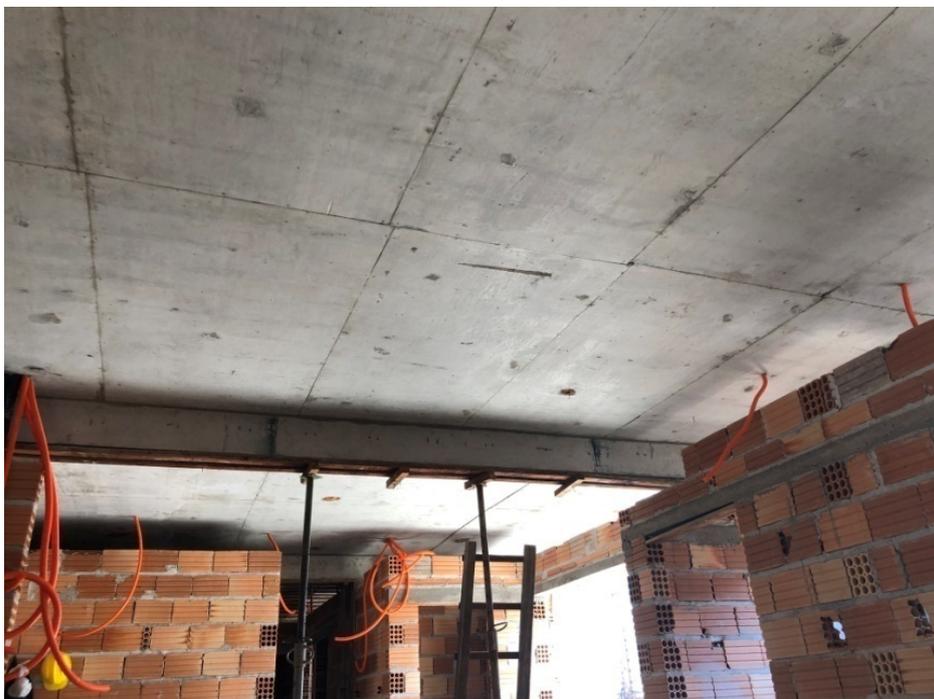
Figura 38 - Laje sem escoras e fundo da fôrma

Após a concretagem, com um prazo de 16 dias, foram retiradas as escoras e o fundo da fôrma apenas da laje, mantendo as vigas escoradas e com o fundo da forma, conforme figura 38.

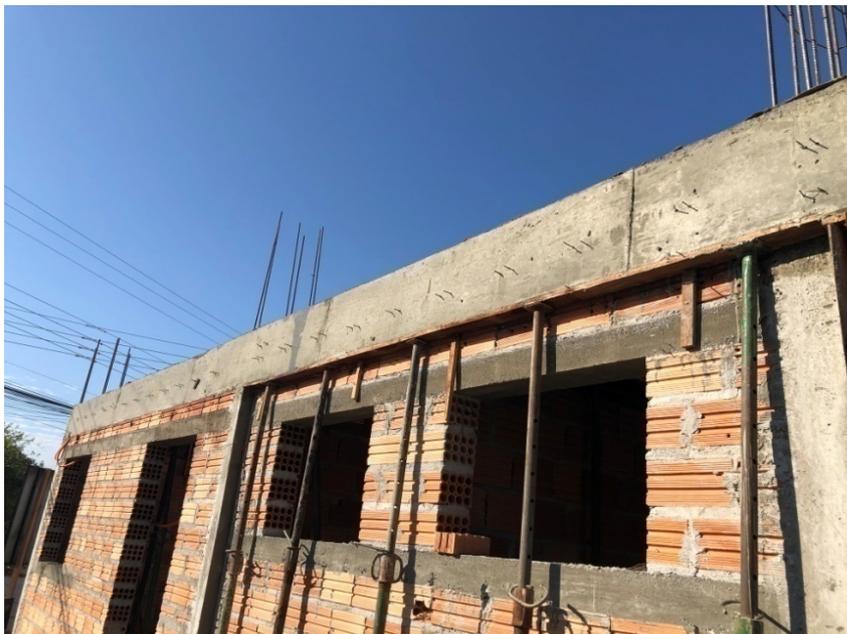
Figura 39 - Parede externa do primeiro pavimento finalizada

Durante a execução da alvenaria da edificação em questão, as paredes externas foram executadas primeiro e, posteriormente, as paredes internas. A figura 39 mostra as paredes externas do primeiro pavimento da edificação já finalizadas.

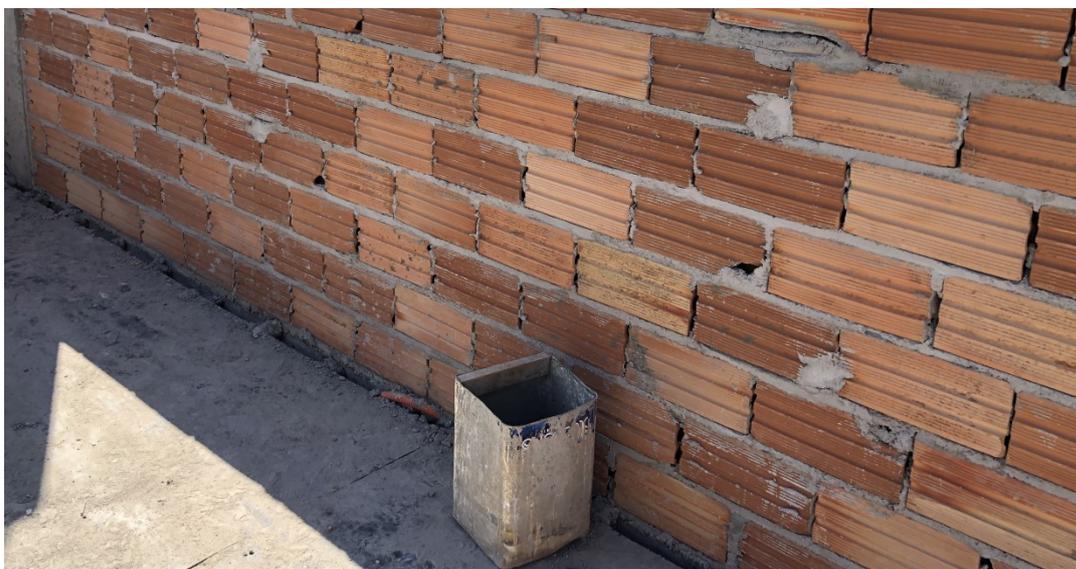
Figura 40 - Técnica de juntas amarradas

Durante a execução de uma alvenaria de vedação algumas técnicas podem ser utilizadas e, na minha vivência, pude observar que a técnica chamada de juntas amarradas foi executada. Esta técnica consiste em dispor as fiadas de tijolos de forma alternada, onde as juntas verticais das fiadas não coincidem entre si.

De acordo com a NBR 8545 (ABNT, 1984), juntas de amarração se trata de um sistema onde o assentamento de tijolos é executado de forma que as juntas verticais fiquem descontínuas. A figura 40 apresenta a técnica de juntas amarradas.

Para que a técnica de juntas amarradas seja executada, pode observar que são necessários meios tijolos, os quais foram posicionados próximos à pilares e esquadrias.

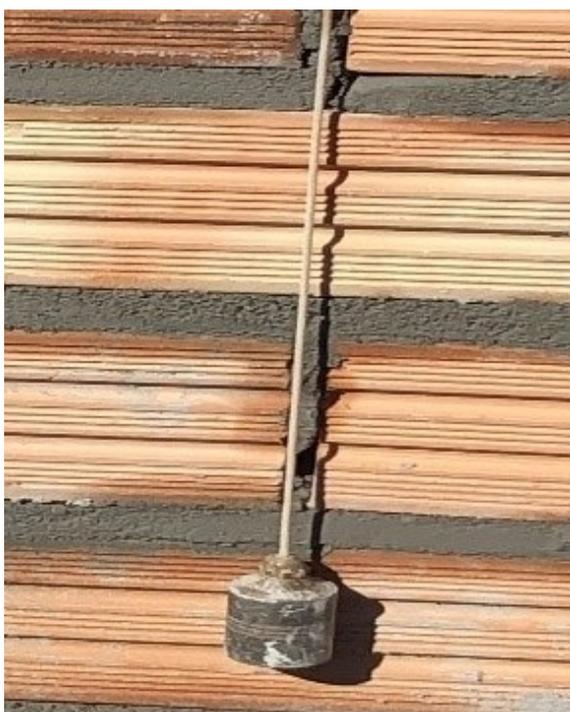
Figura 41 - Utilização do prumo de face

A figura 41 apresenta o processo de utilização do prumo de face e a na figura 42 pode-se observar o uso da linha de pedreiro.

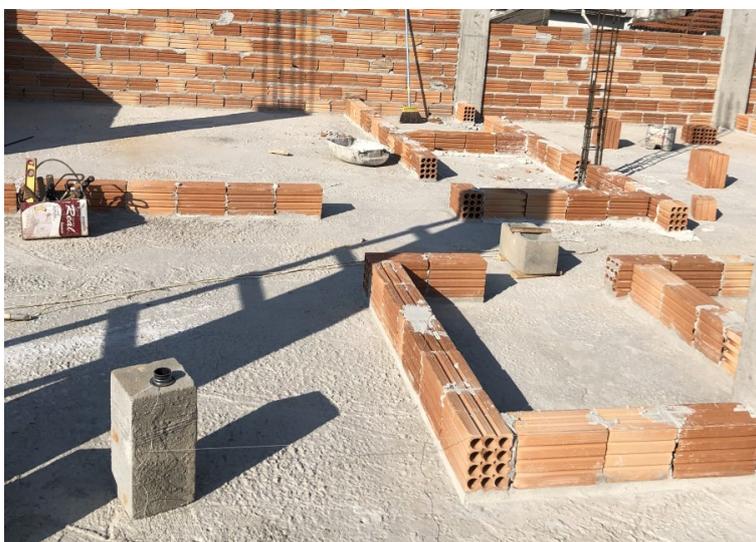
Figura 44 - Cômodos do segundo pavimento já demarcados

Visando facilitar a execução da alvenaria, primeiramente foram levantadas as paredes externas e posteriormente as paredes internas, conforme falei anteriormente. A figura 44 apresenta os cômodos do segundo pavimento já demarcados e na figura 45 observa-se as paredes internas do segundo pavimento sendo executadas.

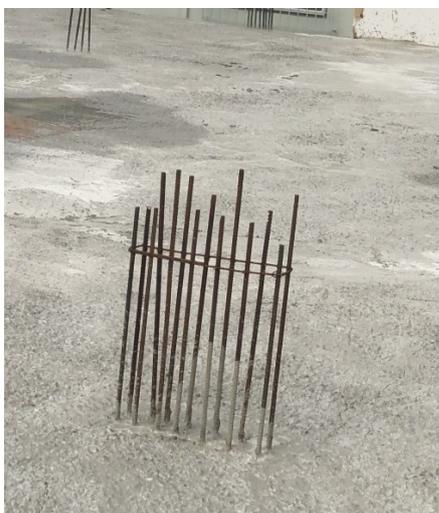
Figura 46 - Espera pilar

A figura 46 mostra a espera de um pilar que apresenta um transpasse de 60 cm sobre a laje já concretada.

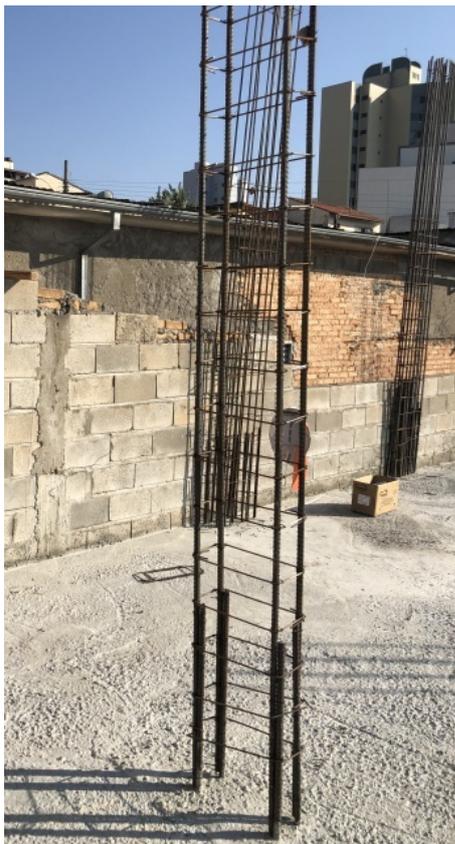
Figura 47 - Pilar já conectado à espera

Para realizar a amarração entre o pilar e a espera foi utilizado arame recozido. A conexão foi realizada da seguinte maneira: foi feita de barra em barra, onde cada barra do pilar foi amarrada paralelamente com cada barra da espera utilizando arame recozido. Na figura 47 pode-se observar o pilar já amarrado à espera.

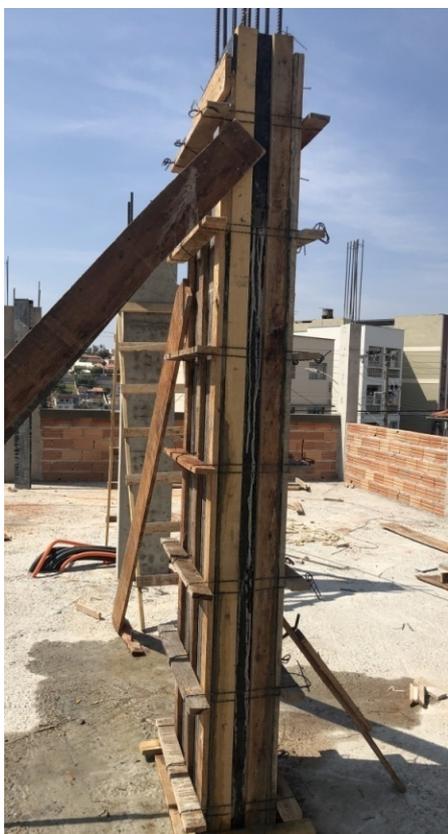
Figura 48 - Fôrma de um pilar montada

Para a montagem das fôrmas foram utilizados compensados, pregos e arame recozido para fixação, sendo que as dimensões das fôrmas seguiram as pré-estabelecidas no projeto para os pilares. A figura 48 mostra a fôrma montada de um pilar.

As fôrmas são estruturas provisórias, que foram retiradas após a secagem do concreto. As mesmas foram fixadas com o auxílio do nível e do prumo de face, tendo como objetivo verificar o nivelamento e o alinhamento vertical. As mesmas foram molhadas antes da concretagem para que não absorvessem a água do concreto, evitando assim a segregação do material.

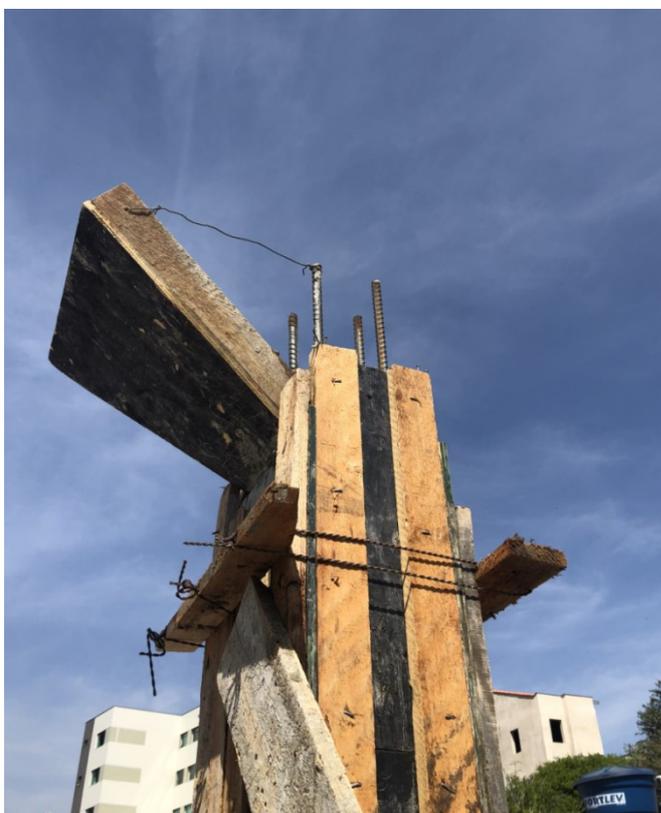
Figura 49 - Pilar pronto para ser concretado

Conforme estudei nas disciplinas de Concreto Armado I e Concreto Armado II é necessário que se respeite o $C_{mín}$, visando manter a integridade da armadura. O concreto e o aço trabalham simultaneamente, onde o aço combate a tração e o concreto combate a compressão, além de fornecer proteção ao aço. A figura 49 mostra o pilar pronto para ser concretado.

Ainda na figura 49 pode-se observar que foi utilizado um funil no topo do pilar que é utilizado como auxílio para o escoamento do concreto para dentro do pilar, evitando assim desperdícios.

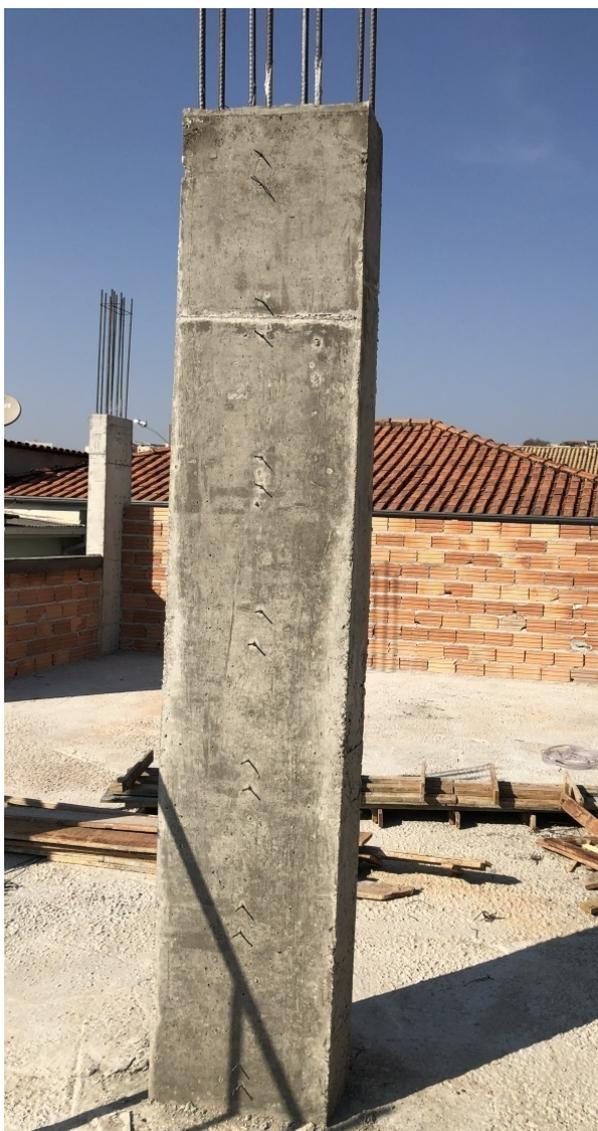
Figura 50 - Pilar concretado e desenformado

De acordo com Adão e Hemerly (2010), a verificação quanto ao alinhamento do pilar é de fundamental importância, uma vez que o mesmo é o único elemento que tem continuidade por toda edificação. A figura 50 mostra o pilar já concretado e desenformado.

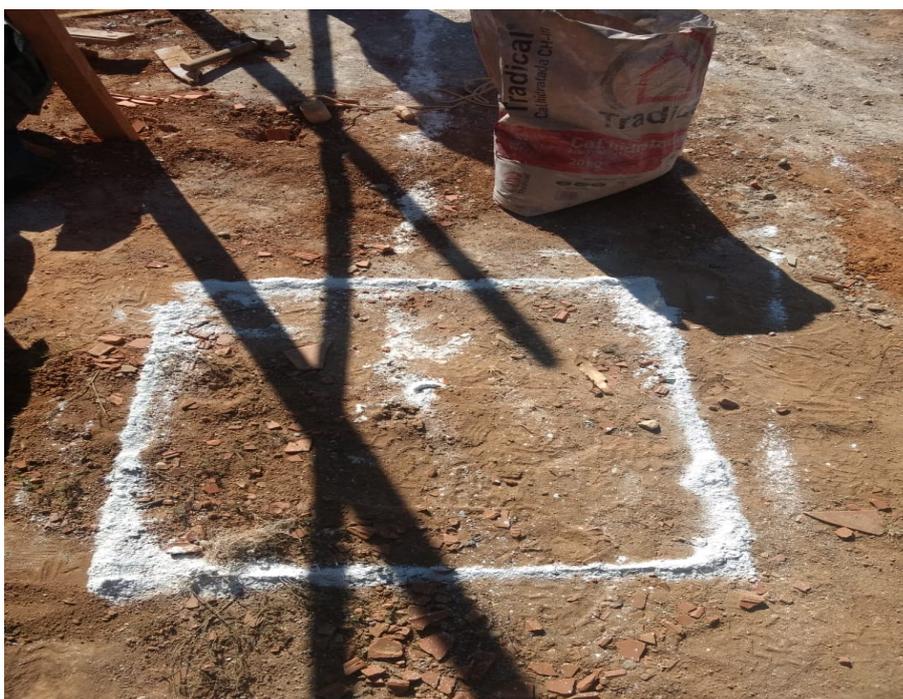
Figura 53 - Marcação das Sapatas utilizando cal virgem

Com o auxílio do prumo e da mão-francesa que irá garantir a ortogonalidade do conjunto (esquadro), sendo conferido a todo o momento até o travamento do conjunto, possibilitando determinar a posição das fundações e das vigas baldrames que serão perfuradas. Este alinhamento determinou a demarcação para a escavação exata, utilizando o óxido de cálcio (cal virgem), como mostrada na figura 53.

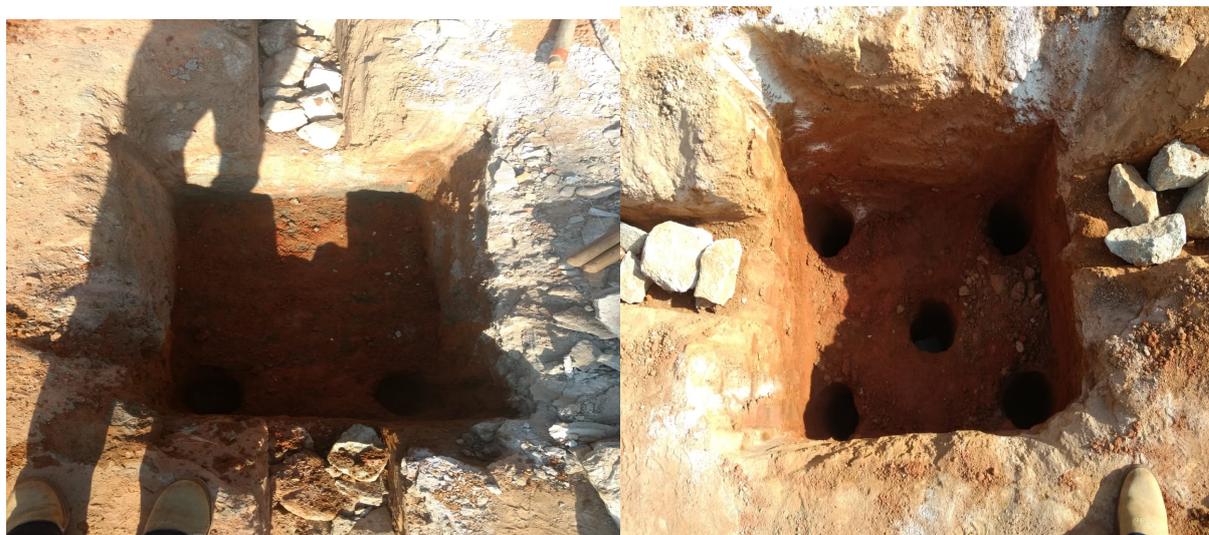
Figura 55 - Sapatas e estacas

Após as escavações, a superfície das sapatas foi compactada manualmente com o auxílio de um soquete. A figura 55 mostra a sapata já compactada e com as cinco estacas perfuradas.

O engenheiro responsável pela obra optou por utilizar estacas apiloadas com pedra marroada após a obra ter sido iniciada, no qual foi concretada para aumentar a sua resistência e diminuir os recalques da fundação. O recalque na fundação se dá pela não homogeneidade do solo e pela distribuição incorreta das cargas nas fundações, podendo causar deformação nas estruturas.

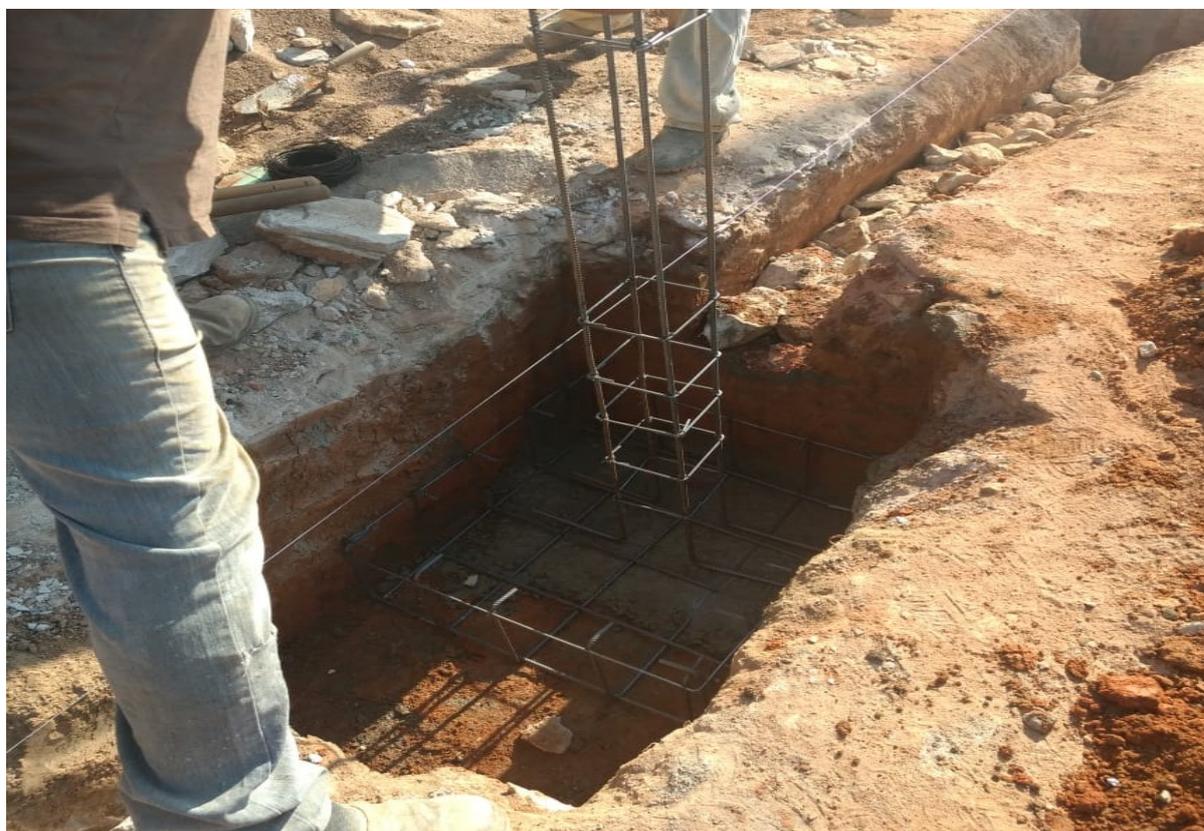
Figura 56 - Aplicação do lastro e posicionamento da armação das sapatas

Conforme os estudados da disciplina de Fundação, antes de iniciar a concretagem de uma sapata deve ser executada uma capa de concreto magro, denominado lastro, de 5 cm de espessura na base das sapatas para proteção da armadura em contato direto com o solo, para que não ocorra a corrosão da armadura.

Para a fabricação das armações colocadas nas sapatas, foram utilizadas barras de 8 mm de diâmetro, com espaçamento de 20 cm entre elas e comprimento total das barras de 1,26 m para as sapatas de 80 cm x 80 cm. Para as sapatas de 1,0 m x 1,0 m, barras de 8 mm de diâmetro, espaçamento de 20 cm entre elas e o comprimento total das barras de 1,46 m.

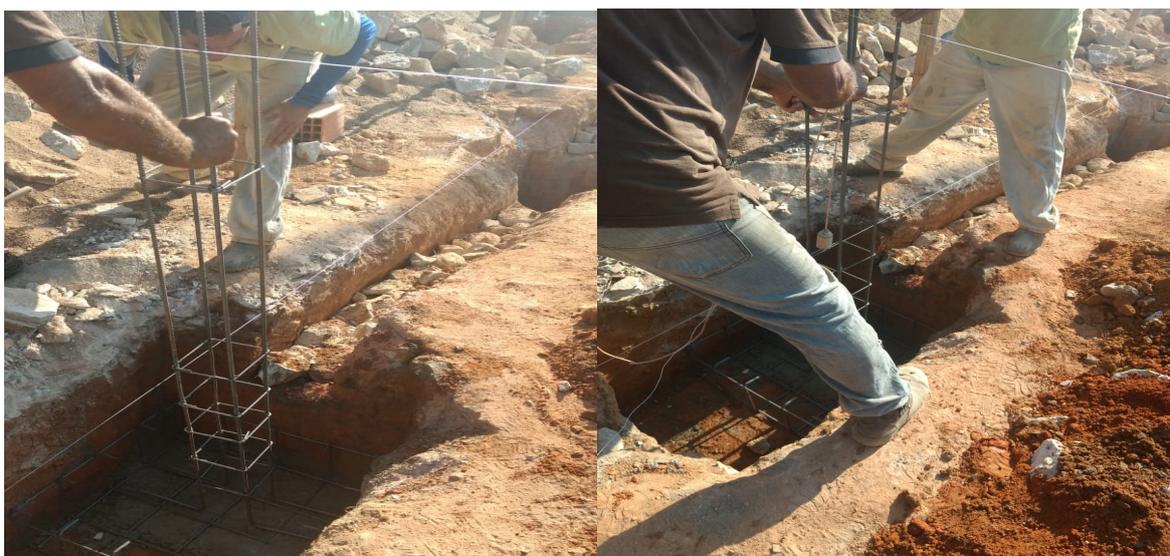
Figura 57 - Alinhamento dos eixos da armadura

Como mostra a figura 57, com o auxílio da linha de náilon, foi possível marcar o alinhamento do pilar com as paredes a serem erguidas, e com o prumo o alinhamento correto da armação do pilar com o eixo, realizando a amarração do pilar a grade.

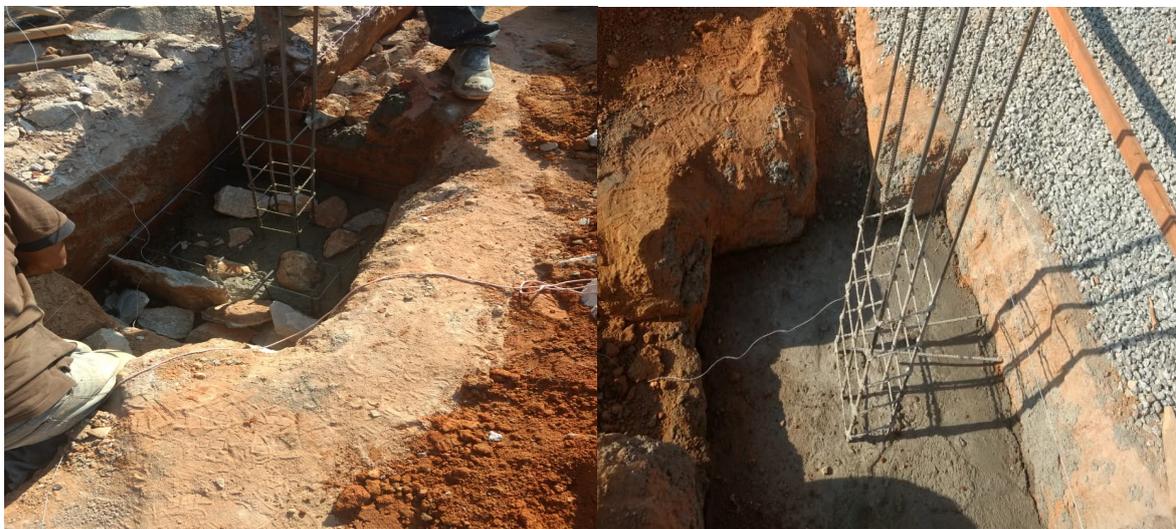
Figura 58 - Concretagem da sapata, utilizando pedra marroada

Com o alinhamento dos eixos e a amarração entre as armaduras iniciou-se a concretagem da sapata. Para reduzir o volume de concreto foi utilizado pedra marroada juntamente com o concreto, sendo concretado até atingindo a altura das

sapatas determinada pelo engenheiro responsável, deixando a armação do pilar, como mostrado na figura 58.

Como estudado nas disciplinas de Química e Concreto Armado, o aço em contato direto com a umidade ocorre o fenômeno químico de degradação, prejudicando suas funcionalidades mecânicas trazendo patologias a estrutura, por isso a necessidade do cobrimento total da armação com o concreto no qual irá evitar uma das possíveis patologias nas sapatas.

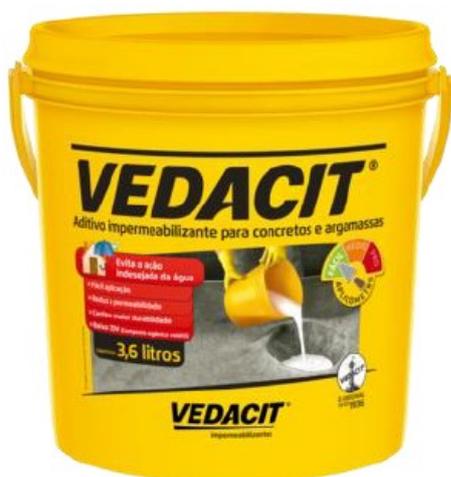
Figura 59 - Vedacit para concretagem das vigas baldrames

De acordo com o Manual Técnico da Vedacit (2016), o Vedacit é um aditivo impermeabilizante para ser adicionado ao concreto e argamassa, sua função é de tamponar os poros para impedir a infiltração por capilaridade, mantendo a qualidade da estrutura.

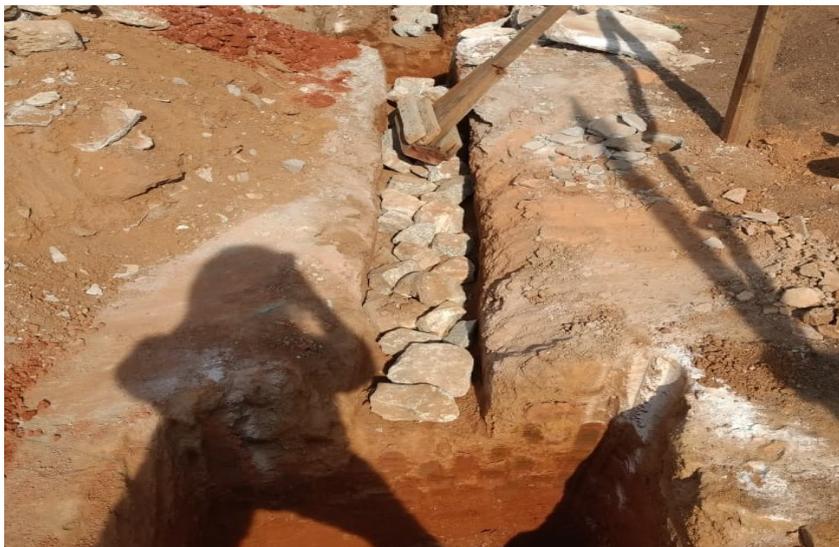
Figura 60 - Vigas baldrames com pedra marroada apilada.

Para cada saco de cimento de 50 kg foi utilizado 500 ml de Vedacit para a preparação do concreto como indicado pelo fabricante, assim, iniciou-se a concretagem após as pedras marroadas serem apiloadas ao solo, como mostra a figura 60.

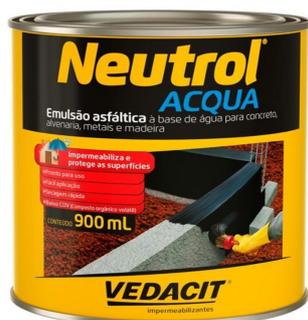
Figura 61 - Neutrol Aquaca

O Neutrol Aquaca é um impermeabilizante que pode ser aplicado sem a cura total do concreto, produto ilustrado na figura 61.

Para realizar a aplicação do Neutrol, a viga foi devidamente limpa, retirando toda a poeira existente no local com auxílio de uma vassoura. Com um rolo de lã foi aplicado o Neutrol em toda a estrutura respeitando a espessura de 1,5 mm, como especificado pelo fabricante.

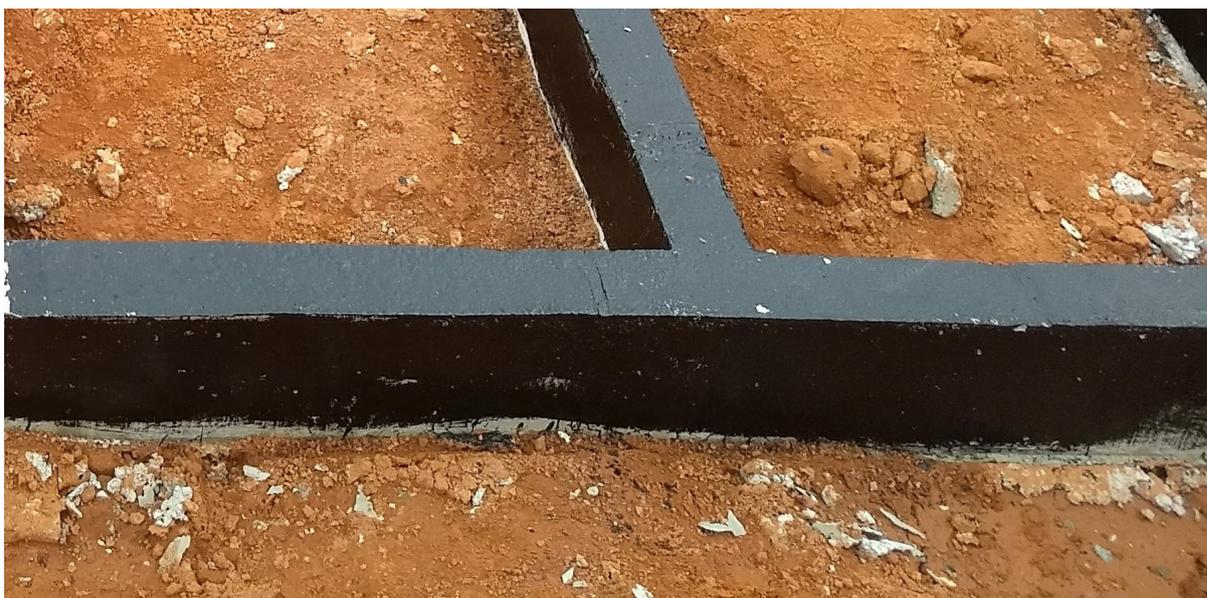
Figura 62 - Viga baldrame impermeabilizada pelo Neutrol

Após sua primeira aplicação, aguarda-se 4 horas para a aplicação da segunda demão para finalizar a impermeabilização das vigas baldrame, como mostrada na figura 62.

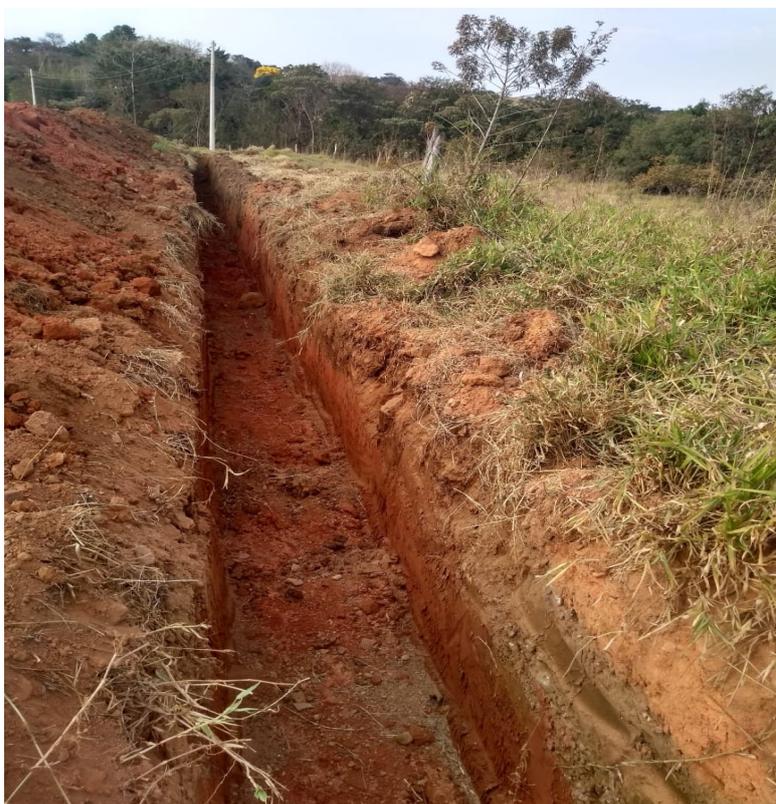
Figura 64 - Abertura de vala executada

Primeiramente é realizada a locação da vala, indicando onde será executada e a profundidade, para isso são utilizadas estacas como gabarito, em seguida é realizada a abertura das valas, nela ocorre a remoção do material de revestimento que deve ser transportado e descartado em local apropriado e não deve ser misturado com a terra retirada, pois essa vai ser utilizada no reaterro da vala. A escavação é realizada de jusante para montante e deve seguir a inclinação de projeto. A figura 64 mostra a abertura de vala.

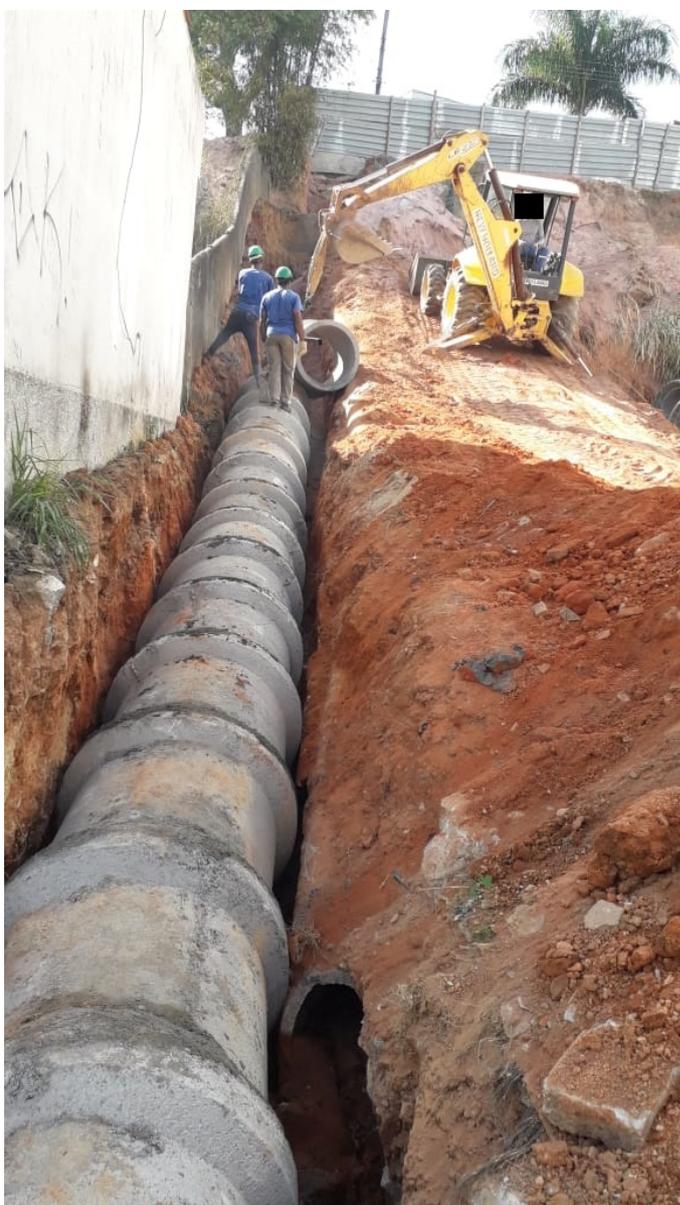
Figura 65 - Execução de tubulação

O assentamento dos tubos deverá ser executado após a concretagem do berço. Os diâmetros utilizados dos tubos geralmente variam entre 400 mm e 1500 mm, de acordo com o especificado em projeto. A figura 65 mostra uma rede com tubos de 800 mm.

É muito importante o alinhamento dos tubos, e para que isso seja realizado de forma adequada é utilizada uma linha na lateral da vala, onde deverão ser assentados os tubos. O rejunte deverá ser feito no traço de 1:3 sendo uma parte de cimento para 3 partes de areia, devendo ser executado em toda a área onde existe o encaixe dos tubos, garantindo assim a estanqueidade.

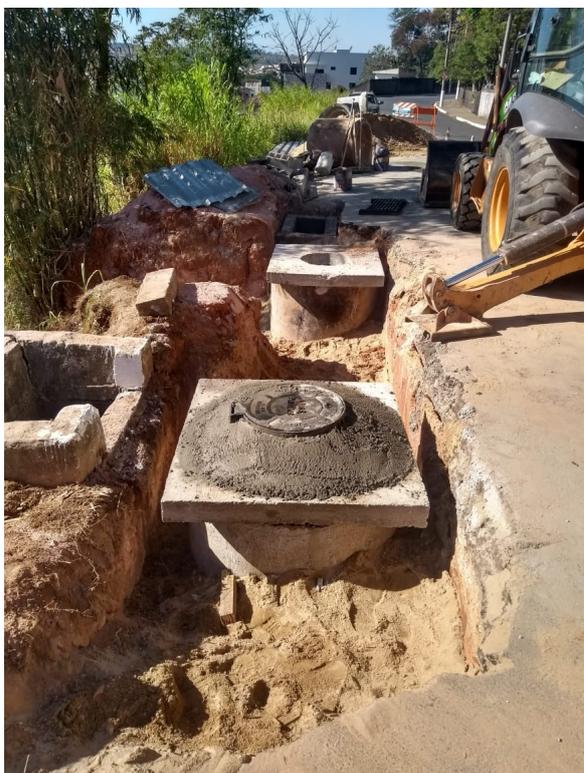
Figura 66 - Poço de visita

Os poços de visita são dispositivos auxiliares na rede de drenagem implantados para possibilitar a ligação às bocas de lobo, mudanças de direção, declividade e diâmetro da rede, além de permitir a limpeza e manutenção da tubulação. São executados, geralmente com tubos ou anéis de diâmetro superior a 600mm colocados de forma vertical na rede de drenagem, na extremidade superior do tubo é concretada a tampa de ferro fundido articulada. As figuras 66 e 67 mostram a execução de um poço de visita e a compactação do entorno do mesmo respectivamente.

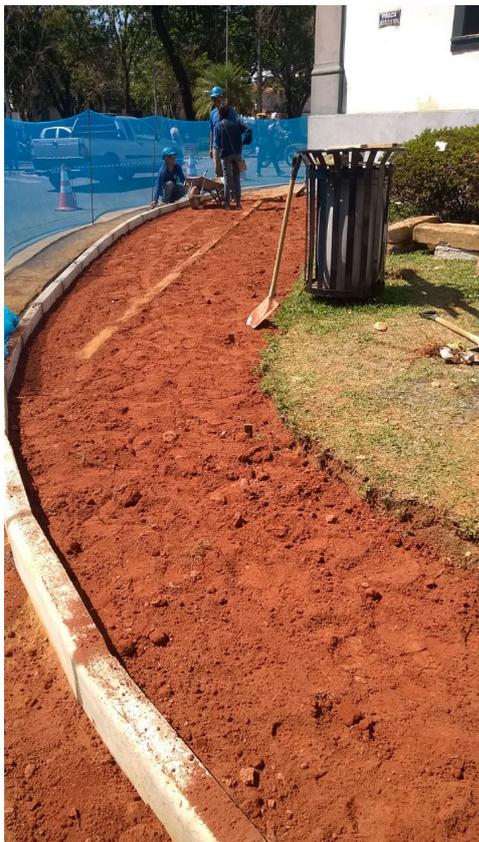
Figura 68 - Regularização de terreno

O primeiro passo para a execução de um revestimento em pedras é a regularização do terreno, assim como é realizada a regularização do fundo de valas, o terreno onde será executado o calçamento, deve receber uma preparação adequada. Pedras, restos de construção civil e cobertura vegetal, são empecilhos que devem ser retirados. A figura 68 mostra a regularização do terreno.

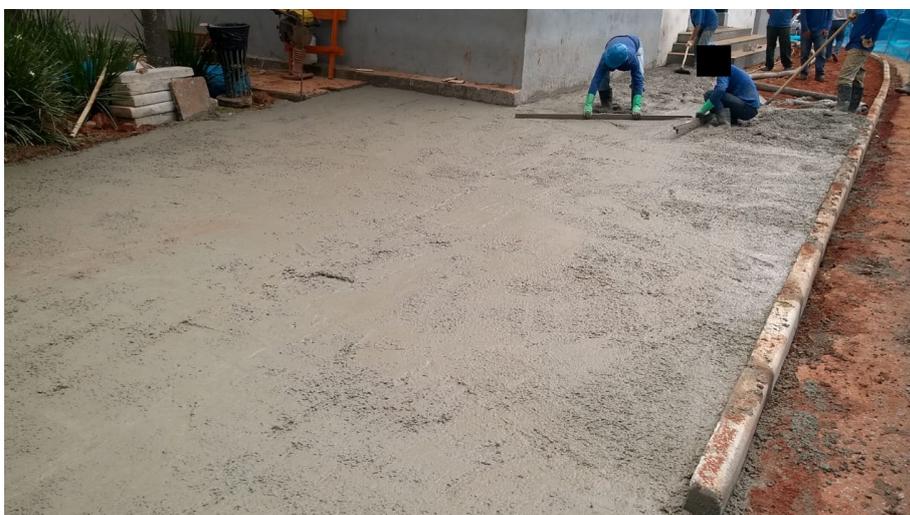
Figura 69 - Concretagem de base

Com o terreno regularizado é executada a base de concreto, camada de sustentação do pavimento, pode ser utilizado concreto simples. A espessura pode variar de acordo com a necessidade do projeto. A figura 69 mostra a execução da base de concreto.

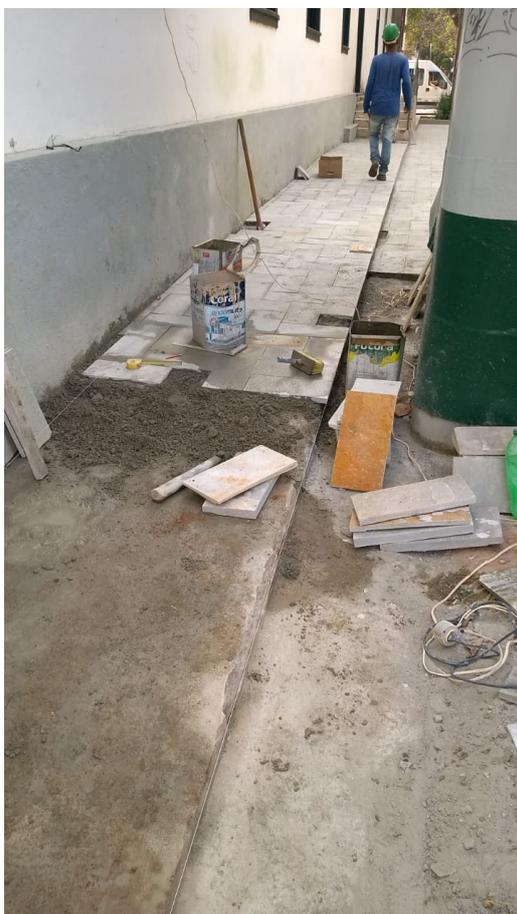
Figura 70 - Execução de contrapiso e assentamento de pedras

Uma diferença na espessura da pedra, pode ser corrigida facilmente no contrapiso, com isso, nossa maior atenção deve ser no esquadramento das pedras, uma pequena diferença, pode se tornar aparente quando aumentamos a área trabalhada. A figura 70 mostra a execução do contrapiso para regularização e o assentamento das pedras.

O contrapiso, de acordo com o caderno de encargos da SUDECAP (2019), o contrapiso será executado com uma argamassa de consistência seca, traço 1:3 e espessura compreendida entre 2 a 3 cm. E será medido separadamente, somente nos casos em que a base de concreto apresentar irregularidades, ou nos casos em que o tipo de acabamento assim o exigir, como é o caso das pedras São Tomé. Por se tratar de um material encontrado na natureza, não conseguimos sempre manter uma forma padrão, conforme foi visto nas matérias de Mecânica dos Solos I e Mecânica dos Solos II, os tipos de solo podem variar muito até mesmo em uma região, e com isso, a qualidade das pedras é afetada.

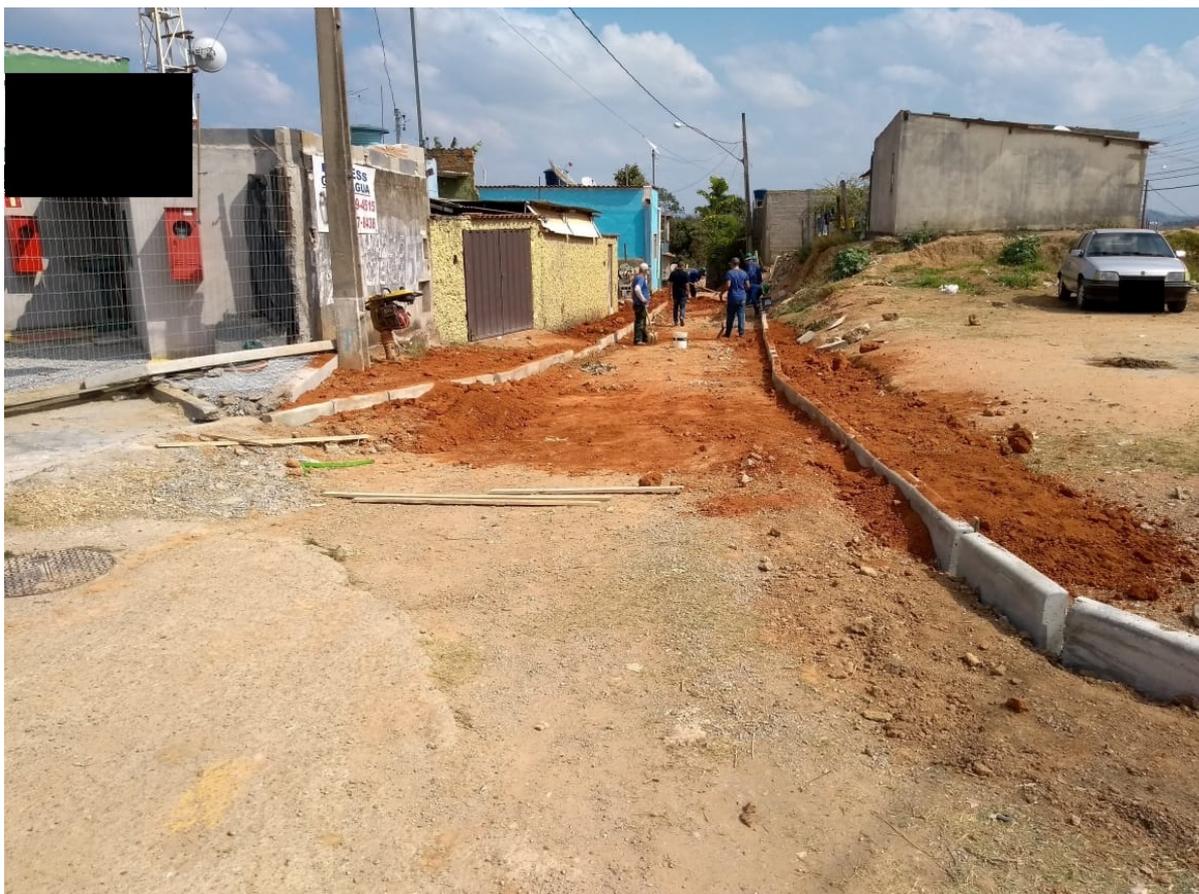
Figura 72 - Regularização de terreno

Como na execução do piso de pedra São Tomé, deve-se realizar a regularização do terreno, conforme a figura 72.

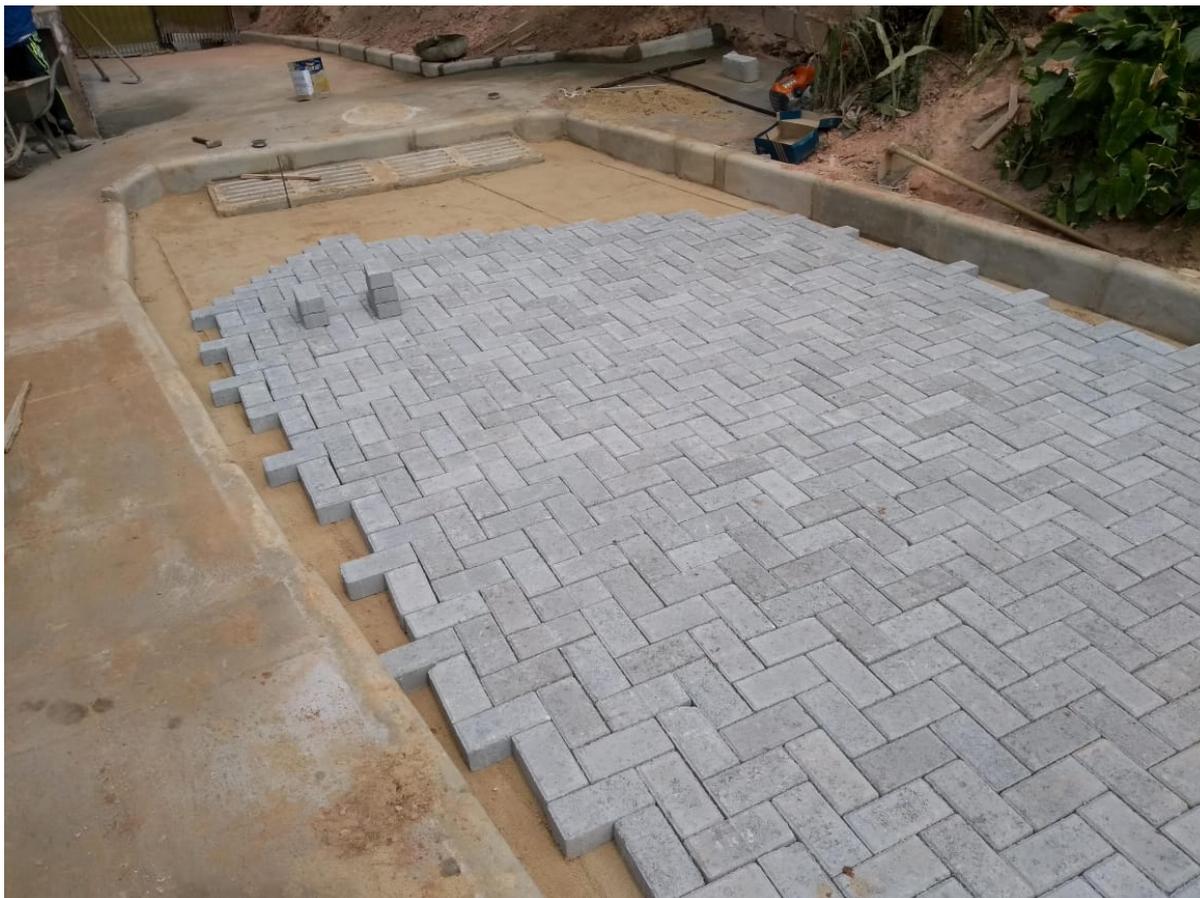
Figura 73 - Assentamento de blocos de concreto

Algumas peças de concreto são niveladas e colocadas como mestras para a execução de toda a área. A figura 73 mostra blocos de concreto sendo assentados sobre camada de areia.

Para o assentamento do paver é feito um colchão de areia, que deve ter entre 4 e 8 centímetros. Quanto melhor for a regularização do terreno, menor será o

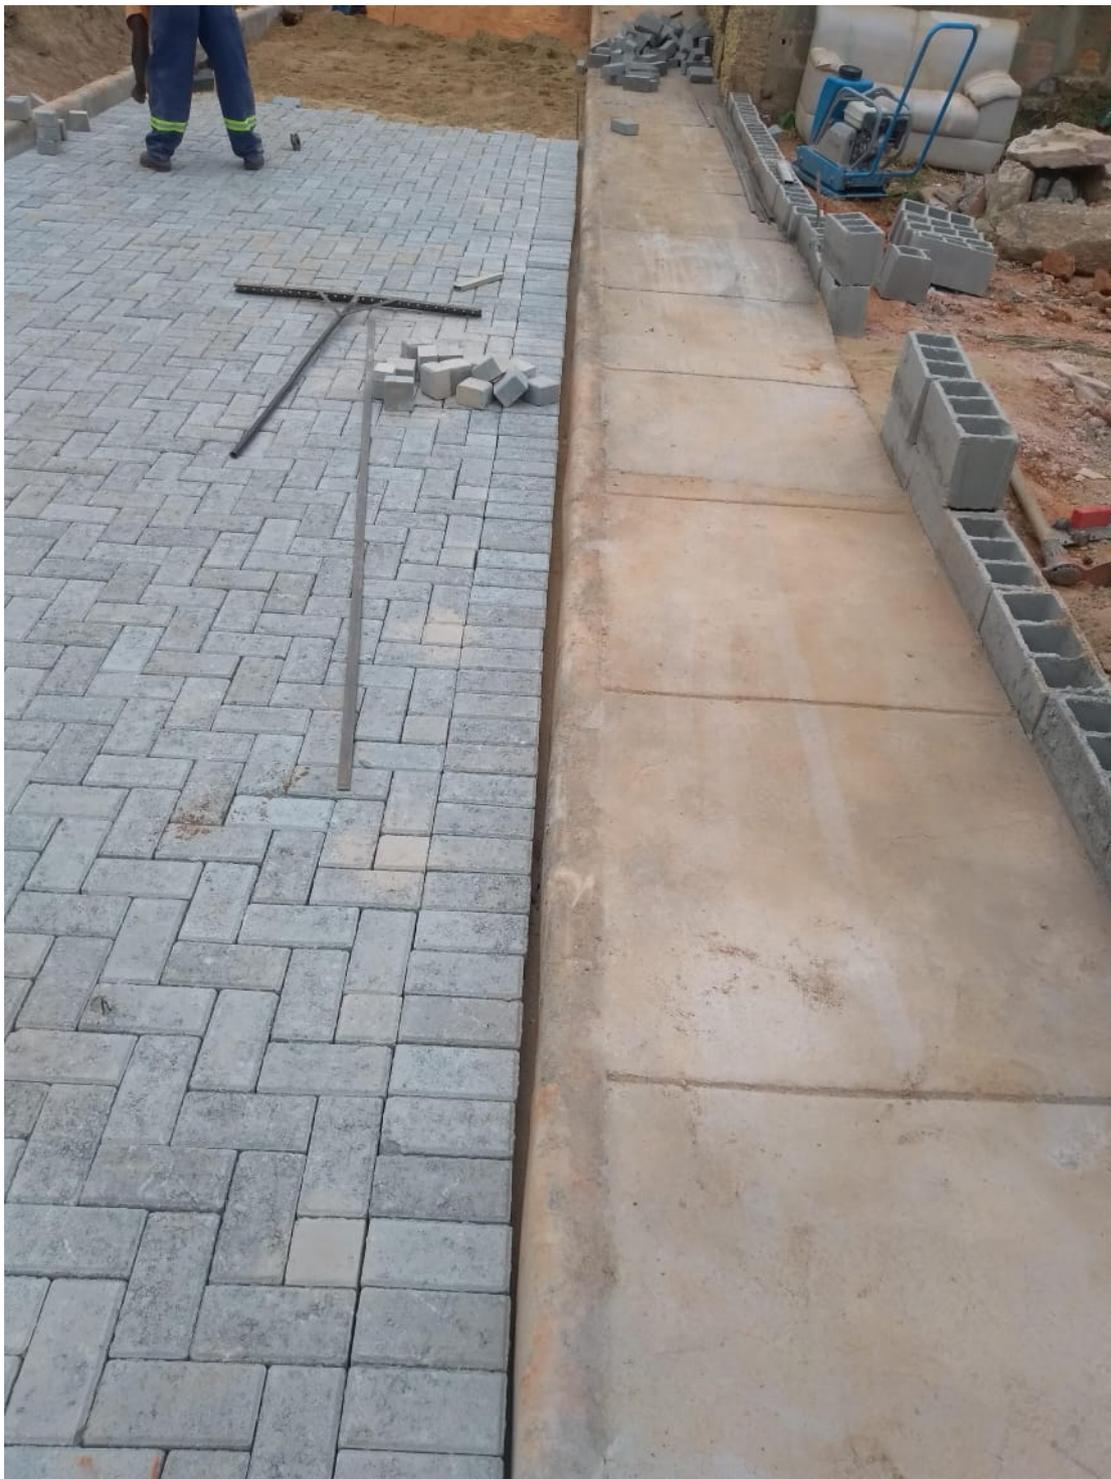
Figura 74 - Piso intertravado

Quando a declividade do terreno for alta, recomenda-se a execução de vigas de travamento ao longo da obra. Na minha vivência, a pavimentação foi executada em uma via delimitada por meio-fio, que serviu como travamento para os pavers. Após o término do assentamento, é realizado o salgamento, uma fina camada de areia é espalhada sobre as peças. Ao serem compactadas, utilizando placa vibratória, os grãos de areia preenchem os vãos entre os blocos, assim os mantendo fixos uns aos outros. A figura 74 mostra um vão que será preenchido.

Após a compactação parte do material não preenche os vãos entre as peças, esse material é retirado com o auxílio de uma vassoura certificando-se que os vãos foram preenchidos e o material compactado, e caso necessário repetindo o processo de salgamento e compactação.
