USO DE EQUIPAMENTO DE PROTEÇÃO INDIVIDUAL NA CONSTRUÇÃO CIVIL EM UMA CIDADE DE PEQUENO PORTE NA ERA DA COVID-19: RELATO DE EXPERIÊNCIA

RESUMO

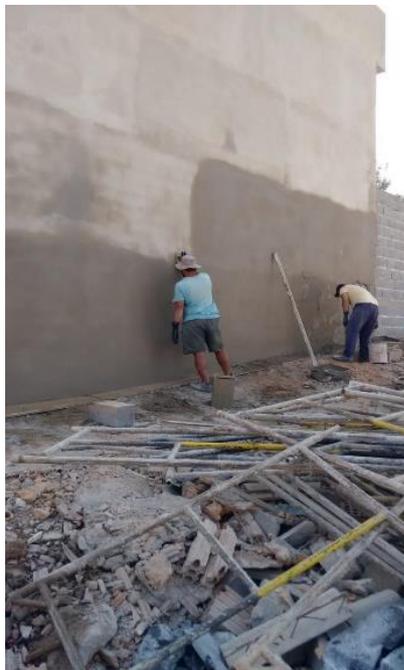
Na primeira obra, foi possível registrar a presença de luvas para proteção das mãos contra os agentes abrasivos, escoriantes, químicos e úmidos, provenientes da massa do reboco que tem em sua composição cimento, cal hidratada e areia fina. Além das luvas, os trabalhadores também encontravam-se com botas para a proteção dos membros inferiores, resguardando contra impactos de quedas de objetos sobre os dedos, agentes provenientes de energia elétrica, agentes abrasivos, escoriantes, cortantes, perfurantes e contra a umidade do local.

No entanto, de acordo com as características do canteiro de obras, faz-se de suma importância a utilização de alguns EPI que estavam ausentes para a segurança laboral dos trabalhadores e que não foram registrados entre eles, tais como: capacete para proteção do

crânio, balaclava para proteção da cabeça e pescoço diante da umidade proveniente do reboco e os óculos para proteção dos olhos, utilizado contra impactos de partículas volantes e radiação ultravioleta. Também foi notado a ausência de respirador purificador de ar não motorizado (sendo a peça semifacial filtrante – PFF2 – para proteção das vias respiratórias contra poeiras, névoas, fumos e o vírus da COVID-19), manga para proteção do antebraço e braço (proteção contra agentes abrasivos, escoriantes e úmidos), meias para proteção dos pés contra baixas temperaturas (sendo notado a ausência deste EPI em um dos trabalhadores) e calça para proteção das pernas contra agentes abrasivos, escoriantes e umidade, conforme a atividade realizada no dia da visita, conforme pode ser observado na Imagem 1.

Imagem 1 – Obra na fase do reboco e ausência de alguns EPI em seus colaboradores

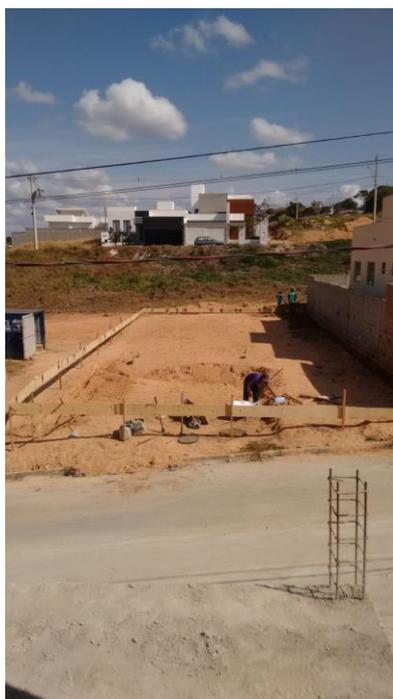
Na obra dois, foi possível verificar a presença de alguns EPI no canteiro de obra, dentre eles: calçados adequados para prevenção de impactos de quedas de objetos sobre os dedos (martelos, enxadas, enxadões, pás, marreta e picareta) além dos agentes cortantes e perfurantes, meia para proteção dos pés e calça para proteção das pernas contra umidade provenientes de operações com uso de água.

Em relação aos demais EPI, foi possível notificar a ausência de capacete para a proteção do crânio (riscos oriundos de impactos no manuseio das ferramentas para abertura das valas), óculos (prevenindo contra impactos de partículas volantes, luminosidade intensa e radiação ultravioleta), respirador purificador PFF2 (prevenindo as vias respiratórias contra poeiras,

névoas, fumos e o vírus da COVID-19) e as luvas para proteção das mãos contra os agentes abrasivos, escoriantes, cortantes, perfurocortantes, umidade e vibrações. Também, faz-se de suma importância que houvesse no local o creme protetor para os membros superiores, contra agentes químicos e também a manga para proteção dos braços e antebraços contra os agentes abrasivos, escoriantes, cortantes e perfurocortantes, oriundos do manuseio de ferramentas e insumos para os serviços preliminares da obra, que podem ser vistos na Imagem 2.

Imagem 2 – Obra dois na etapa de gabarito, locação da edificação, demarcação e execução das valas de fundação

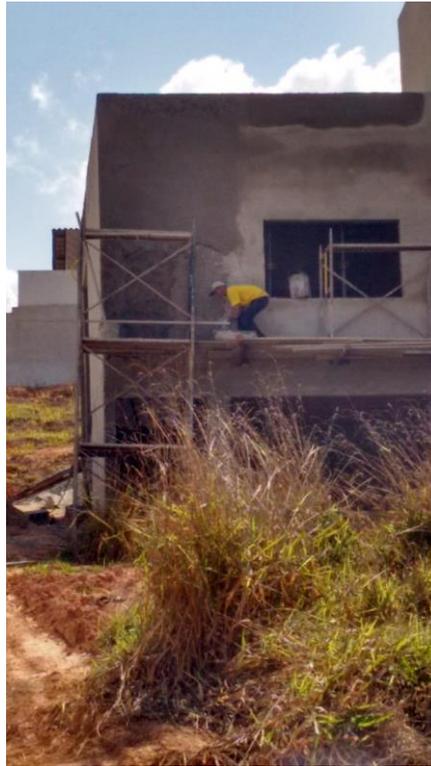
Nessa direção, diante da análise fotográfica realizada no local da obra três, foi possível delinear os seguintes EPI: luva e calça (proteção contra agentes abrasivos, escoriantes e umidade), calçado (proteção contra impactos de quedas de objetos sobre os dedos, agentes provenientes de energia elétrica, agentes abrasivos, escoriantes, cortantes, perfurocortantes e umidade) e meia para proteção dos pés contra as baixas temperaturas.

Em contrapartida, vale ressaltar que alguns EPI são necessários principalmente pela atividade estar sendo executada em uma altura superior a dois metros, o que obriga uma atenção redobrada devido ao grande potencial de acidente de queda. No entanto, era preciso resguardar os colaboradores dessa obra com o uso do capacete de proteção do crânio, balaclava (crânio e pescoço), óculos (proteção contra os impactos de partículas volantes), respirador purificador de ar não motorizado sendo a PFF2 (proteção das vias respiratórias contra poeiras, névoas, fumos

e o vírus da COVID-19), manga para proteção do braço e antebraço (proteção contra agentes abrasivos, escoriantes, cortantes, perfurocortantes, umidade e agentes químicos) e cinturão de segurança com dispositivo trava-queda (proteção contra quedas em operações com movimentação vertical e horizontal), conforme pode ser observado na Imagem 3.

Imagem 3 – Obra três na etapa do reboco em altura acima de dois metros

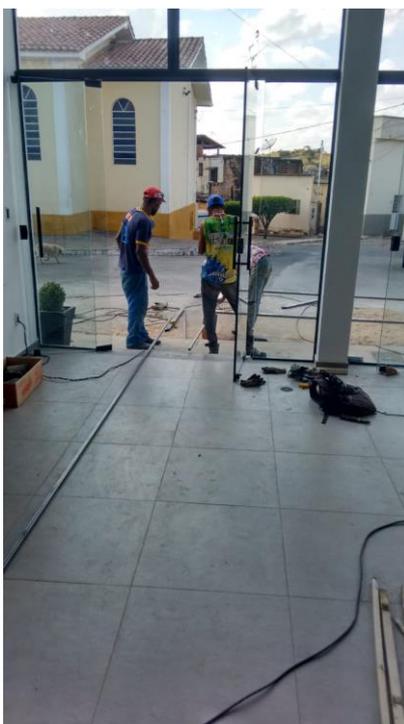
A visita na obra quatro de autoria do escritório de engenharia e *designer* no que tange o projeto e execução de mobiliários internos, trouxe também questionamentos a respeito da ausência de EPI, visto que estavam presentes os óculos e a máscara de solda, para proteção dos olhos e face contra impactos de partículas volantes, luminosidade intensa, radiação ultravioleta e infravermelha. Também estavam presentes em seus colaboradores as máscaras PFF2, calçado, meia e calça adequada para a execução das atividades envolvendo soldagem.

É importante salientar que apesar desses EPI estarem no ambiente de trabalho, foi notado o uso incorreto dos mesmos, ou seja, os colaboradores estavam com suas máscaras penduradas no pescoço e os óculos apoiados sobre a cabeça e não no local ideal para prevenção contra acidentes do trabalho.

Em relação aos EPI que não estavam presentes no ambiente laboral, destacam-se: capacete (proteção contra impactos de objetos sobre o crânio, choques elétricos e agentes

térmicos), balaclava, protetor auditivo de inserção contra ruídos provenientes da atividade de soldagem, máscara PFF3 (proteção das vias respiratórias contra poeiras, névoas, fumos e radionuclídeos), luvas, manga e macacão para proteção do tronco, membros superiores e inferiores contra agentes térmicos, que podem ser observados na Imagem 4.

Imagem 4 – Obra quatro com atividade de montagem e soldagem de mobiliário interno

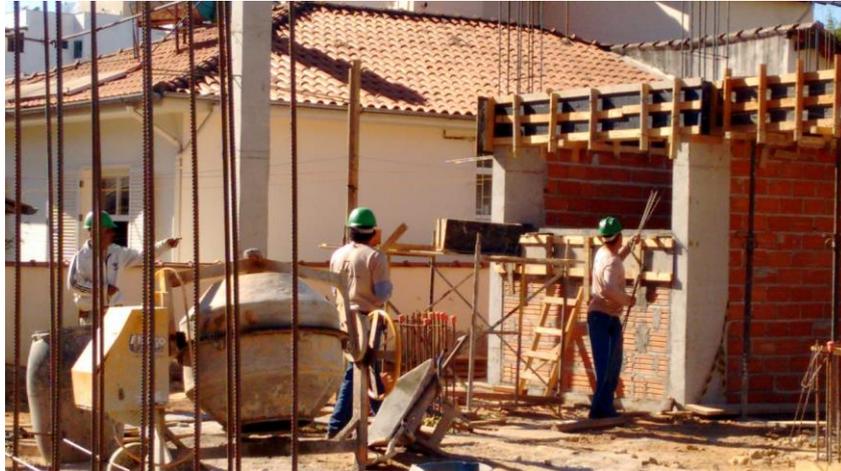
Por último, a obra cinco encontrava-se na etapa de concreto armado e alvenaria do piso térreo. É de suma importância destacar neste empreendimento a organização do canteiro de obra e conforme a NR 18, que trata a respeito das Condições e Meio Ambiente de Trabalho na Indústria da Construção, há todo um *layout* do dimensionamento do espaço de vivência. Com isso foi possível notar a presença de instalações sanitárias, vestiário e local de refeição, garantindo conforto e segurança nas atividades laborais de toda equipe.

De acordo com a NR 6, foi possível observar entre os colaboradores a presença de capacete, manga para proteção do braço e antebraço (proteção contra choques elétricos, agentes abrasivos, escoriantes, cortantes, perfurantes e térmicos), calçado, meia e calça.

Entretanto diante dos riscos e perigos do local, era necessário o uso de alguns EPI como: balaclava, óculos (proteção contra impactos de partículas volantes, luminosidade intensa e radiação ultravioleta), respirador purificador de ar não motorizado a PFF2 (proteção das vias respiratórias contra poeiras, névoas, fumos e o vírus da COVID-19), luvas para proteção das

mãos contra agentes perfurantes e creme protetor dos membros superiores contra os agentes químicos, que podem ser observados de acordo com a Imagem 5.

Imagem 5 – Obra cinco na etapa de concreto armado e alvenaria do pavimento térreo
