**CENTRO UNIVERSITÁRIO DE LAVRAS
CURSO DE GRADUAÇÃO EM ENGENHARIA CIVIL**

**PORTFÓLIO ACADÊMICO: PLANEJAMENTO E EXECUÇÃO DAS
ETAPAS DOS SISTEMAS CONSTRUTIVOS DE OBRAS**

Portfólio Acadêmico apresentado ao Centro Universitário de Lavras, como parte das exigências da disciplina Trabalho de Conclusão de Curso, curso de graduação em Engenharia Civil.

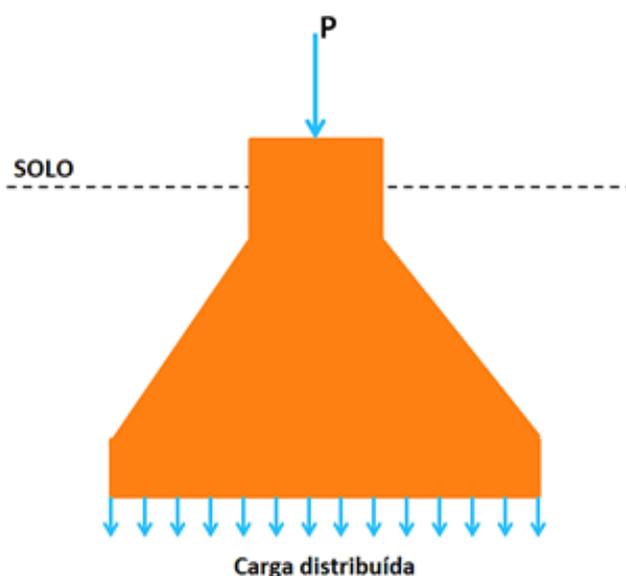
Figura 2 – Fundação rasa (direta) tipo sapata isolada

Dentre as fundações rasas, existem 4 tipos, sendo: sapata isolada, sapata corrida, bloco de fundação e radier. Para melhor atender a execução do projeto aprovado pelo cliente, pela prefeitura de Bom Sucesso – MG e pela CEF, o Engenheiro Civil responsável optou por usar a sapata isolada. Essa é indicada para terrenos onde é possível atingir, mesmo nas primeiras camadas do solo, a resistência requerida para suportar o carregamento da estrutura. Também contam com o uso de armaduras de aço para melhorar o desempenho e a resistência do concreto que irá formá-la. Lembrando que por se tratar de uma estrutura relativamente simples e de pequena profundidade, a economia nos custos de matérias primas e de mão de obra também são perceptíveis na execução deste tipo de sapata. Pode-se observar na figura 3 as sapatas já perfuradas.

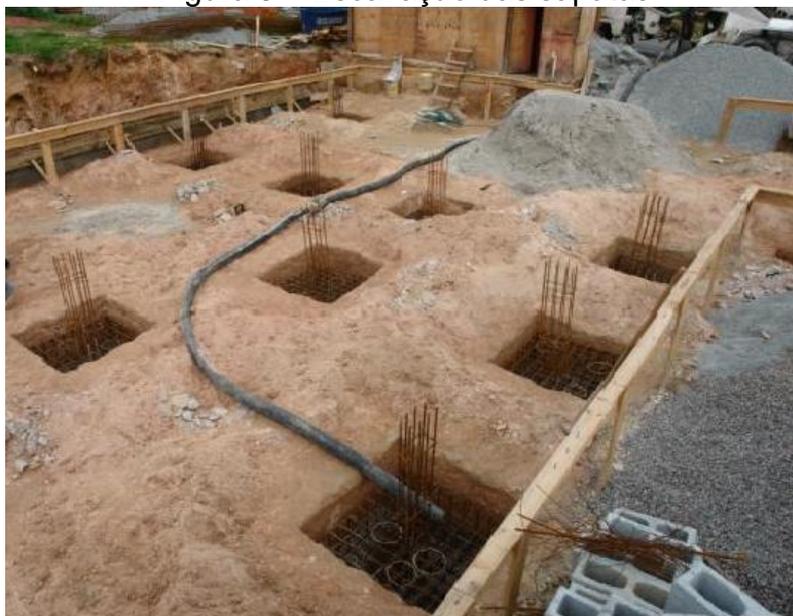
Figura 3 – Escavação das sapatas

A execução correta dessa etapa, irá garantir a compatibilidade dos elementos de fundação com os elementos estruturais construídos posteriormente: vigas baldrame e pilares.

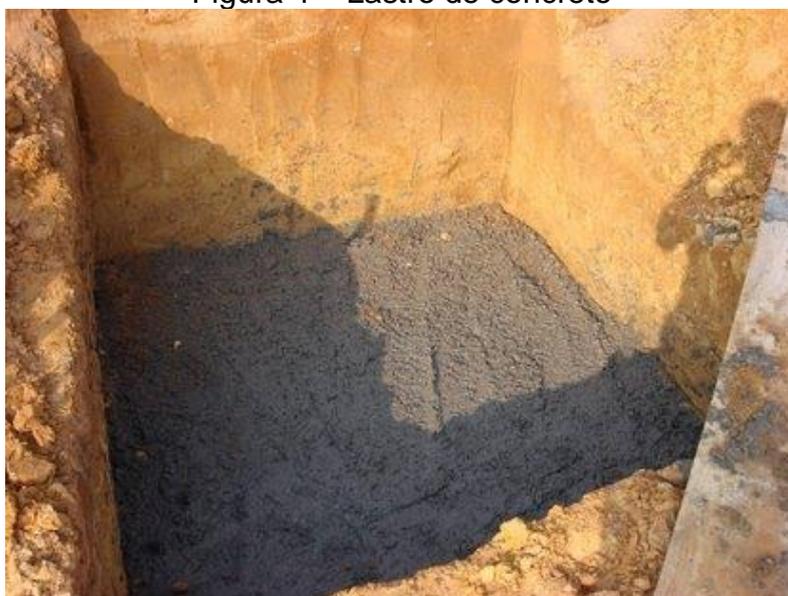
Figura 4 – Lastro de concreto

Aguardou-se o período de secagem do concreto (cerca de 24 horas), para que fosse realizada a centralização da parte inferior das armaduras da sapata isolada (uma espécie de gaiola de aço), sem que ela penetrasse o concreto. As

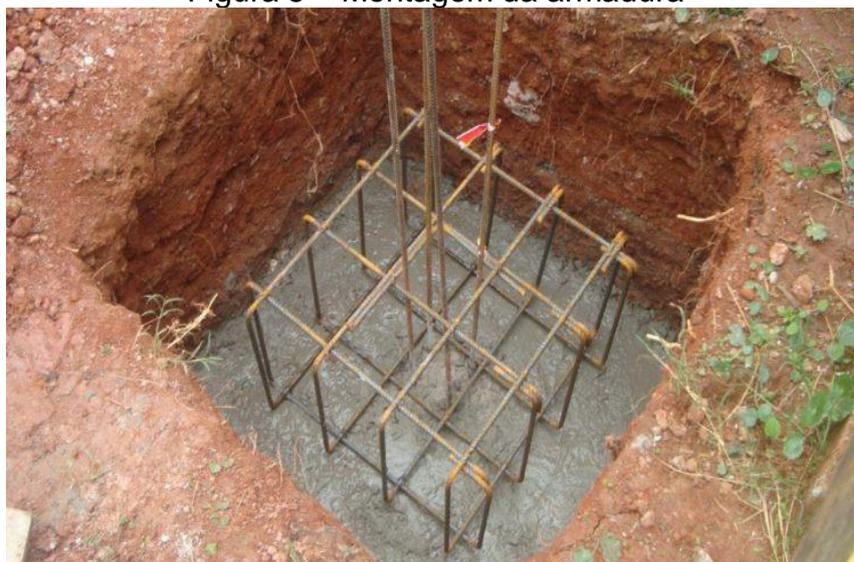
Figura 5 – Montagem da armadura

Posteriormente iniciou-se a confecção das formas de madeira, chamadas também de caixarias, que serviram para dar formato as sapatas e para a

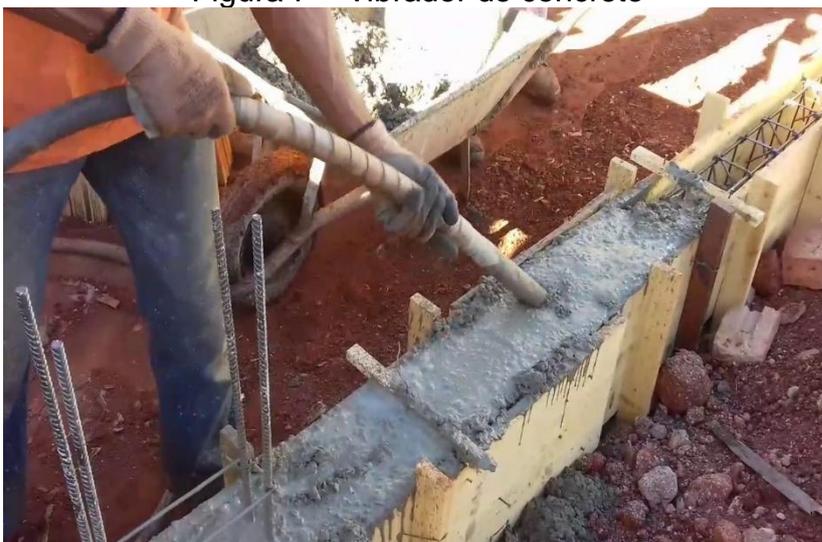
Figura 7 – Vibrador de concreto

A última tarefa nesta atividade foi a concretagem das sapatas, que receberam concreto feito no próprio canteiro, opção mais viável financeiramente por não se tratar de uma quantidade relevante de concreto.

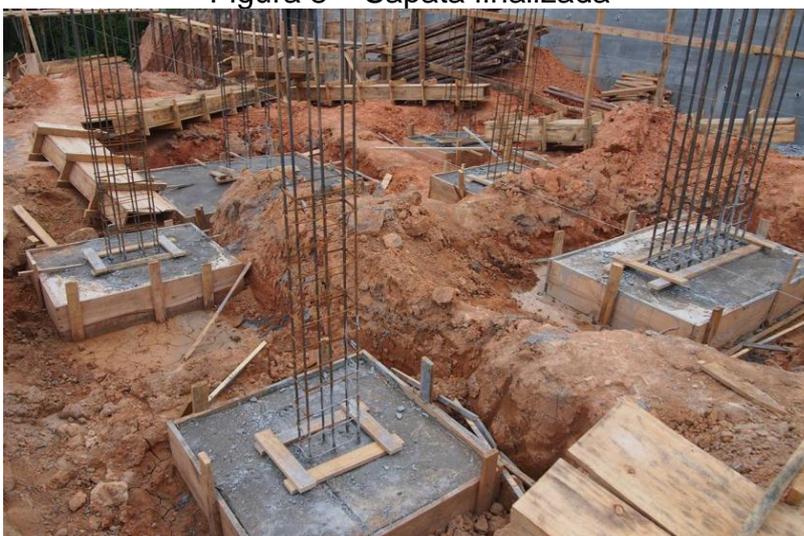
Figura 8 – Sapata finalizada

No momento do despejo, optou-se por trabalhar com o concreto mais maleável, realizando sua devida vibração (figura 7), para que toda a forma fosse preenchida (figura 8), incluindo espaços estreitos como em alguns pontos em que o aço dificulta a chegada do concreto. Em alguns casos a falta de um correto

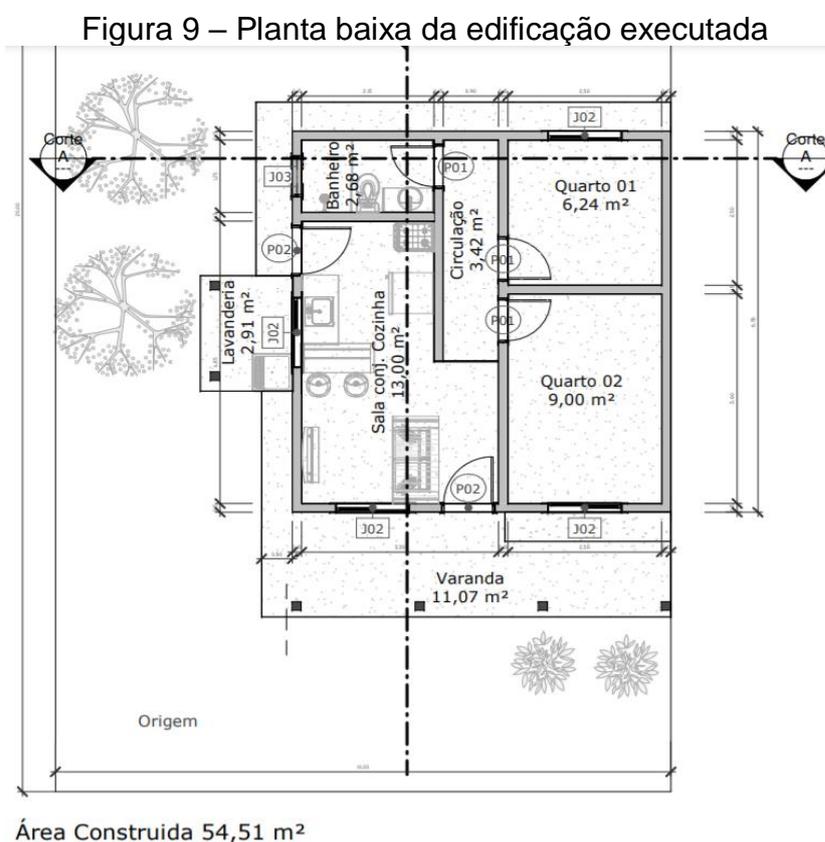
Com a planta baixa da edificação disponível, conforme a figura 9, fez-se o gabarito (também chamado de locação de obra) das vigas baldrames, o qual orienta a posição e a direção onde elas serão implantadas. Com o auxílio de linhas, realizou-se o alinhamento entre as vigas baldrame e as sapatas isoladas.

As linhas de paredes presentes na planta baixa (na cor cinza claro) foram usadas para a realização das marcações. Com o terreno marcado deu-se início a etapa seguinte, que seria a escavação das valas das vigas baldrame.

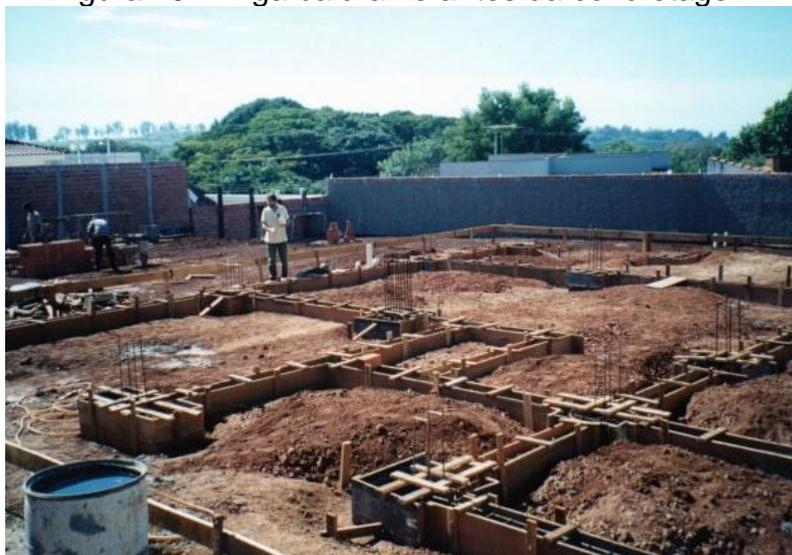
Figura 10 – Viga baldrame antes da concretagem

Com as etapas anteriores executadas, no dia seguinte colocou-se as armaduras das vigas baldrame dentro das valas e formas, usando espaçadores laterais, garantindo que o concreto ou a movimentação dos colaboradores não deslocassem as armaduras bem como para garantir a cobertura desejada, de 3 cm. As vigas baldrame antes da concretagem podem ser vistas por meio da figura 10.

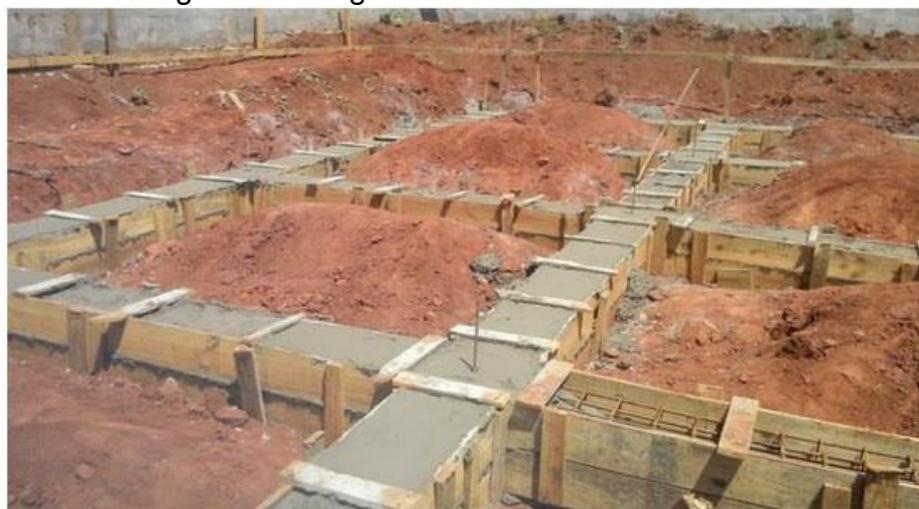
Figura 11 – Viga baldrame cheia de concreto

A concretagem das vigas baldrame é uma etapa que requer grande cuidado, pois apesar de não ser um elemento que receberá grandes esforços como as vigas e pilares, não menos é desejado que as paredes apresentem trincas e rachaduras.

Ao fim do dia de concretagem, observou-se uma possível precipitação se formando. A necessidade de água na cura do concreto é conhecida, mas é preciso separar as situações em que superfície do concreto é umedecida com água, a fim de que ele atinja a resistência esperada em sua cura e, conseqüentemente, tenha menor risco de apresentar fissuras ao longo de sua utilização, da situação em que a chuva pode danificar o concreto recém aplicado. Como prevenção à possibilidade de uma forte chuva, o concreto foi coberto com lonas, que no dia seguinte já puderam ser retiradas.

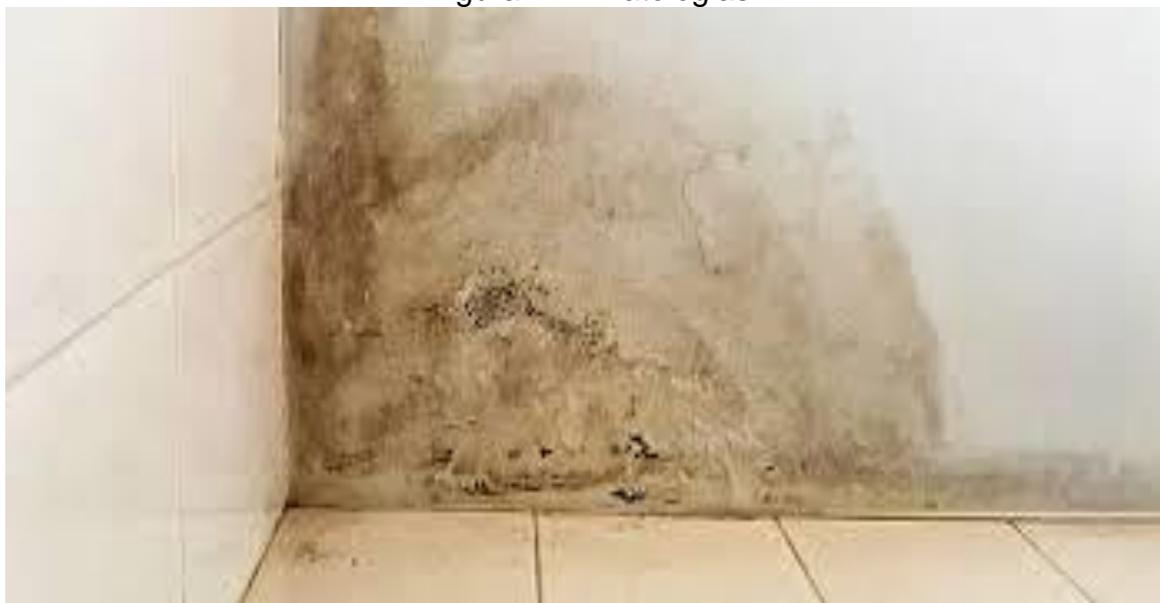
Figura 12 – Patologias

As umidade que atinge a viga baldrame pode acarretar também patologias na alvenaria, por isso torna-se indispensável a aplicação de impermeabilizante nas vigas baldrames e nas primeiras fiadas da alvenaria.

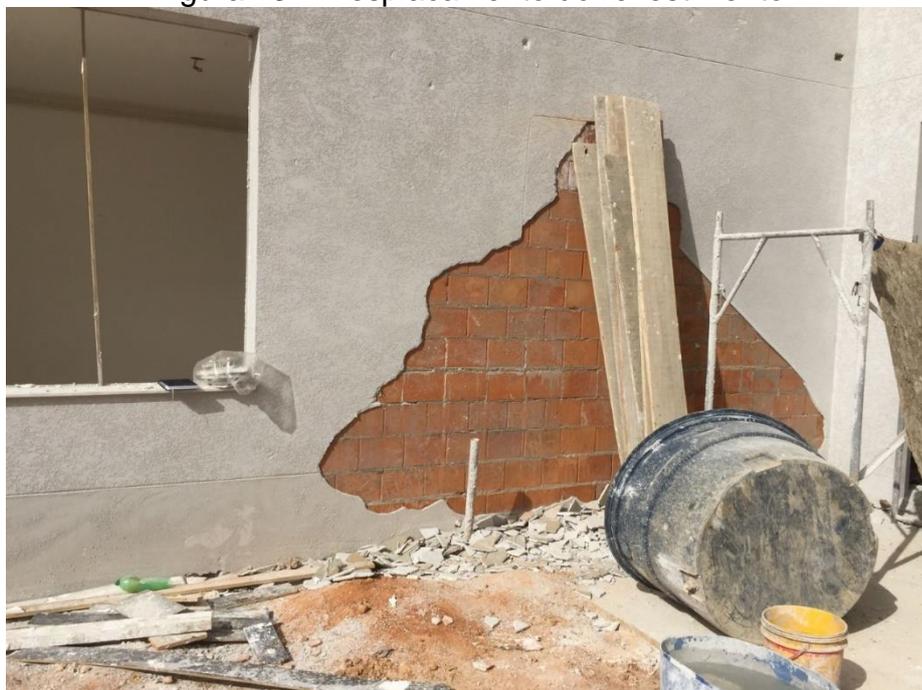
Figura 13 – Deslocamento do revestimento

Deve-se priorizar a boa execução dos revestimentos, pois, de acordo com a NBR 7200 (ABNT, 1998), durante o uso e toda a vida útil da alvenaria, é no revestimento onde observa-se a maior parte das ocorrências de patologias como o deslocamento apresentado na figura 13. O deslocamento é a queda parcial ou total do revestimento da alvenaria, que é a consequência da execução incorreta dessa etapa.

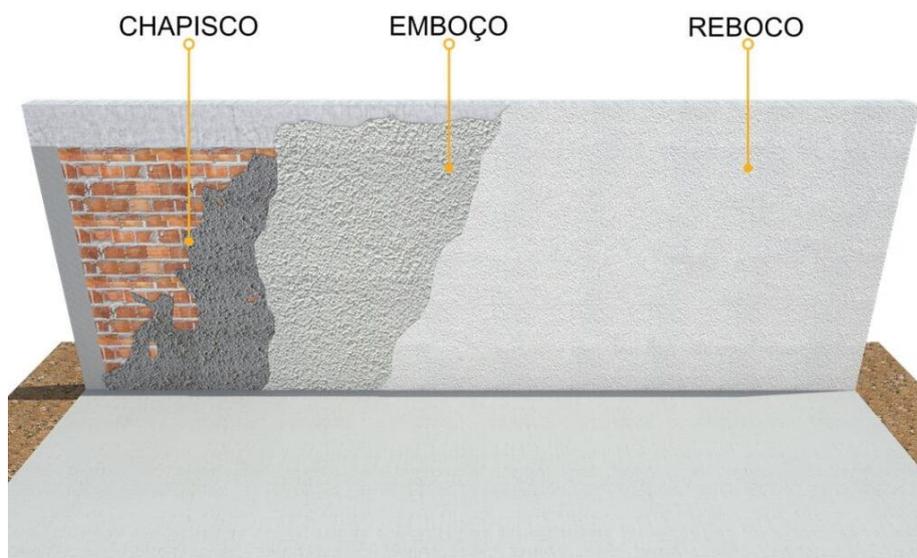
Figura 14 – Etapas do revestimento

O processo de revestimento da alvenaria é formado por três etapas, como nota-se na figura 14.

Cada uma dessas etapas tem seu objetivo e características, o trabalho explica cada uma delas.

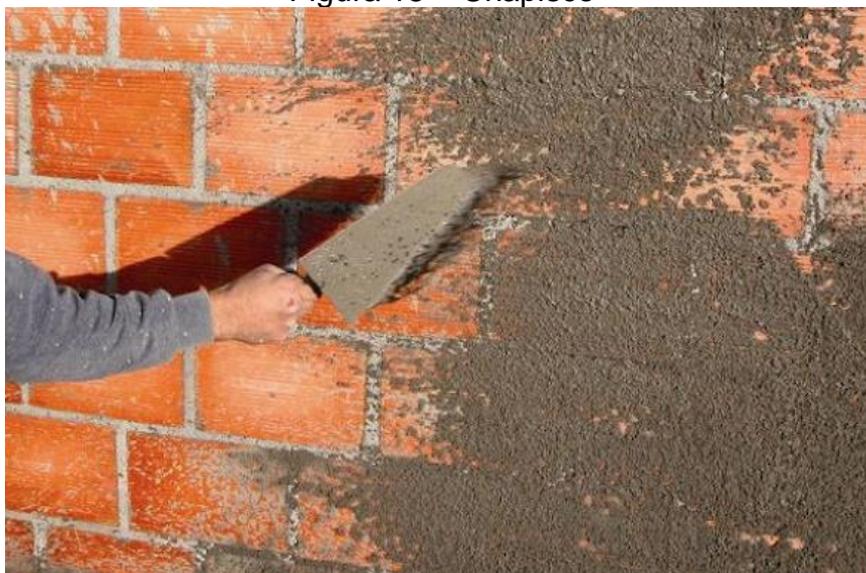
Figura 15 – Chapisco

Foi preparada a argamassa no traço de 1:3 de cimento e areia, respectivamente e a aplicação ocorreu de forma manual. Apesar de já existirem equipamentos, como se trata de um empreendimento de pequeno porte, optou-se pelo método manual que nesse caso foi mais vantajoso economicamente.

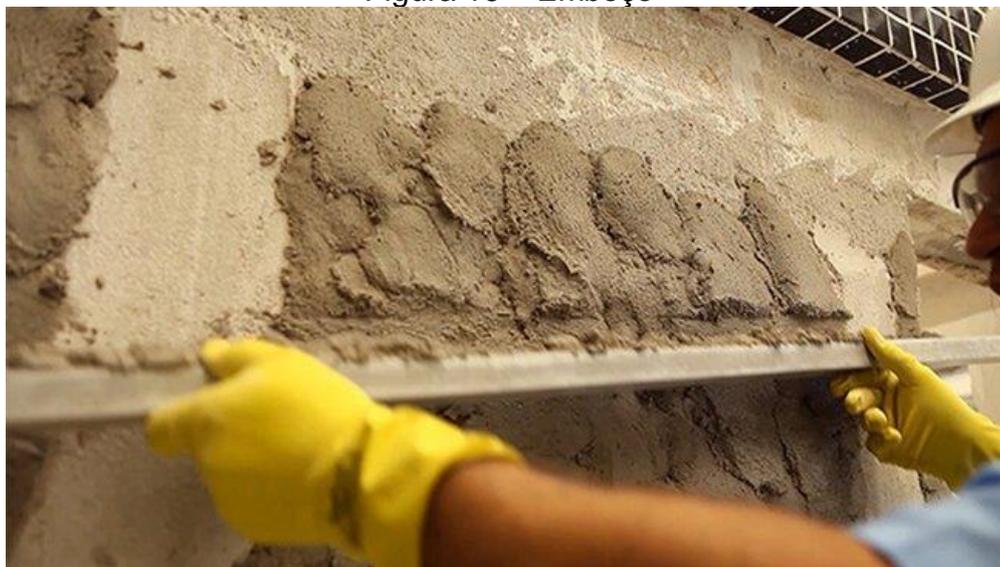
Figura 16 – Emboço

Quando o emboço preceder o assentamento de revestimentos, como pisos cerâmicos, porcelanatos dentre outros, deve-se desempenar e sarrafear a

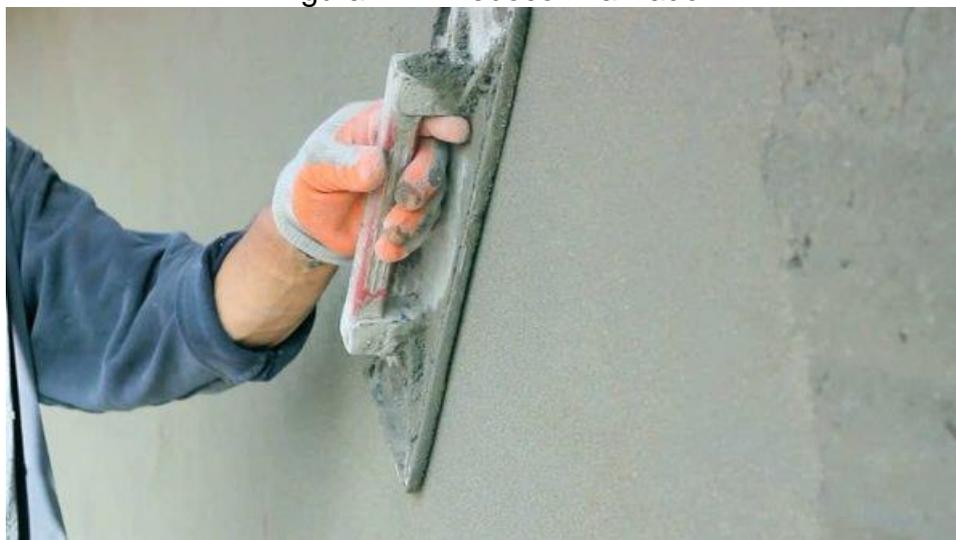
Figura 17 – Reboco finalizado

Após o reboco finalizado, é possível perceber a importância de seguir as normas na execução do revestimento. Através dos procedimentos corretos pode se notar uma grande diferença em economia ao fim da obra, principalmente com a quantidade de material que gastaríamos com correções da superfície.

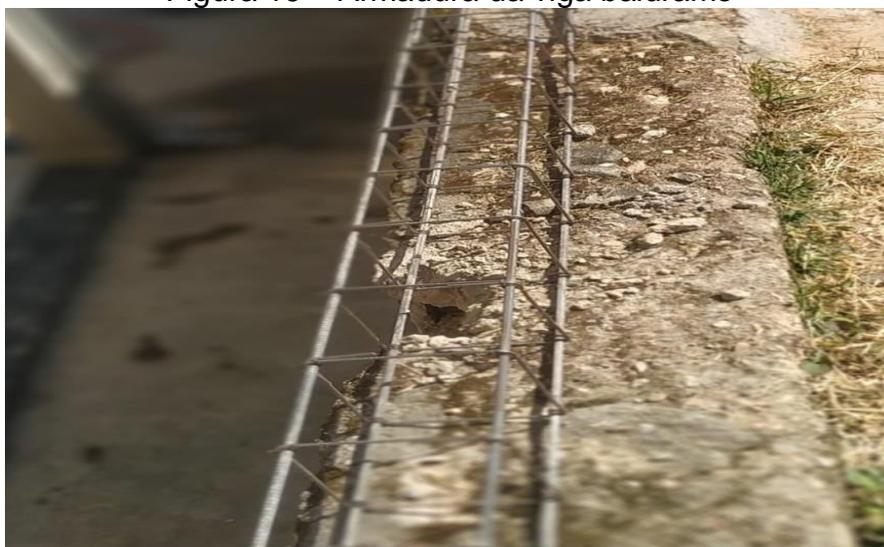
Figura 19 – Armadura da viga baldrame

Como foi acompanhado na vivência, as barras de aço na parte superior da viga combatem aos esforços de compressão, já as barras de aço utilizadas na parte inferior resistem aos esforços de tração (ALONSO, 2006).

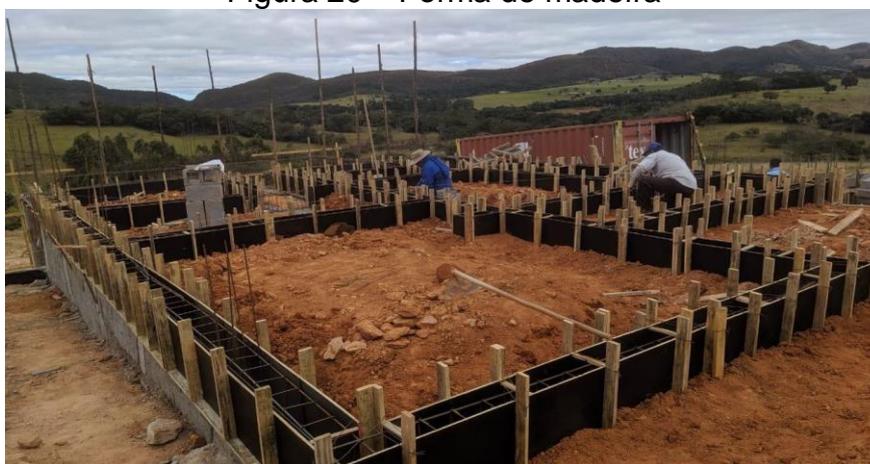
Figura 20 – Forma de madeira

Para realizar a montagem da forma é importante ter alguns conhecimentos, para a escolha da madeira, fixação das formas, prumo, nível e atenção no momento de aplicação do concreto. Esses fatores são importantes para que não ocorra a segregação dos materiais.

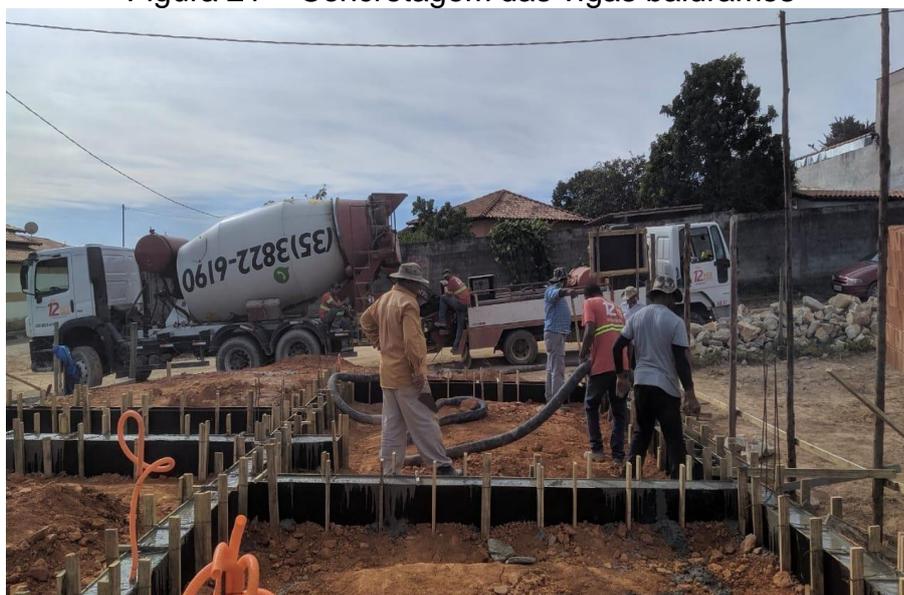
Figura 21 – Concretagem das vigas baldrames

No procedimento de execução da viga foram utilizados aço e concreto, conforme projeto. Segundo a NBR 6118 (ABNT, 2014):

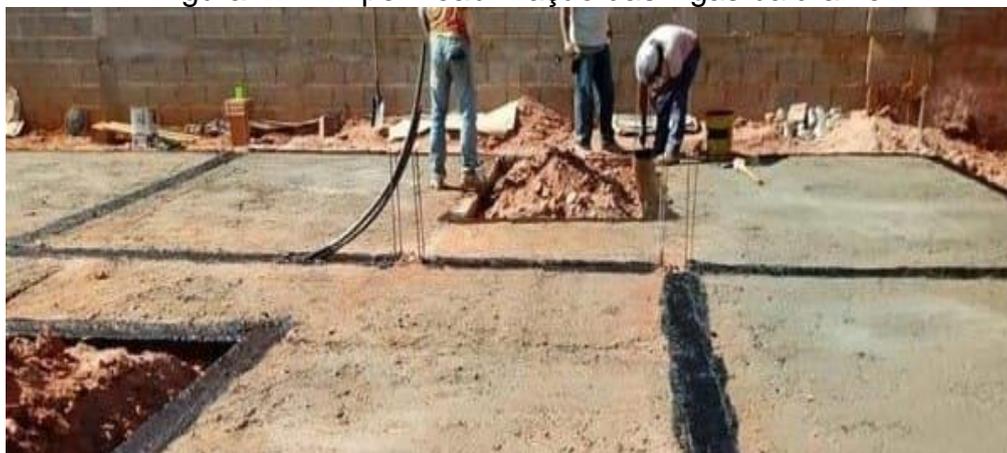
Figura 22 – Impermeabilização das vigas baldrame

As prováveis causas de manchas de umidade ou mofo na parede são provenientes da falta de impermeabilização da fundação (ABCP, 2013). Neste caso a infiltração ocorre por capilaridade, ou seja, a ascensão da água se dá pelos poros dos materiais, visto que os tijolos são materiais porosos.

A primeira demão de Neutrol foi aplicada no sentido horizontal, após a secagem aplicou-se a segunda demão do produto no sentido vertical. Feita a impermeabilização e posteriormente o contrapiso, foi dado início a elevação da alvenaria.

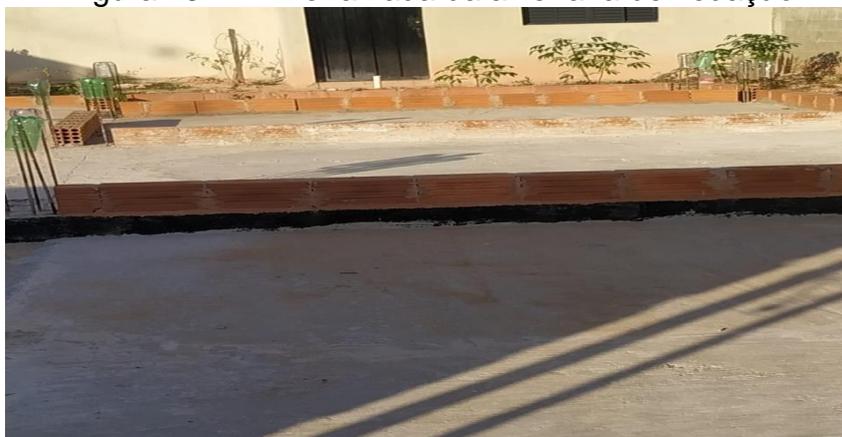
Figura 23 – Primeira fiada da alvenaria de vedação

A execução da alvenaria consiste em colocar a argamassa no local demarcado de acordo com o projeto e colocar os tijolos em cima. Após a primeira fiada, a argamassa é colocada em cima do tijolo e faz a segunda fiada, assim por diante, até que a alvenaria atinja a altura especificada em projeto.

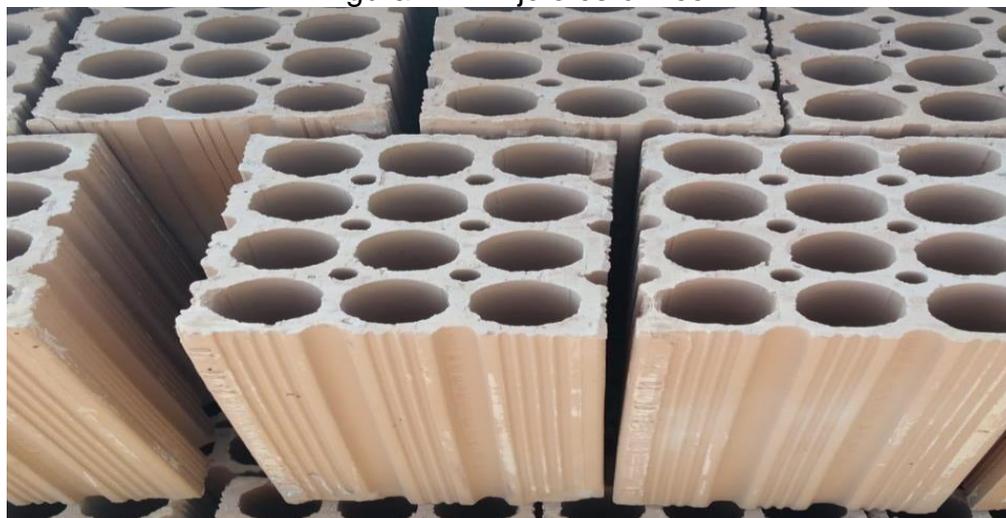
Figura 24 – Tijolo cerâmico

Considerado material base em qualquer alvenaria, o tijolo cerâmico oferece uma série de vantagens se comparado às outras opções disponíveis no mercado, como o tijolo maciço, tijolo ecológico, tijolo de vidro, bloco de cimento, tijolo de barro cru e tijolo refratário (LORENZETTI, 2001).

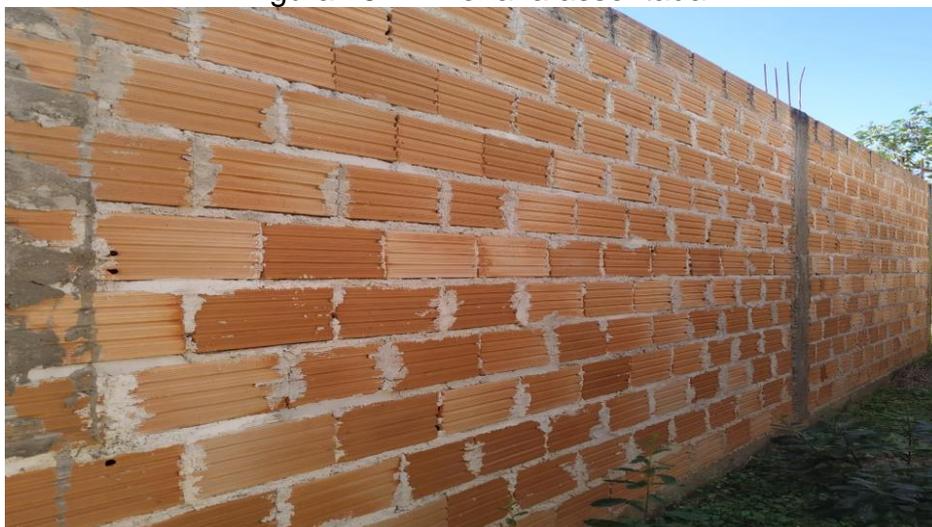
Figura 25 – Alvenaria assentada

Conforme visto em Introdução à Engenharia Civil, as paredes devem ser executadas de modo que seja utilizado o maior número possível de blocos inteiros.

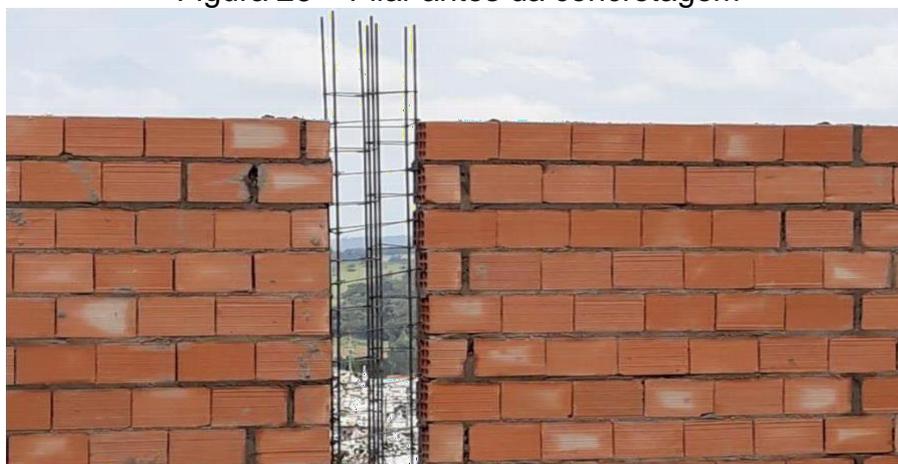
Figura 26 – Pilar antes da concretagem

Os pilares são dimensionados para resistir às cargas da edificação, bem como transmitir tais cargas para a fundação, que são recebidas por intermédio das vigas e lajes. Estes elementos são rígidos, parcialmente esbeltos, construídos especialmente com o objetivo de suportar as forças de compressão axial atuantes em suas extremidades (CHING, 2017). “Os pilares são os elementos estruturais de maior importância nas estruturas, tanto do ponto de vista da capacidade resistente dos edifícios quanto no aspecto de segurança” (SILVA; LUKE, 2013, p. 62).

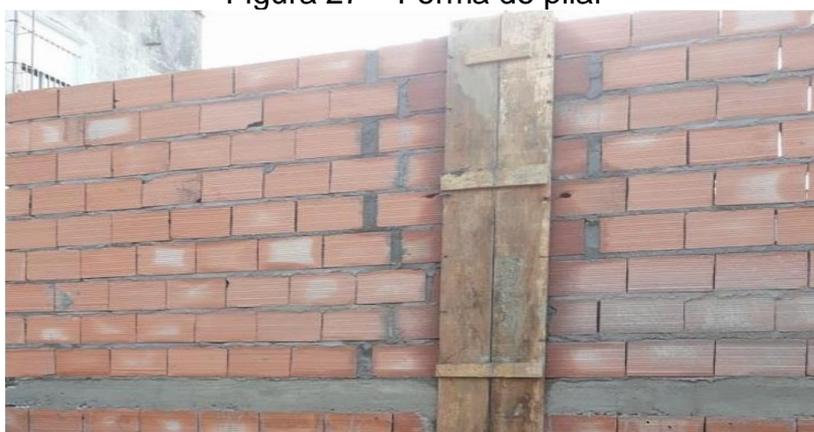
Figura 27 – Forma do pilar

Segundo a NBR 6118 (ABNT, 2014), além da transmissão das cargas verticais para os elementos de fundação, os pilares podem fazer parte do sistema de contraventamento, responsável por garantir a estabilidade global dos edifícios às ações verticais e horizontais.

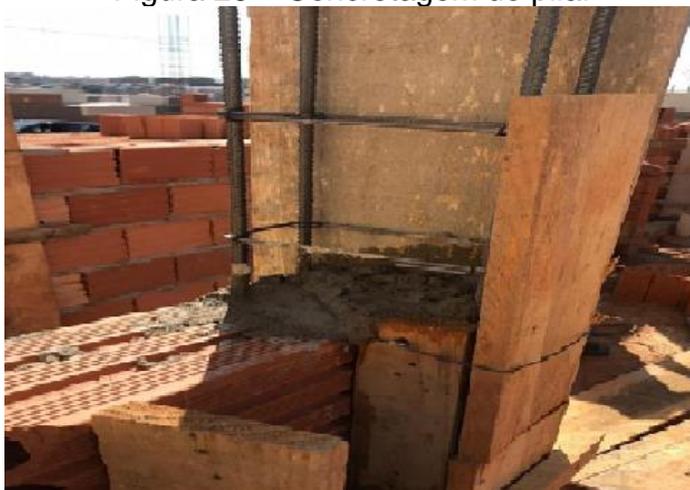
Figura 28 – Concretagem do pilar

O processo de concretagem é um dos mais importantes para o sucesso da

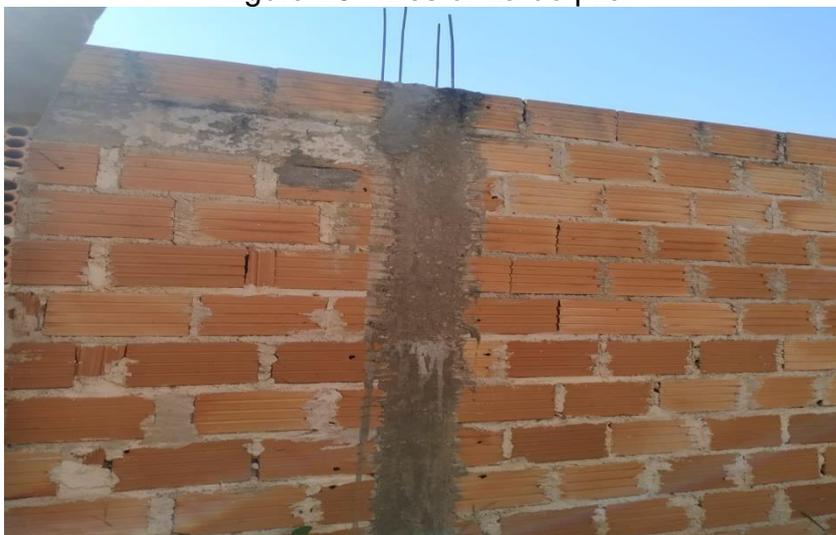
Figura 29 - Desforma do pilar

desforma verificou-se a presença de trincas, brocas ou outras patologias.

Esta atividade está correlacionada com a disciplina de Concreto Armado II que aborda a maneira correta de dimensionar um pilar, as dimensões de bitolas usuais das barras de aço e as boas práticas de execução. Na disciplina de Construção Civil II, foi abordado as normas relativas às propriedades do concreto, enfatizando o tempo certo para a desforma do pilar.

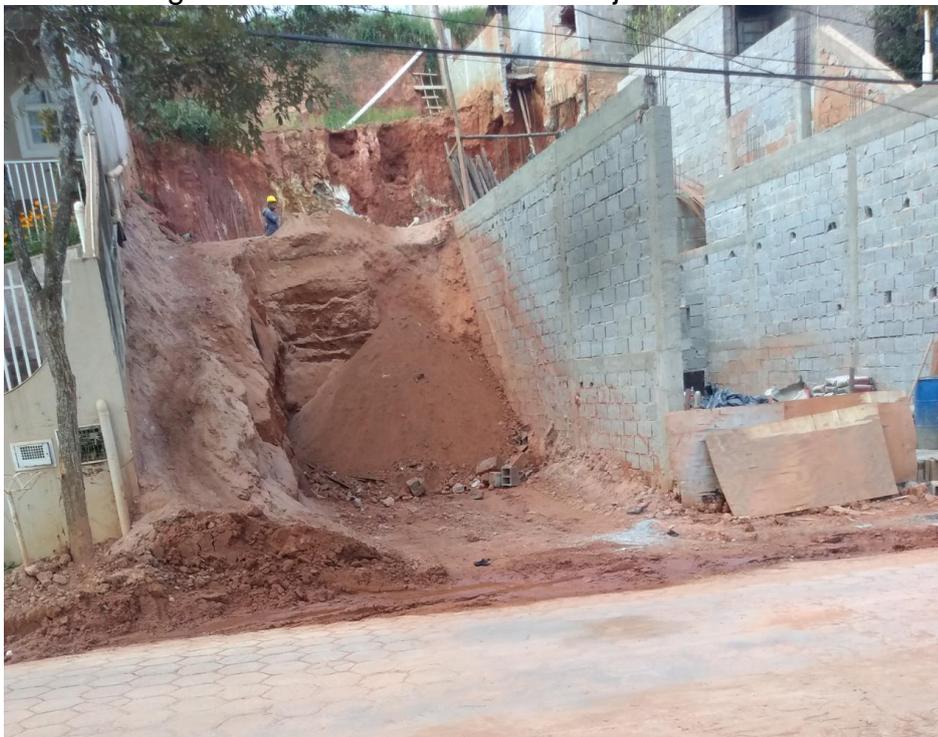
Figura 30 – Terreno declivoso objeto de estudo

A declividade do terreno trabalhado, desde o princípio foi considerada um fator que poderia desencadear grande necessidade de movimentação de terra, e altos custos.

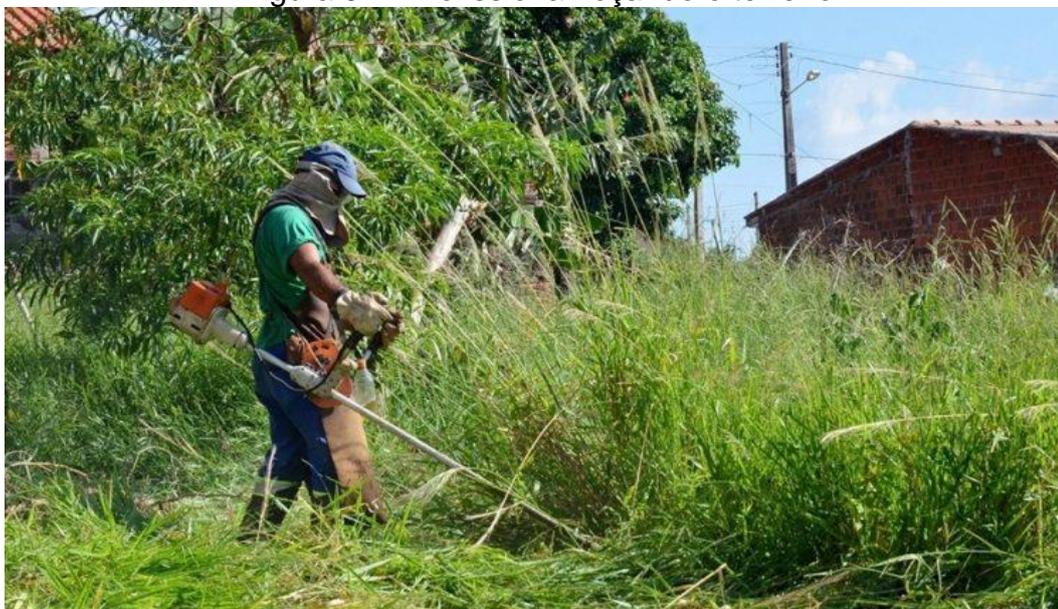
Figura 31– Profissional roçando o terreno

Antes de dar início na execução do aterro, é de suma importância que seja feita a limpeza do terreno. Para isso, foram contratados profissionais habilitados para que fossem primeiramente removidas as árvores, sendo estas retiradas com auxílio de motosserras e machados. Posteriormente foram contratados profissionais para que fosse realizado o serviço de capina e remoção dos entulhos (figura 31)

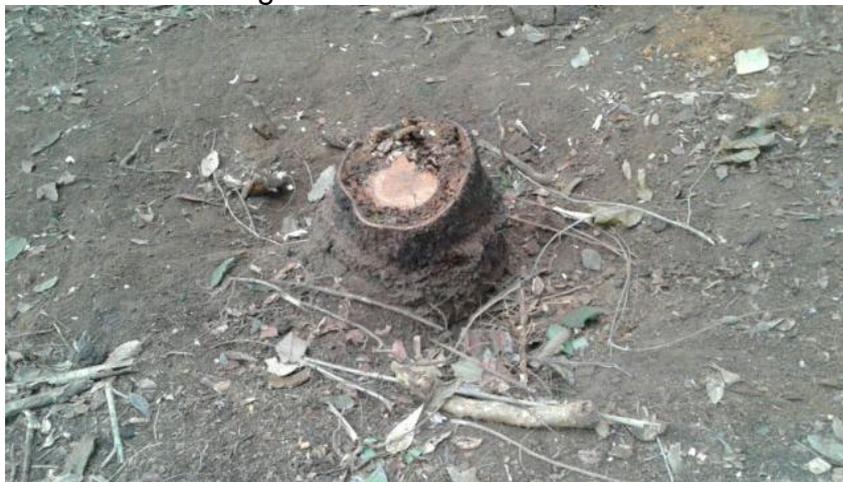
Figura 32 – Resto de árvore

O destocamento é de extrema importância, pois como os restos de árvores e vegetações se tratam de materiais orgânicos, estes podem vir a se decompor com o tempo e acabar deformando o solo da edificação.

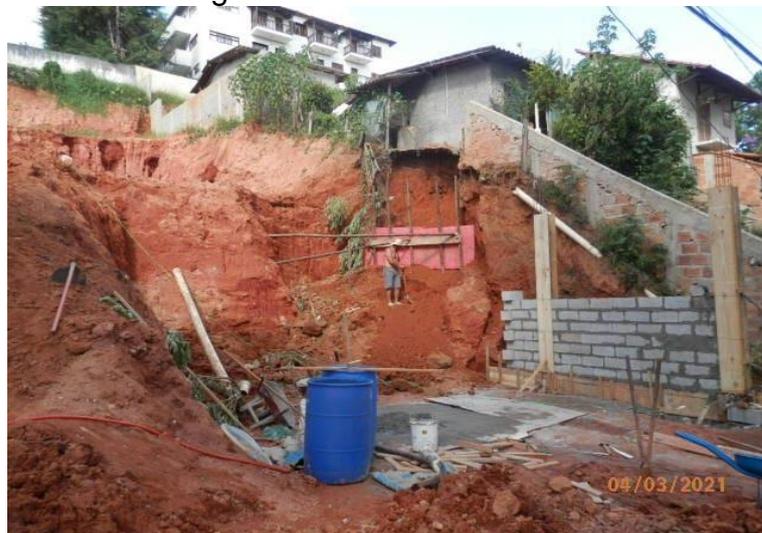
Figura 33 – Retirada de terra

Após o terreno totalmente limpo, a prioridade foi a escavação, para que fosse possível o início da construção da garagem. Para isso foi removida a terra da parte frontal inferior do terreno, como mostrado na figura 33.

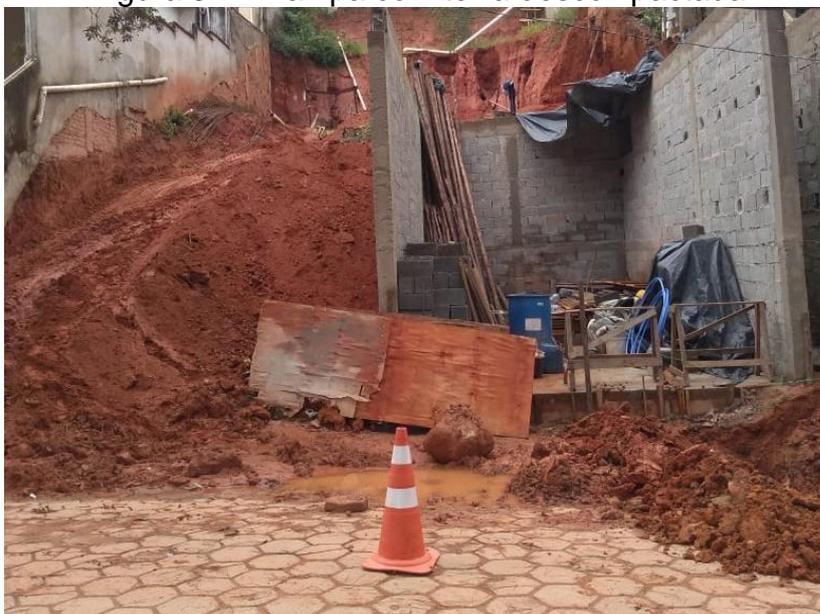
Figura 34 – Rampa com terra descompactada

Prosseguida da escavação da garagem, a máquina subiu para o segundo platô para realizar a retirada da terra onde começaria a execução das fundações. No local existiu uma certa dificuldade para subir a rampa, pois se tratava de terra descompactada como pode ser observado na figura 34. Dessa forma, para conseguir alcançar tal área, a máquina subiu se apoiando na retroescavadeira.

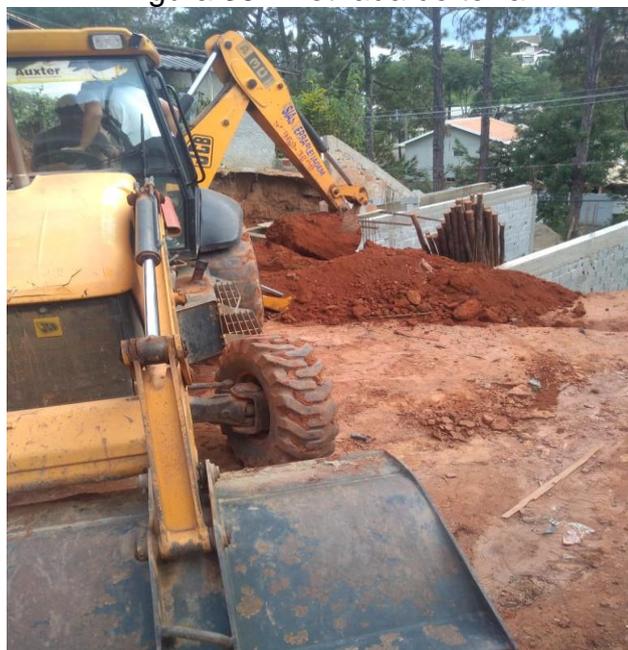
Figura 35– Retirada de terra

O trabalho a ser feito nessa área foi maior, pois além da grande retirada de terra, como mostrado na figura 35, posteriormente se fez necessária a recolocação de terra, para ser feito o nivelamento. Este assunto foi um dentre os abordados na disciplina de Topografia I.

O serviço de escavação da área da edificação durou em torno de 5 dias e totalizou 23 caminhões de terra retirados, em que parte da terra, desta vez, foi retirada manualmente pelos pedreiros e serventes, pelo fato de existir edificações vizinhas, e a máquina não alcançar todas as quinas.

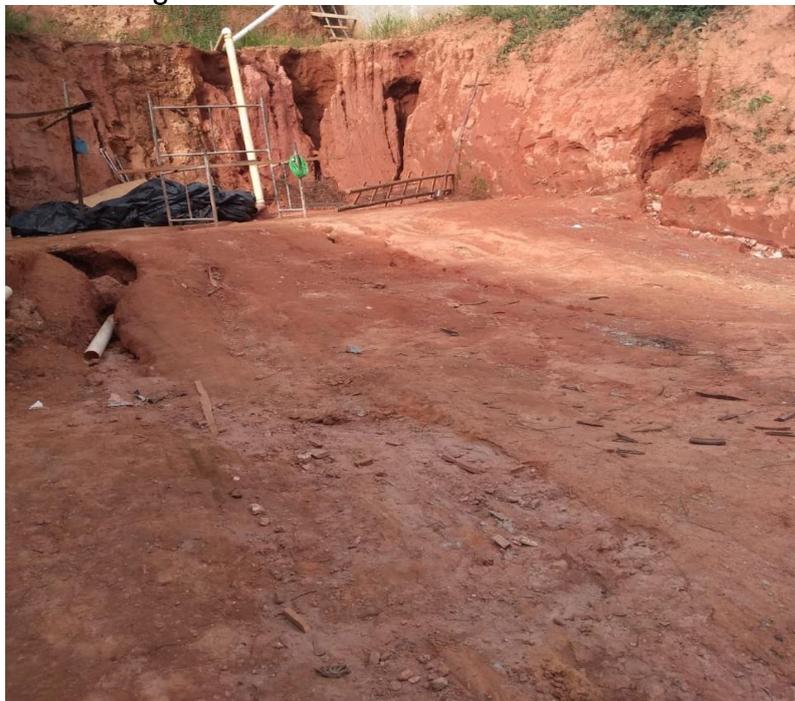
Figura 36 – Desnívelamento do terreno

A fase do aterramento foi primordial que fosse nivelada a área onde seria construída a edificação, pois se tratava de um local com bastante desnível, como mostrado na figura 36. Esse trabalho foi feito também pela retroescavadeira, usando a terra, que anteriormente foi deixada pelo operador de máquinas em montes no mesmo patamar propositalmente, como pode ser observado na figura 37.

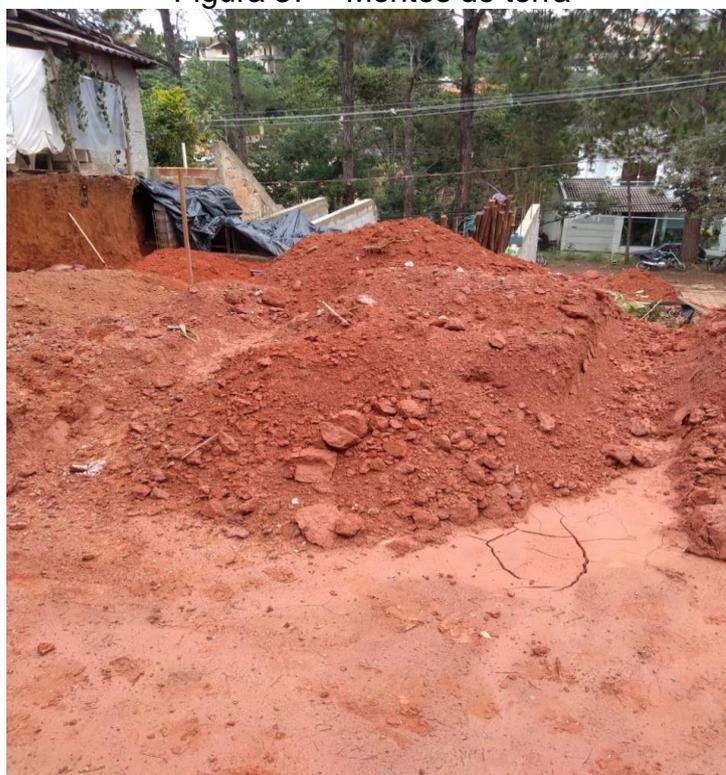
Figura 37 – Montes de terra

A terra foi esparramada em quantidades diferentes em cada lugar, levando em consideração a necessidade de aterro do terreno e as especificações do projeto. Este serviço foi executado com rapidez, demandando apenas 1 dia de serviço.

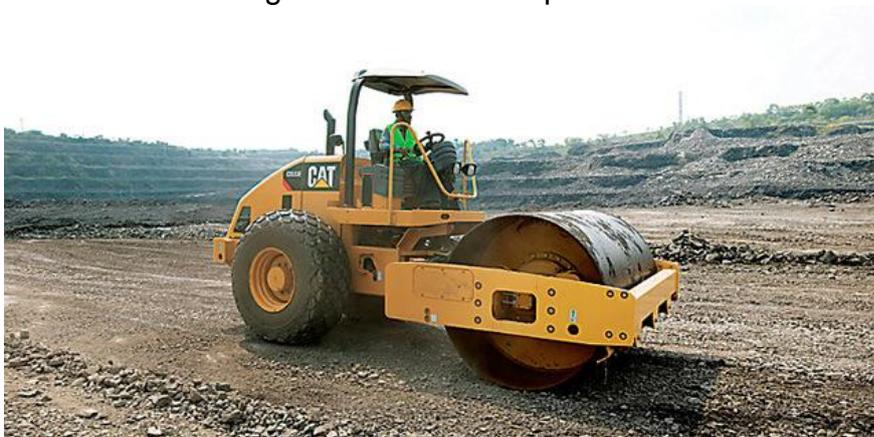
Figura 39 – Rolo compressor

Para execução deste procedimento foram utilizados rolos compressores, semelhantes ao mostrado na figura 39, em que estes fizeram movimentos de vai e vem durante alguns instantes. De acordo com Ferreira (2005), tal movimento possibilita uma melhor disposição das partículas, objetivando a limitação do volume de vazios do solo.

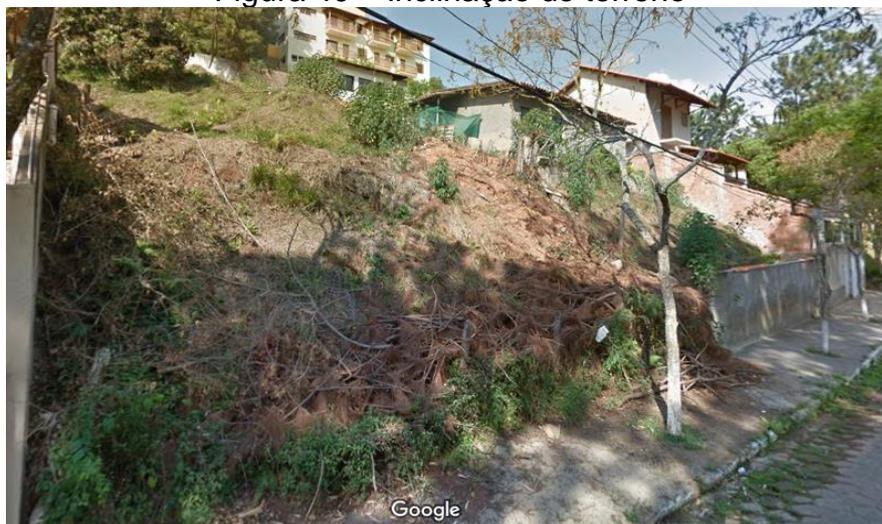
Figura 40 – Inclinação do terreno

Na obra onde foi realizada a vivência, foi encontrado um terreno que exigiu uma terraplanagem muito grande, pois apresentava uma declividade acentuada, como nota-se na figura 40. Ao total, a inclinação era de 18 m, estabelecendo uma referência no nível da rua, até os fundos do terreno. Segundo Carvalhais et al. (2019), a altura e inclinação do terreno são fatores que devem ser considerados quando se trata de instabilidade.

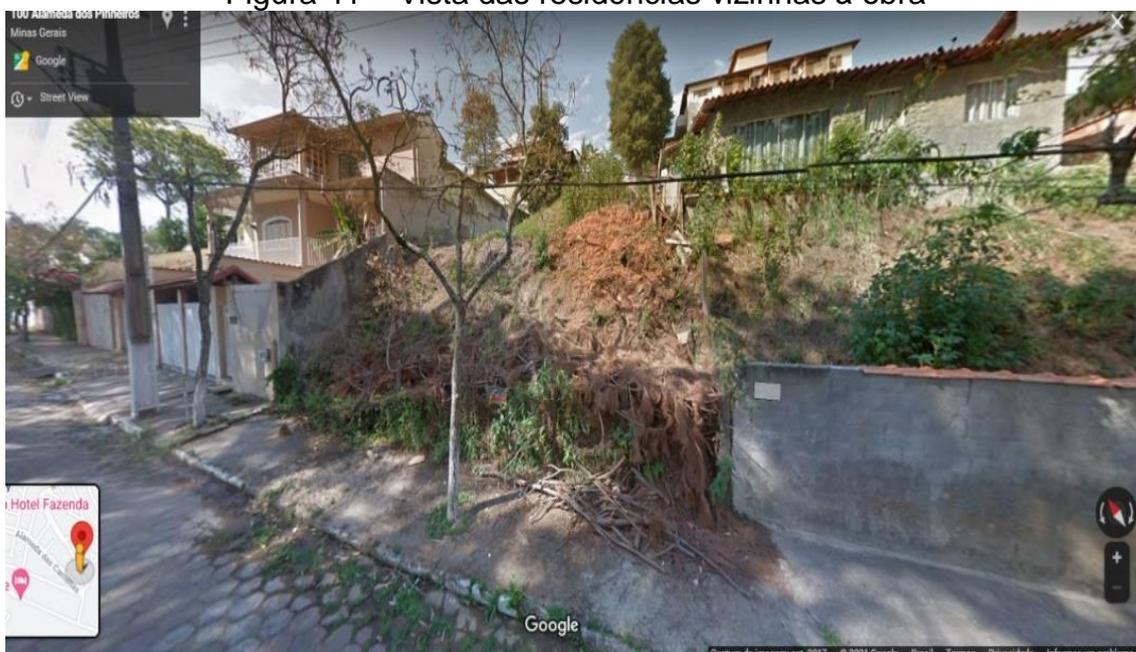
Figura 41 – Vista das residências vizinhas à obra

Outro fator que gerou um maior risco no movimento de tamanha quantidade de terra, foi a existência de edificações vizinhas de todos os lados e em níveis mais altos que o terreno onde a edificação em questão foi implantada, como é possível notar na figura 41.

Apesar de todos os cuidados, sempre houve receio de que a movimentação de terra causasse algum dano nas edificações vizinhas.
