**CENTRO UNIVERSITÁRIO DE LAVRAS
CURSO DE GRADUAÇÃO EM ENGENHARIA CIVIL**

**PORTFÓLIO ACADÊMICO: PLANEJAMENTO E EXECUÇÃO DAS
ETAPAS DOS SISTEMAS CONSTRUTIVOS DE OBRAS**

Portfólio Acadêmico apresentado ao Centro Universitário de Lavras, como parte das exigências da disciplina Trabalho de Conclusão de Curso, curso de graduação em Engenharia Civil.

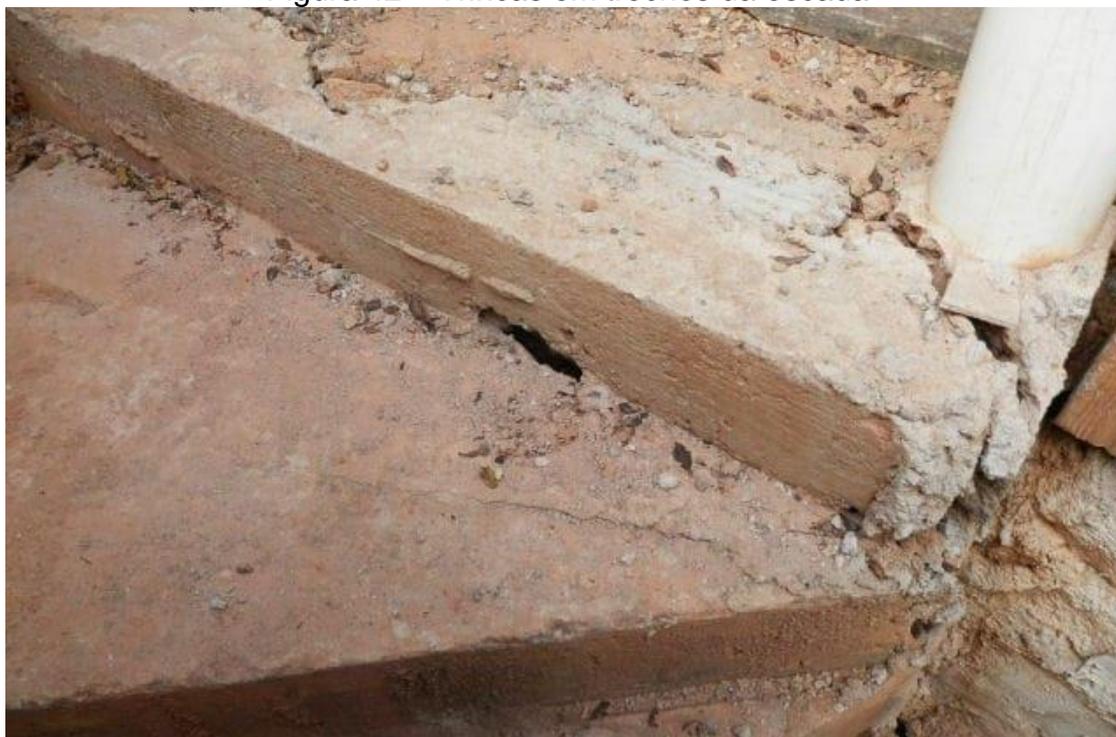
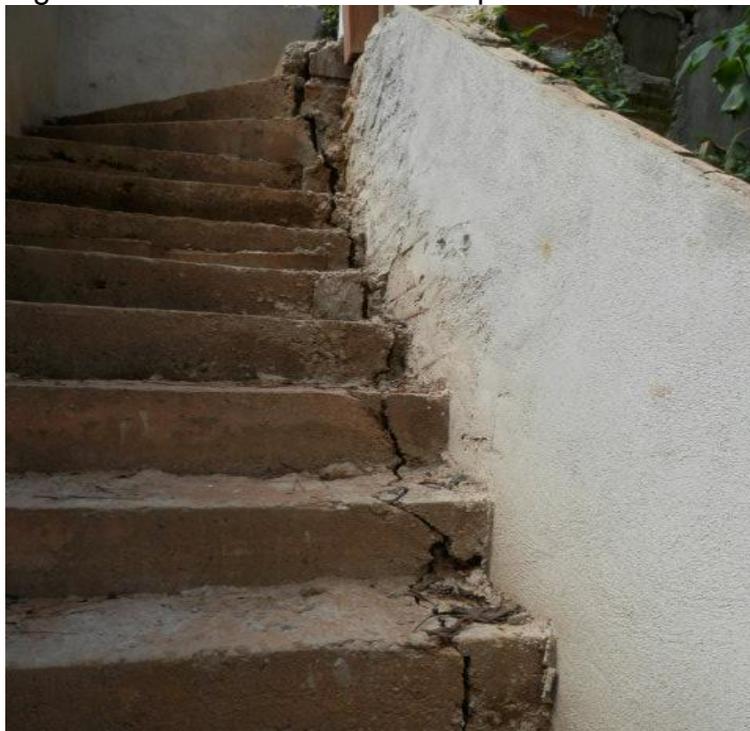
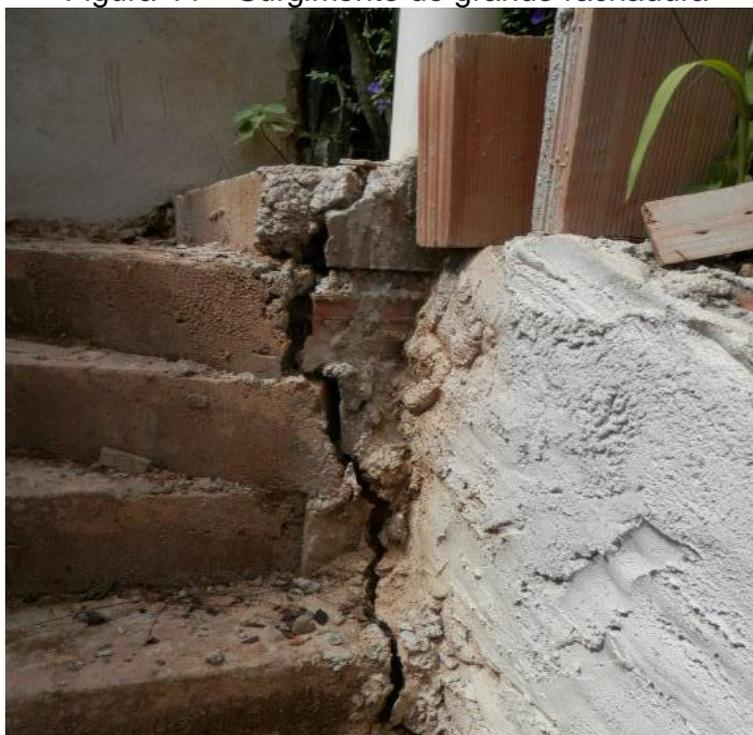
Antes mesmo das obras do muro de contenção iniciarem, ainda na fase de terraplanagem, recebemos a primeira visita da Defesa Civil, com o intuito de notificar que havia sido registrada uma denúncia que alegava o surgimento de grandes trincas na escada de uma edificação vizinha que fazia divisa com o terreno em questão, como pode ser visto nas figuras 42, 43 e 44.

De acordo com Gonçalves (2015), o surgimento de fissuras, trincas e rachaduras em estruturas, pode ser oriundo da aplicação de cargas repetidas ou carregamentos excessivos, assunto também explanado na disciplina de Construção Civil II. É provável que as rachaduras (figura 42, 43 e 44) tenham sido causadas pela movimentação de terra realizada, pelo deslocamento das máquinas pesadas e vibrações causadas por estas. Os devidos reparos para sanar a patologia na escada foram realizados e prosseguiu-se com a escavação.

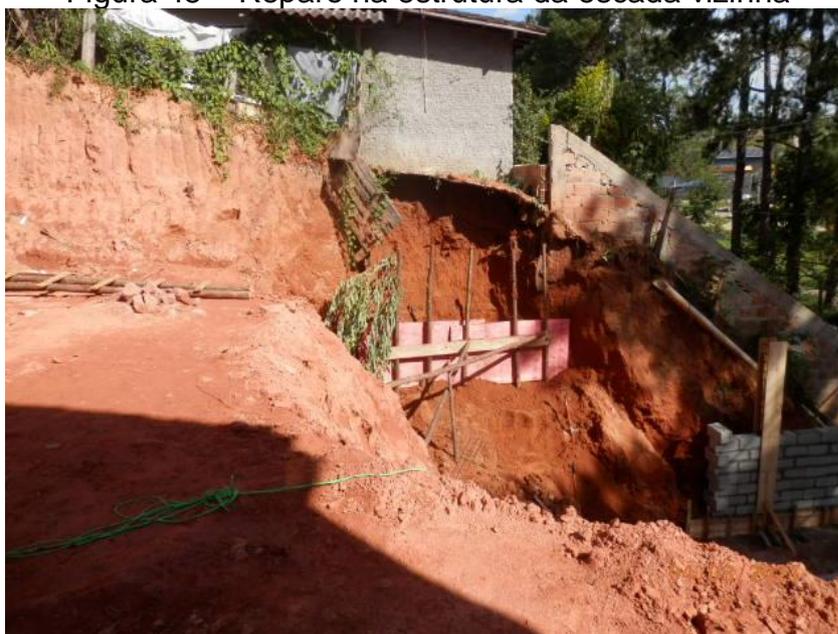
Figura 45 – Reparo na estrutura da escada vizinha

A edificação vizinha foi interditada e foram disponibilizados os recursos necessários para amparar a proprietária. Obras foram pausadas e a mão de obra foi designada para reparar o dano ocasionado na edificação vizinha, como ilustrado na figura 45. Foi feito primeiramente um muro de contenção, um aterramento e a construção de uma nova escada.

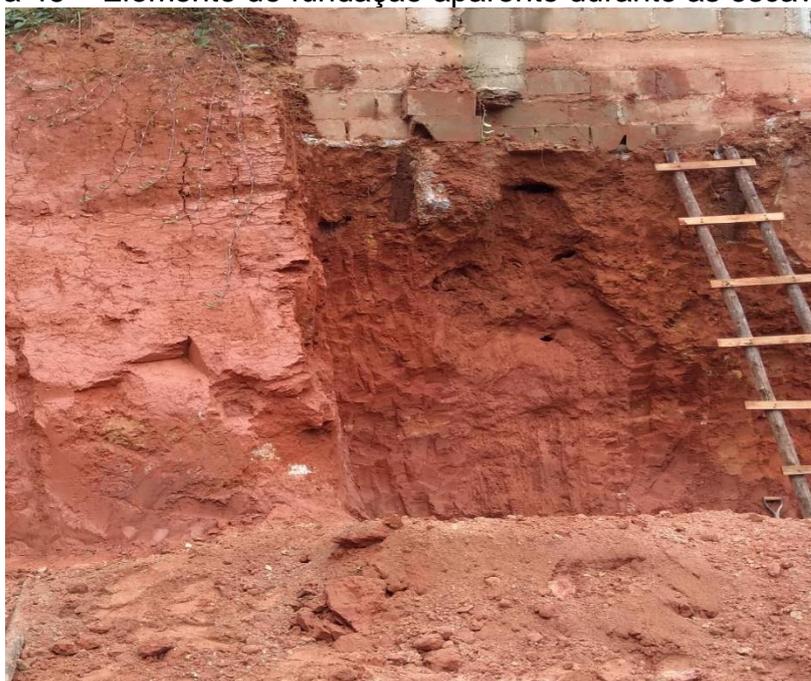
Figura 46 – Elemento de fundação aparente durante as escavações

Após a finalização das obras da garagem, iniciou-se a movimentação de terra na parte superior do terreno, visando dar início à construção da residência. A terraplanagem apresentava grandes desafios, pois elementos de fundação e tubulações da infraestrutura das edificações vizinhas, erroneamente, passavam no terreno em questão. Foram necessários desvios na tubulação até que o espaço livre necessário para o prosseguimento da escavação fosse atingido. Entretanto, os elementos de fundação que invadiam o terreno, não havia como move-los, e muitas vezes durante o processo, estes ficavam a mostra, como pode ser notado na figura 46. Felizmente, os elementos de fundação que ultrapassaram a divisa não coincidiam com a área que seria edificada.

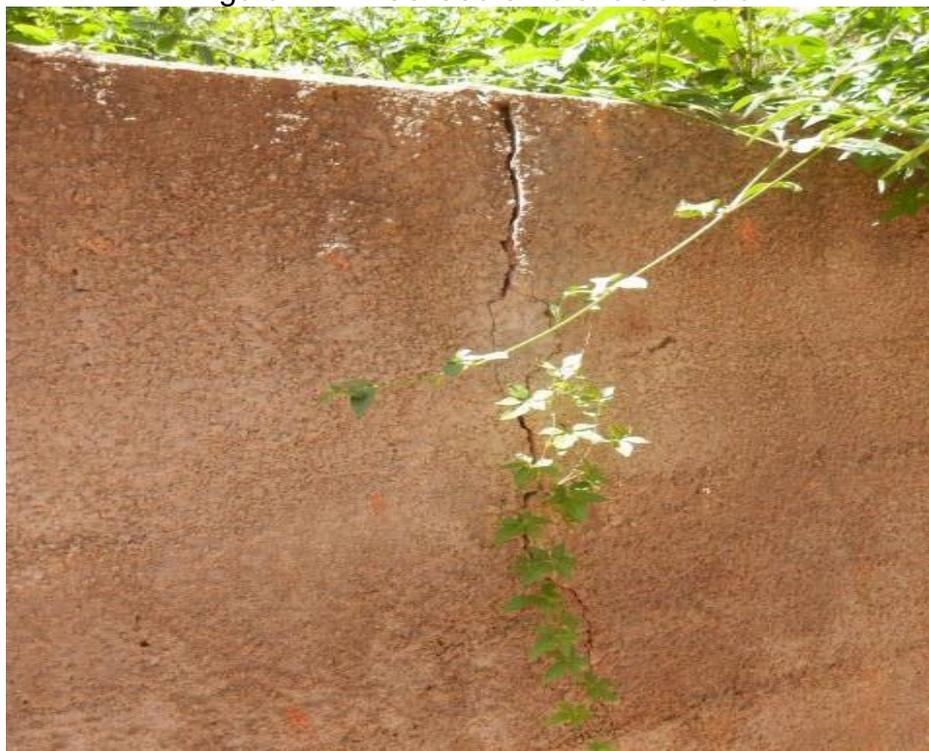
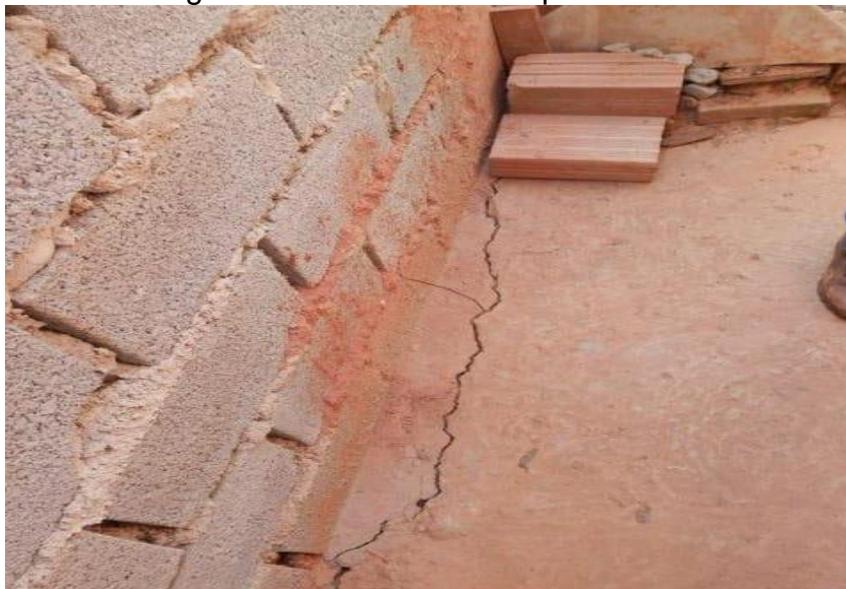
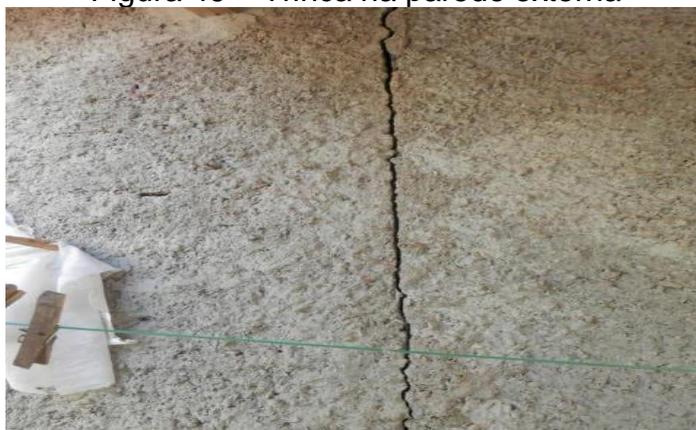
Pela terceira vez, a Defesa Civil esteve presente no local, e, desta vez a denúncia vinha de outro proprietário e alegava o surgimento de trincas em alguns pontos de sua residência, o que pode ser observado nas figuras 47, 48 e 49. Foram analisadas todas as trincas ocorridas na edificação vizinha, e constatou-se que nenhuma delas haviam comprometido a estrutura. Novamente os pedreiros foram designados para realizarem os devidos reparos das patologias causadas. Erat et al. (2016) define patologia como a área da engenharia que responsável por estudar as manifestações, as ocorrências, as causas e as razões dos defeitos que surgem nas construções civis.

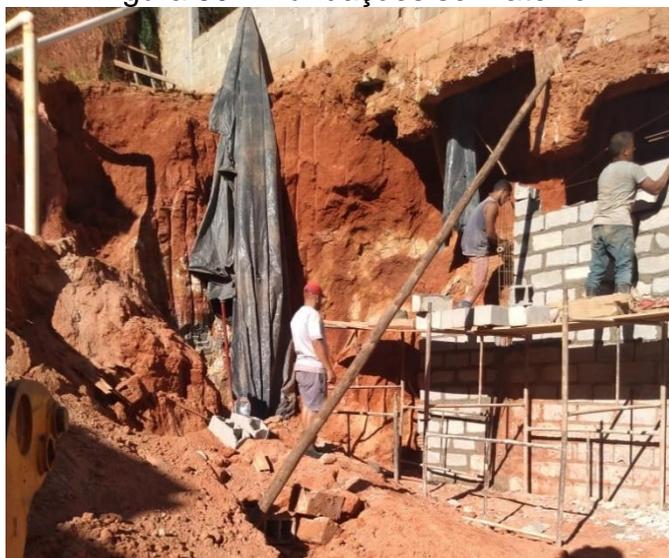
Figura 50 – Fundações sem aterro

Após se findarem os trabalhos de terraplanagem, iniciou-se a construção da fundação da residência, sendo que nesta etapa não houve nenhum tipo de contratempo. Seguidamente foram feitas as vigas baldrame e os pilares, antes de se iniciar o levantamento do muro que ficaria responsável pela contenção da massa de solo. Neste ponto, houve um deslizamento, onde os elementos de fundação totalmente a mostra e parcialmente pendurada na parte inferior. Foi construído então um muro com o intuito de conter o solo do aterro a ser realizado na estrutura para evitar o desmoronamento, como pode ser observado na figura 50.

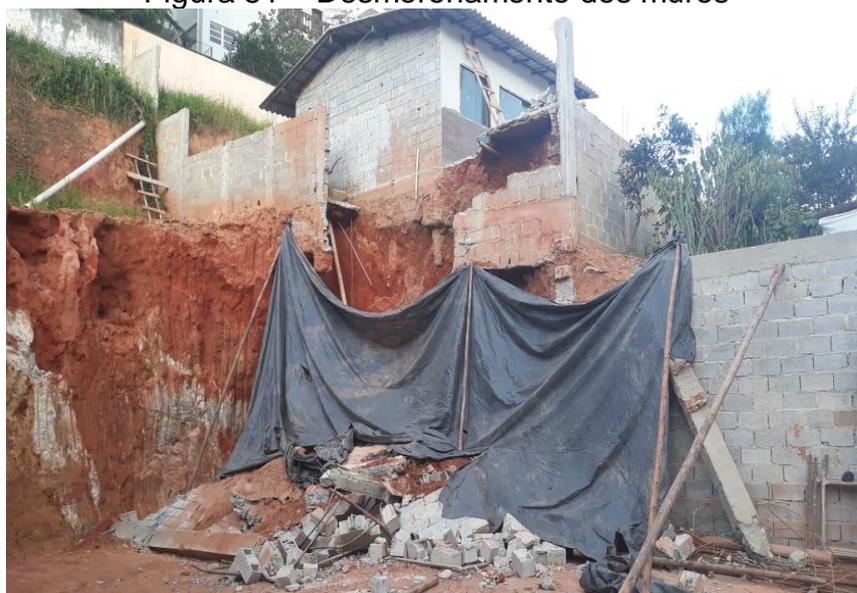
Figura 51 – Desmoronamento dos muros

mesmo corroborado com a instabilidade da massa de solo. Além disso, o operador colidiu por várias vezes a pá da máquina com as edificações e muros presentes na divisa, o que pode ter desencadeado um abalo nas estruturas, contribuindo para os desmoronamentos.

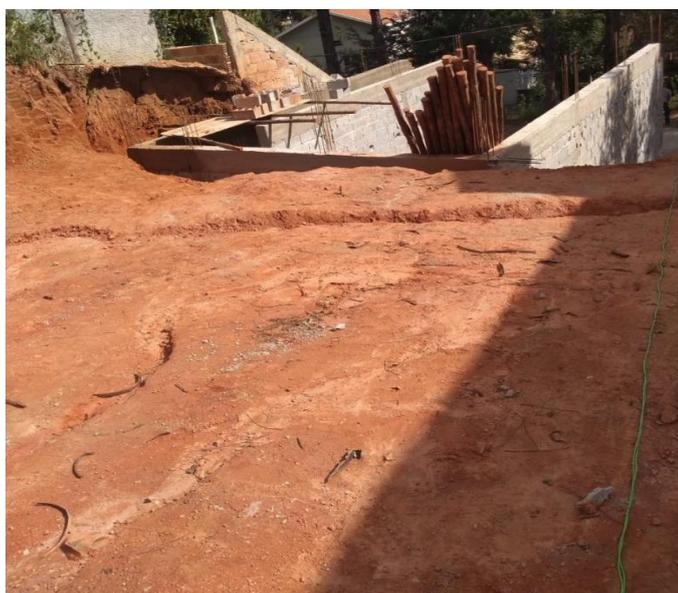
Figura 53 – Solo argiloso presente no terreno onde ocorreu a vivência

Após ter sido feita a sondagem do solo, chegou-se à conclusão de que a melhor escolha para a fundação, seria a sapata isolada, pois se trata de uma obra simples, residencial, com apenas dois pavimentos. Além disso a textura do solo foi classificada como argilosa, como mostrado na figura 53, o que é considerado seguro para a construção. Pois no campo da construção civil, o solo é a matéria mais importante e por isso demanda maior atenção quanto as suas capacidades de sustentação e resistência (HUAMAN, 2019).

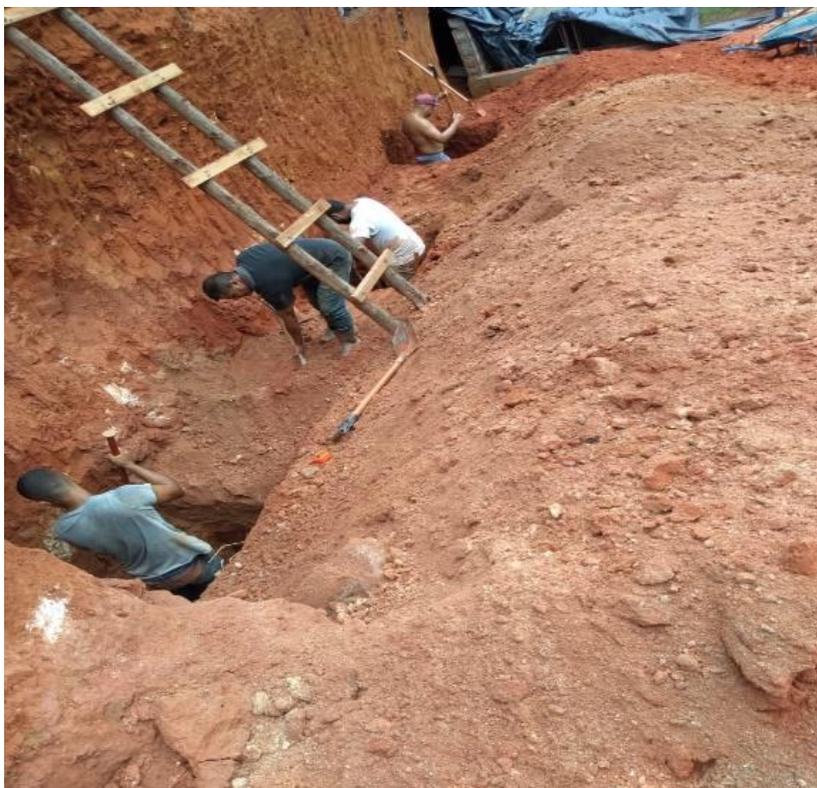
Figura 54 – Escavação das valas

Conforme a NBR 6122 (ABNT, 2019), as sapatas não podem ter dimensão menores que 60 cm.

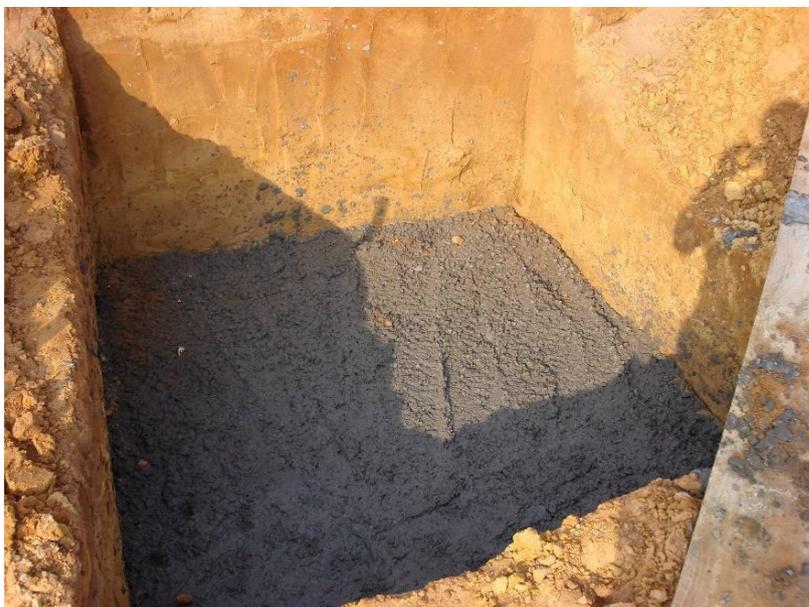
Figura 55 – Lastro de concreto magro

Sendo assim, foi preparado e despejado um concreto magro na parte inferior da cava em toda a área (figura 55). Essa camada totalizou uma altura aproximada de 5 cm, como indicado na norma.

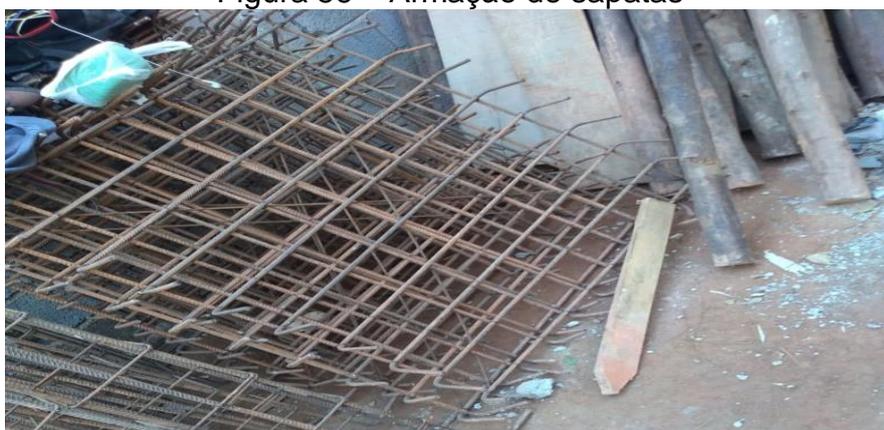
Figura 56 – Armação de sapatas

obras e armazenadas (figura 56). Para esse preparo, foram utilizados barras de aço de 12,5 mm e para a execução de cada esteira, foram cortados 20 pedaços de aço com 1,20 m cada, sendo amarrados uns aos outros formando uma espécie de grelha.

Bastos (2019), ressalta que quando as armaduras são cortadas e montadas no próprio canteiro de obra, é habitual usar arame recozido no diâmetro de 1,25 mm, duplos e torcidos, para realizar as amarrações entre as barras. Nesta execução, foi deixado 10 cm de sobra em todos os lados para que as pontas fossem viradas para cima, fazendo uma espécie de gancho. Tal procedimento é importante, pois tem a função de segurar concreto em cima da armadura.

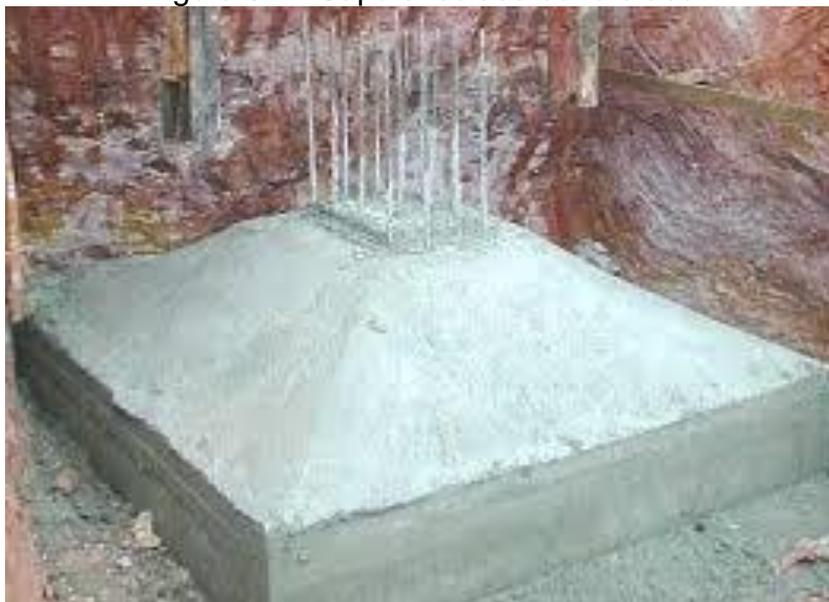
Figura 57 – Sapata isolada concretada

formato da parte inferior ficasse com o formato de cubo e já a parte superior em formato de pirâmide (figura 57), em que, este último, demanda que o concreto esteja menos fluído. Após 24 horas foi realizada a desforma. As sapatas ficaram com uma altura de 30 cm com a largura e comprimento de 1 m.
