trabalho de conclusão de curso

GLAMPING  
SERRA DAS BICAS

Laura Barbosa Andrade

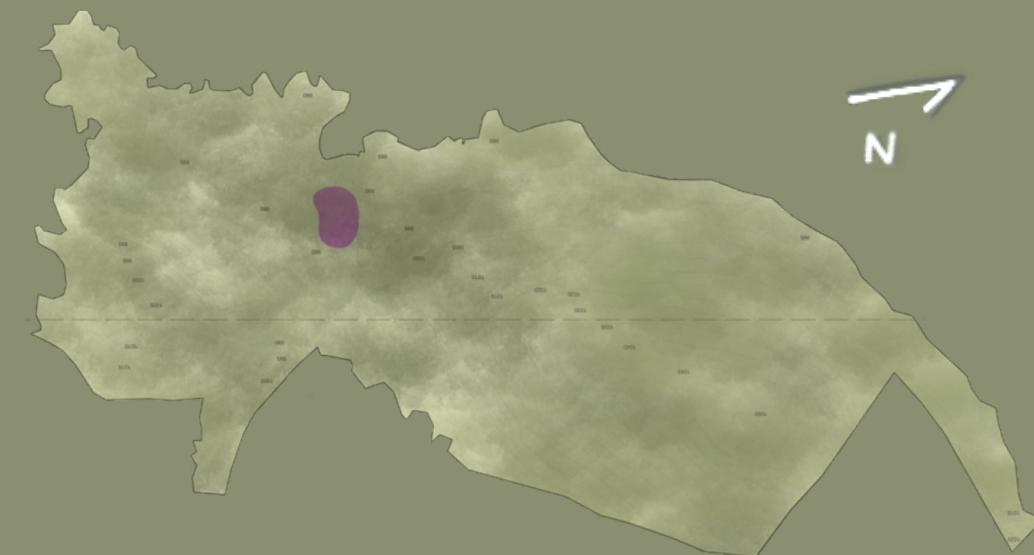
CASARÃO SERRA DAS BICAS

DATA PROVÁVEL: POR VOLTA DE 1790

TÉCNICA CONSTRUTIVA: PAU-A-PIQUE (PATRIMONIO CULTURAL)

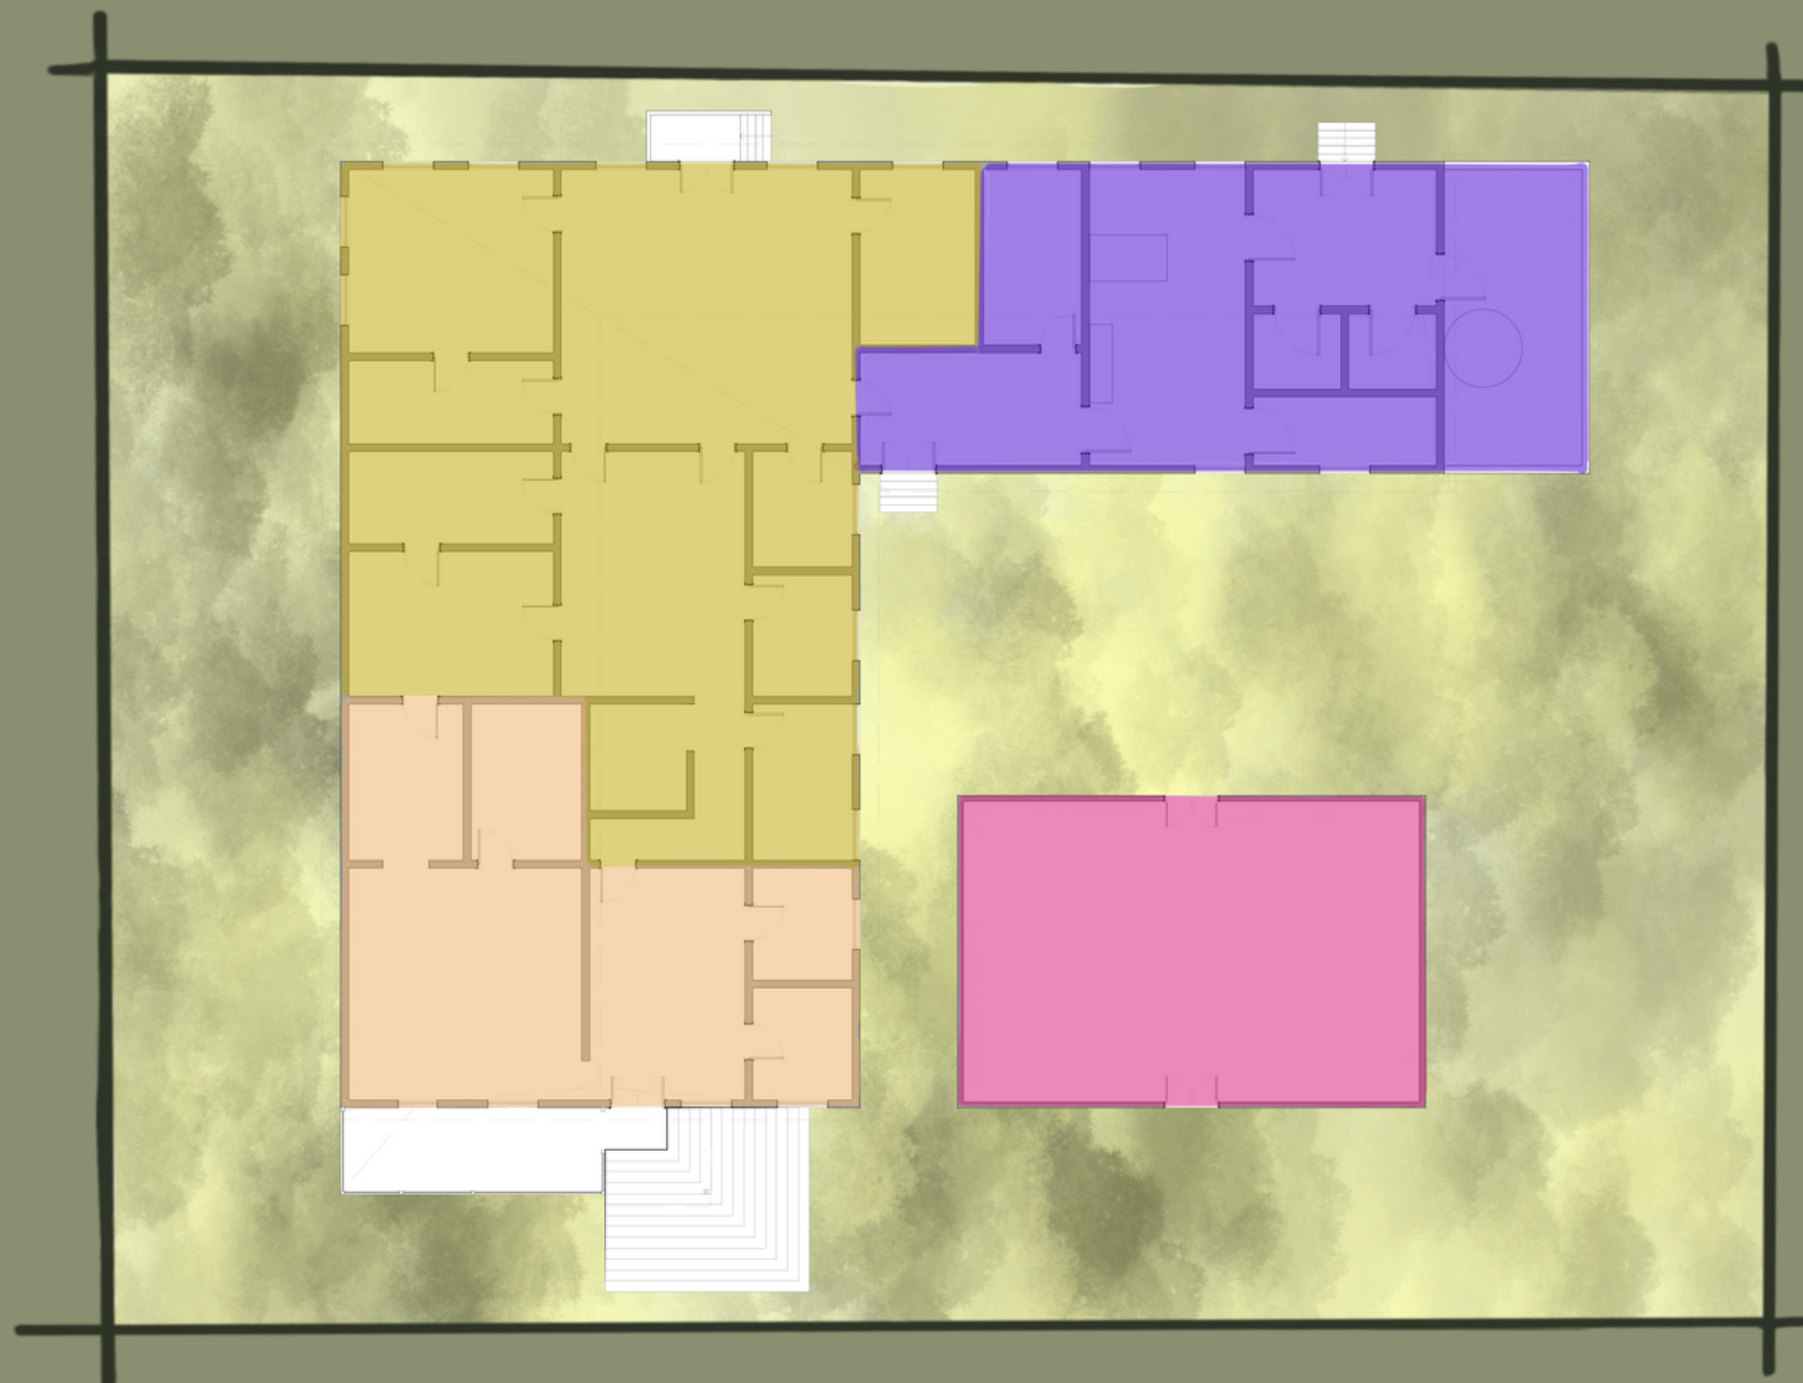
PLANTA EXISTENTE

- Setor EXTERNOS
- Setor FAMÍLIA
- Setor SERVIÇOS
- Setor INDEFINIDO

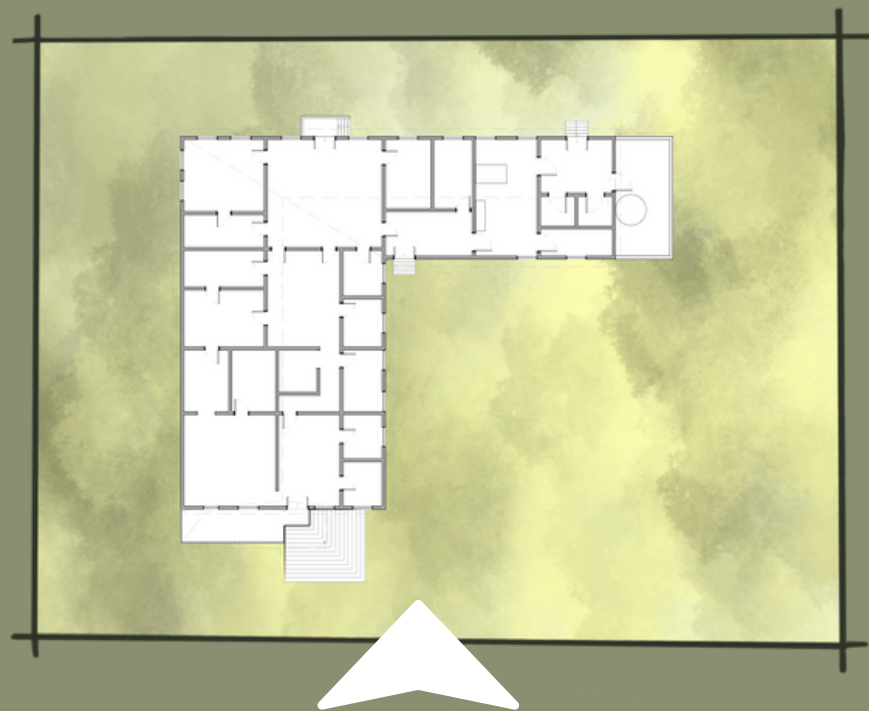
MAPA DE DANOS - FACHADA 1

## LEGENDA

| descascado com pau-a-pique aparente | pintura descascada | trinca | vegetação espontânea |
| reboco com cimento | infiltração / lodo | quebrado | passagem de fio exposta |

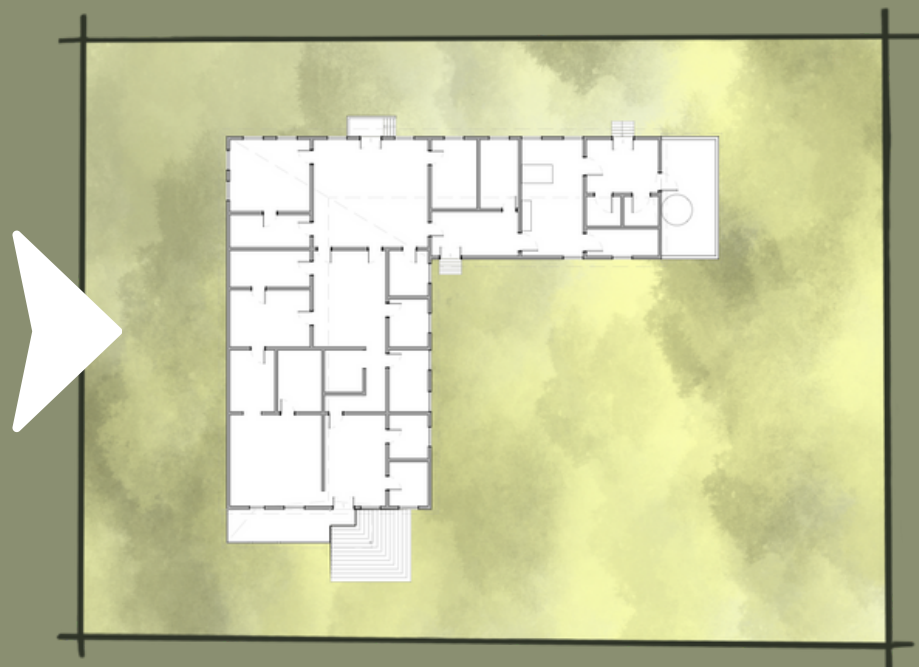
MAPA DE DANOS - FACHADA 2

## LEGENDA

| | descascado com pau-a-pique aparente | | pintura descascada | | trinca | | vegetação espontânea |
| | reboco com cimento | | infiltração / lodo | | quebrado | | passagem de fio exposta |

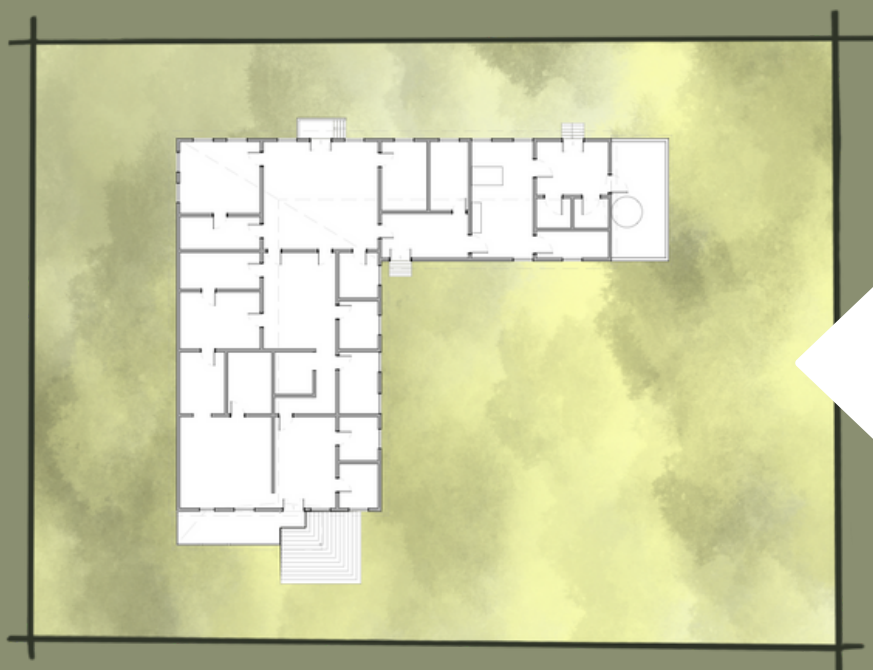
MAPA DE DANOS - FACHADA 4

## LEGENDA

| descascado com pau-a-pique aparente | pintura descascada | trinca | vegetação espontânea |
| reboco com cimento | infiltração / lodo | quebrado | passagem de fio exposta |

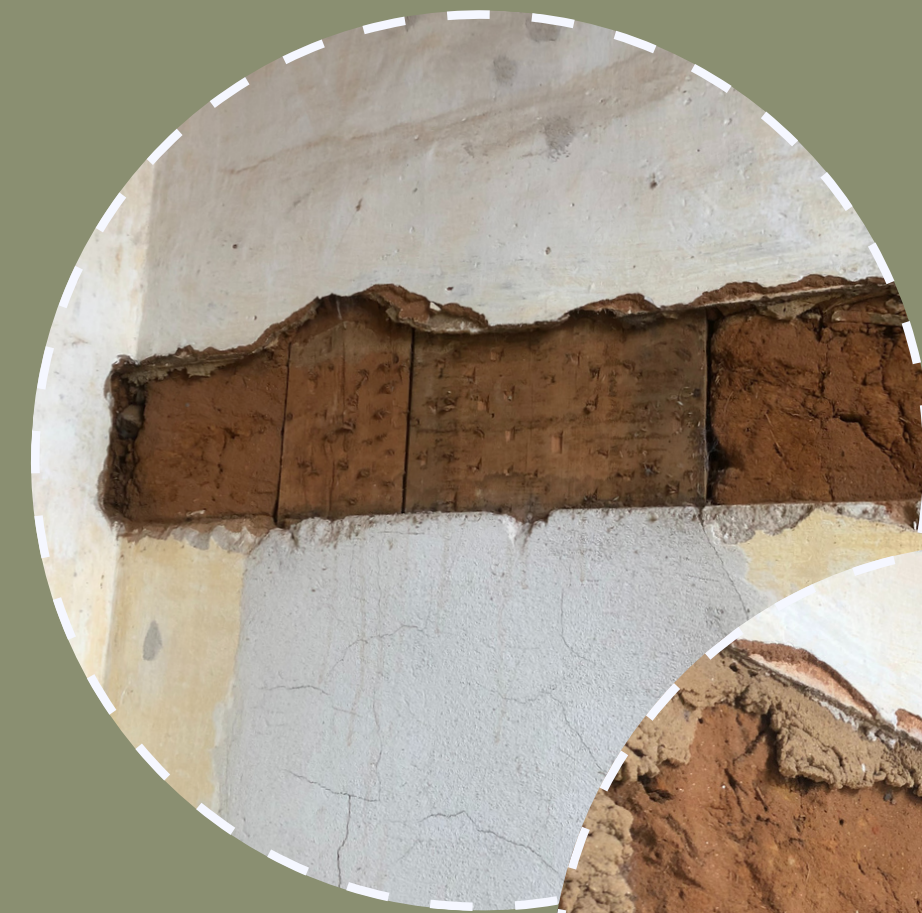
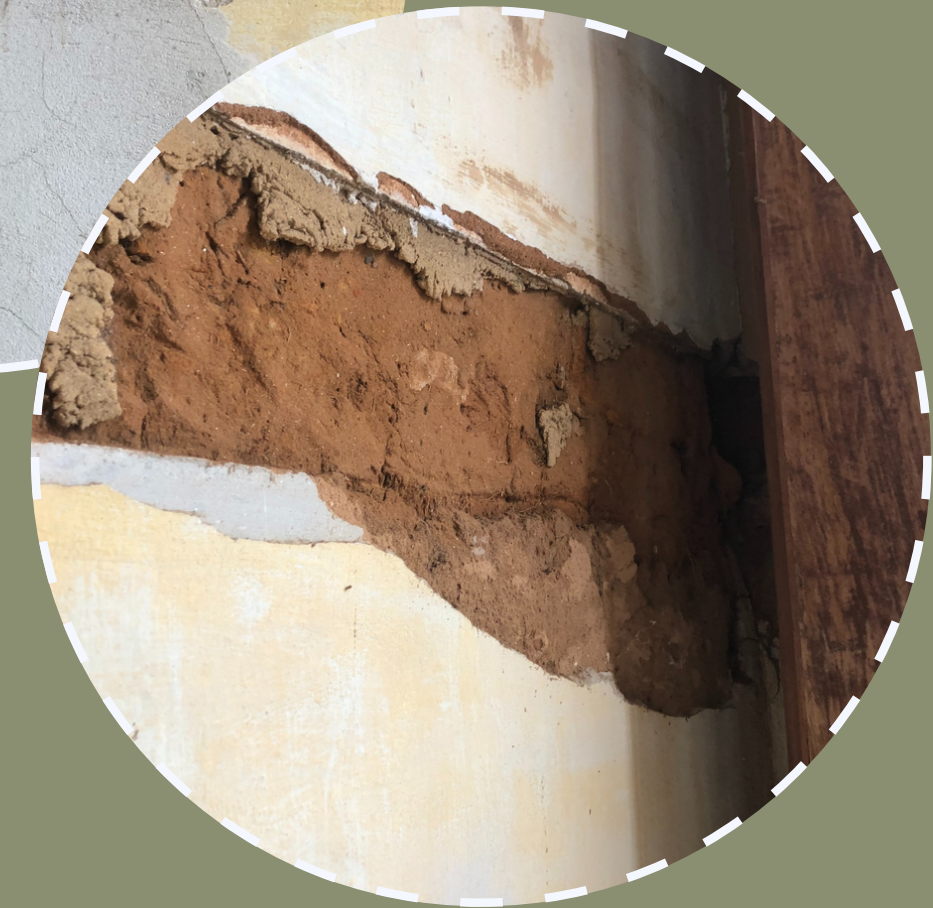
TECNICA CONSTRUTIVA: PAU A PIQUE

madeiras verticais fixadas no solo entrelaçadas, com vigas horizontais, amarradas entre si por cipós, dando origem a um painel perfurado que, que são preenchidos com barro, forma-se em parede.

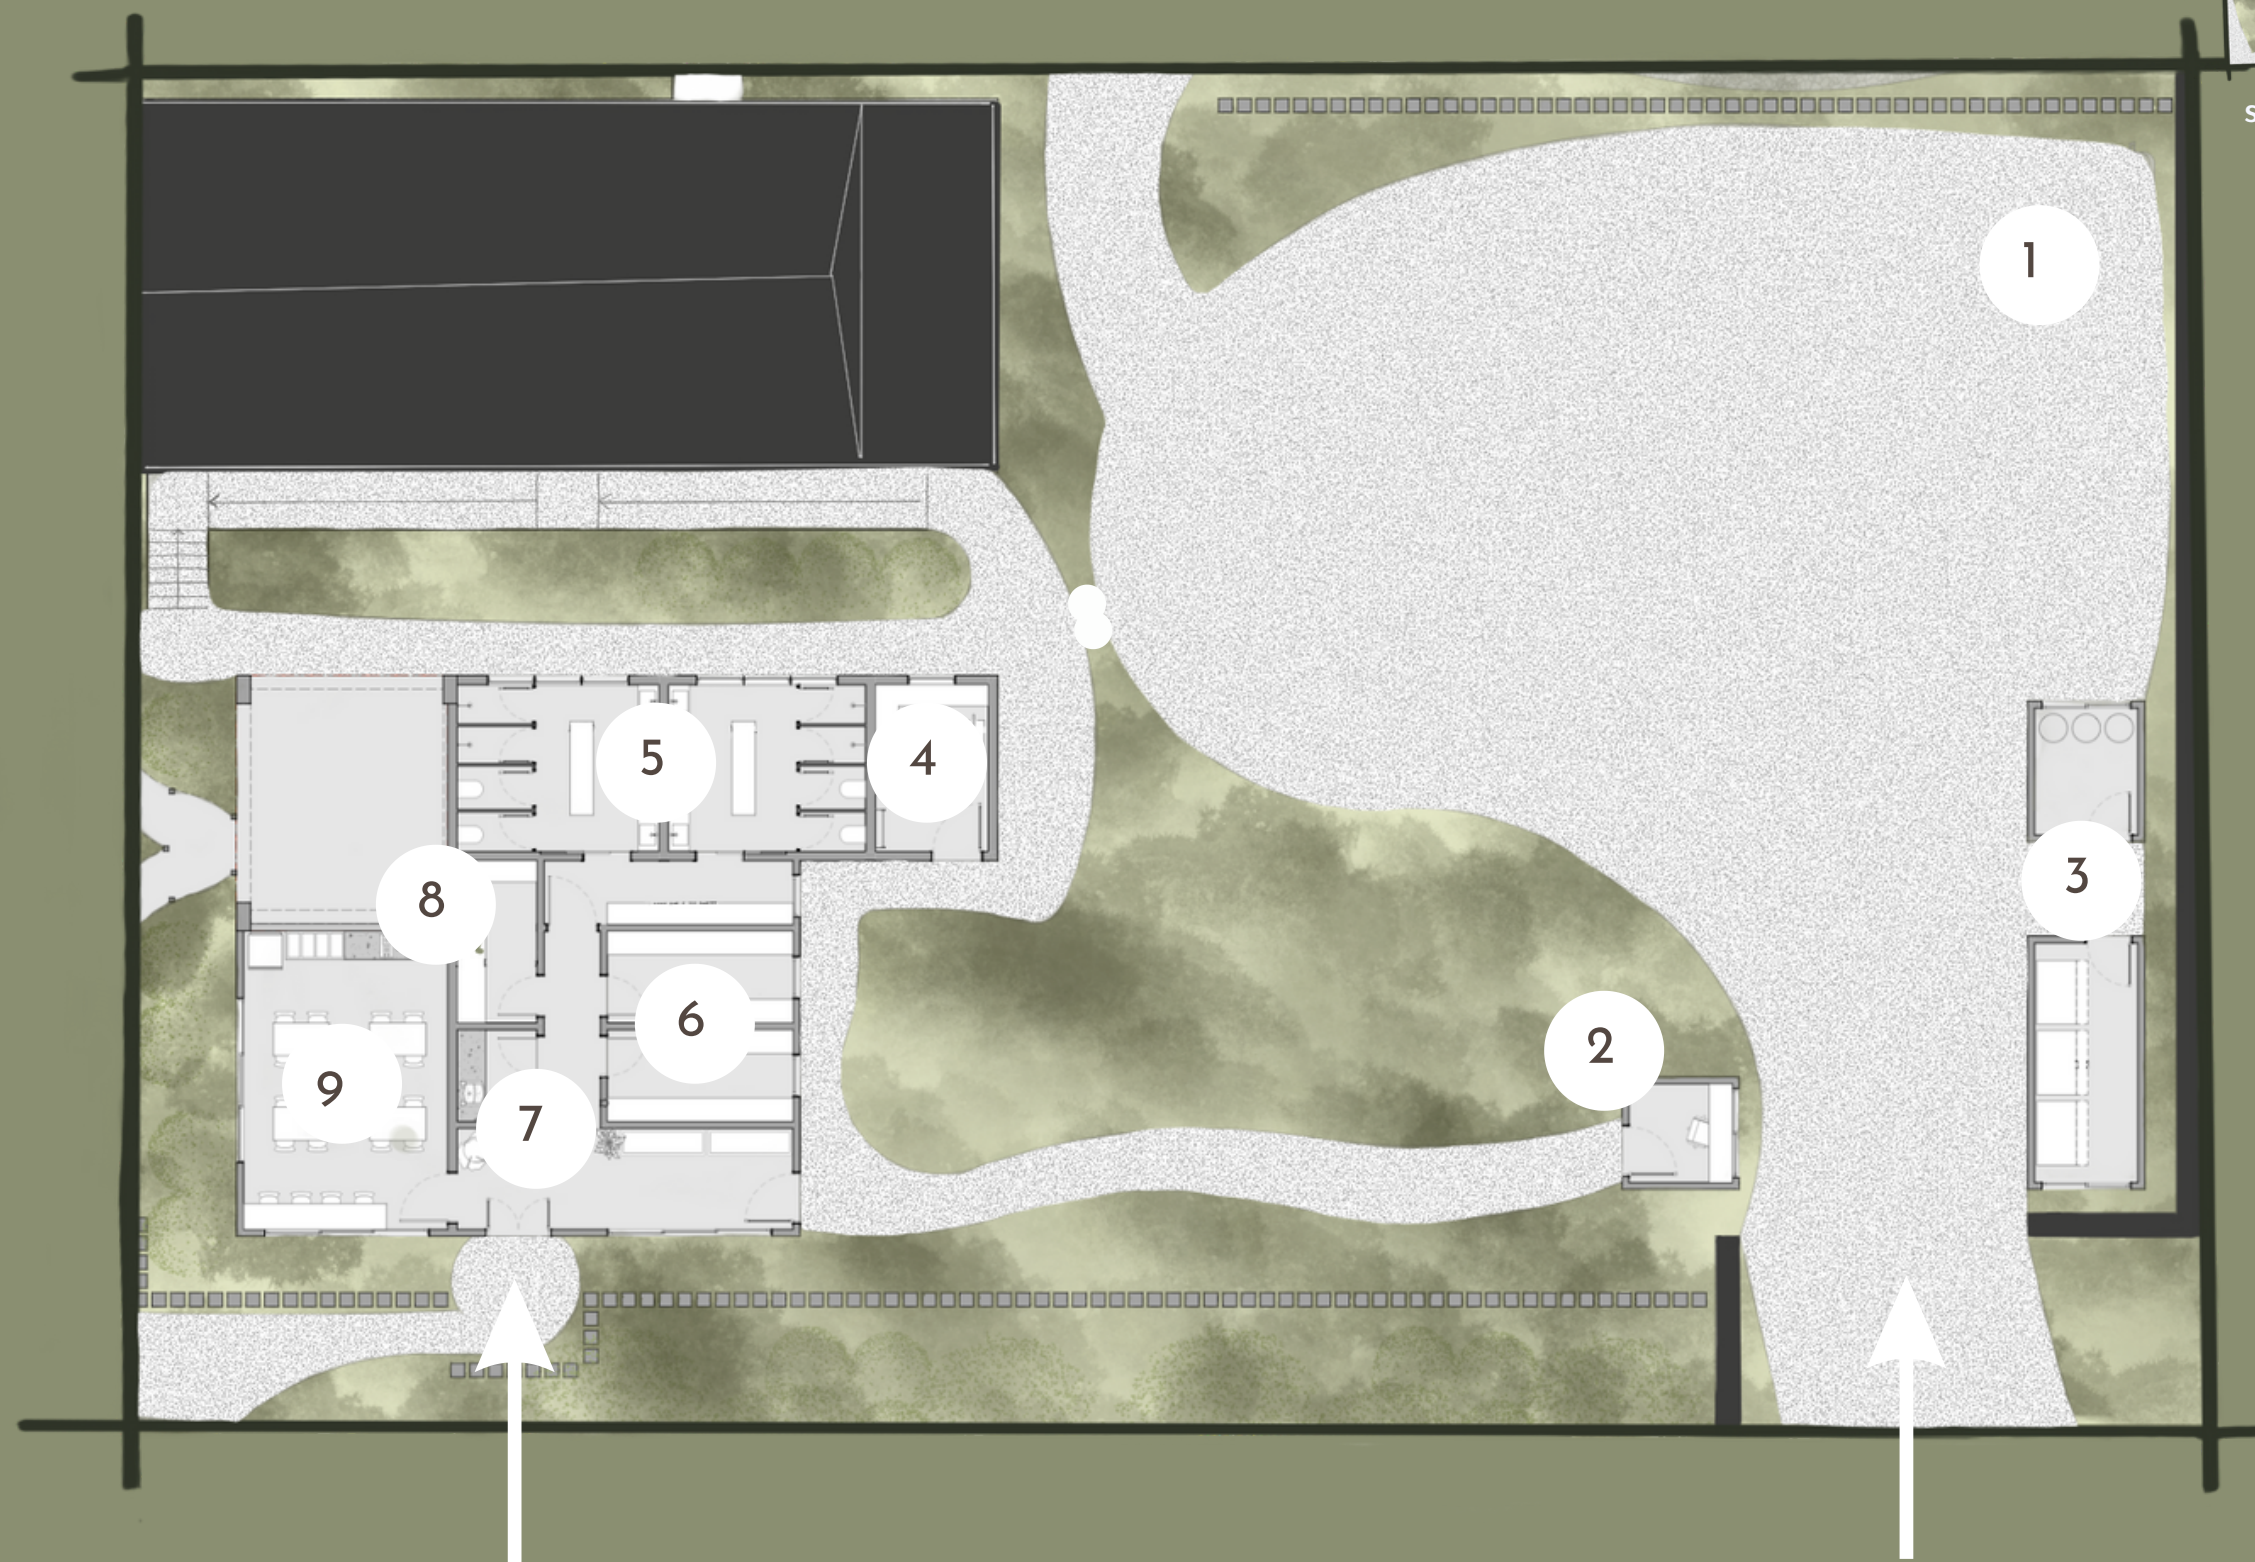
ANEXO CASARÃO + ÁREA TÉCNICA - TÉRREO

- 1 Doca Carga e Descarga
- 2 Guarita
- 3 Lixo / Gás
- 4 Área de Camareira
- 5 Vestiários
- 6 Roupas Limpas / sujas
- 7 DML
- 8 Almojarifado
- 9 Refeitório

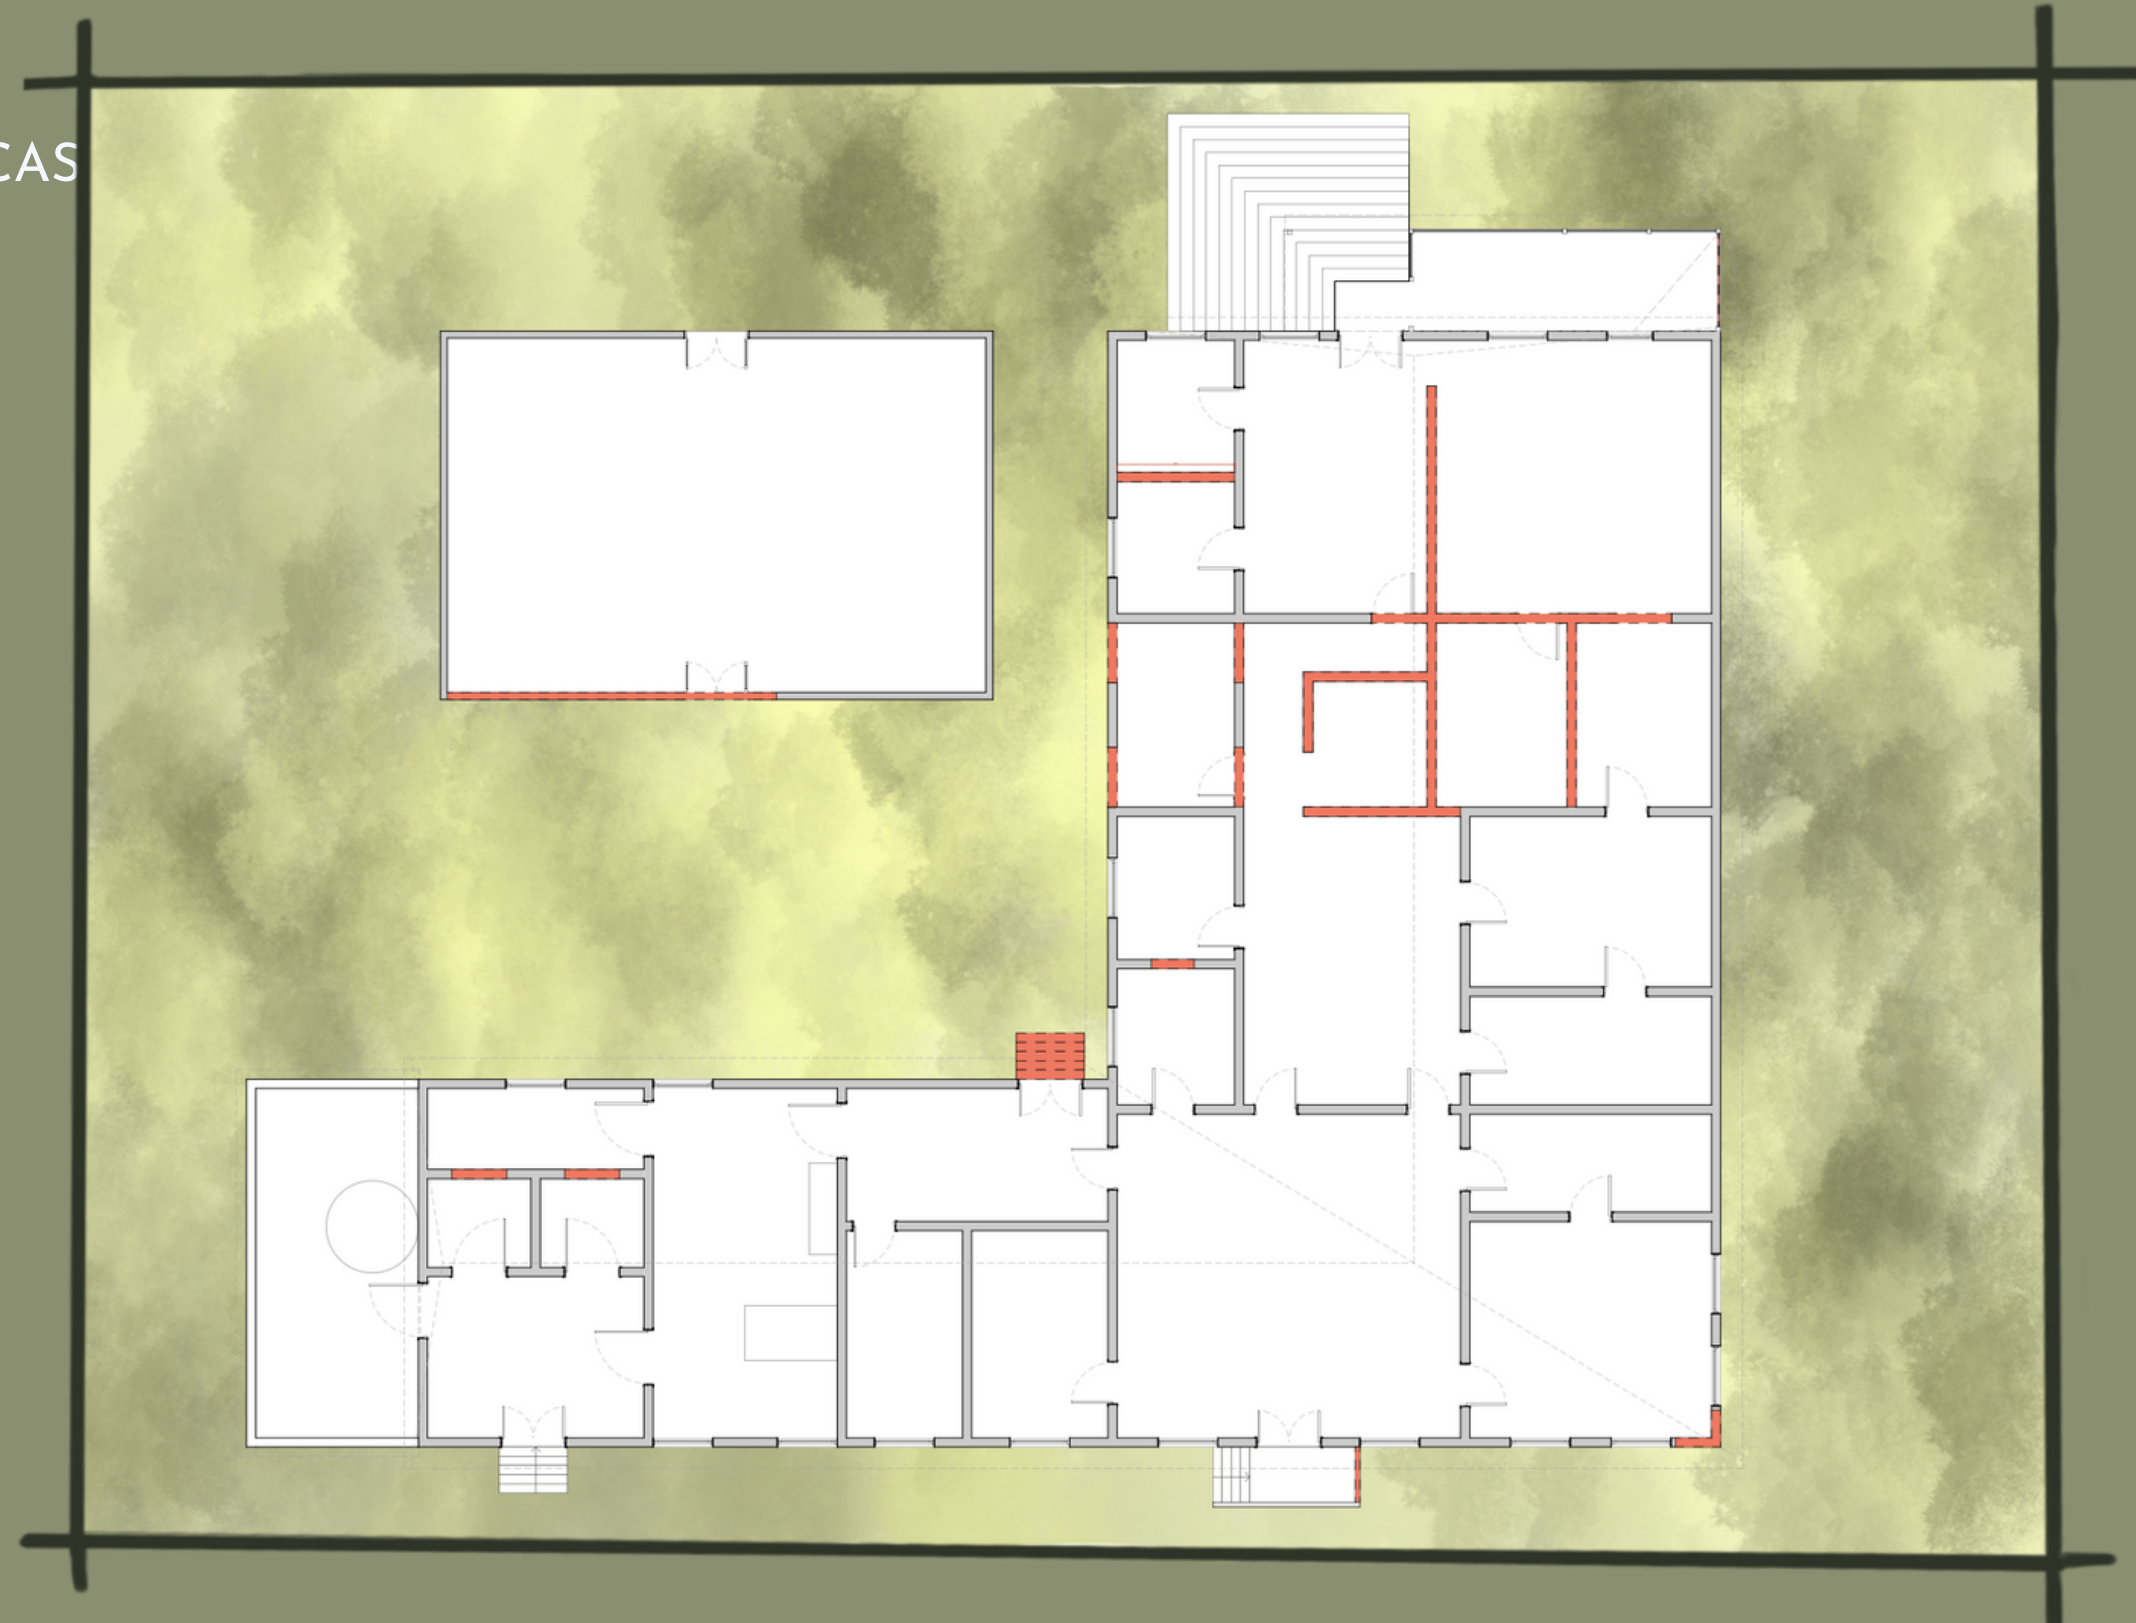
# PLANTA DEMOLIR.

DEMOLIR

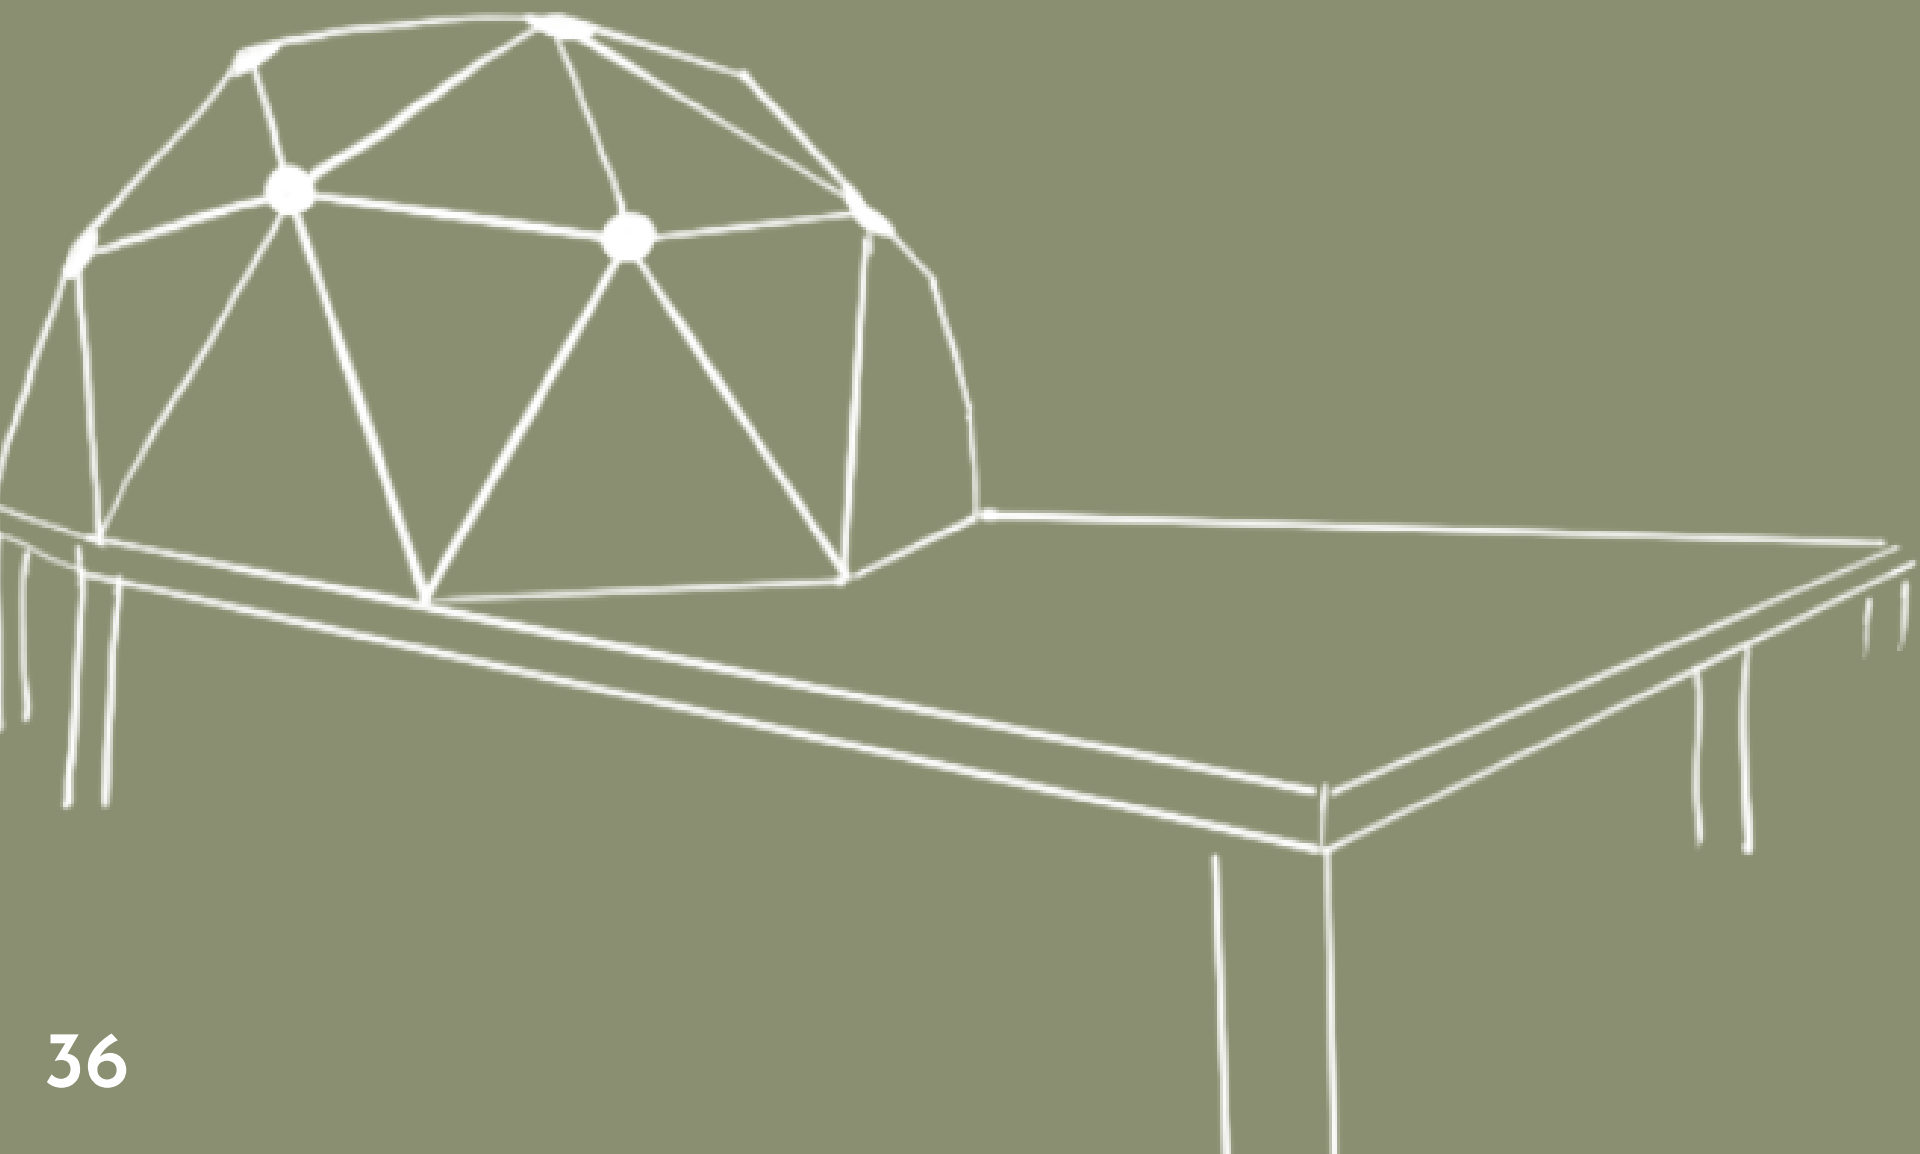
CÚPULA  
FORMA ORGÂNICA

$2V$   $\xrightarrow{2 \text{ FREQUÊNCIAS}}$

$R = 3,5 \text{ m}$

PÉ DIREITO = 3,5 m

$A = 2,163 \text{ m}$

$B = 1,912 \text{ m}$

$\xrightarrow{81}$   
BASTÕES

$A = 33,33 \%$

$B = 66,66 \%$

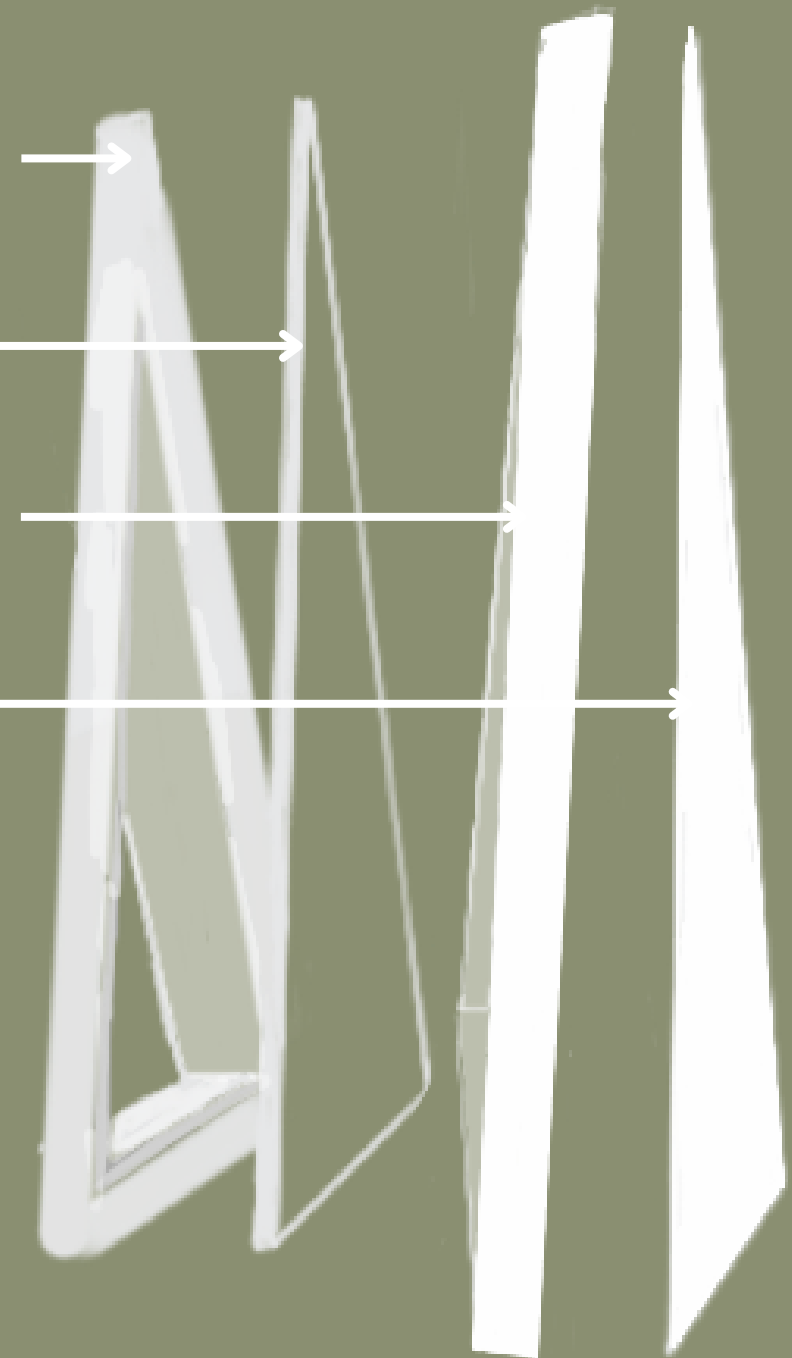
ESTRUTURA DE MADEIRA

LONA

CHAPA METÁLICA PARA

FIXAÇÃO

TAMPONAMENTO EM  
DETALHE EM MADEIRA

VIDRO 12 mm

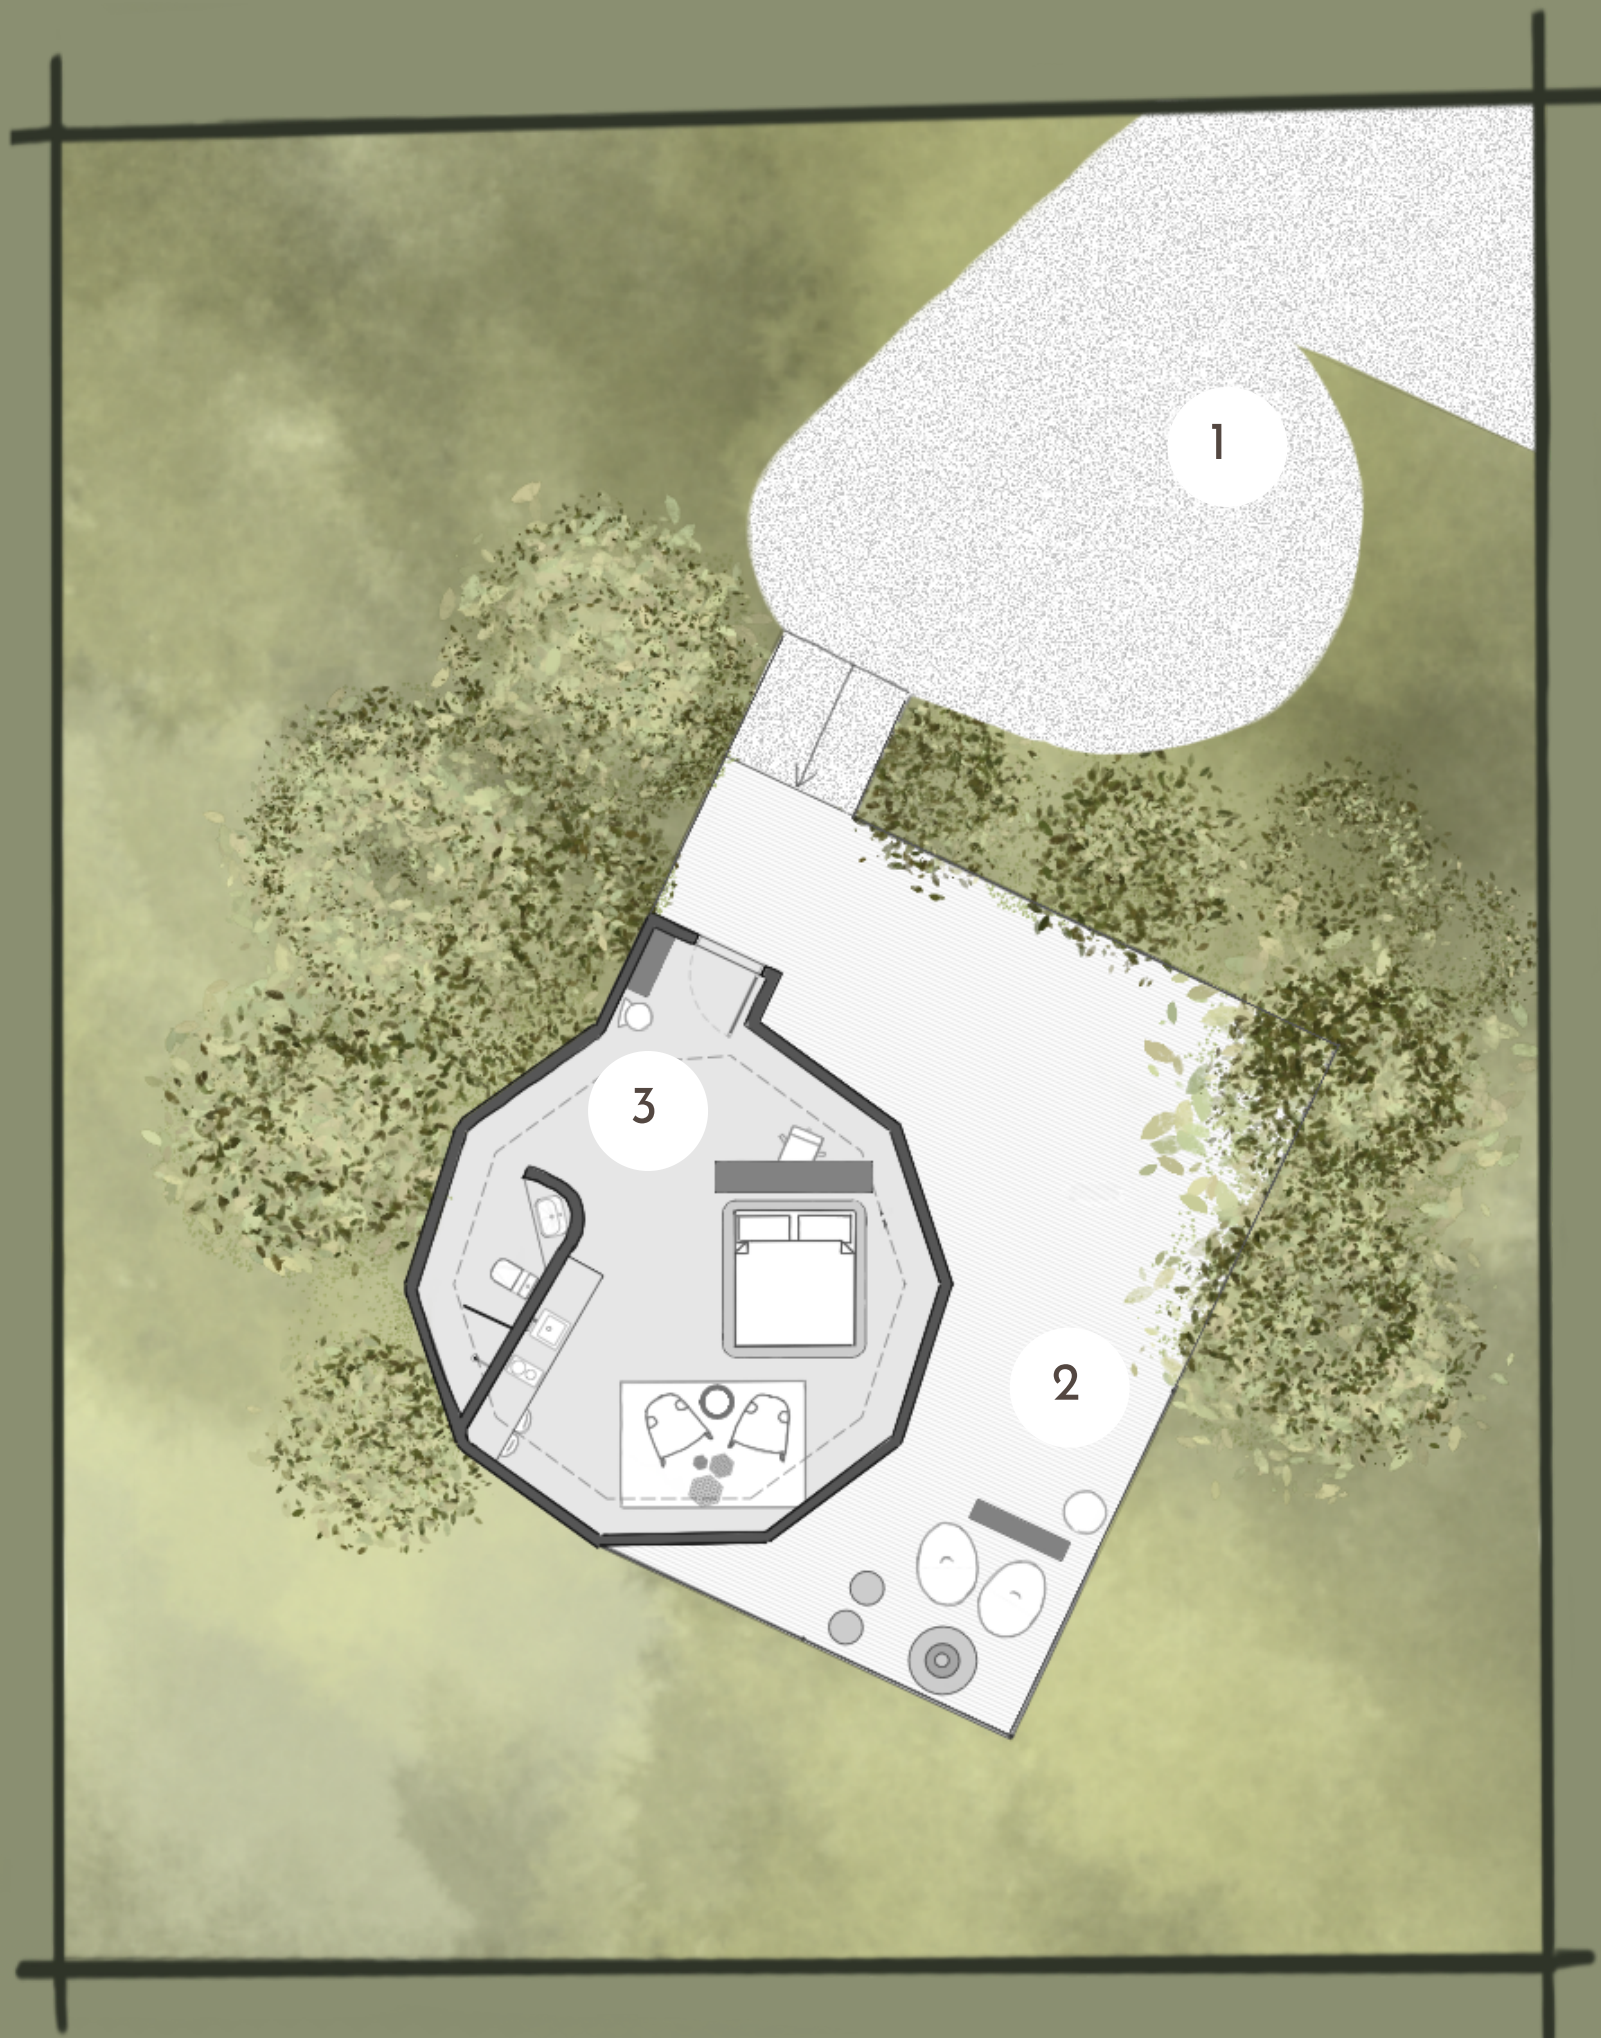
DOMOS

- 1 Estacionamento
- 2 Deck lounge
- 3 Quarto
