**CENTRO UNIVERSITÁRIO DE LAVRAS
CURSO DE GRADUAÇÃO EM ARQUITETURA E URBANISMO**

**PORTFÓLIO ACADÊMICO
PRESERVAÇÃO E CONSERVAÇÃO DE EDIFÍCIO HISTÓRICO
ATRAVÉS DE UM NOVO USO: HOSTEL TEMÁTICO**

**LAVRAS-MG
2020**

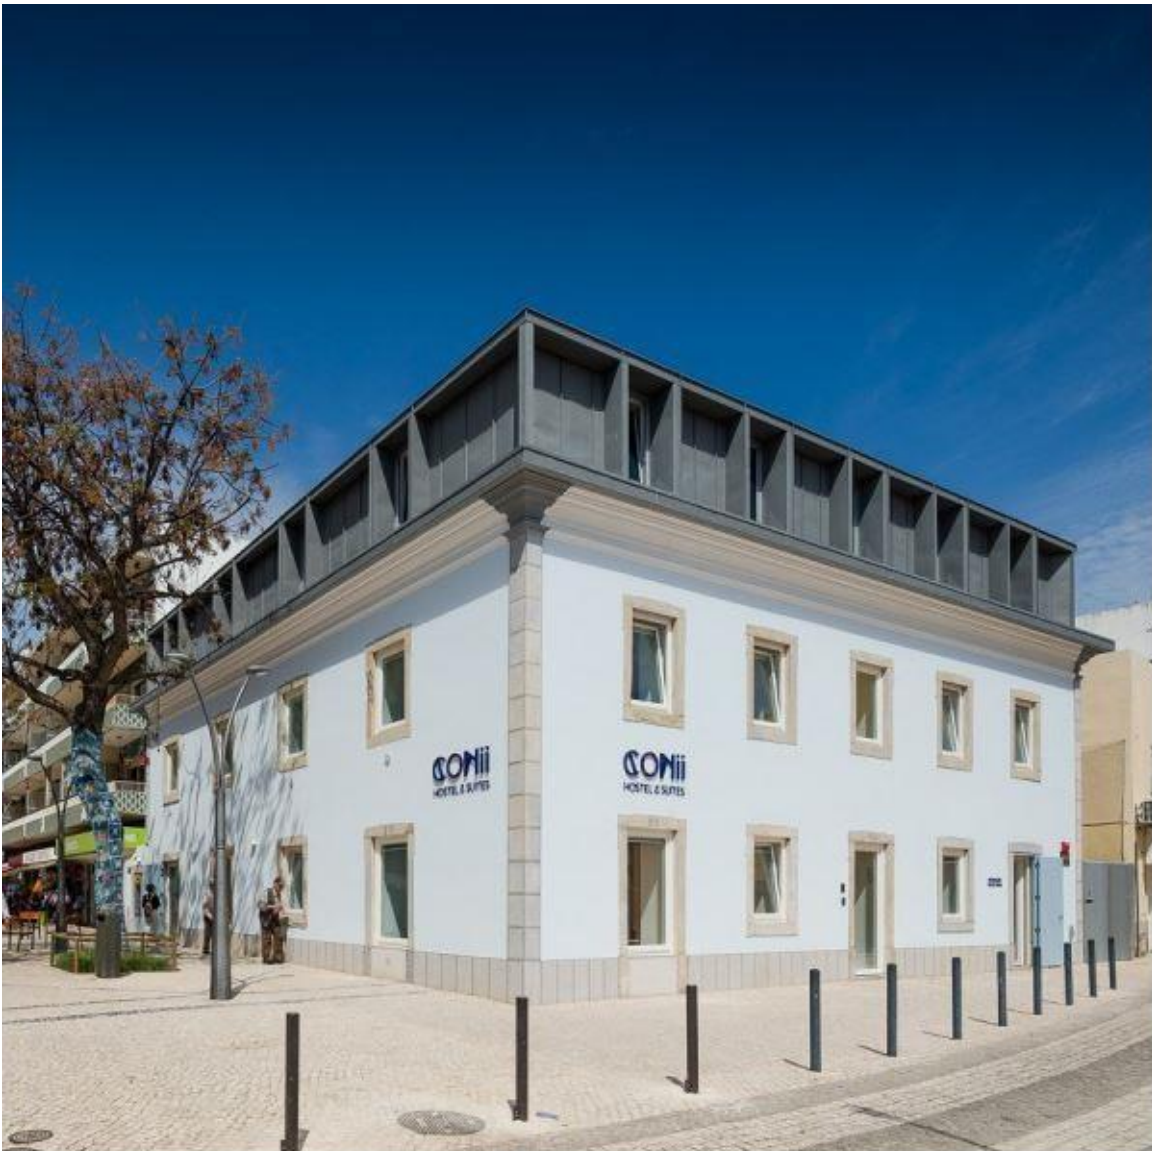
Imagem 2 - Fachadas do *Conii Hostel & Suits*

Inicialmente, após o estudo, pode-se perceber que a construção foi erguida para acomodar trabalhadores da indústria alimentícia, voltado para a conservação de peixes, algo muito comum na região, além disso, o imóvel era considerado como o mais alto na extensão de Quarteira (CASA REPORT, 2017). Porém, com o passar dos anos, a alta no turismo na região alavancou o processo de gentrificação, fazendo com que muitas pessoas deixassem as edificações, algo que ocorreu com construção utilizada para o *hostel*. Desse modo, o casarão abandonado foi escolhido para a implantação do empreendimento pela sua localização e seu importante histórico na região. Por meio da Imagem 2 - Fachadas do *Conii Hostel & Suits*, é possível analisar as principais fachadas do estabelecimento.

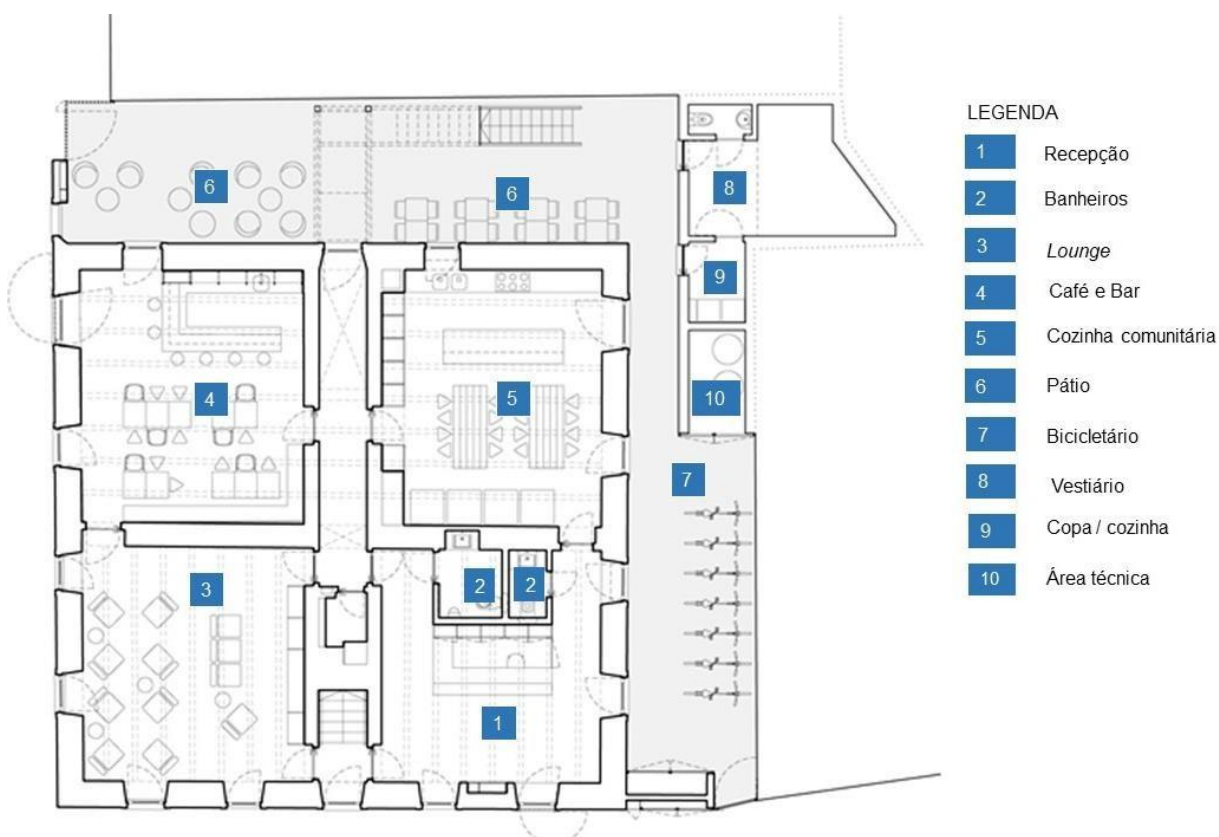
Figura 1 - Planta baixa do pavimento térreo

Também foi possível analisar sobre a edificação, que a mesma foi inserida no nível da rua sendo constituída por três pavimentos (térreo, primeiro pavimento e segundo pavimento). A entrada é feita pelo pavimento térreo, especificamente pela recepção. Esta permite o acesso a dois banheiros, sem designação de gênero. Logo, a recepção se abre para uma extensa circulação que permite a entrada ao *lounge*, no café e bar, cozinha comunitária e a um pátio que abrange a área para funcionários composta por vestiário, copa conjugada com a cozinha e apoio técnico. Além disso, o pátio possibilita o acesso ao bicicletário que também pode ser acessado por uma entrada independente ou pela recepção. Segundo o arquiteto Bruno de Oliveira, o pavimento térreo é considerado como uma grande área social, pois mantém uma relação direta com a rua, possibilitando uma integração entre os nativos de Quarteira e hóspedes, convidando-os a adentrar o local (CASA REPORT, 2017). Tal vínculo pode ser analisado através da planta baixa do pavimento térreo, conforme a Figura 1 – Planta baixa do pavimento térreo.

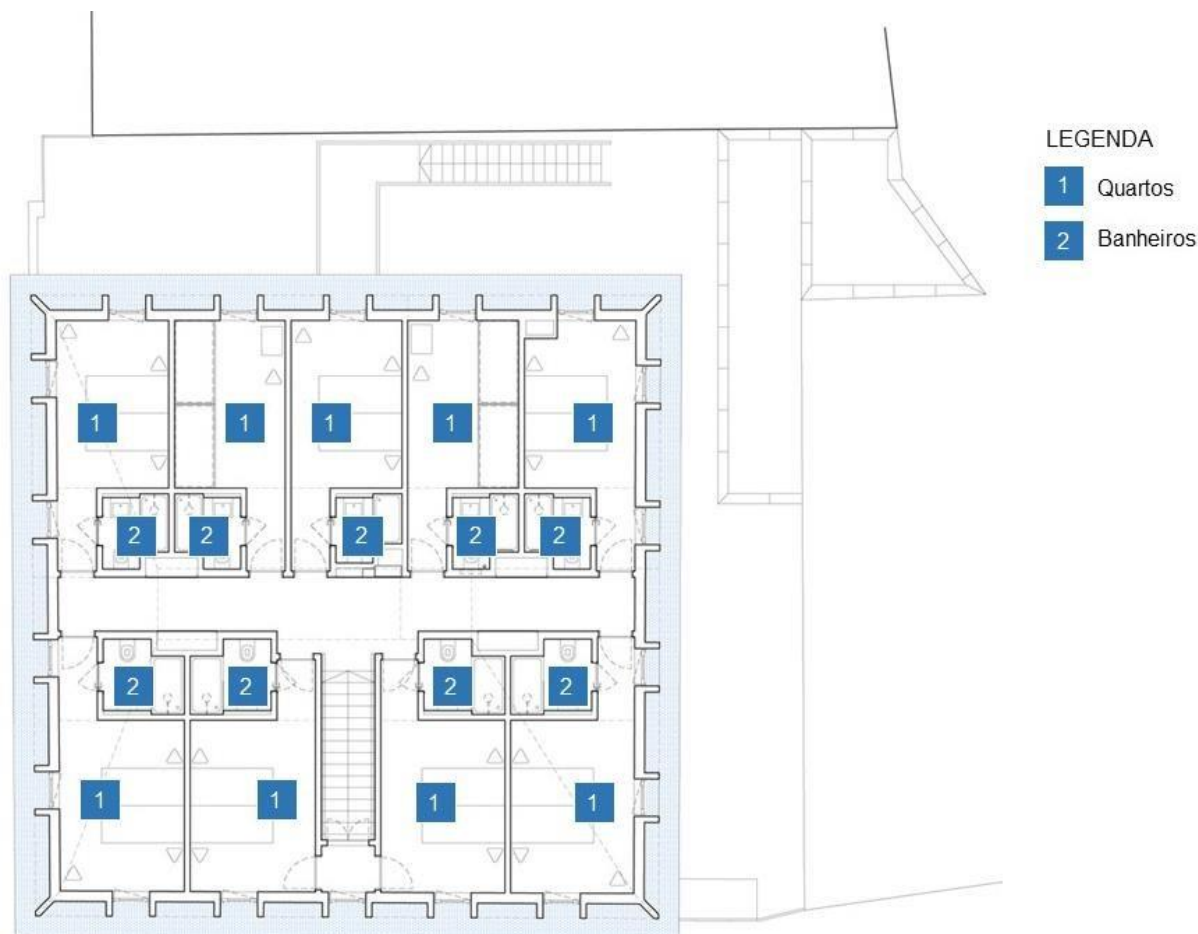
Figura 3 - Planta baixa do segundo pavimento

Em seguida, outra escada interna permite o acesso ao segundo e último pavimento, o qual contém nove suítes com banheiros, pequenos armários, algumas delas apresentando camas acopladas e outras com beliches, como pode ser visto na Figura 3 - Planta baixo do segundo pavimento.

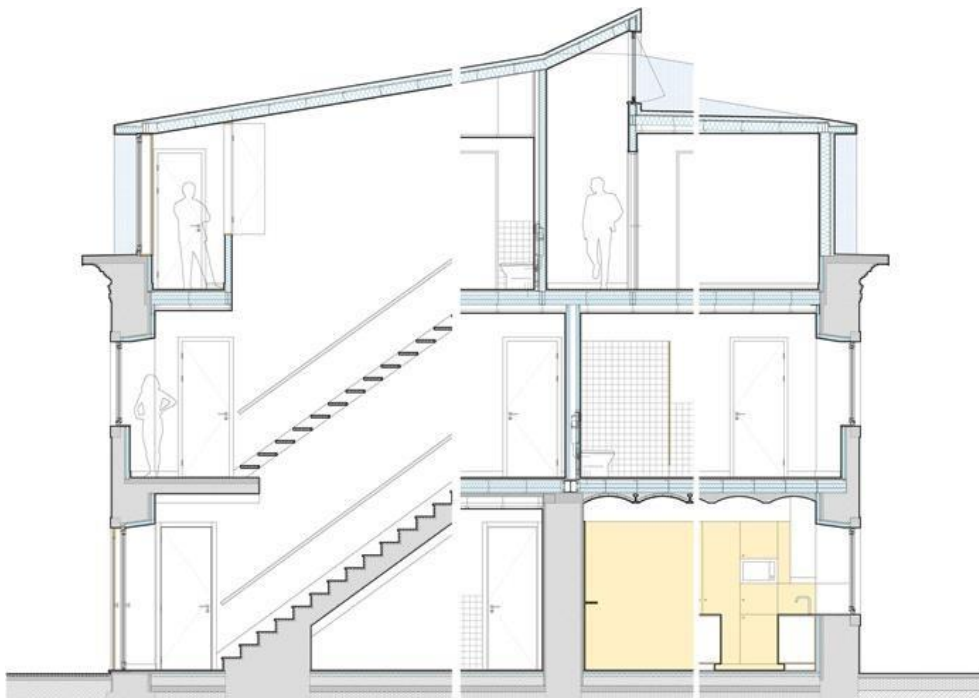
Figura 4 - Corte esquemático

Conforme o corte esquemático, apresentando por meio da Figura 4 – Corte esquemático, é possível perceber como a edificação está implantada no terreno plano e como foi feita a solução dos ambientes através do sistema presente. É válido ressaltar que o pavimento térreo e o primeiro pavimento foram instalados na edificação pré-existente, já o segundo pavimento foi construído para ampliá-la com o intuito de melhor adequar o programa de necessidades. Nesta imagem também é possível perceber alguns detalhes construtivos do novo telhado, que permitem iluminação e ventilação natural no corredor do último pavimento.

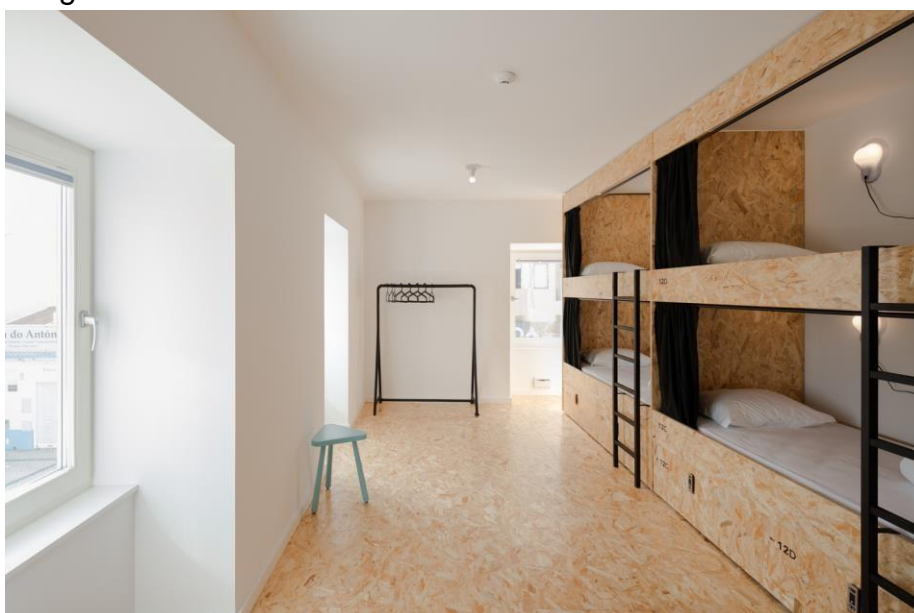
Imagem 3 - Quarto

Apesar do *hostel* ser uma reabilitação, este não impossibilitou o emprego de materiais modernos e não impediu a boa redistribuição dos ambientes. Além disso, os arquitetos prezaram por manter a edificação bem iluminada e ventilada, de forma natural em todos os ambientes, como pode ser visto em um dos quartos, através da Imagem 3 - Quarto.

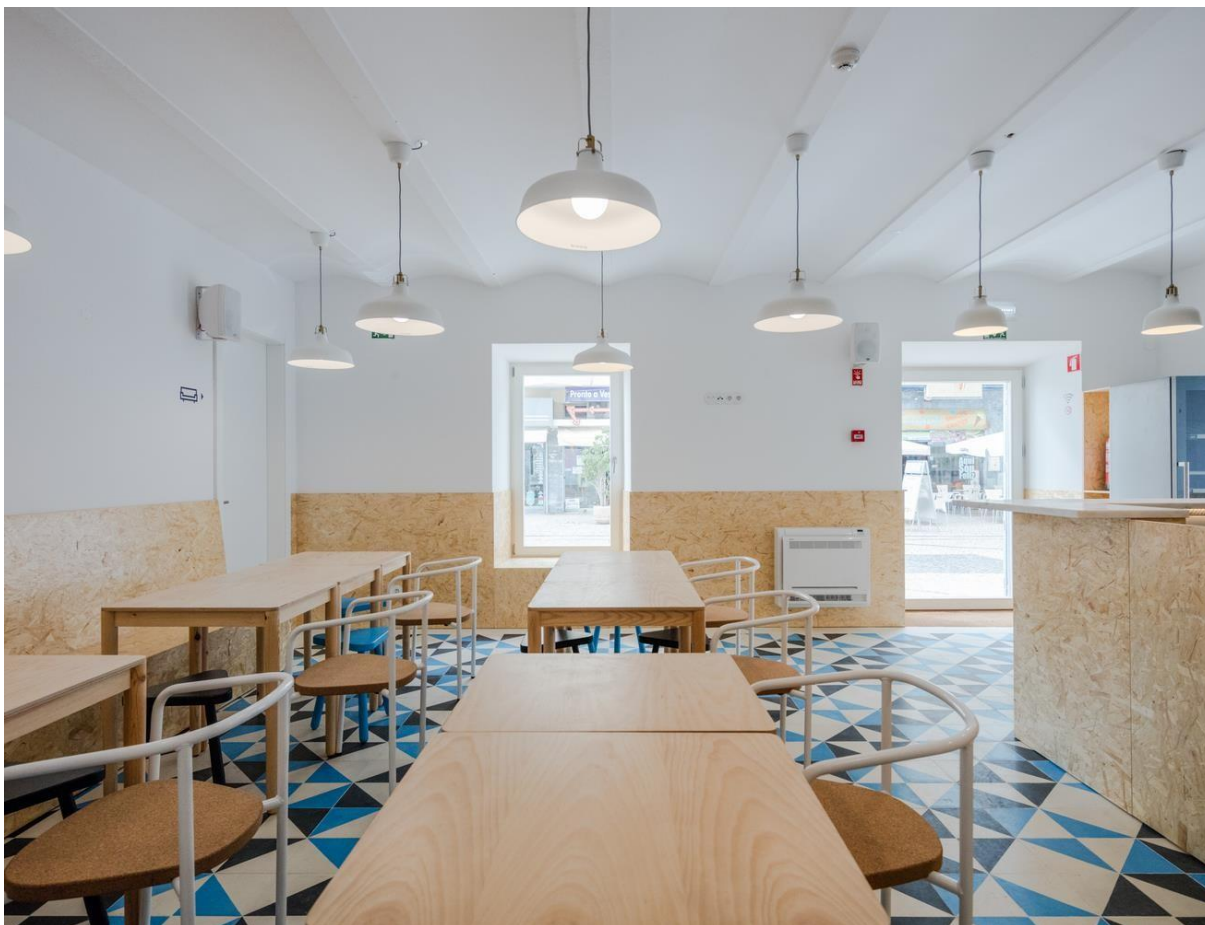
Imagem 4 - Café e Bar

Outra solução aderida de forma inteligente, foi a utilização de mobiliários produzidos com madeira OSB e revestimentos de piso com ladrilhos hidráulicos, que são materiais de fácil acesso na região e que possibilitaram a redução de custos da obra (CASA REPORT, 2017). Estes materiais estão presentes no café e bar podendo ser vistos na Imagem 4 – Café e Bar.

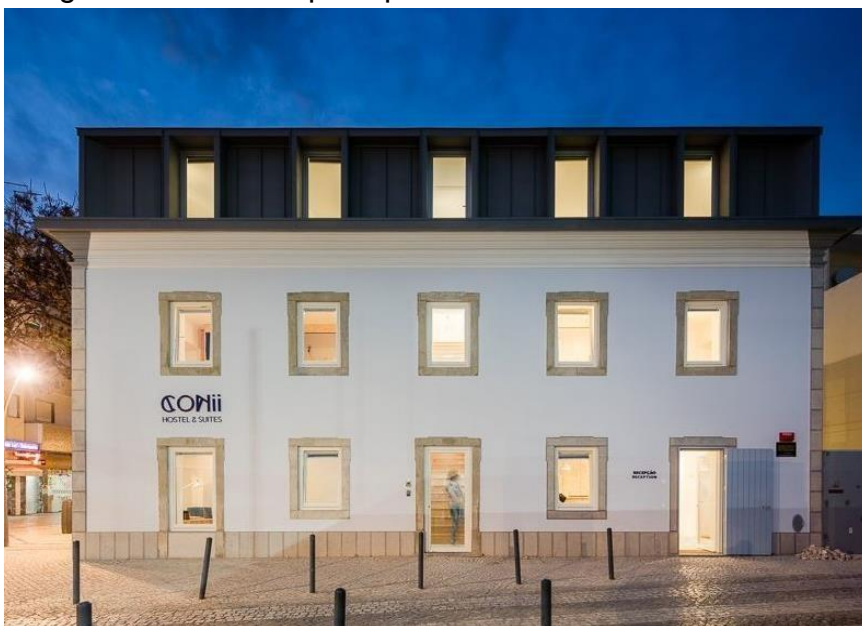
Imagem 6 - Fachada principal

Além disso, é possível averiguar que a fachada manteve grande parte de sua especificidade, no qual foram preservadas as cantarias, as paredes e sua cor, que segundo o *Conii Hostel & Suits* (2020), buscou preservá-la ao máximo para que assim pudesse continuar contando sua história dentro da cidade. Ainda na fachada, é possível perceber que as esquadrias originais foram substituídas por esquadrias metálicas com fechamento de vidro translúcido, como pode ser observado na Imagem 6 – Fachada principal.

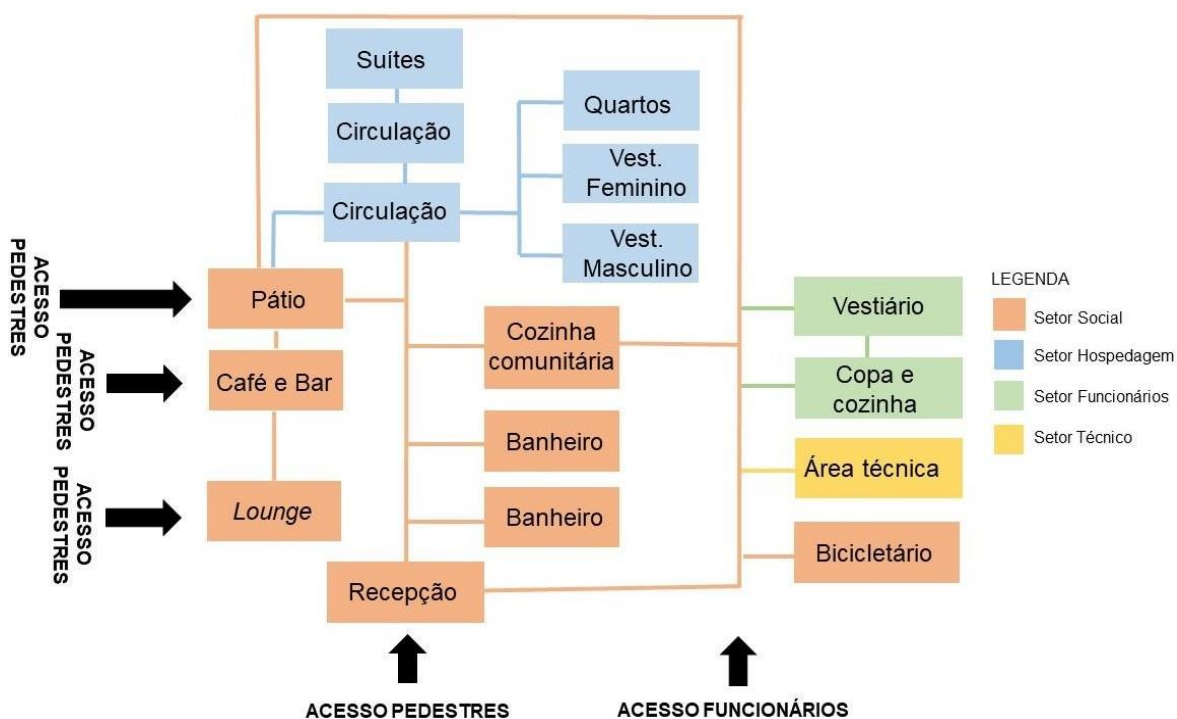
Figura 5 - Fluxograma e setorização

Com a elaboração do fluxograma juntamente com a setorização, evidenciado pela Figura 5 – Fluxograma e setorização, foi possível perceber que a planta apresenta três principais circulações possibilitando o acesso ao longo de toda edificação. Ademais, foi observado a existência de outros três acessos alternativos, que acontecem pelo café e bar, *lounge* e pátio. Outra questão verificada foi a ligação entres os ambientes sociais do pavimento térreo, ocasionando a integração dos usuários. Foi visto também a inexistência de barreira física entre os setores de hospedagem e social em relação ao setor de funcionários, podendo ser feito uma crítica em relação a esta divisão. Por fim, foi examinado que a edificação não é acessível para pessoas com deficiência por não apresentar adaptações para as mesmas.

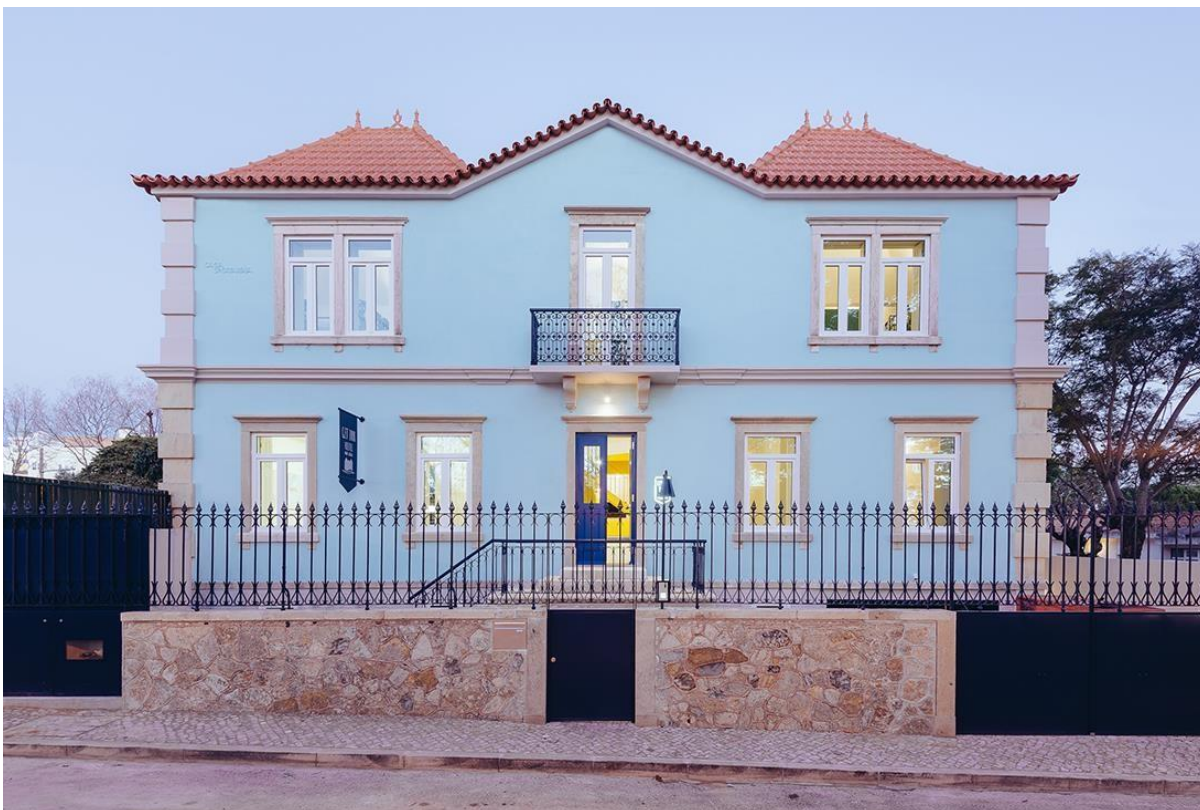
Imagem 7 - Fachada frontal do *Hostel* na Parede

Ao iniciar a análise do *Hostel* na Parede pelo seu exterior, é possível verificar que a fachada frontal, por meio da Imagem 7- Fachada frontal do *Hostel* na Parede, passou por um processo minucioso de restauração, em que o grupo de arquitetos contratados se preocuparam com a manutenção da sua originalidade. Estes buscaram preservar a cobertura, assim como as cantarias, portões e gradis que se fazem presentes na sacada e também na divisa da edificação com a rua, elementos característicos que a tornam única. Ainda na fachada, identificamos que a algumas das esquadrias originais de madeira foram substituídas por outras idênticas as de origem (porém do mesmo material) e outras foram substituídas por esquadrias em aço.

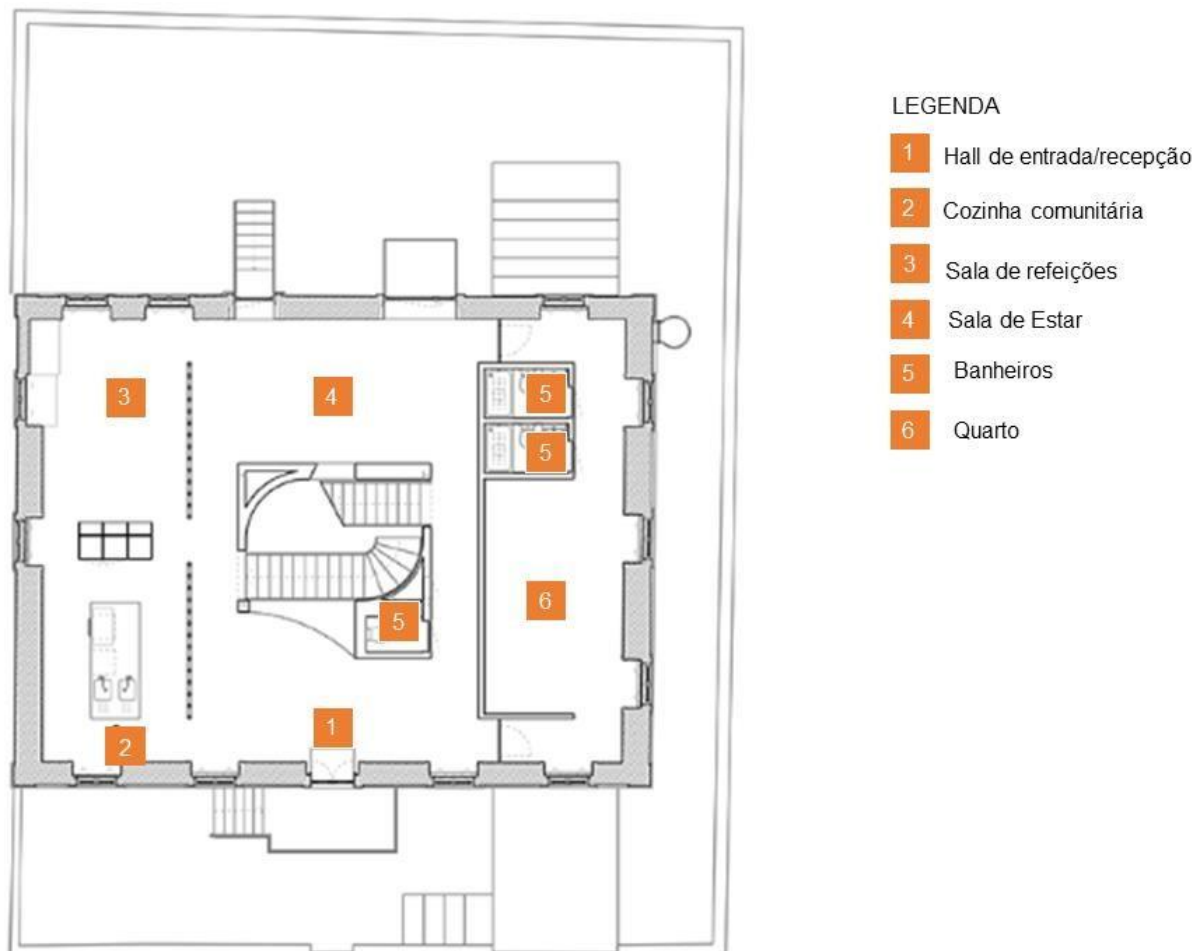
Figura 7 - Planta baixa do pavimento térreo

Ao adentrar a edificação pelo pavimento térreo, por escada, chega-se à recepção. Esta possibilita o acesso a uma circulação que conduz até as áreas comuns como cozinha comunitária, sala para refeições, sala de estar, a um banheiro e ao primeiro módulo de quarto, que também dispõe de dois banheiros, como pode ser visto na planta baixa do pavimento térreo mediante a Figura 7 - Planta baixa do pavimento térreo.

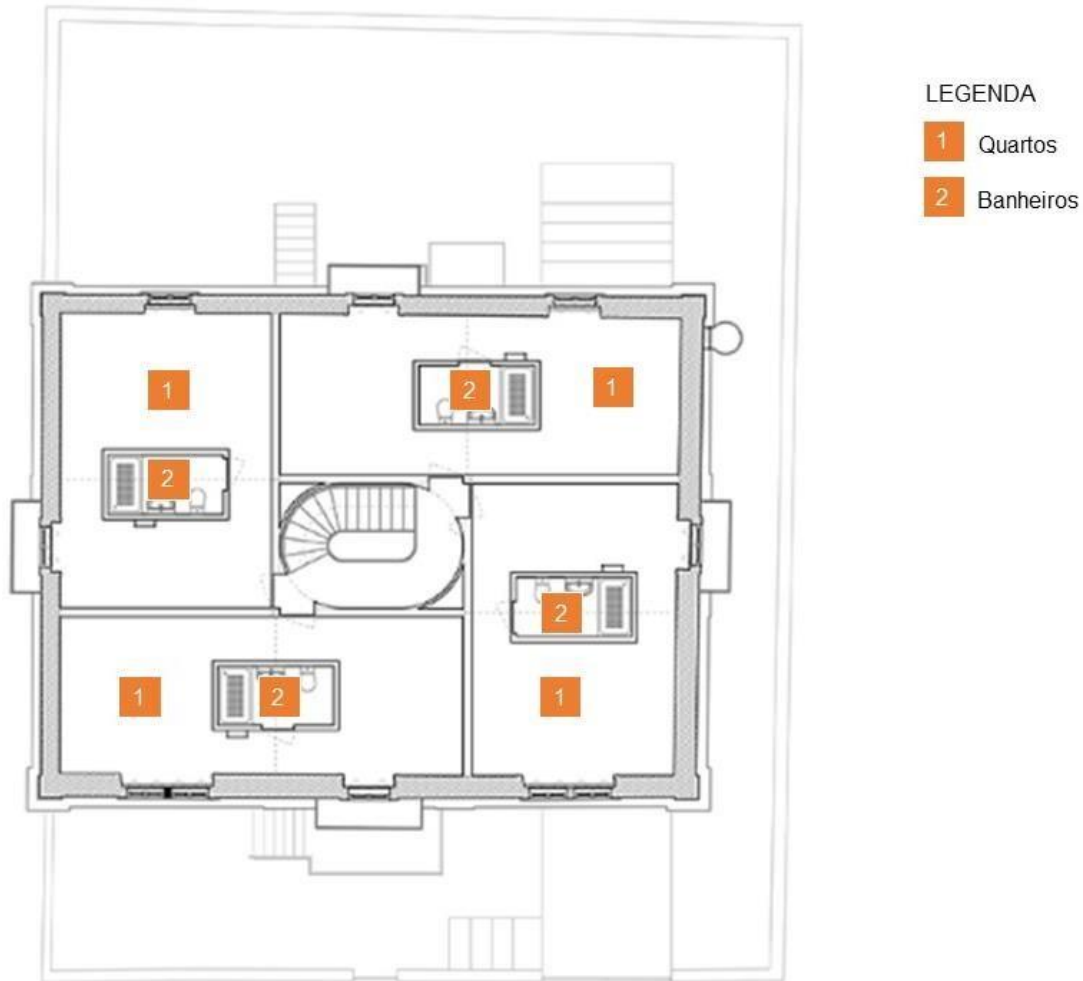
Figura 8 - Planta baixa do primeiro pavimento

Logo, o acesso ao primeiro pavimento é feito por uma escada interna (circulação vertical) que faz ligação a outra circulação sendo possível adentrar a área de hospedagem, onde encontra-se quatro quartos todos com beliches e volumes autônomos centrais que abrigam os banheiros, como pode ser visto na planta baixa do primeiro pavimento, Figura 8 – Planta baixa do primeiro pavimento. Ao analisar esta parte específica do projeto, podemos perceber que os banheiros locados neste pavimento, não possuem ventilação e iluminação natural justamente por serem tratados como módulos, um ponto que pode ser considerada em partes como positivo por possibilitar a retirada dos módulos para ampliar o ambiente, mas também negativo por não apresentar iluminação e ventilação natural em um ambiente que pode ser considerado insalubre.

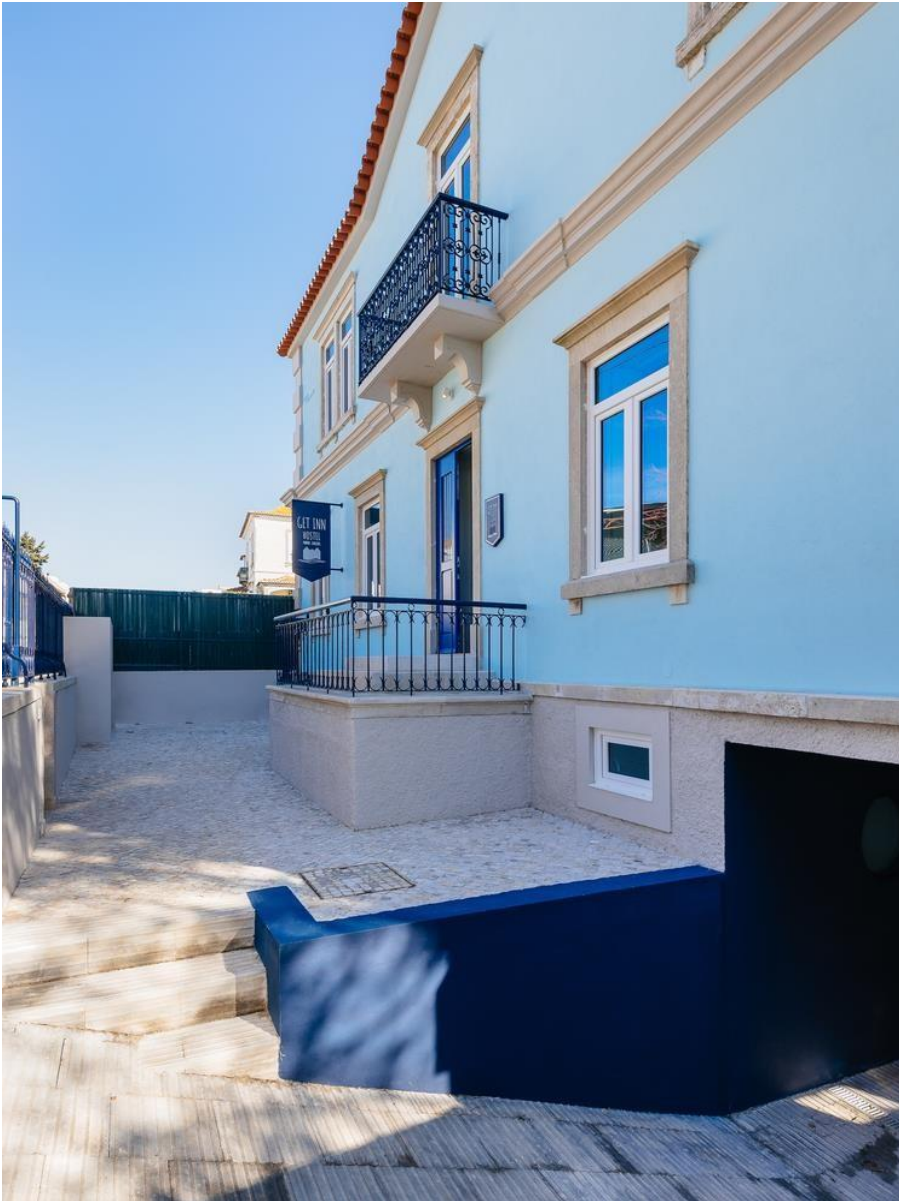
Imagem 8 - Vista da fachada

Infelizmente, não foi possível encontrar o corte do projeto em questão para que assim pudéssemos analisar como o casarão está implantado de fato no terreno. Mas, por meio da Imagem 8 – Vista da fachada, que mostra a fachada por um outro ângulo é possível perceber que este foi inserido em um terreno em declive, no qual o pavimento térreo encontra-se sob alinhamento da via, o subsolo abaixo do nível e o primeiro pavimento acima.

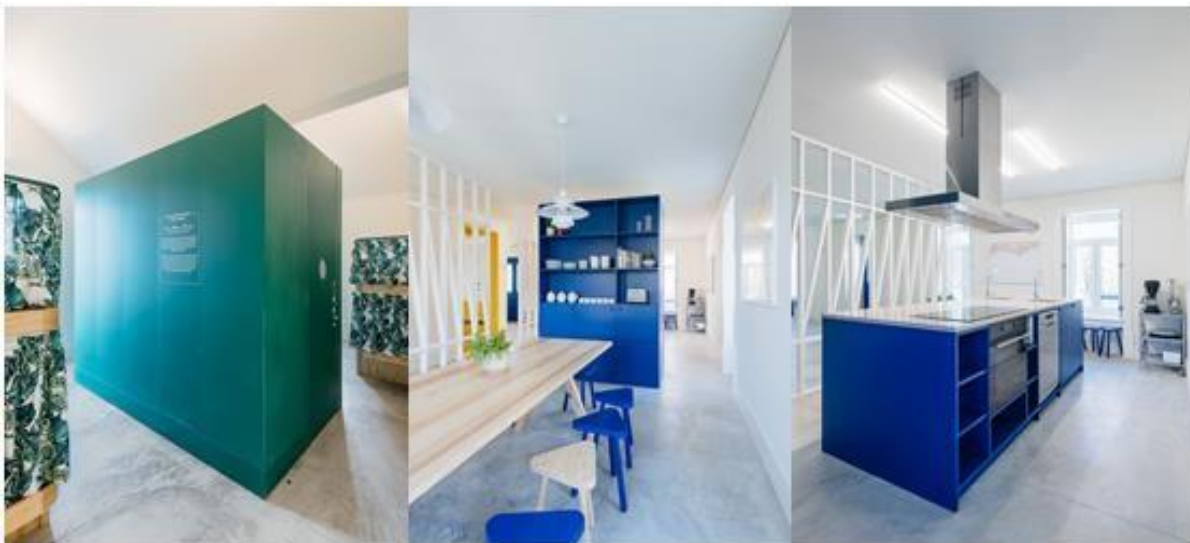
Imagem 9 - Decoração dos quartos, sala de refeições e cozinha comunitária

Outra questão observada é o projeto de interiores contemporâneo adotado, que buscou valorização da edificação. Os arquitetos propuseram elementos diferentes dos originais, a começar pelo revestimento do piso feito em cimento queimado em todos os ambientes. Além disso, optaram pela pintura branca nos ambientes e também pela utilização de cores primárias em pontos estratégicos da edificação como os acessos, circulações, banheiros e mobiliários, sendo elementos de uso e também decorativos, como pode ser visto na Imagem 9- Decoração dos quartos, sala de refeições e cozinha comunitária. Grande parte dos mobiliários e módulos foram produzidos em madeira MDF de alta resistência.

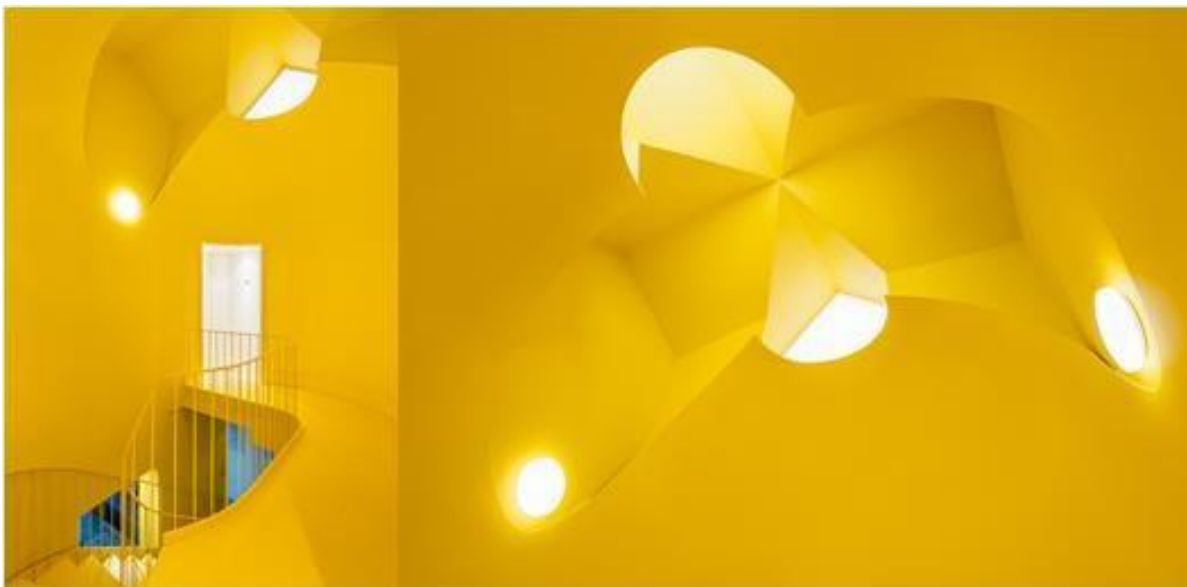
Imagem 10 - Circulação

Nota-se também a presença de modulação de formas curvas nos acessos com recortes feitos com vidros criando um efeito lúdico e contribuindo com a entrada de luz natural nas circulações como pode ser visto na Imagem 10 - Circulação.

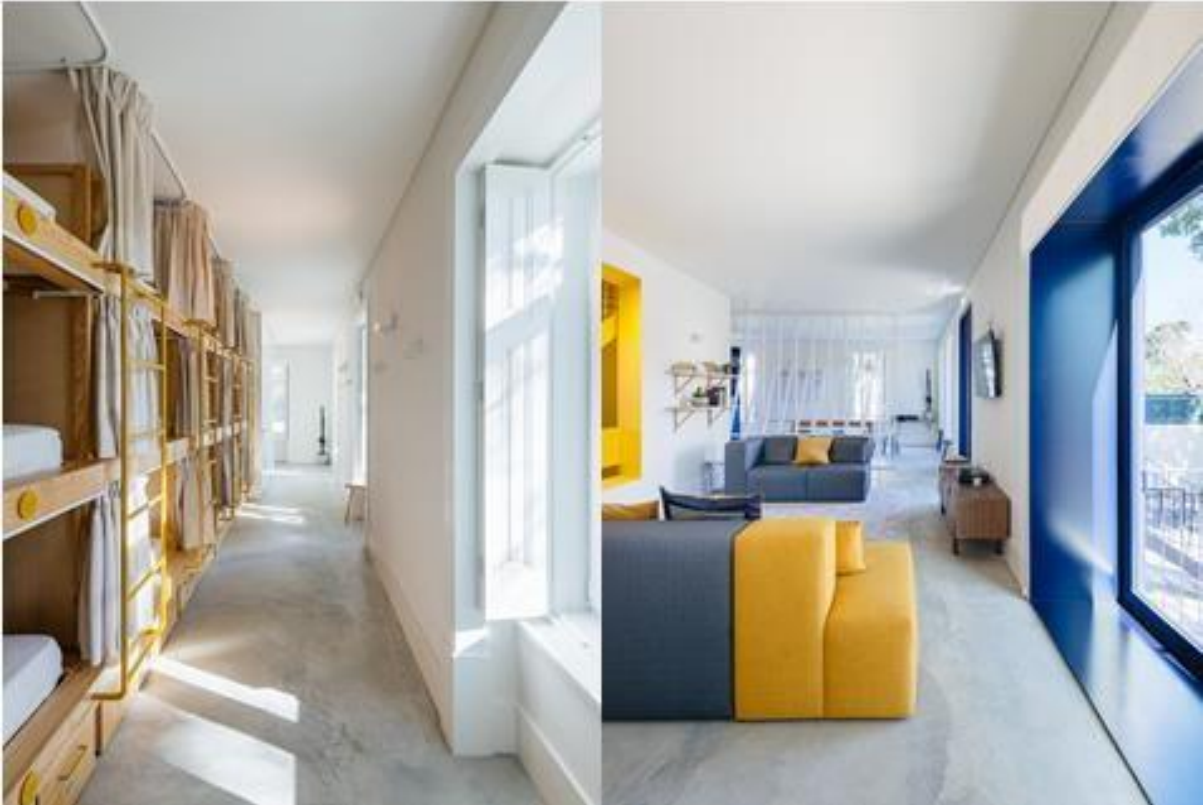
Imagem 11 - Iluminação e ventilação natural

Dessa forma, além do interior ter contribuído esteticamente com o projeto, por utilizar de cores claras e pontuais, este também auxiliou na otimização da eficiência energética no *hostel* aliado as esquadrias propostas, que contribuem com a

iluminação e a ventilação natural, como pode ser visto na Imagem 11 - Iluminação e ventilação natural.

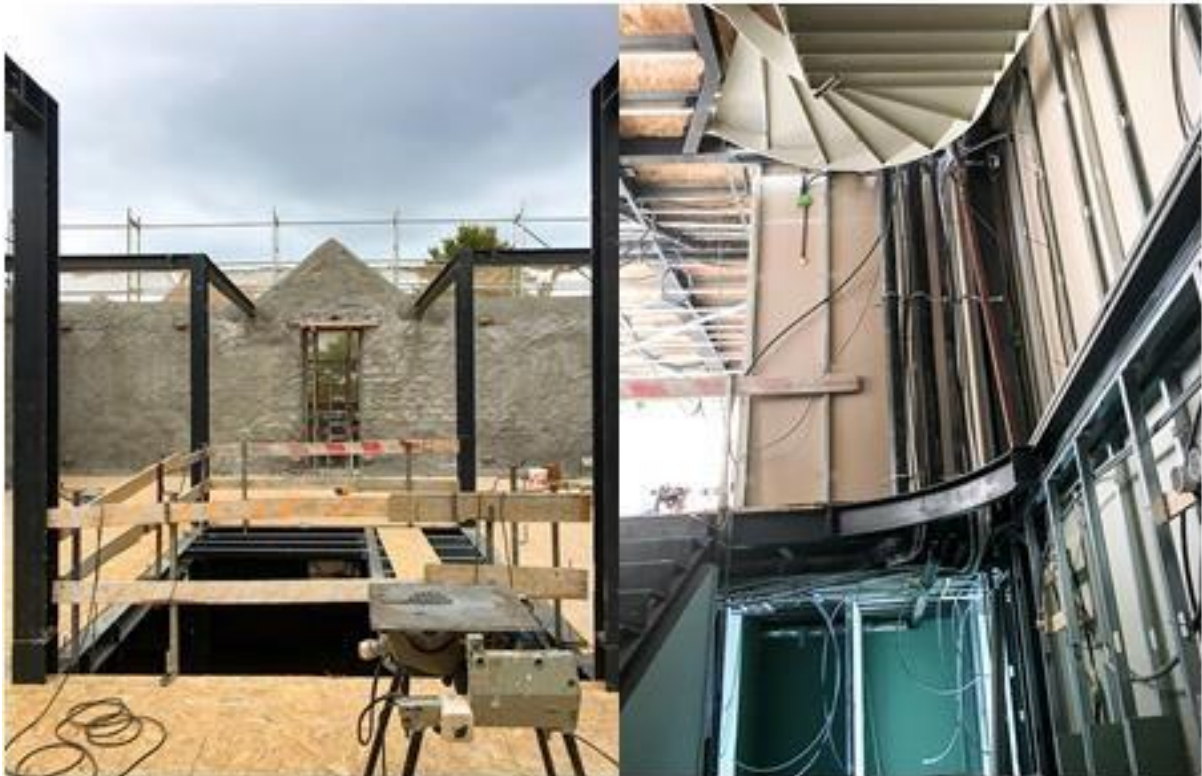
Imagem 12 - Solução estrutural

Em relação as soluções estruturais, exemplificadas pela Imagem 12 – Solução estrutural, os arquitetos utilizaram um novo sistema, operado por grelha de aço laminado em que o preenchimento das lajes e paredes são de aço leve por onde foram instalados a rede hidráulica, os cabeamentos elétricos bem como os de segurança. Ademais a estrutura foi proposta também para facilitar a flexibilização da edificação, reforçar o esqueleto externo pré-existente e otimizar o tempo da obra (AURORA ARQUITECTOS, 2017). Assim, podemos entender que grande parte das paredes originais internas foram demolidas para adequar-se ao novo uso e também a este sistema algo que pode ser visto como ponto negativo.

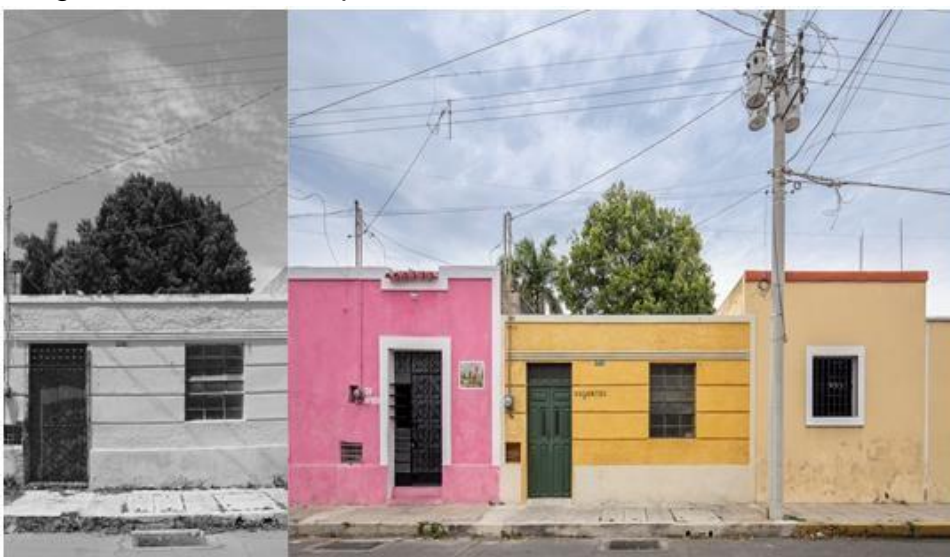
Imagem 13 - Antes e depois da fachada

A princípio, foi analisado que as arquitetas submeteram a fachada a restauração, buscando manter a cor original amarela bem como a janela basculante oxidada, alterando apenas a porta principal que anteriormente era de aço e substituída por uma porta em madeira com vidros para aumentar a incidência de iluminação natural na edificação, sendo um elemento bem característico da região. Tal mudança, pode ser evidenciada pela Imagem 13 – Antes e depois da fachada, mostrando o antes e o depois do imóvel. Mesmo pequena e simples, a fachada não passa despercebida devido a sua cor viva contrastante as esquadrias e em relação as edificações adjacentes.

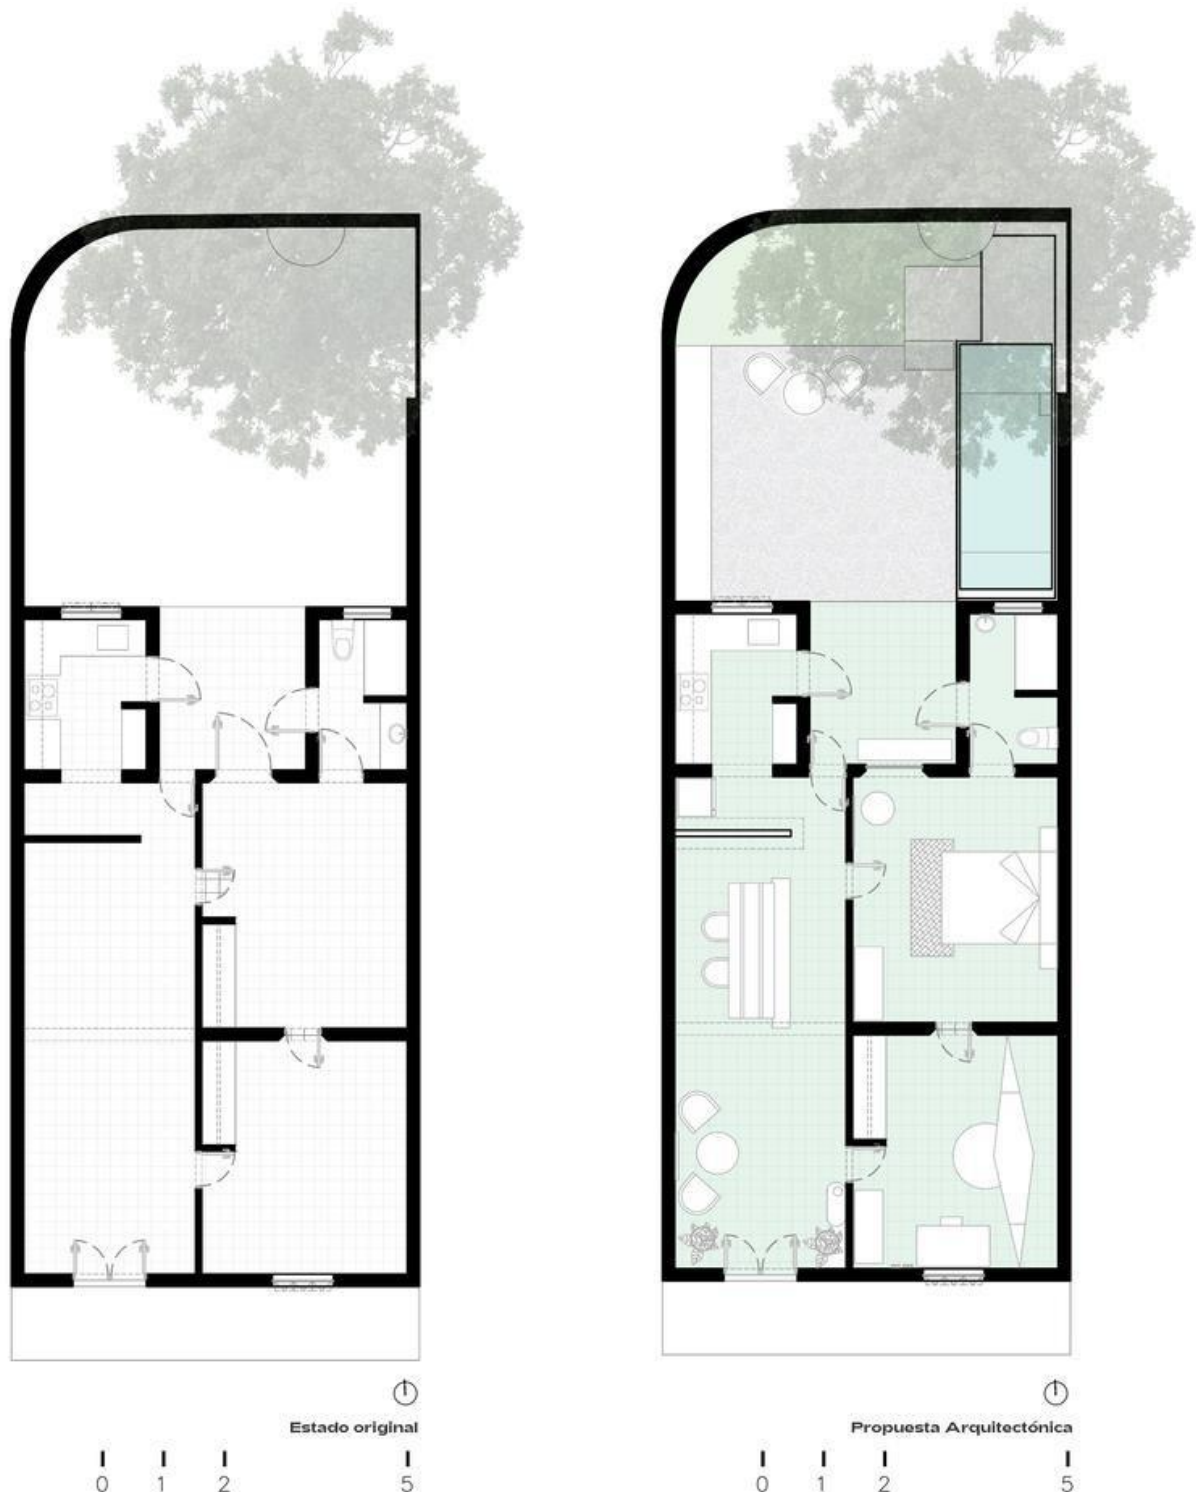
Figura 11 - Planta baixa original e proposta arquitetônica

Ainda sobre a edificação, ao comparar o projeto original com o atual, pode-se dizer que todos os ambientes foram mantidos, ou seja nenhuma parede interna foi destruída para que fosse reutilizada, evidenciando a sustentabilidade da nova proposta assim como sua eficiência, a preservação e conservação de sua memória, podendo ser analisado por meio da Figura 11 – Planta baixa original e proposta arquitetônica. Este ponto pode ser considerado como uma das grandes potencialidades da Casa Vagantes.

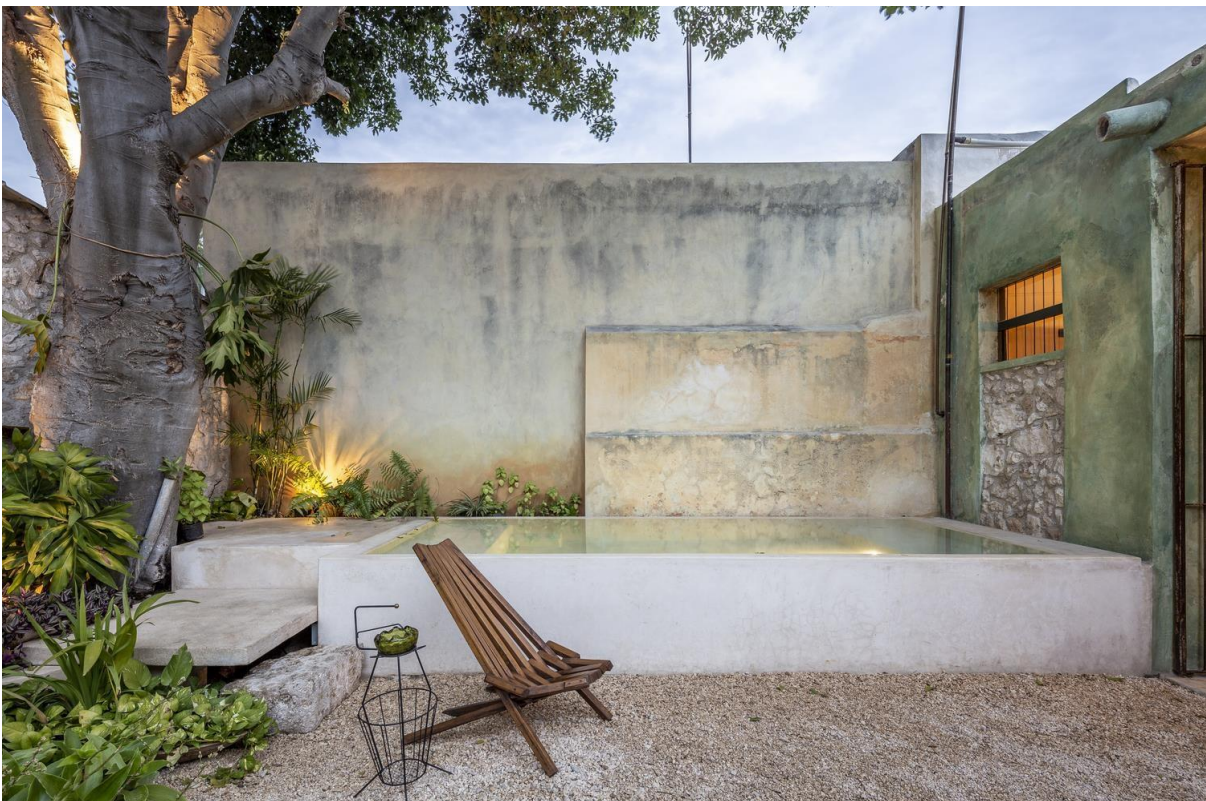
Imagem 14 - Terraço

Assim como a divisão de ambientes foi mantida, os revestimentos de piso também permaneceram em todos os ambientes, assim como as prateleiras dos quartos e da cozinha pré-existentes e também a bancada da pia, os quais foram

aliados a mobiliários antigos de madeira e as paredes descascadas, originando um projeto autêntico e aconchegante. Já o terraço, foi o local que passou por mais adequações, pois antes dispunha apenas de uma árvore, onde na nova proposta passou a dispor de uma pequena piscina e um simples paisagismo para compor o espaço com a espécie arbórea nativa, tornando o ambiente ainda mais charmoso e o ponto alto da casa de hospedagem, como pode ser visto na Imagem 14 – Terraço.

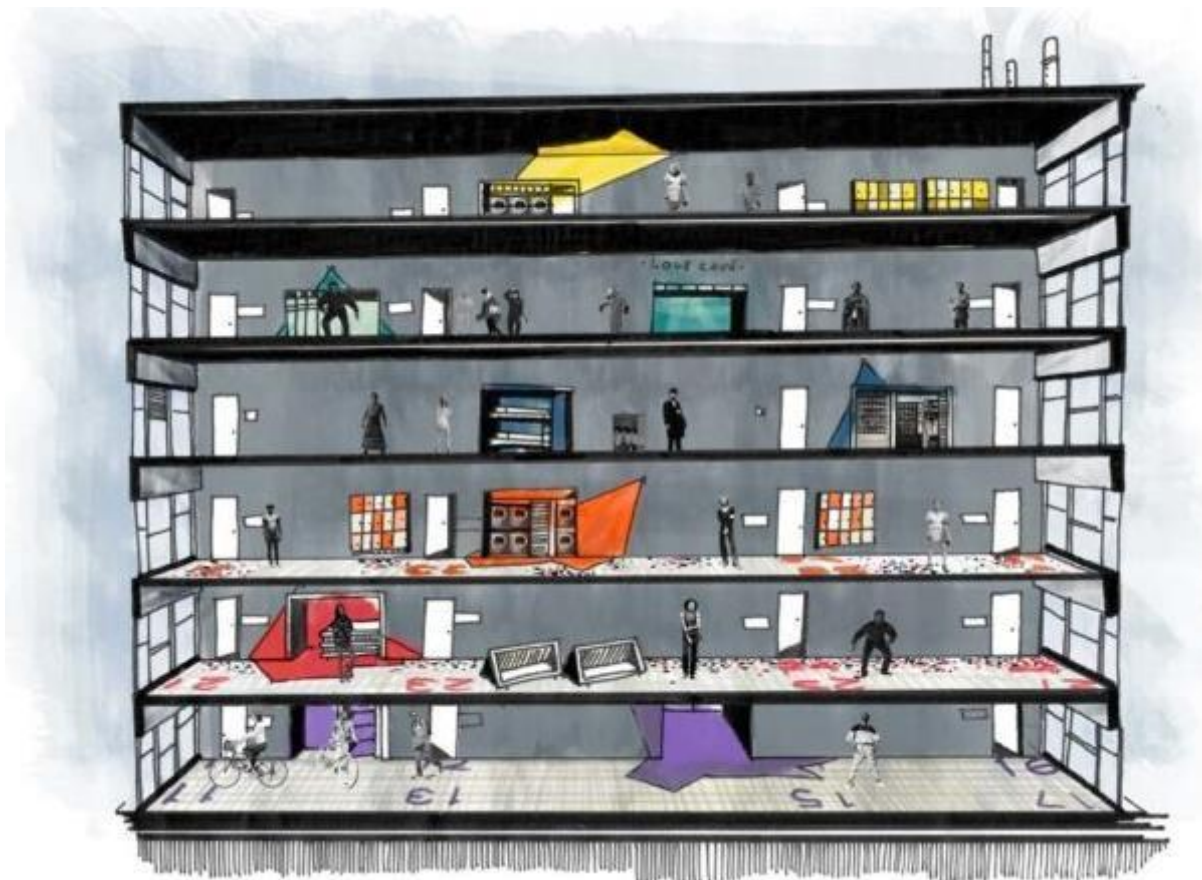
Figura 16 - Corte esquemático

As extensas circulações, são responsáveis por interligar todos os ambientes do *hostel* e também por acomodar e distribuir os setores de serviços. Estas, foram pensadas para receber produções artísticas de forma a instigar os cinco sentidos humano, com o intuito de tornar a experiência de estar no local, única (TODOS ARQUITETURA DE HISTÓRIAS, 2020). Além disso, o corte esquemático, mostrado pela Figura 16 – Cortes esquemático, apresentado na descrição do projeto evidencia a existência de um pavimento térreo e de outros cinco pavimentos, além de mostrar como a iluminação natural adentra a edificação.
