**CENTRO UNIVERSITÁRIO DE LAVRAS
CURSO DE GRADUAÇÃO EM ARQUITETURA E URBANISMO**

**PORTFÓLIO ACADÊMICO
PRESERVAÇÃO E CONSERVAÇÃO DE EDIFÍCIO HISTÓRICO
ATRAVÉS DE UM NOVO USO: HOSTEL TEMÁTICO**

**LAVRAS-MG
2020**

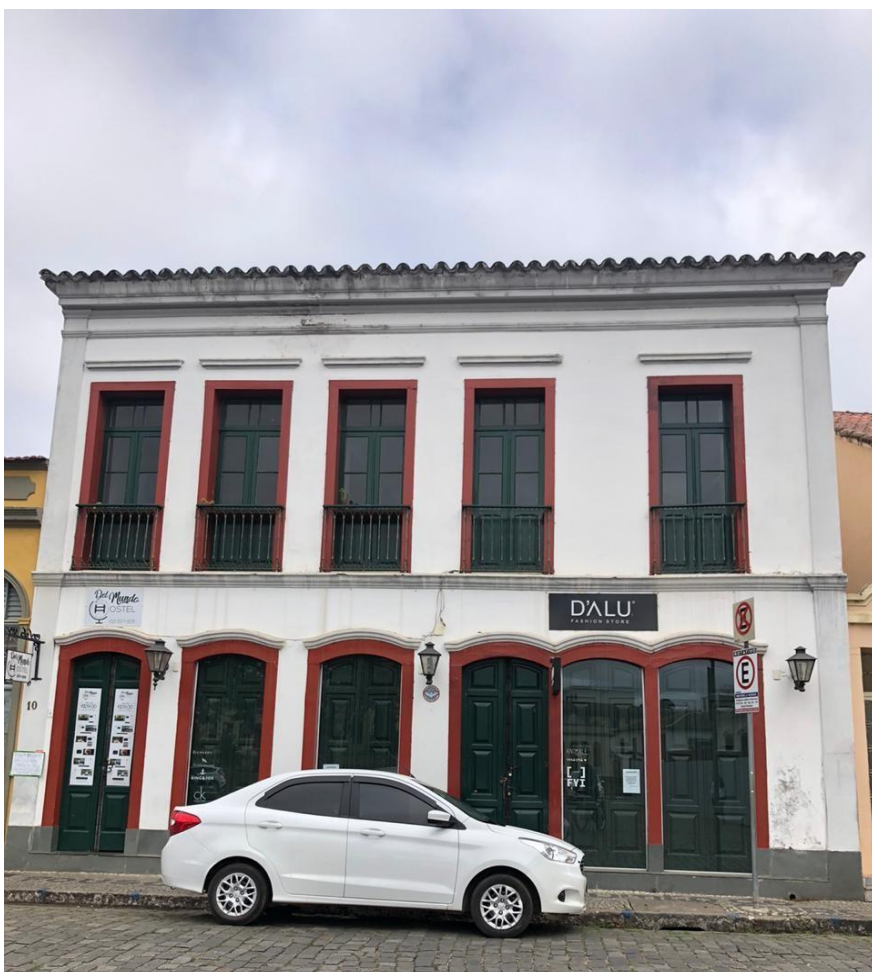
Imagem 16 - Fachada

Como foi dito, o *hostel* foi implantado em um sobrado histórico no nível da rua, apresentando três pisos, sendo que o pavimento térreo abriga uma loja de roupas (que não possui vínculos com a hospedagem) e o primeiro e o segundo pavimento foram destinados a casa de hospedagem. Na Imagem 16 – Fachada é possível perceber através da fachada os dois primeiros pavimentos da edificação e também o seu bom estado de conservação.

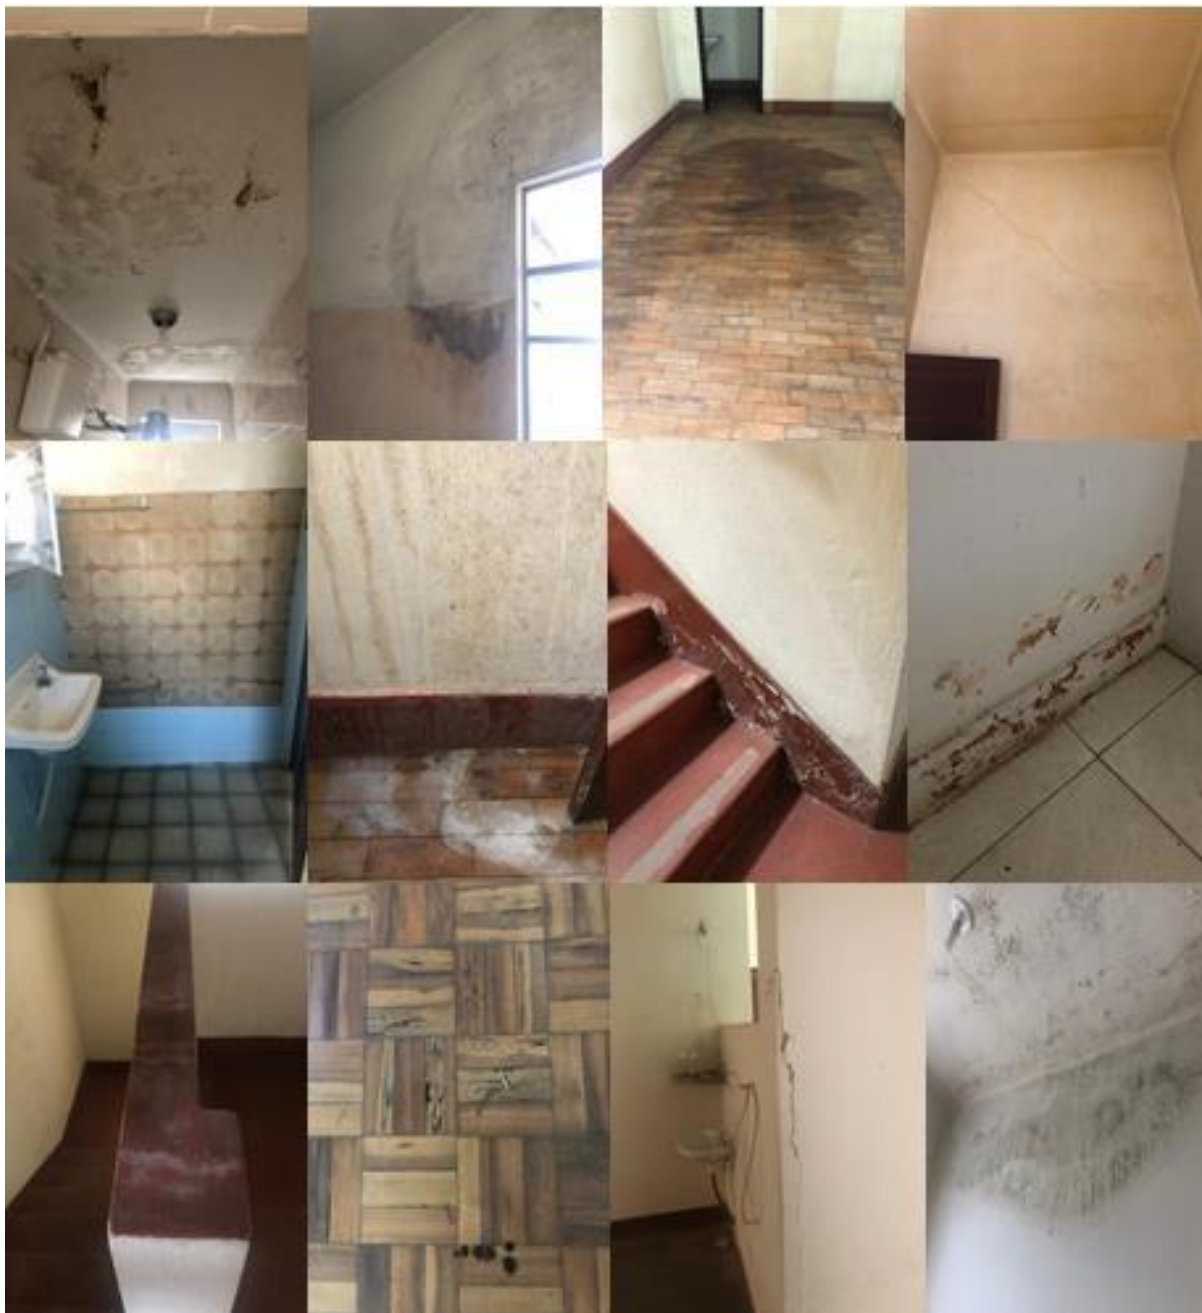
Imagem 19 - Danos internos no Mosteiro São José

O Mosteiro São José encontra-se fechado há três anos, a venda, desde a mudança das religiosas para a cidade de Araguari/MG devido suas idades avançadas, o pouco número de noviciados e também pelo processo lento de deterioração do imóvel, no qual este já havia se iniciado quando as Irmãs Concepcionistas Franciscanas ainda habitavam o local. A partir dos estudos, foi possível analisar que os primeiros elementos danificados da edificação foram as fachadas por estarem expostas a ações climáticas recorrentes, além de impactos mecânicos, químicos, biológicos e poluição. Desse modo, por meio do mapa de danos apresentados no Apêndice A, Apêndice B, Apêndice C e Apêndice D, ficou comprovado sua deterioração, fato justificado por meio das diversas manifestações patológicas apresentadas, as quais ocasionaram o elevado índice de manchas de umidade, sujidade, desagregação de pintura e reboco muitos deles próximos a elementos estruturais como fundações, além de estarem presentes nas esquadrias de madeira e cantarias.

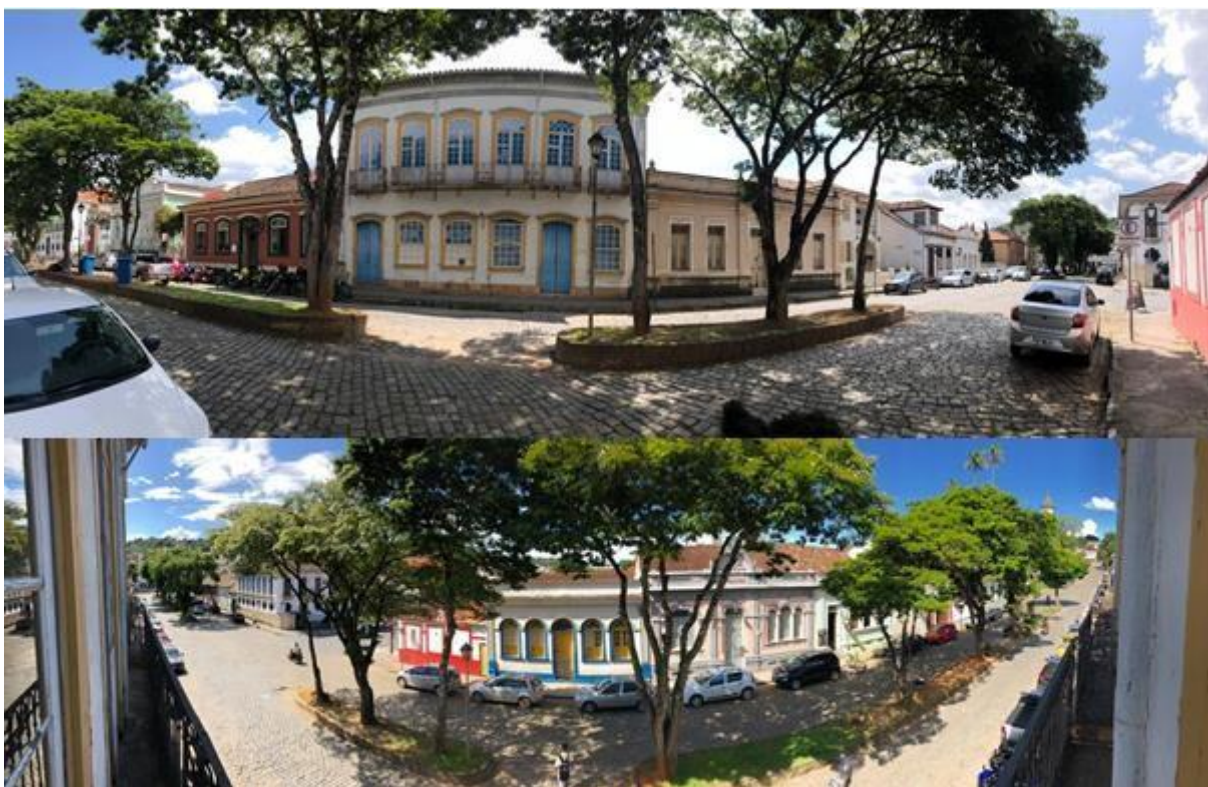
Imagem 21 - Edificações da Rua Padre José Maria Xavier

A Rua Padre José Maria Xavier apresenta edificações variadas, predominando os estilos barroco, ecléticos e moderno como pode ser visto na Imagem 21 – Edificações da Rua Padre José Maria Xavier, algo bastante característico do município.

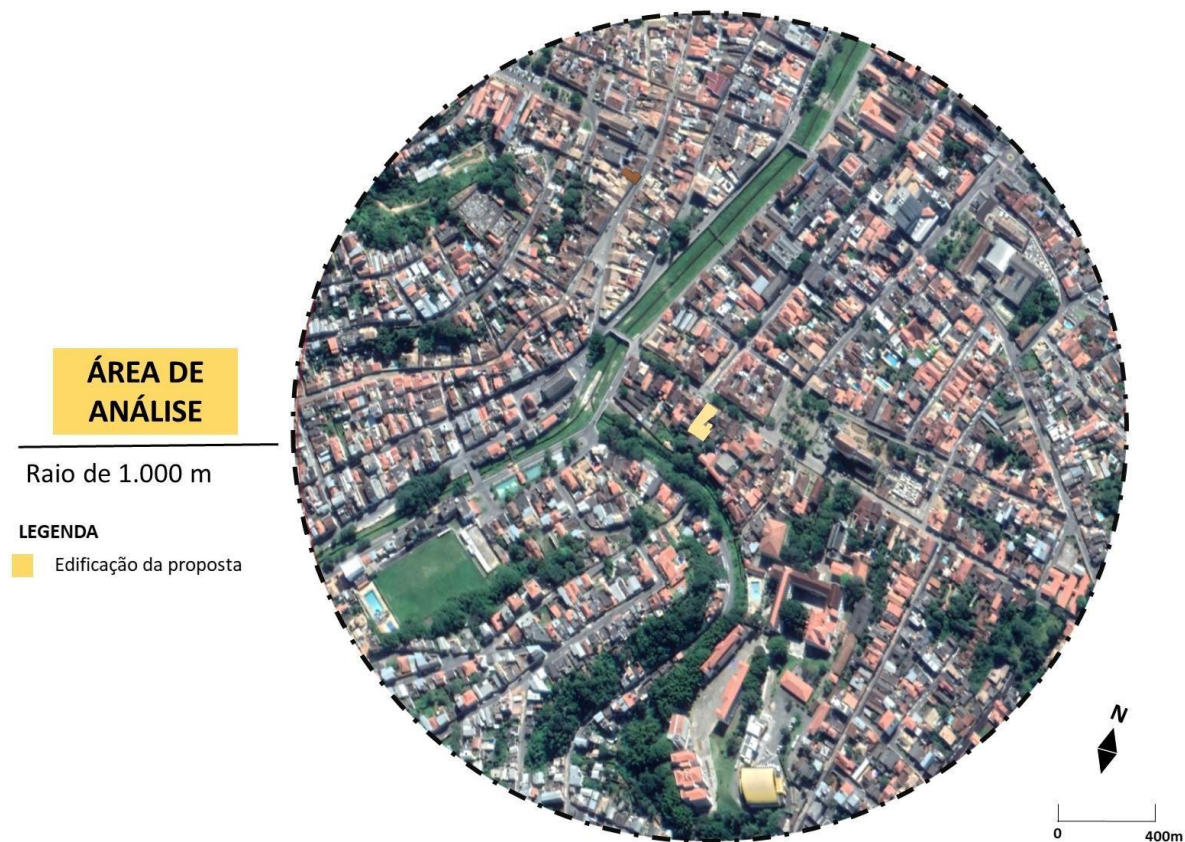
Figura 18 - Área de análise

Além da análise prévia da rua, também foi feito a investigação do entorno imediato do imóvel em um raio estabelecido de aproximadamente 1000 metros como pode ser visto na Figura 18 – Área de análise, no qual o imóvel foi demarcado.

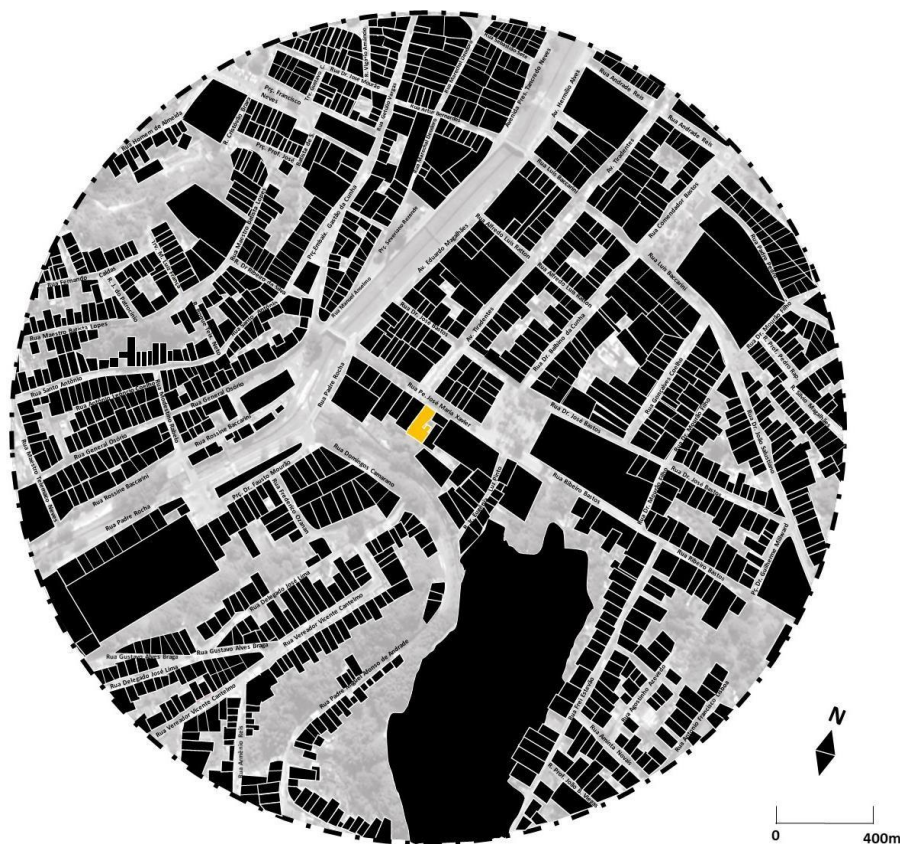
Figura 19 - Figura e fundo

Com a área delimitada, foi feito o mapa de figura e fundo. Estes nos permite entender que a área onde a construção encontra-se apresenta grande adensamento possuindo então poucas áreas vazias como pode ser identificado na Figura 19 – Figura e fundo. Tal fato advém por grande parte ser centro da cidade de São João Del-Rei e os bairros mais antigos, os quais foram os primeiros a serem habitados desde o surgimento do município.

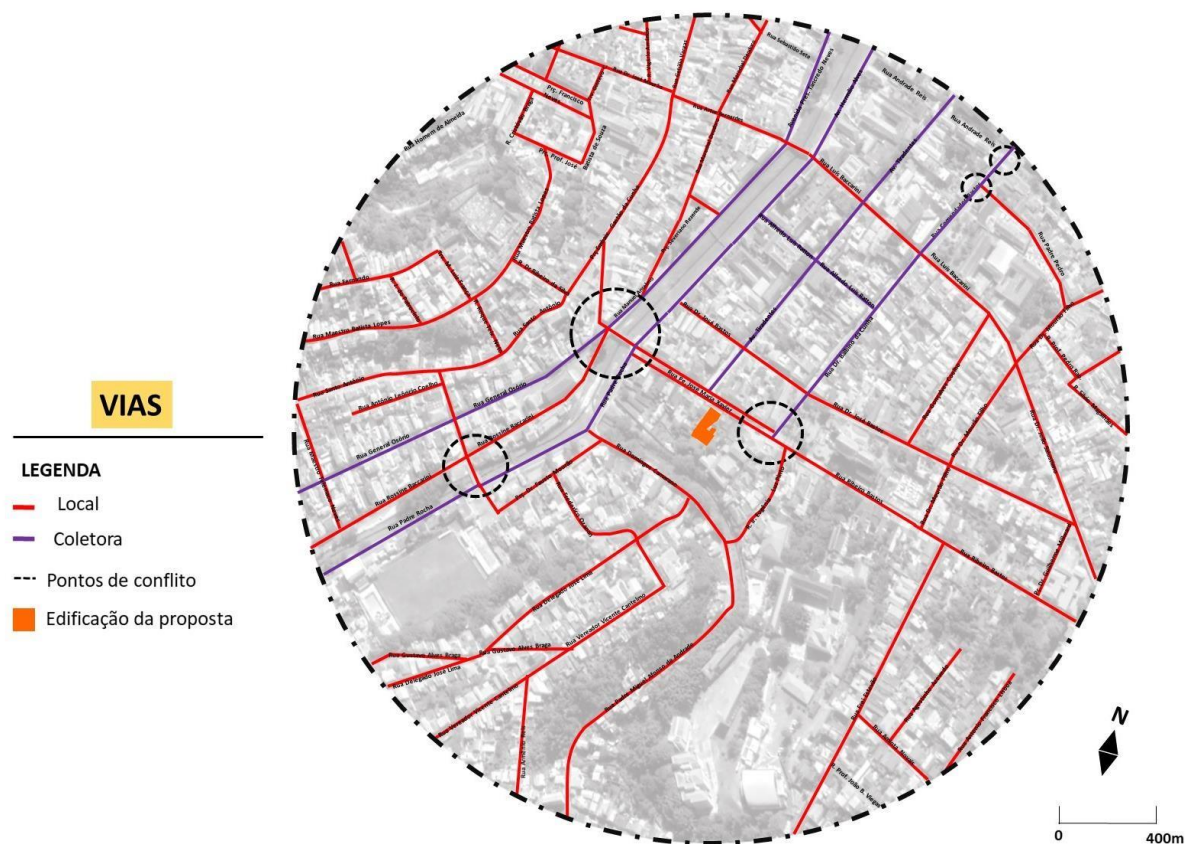
Figura 23 - Vias

Além disso, o mapa de vias exemplificado pela Figura 23 – Vias, mostra que a predominância é de vias locais, sendo elas as principais confrontantes do entorno da edificação, que se deve as ruas estreitas do centro histórico que não permitem trânsito rápido. Também foi possível identificar as principais vias coletoras da cidade no qual acarretam fluxo intenso de veículos e pedestres e que estão próximas e que também permitem o acesso ao imóvel, sendo elas: Rua Padre Rocha, Rua Doutor Balbino da Cunha, Avenida Tiradentes e Rua Eduardo Magalhães.

Para mais foi possível identificar que grande parte das ruas, principalmente as mais antigas, permanecem pavimentadas com paralelepípedos e as ruas mais novas são asfaltadas. Já as calçadas encontram-se em bom estado de conservação, porém apresenta, rampas foram das normas de acessibilidade. Tanto as vias quanto as calçadas estão em bom estado de conservação.

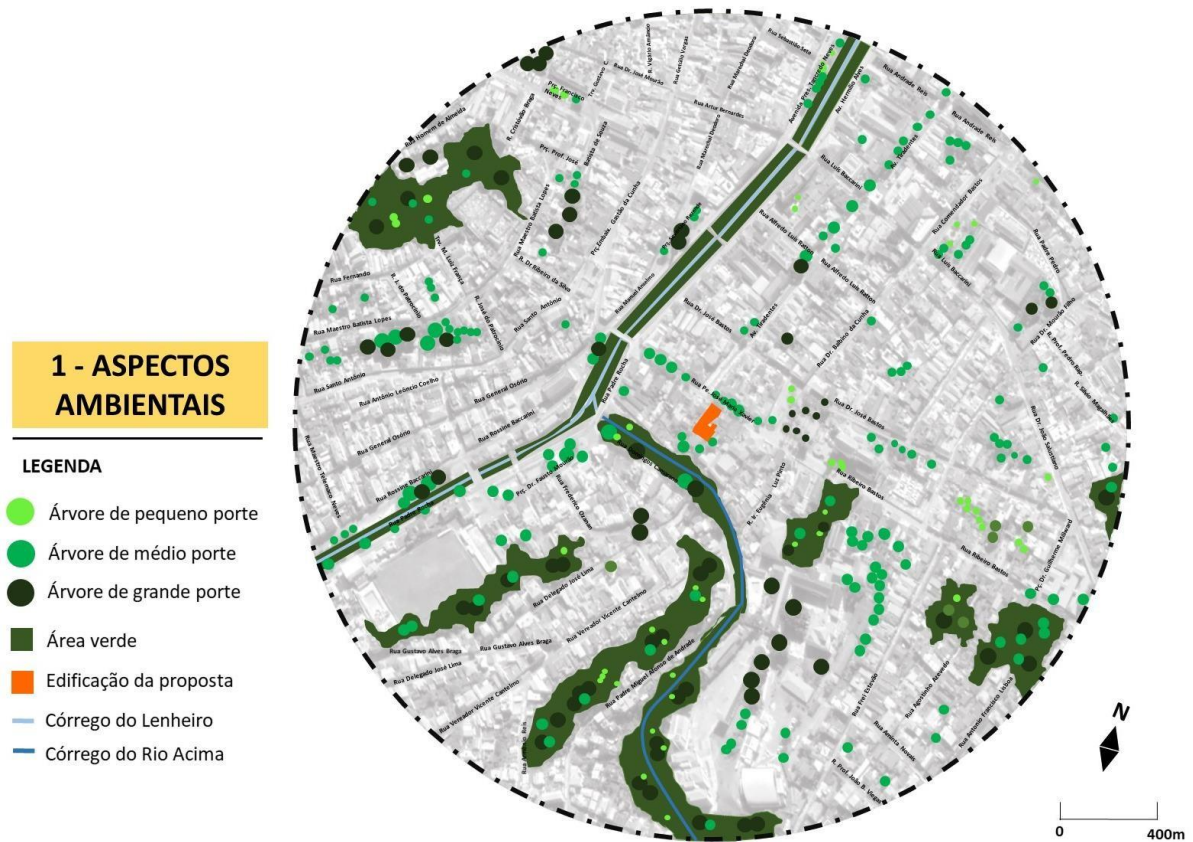
Figura 24 - Aspectos ambientais

O mapa de aspectos ambientais, explicito na Figura 24 – Aspectos ambientais, entende-se que o entorno possui um alto índice de arborização e vegetação nativa, os quais variam entre pequeno, médio e grande porte, onde as de médio porte predominam. Ademais, nota-se a presença de dois extensos córregos na área: Lenheiro e Rio Acima, sendo que este está aos fundos da edificação de análise.

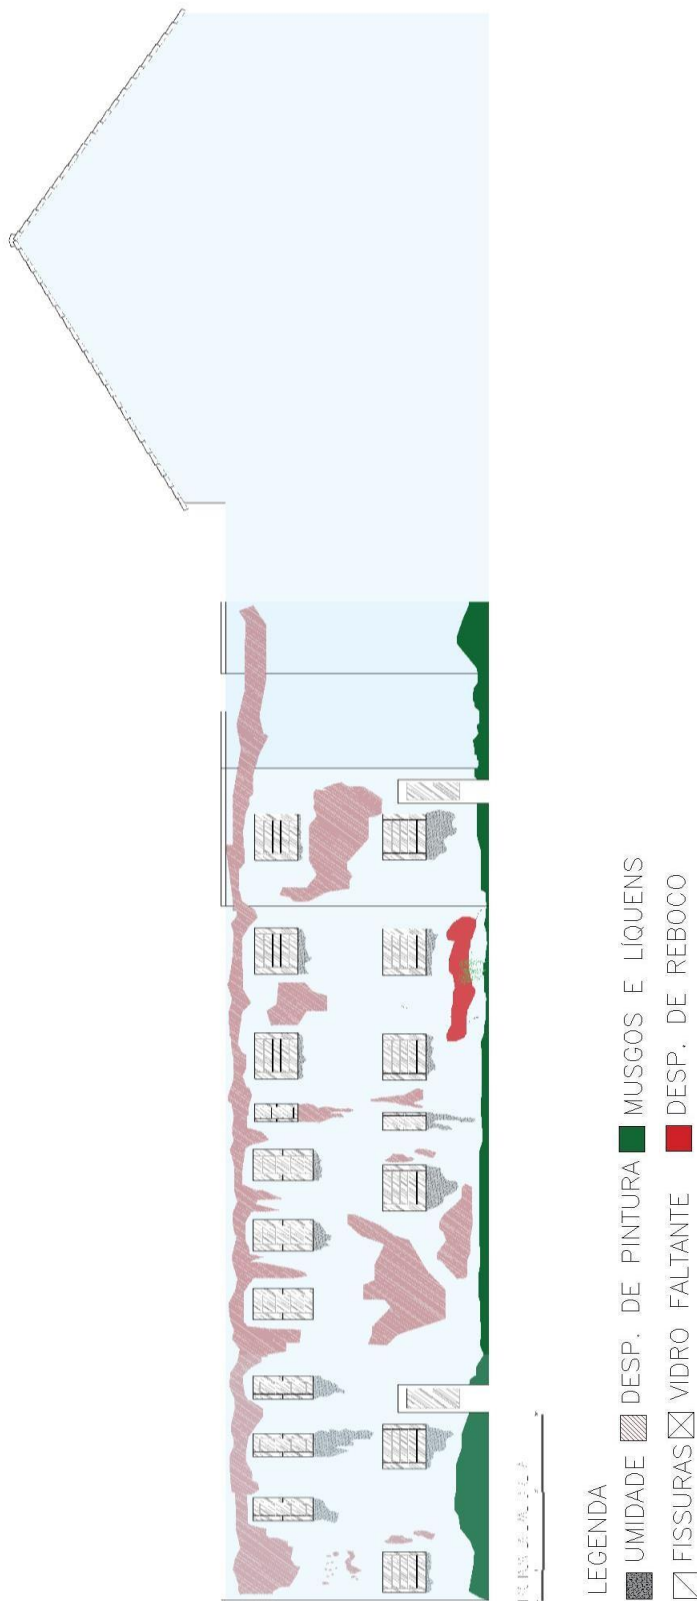
Apêndice B – Mapeamento de danos da fachada lateral direita do Mosteiro São José

Ademais, pôde ser observado por meio das imagens apresentadas no Apêndice B, Apêndice C e Apêndice D que as fachadas lateral direita, lateral esquerda e fundos são as que se encontram em pior estado de conservação, com a incidências de grande quantidade e variedade de anomalias. Além disso os problemas que foram identificados na fachada, ocasionaram danos internos na edificação, como pode ser visto na Imagem 19 – Danos internos no Mosteiro São José. Grande parte das avarias encontrados estão relacionados a infiltração de água das chuvas.
