CENTRO UNIVERSITÁRIO DE LAVRAS
CURSO DE GRADUAÇÃO EM ENGENHARIA CIVIL

PORTFÓLIO ACADÊMICO:
“ELABORAÇÃO, APROVAÇÃO E ANÁLISE DE PROJETOS,
ALVENARIA, CONTROLE DE QUALIDADE DO CONCRETO,
VISTORIAS E ELABORAÇÃO DE PLANILHAS”

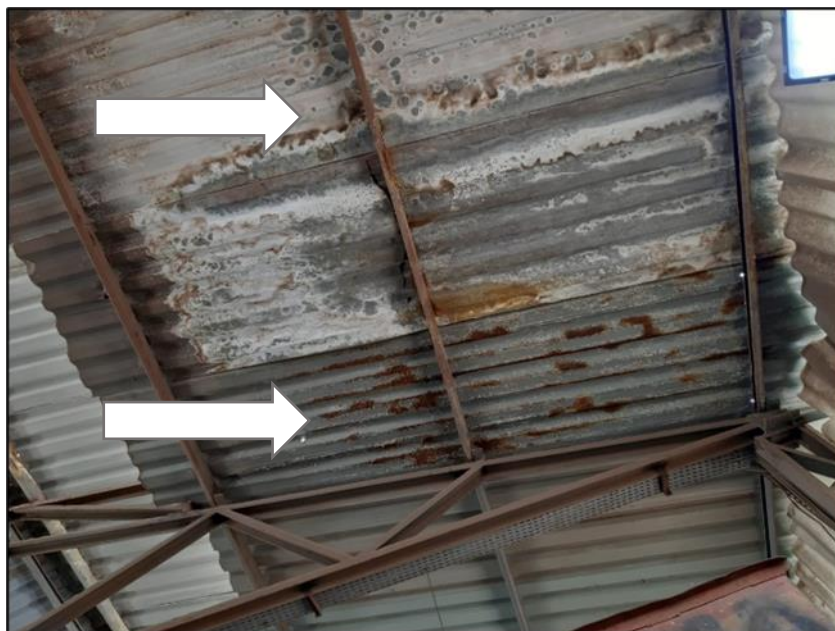
Figura 6 – Perfis metálicos com um nível de corrosão

Durante uma das inspeções realizadas no estágio, foram identificadas na separação magnética, diversas estruturas severamente danificadas e com níveis significativos de corrosão, devido ao fato de serem empregadas no processo de separação de minério.

Com base nisso, chamou-se a atenção para o estado de degradação acentuado de uma estrutura específica, que apresentava perda de massa significativa e um grau elevado de corrosão.

Uma das principais preocupações no que diz respeito à manutenção de estruturas metálicas é a corrosão, que pode comprometer significativamente a sua integridade. Para prevenir a corrosão, é possível aplicar revestimentos com proteção anticorrosiva, os quais envolvem a utilização de tintas de acabamento DHG na cor amarelo segurança, laranja, branco ou cinza compostas por componentes B para rethane DHG/ FLV (tintas de acabamento) ou componente B oxibar (tinta de fundo), que devem ser misturados nas proporções adequadas, como por exemplo, 5 partes de tinta por 1 de componente B DHG.

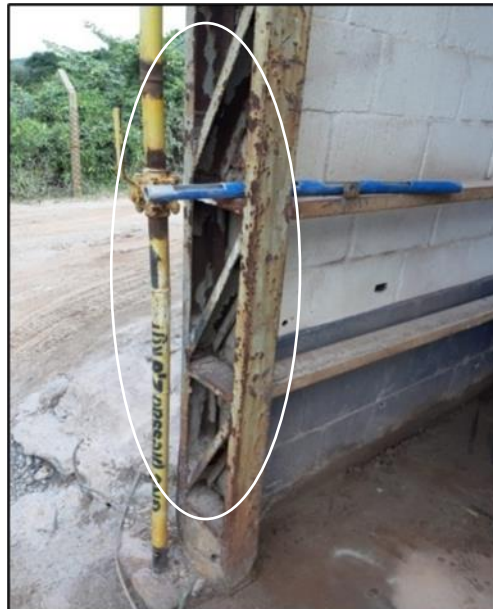
Figura 7 – Pilar metálico de sustentação do galpão

Conforme pode ser visto na Figura 7, essa estrutura era um pilar metálico vital para a sustentação de um galpão, destacando a urgência de sua substituição ou reparo. Os esforços foram compreendidos para garantir os recursos financeiros necessários para executar a substituição ou manutenção adequada.

Logo, devido ao alto risco para a sustentação do pilar e por se tratar de um galpão de beneficiamento do minério, que possui contato direto com as intempéries e produtos químicos, foi realizado um relatório fotográfico e técnico pelo engenheiro da empresa, sendo diretamente encaminhado pra supervisão.

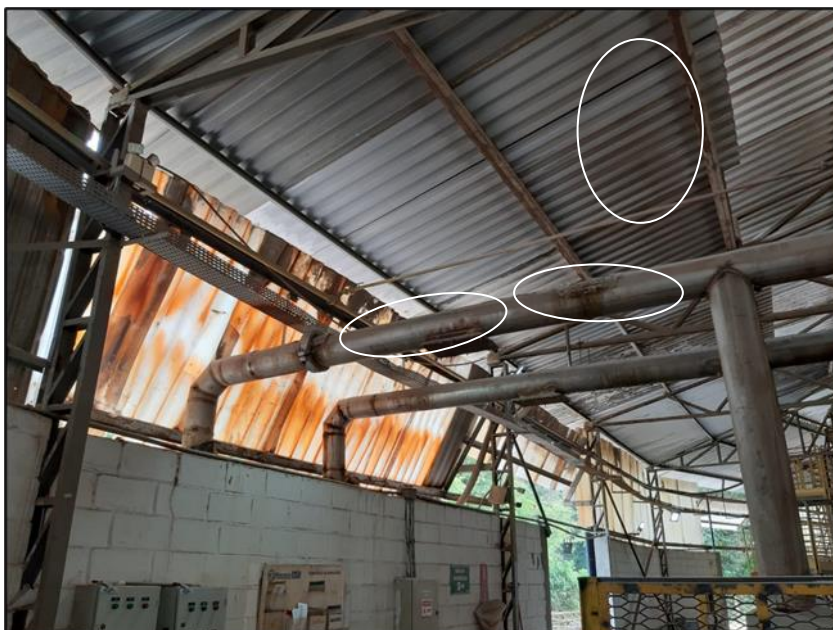
Figura 8 – Estrutura do galpão da Separação Magnética

Durante a inspeção da estrutura, conforme ilustrado na Figura 8, foram identificados pelo engenheiro responsável e pelo estagiário diversos pontos de corrosão significativos nos perfis metálicos do telhado. Diante dessa constatação, foi elaborado um plano de ação de corretiva imediata do telhado, no qual o objetivo de resolver rapidamente a maioria dos problemas e garantir uma maior proteção à estrutura.

Dessa forma, foram observados alguns pontos críticos, como perfis e telhados oxidados, eletrodutos e calhas amassados e fora dos locais adequados e tubos de exaustão prejudicados pela reação química utilizada, sendo relatado para a supervisão e análise.

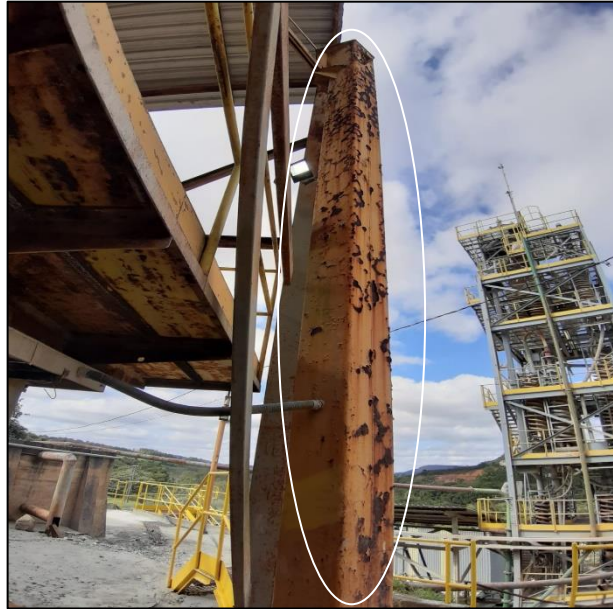
Figura 9 – Patologia da estrutura

A Figura 9 ilustra um pilar que apresentou evidências de corrosão em toda a sua extensão, indicando a necessidade de realização de trabalhos de recuperação e uma subsequente aplicação de nova camada de tinta para proteção.

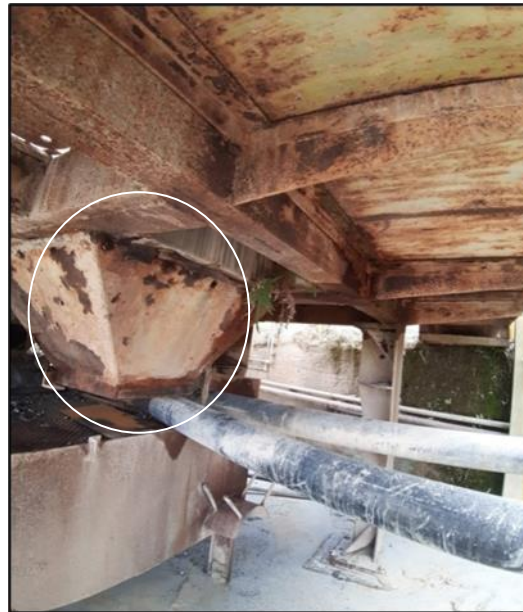
Figura 10 – Corrosão de metal

A Figura 10, por sua vez, ilustra claramente as estruturas que foram afetadas pela corrosão, resultando na perda de massa desses componentes. Neste caso foi elaborado um relatório de capacidade e funcionalidade da peça, avaliando as condições reais da peça, para assim saber qual seria o procedimento a ser realizado. Em muitos casos eram feitos reparos que perduravam por muitos meses.

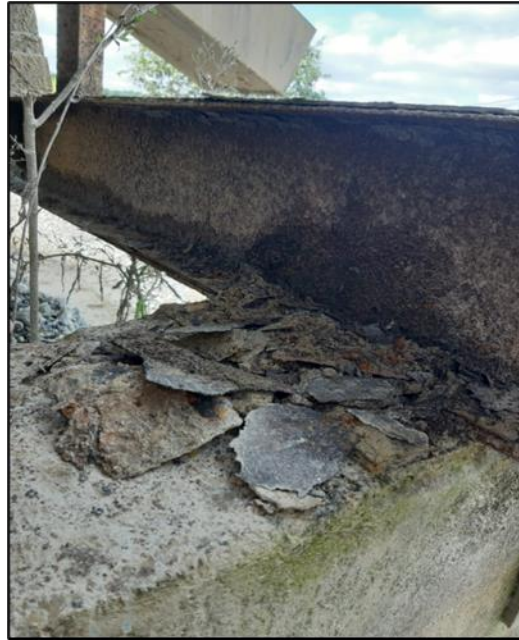
Figura 11 – Corrosão e perda de massa

Com base nisso, a Figura 11 abaixo representa um balanço crucial que sustenta a base do moinho, responsável por receber e analisar o material em diversas etapas de produção, sendo então solicitado o trabalho de recuperação, do qual houve o acompanhamento do estagiário durante o processo de pintura.

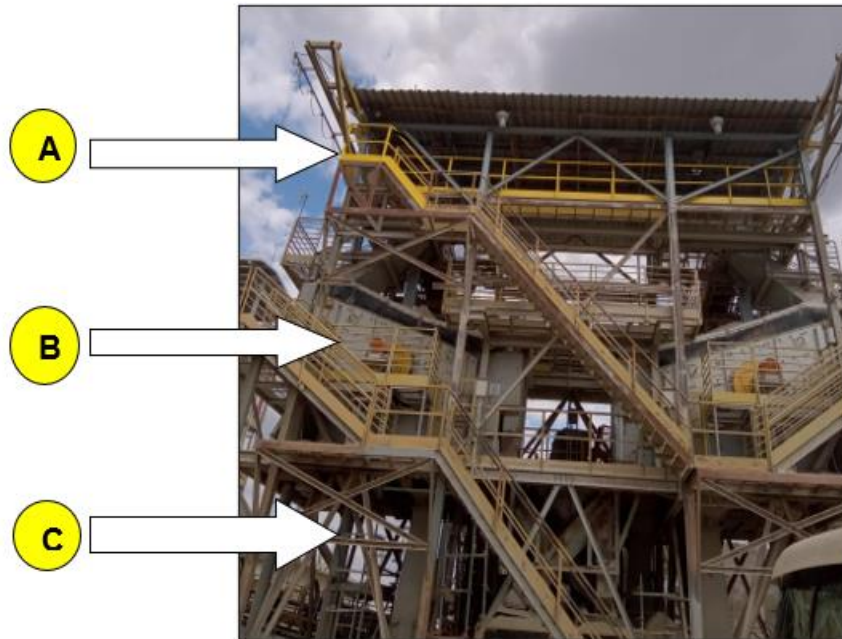
Figura 12 – Traçado do plano de trabalho de pintura

As subdivisões mencionadas anteriormente, identificadas como A, B e C, foram planejadas levando em consideração a abordagem de trabalho de pintura, uma vez que em estruturas desse nível é crucial que o processo seja realizado de cima para baixo, a fim de evitar danos à integridade da estrutura.

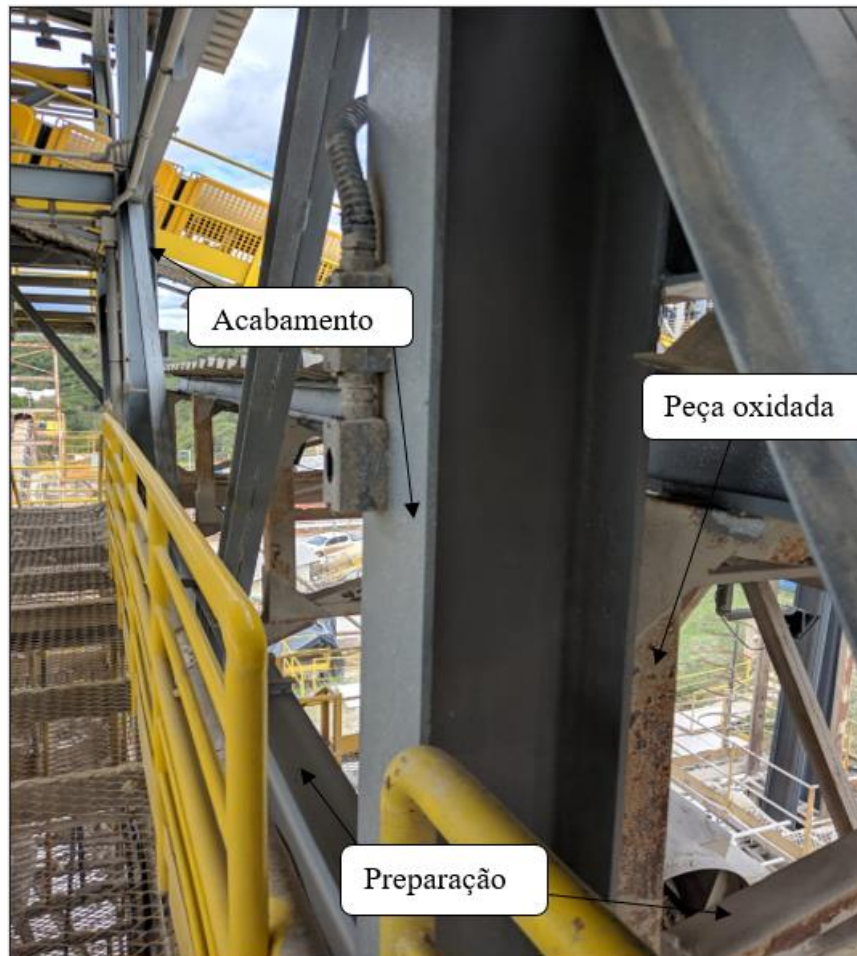
Figura 13 – Preparação de parte da estrutura

Nesse sentido, como pode ser visto abaixo, a Figura 13 apresenta uma estrutura em trabalho de preparação e pintura de um pilar de uma torre. Essa preparação era feita realizando a limpeza e preparação dos pontos oxidados, dando início a aplicação da tinta de fundo anticorrosiva utilizada propriamente para estruturas metálicas. Logo após esse processo, era aplicado uma tinta de acabamento para melhorar estética e visibilidade para os pontos em que o serviço já estava finalizado.

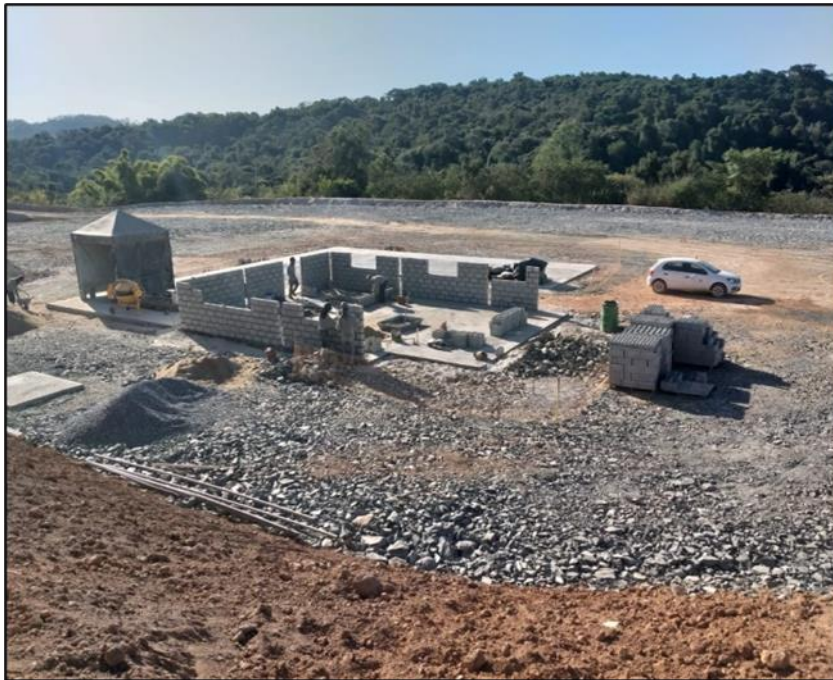
Figura 15 – Início do levantamento das paredes

Algumas das etapas iniciais, como o levantamento das paredes e o alinhamento dos blocos, estão ilustradas na Figura 15. Logo, o processo acompanhado durante a obra foi o levantamento da fiadas de bloco de concreto com dimensões de 9x19x39, usado para paredes externas e divisão e vedação dos ambientes.

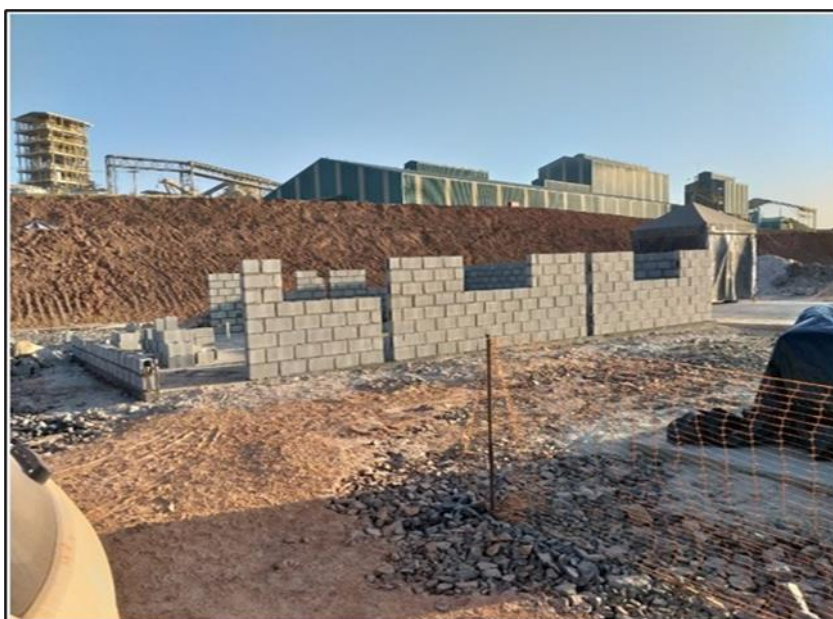
Figura 16 – Alinhamento dos blocos

Além disso, nesse processo foi possível acompanhar a retirada de nível das fiadas de bloco para se obter um alinhamento preciso das paredes, conforme mostra a Figura 16. Para esse nivelamento foi utilizado uma linha guia fixada nas extremidades dos blocos assentados nos cantos da parede.

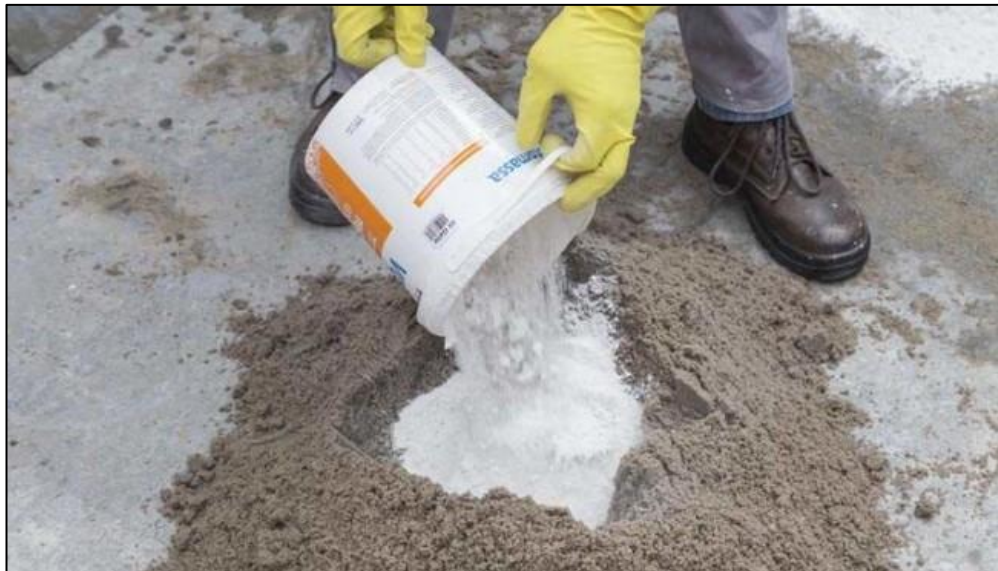
Figura 17 – Homogeneização da argamassa

A argamassa desempenha um papel crucial na construção, sendo empregada tanto para o assentamento de blocos e tijolos em paredes quanto para o preenchimento de frestas e cavidades resultantes da construção. O traço é a unidade de massa de reboco usada para a construção. Na obra acompanhada foi utilizada a proporção de 1:2:6 (1 saco de cimento, 2 sacos de cal fina e 6 latas de 18 litros de areia) para paredes internas, e 1:2:4 para as paredes externas, conforme ilustrado na Figura 17.

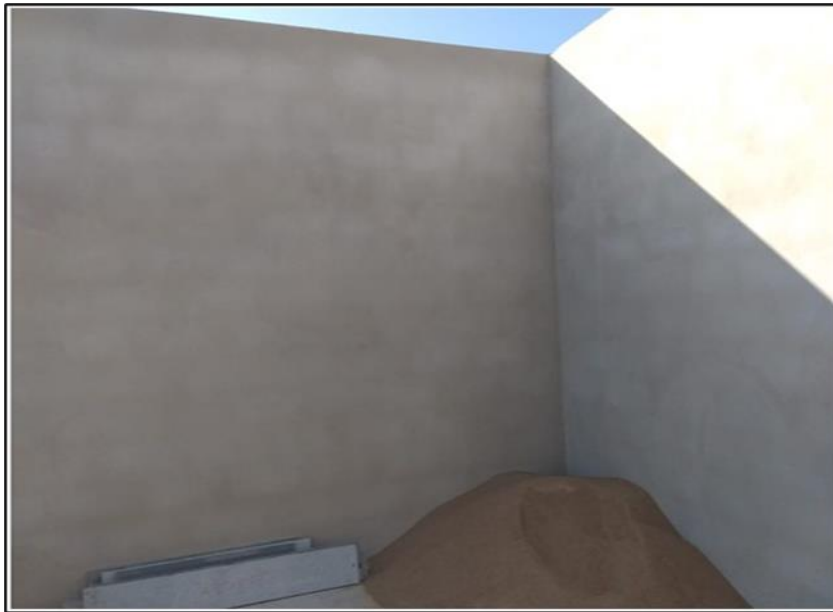
Figura 18 – Parede preparada para receber o porcelanato

No acompanhamento da vivência no projeto de estágio, foi observada a construção de um restaurante, onde a argamassa tradicional, contendo cal, foi empregada para o assentamento dos pisos, conforme ilustrado na Figura 18. A parede de alvenaria foi preparada com argamassa e reboco adequados, ficando pronta para receber os porcelanatos.

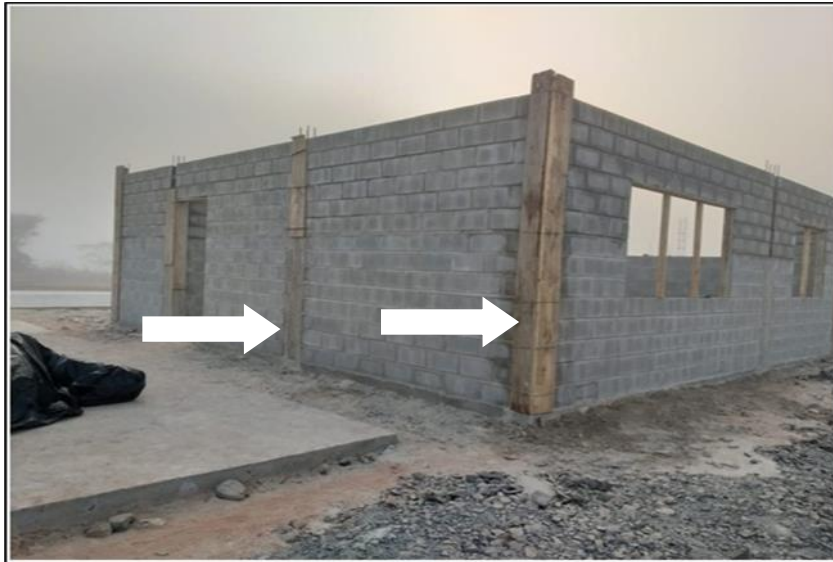
Figura 19 – Montagem de forma dos pilares

provenientes das vigas, lajes e telhados até as fundações da construção, conforme ilustrado na Figura 19.

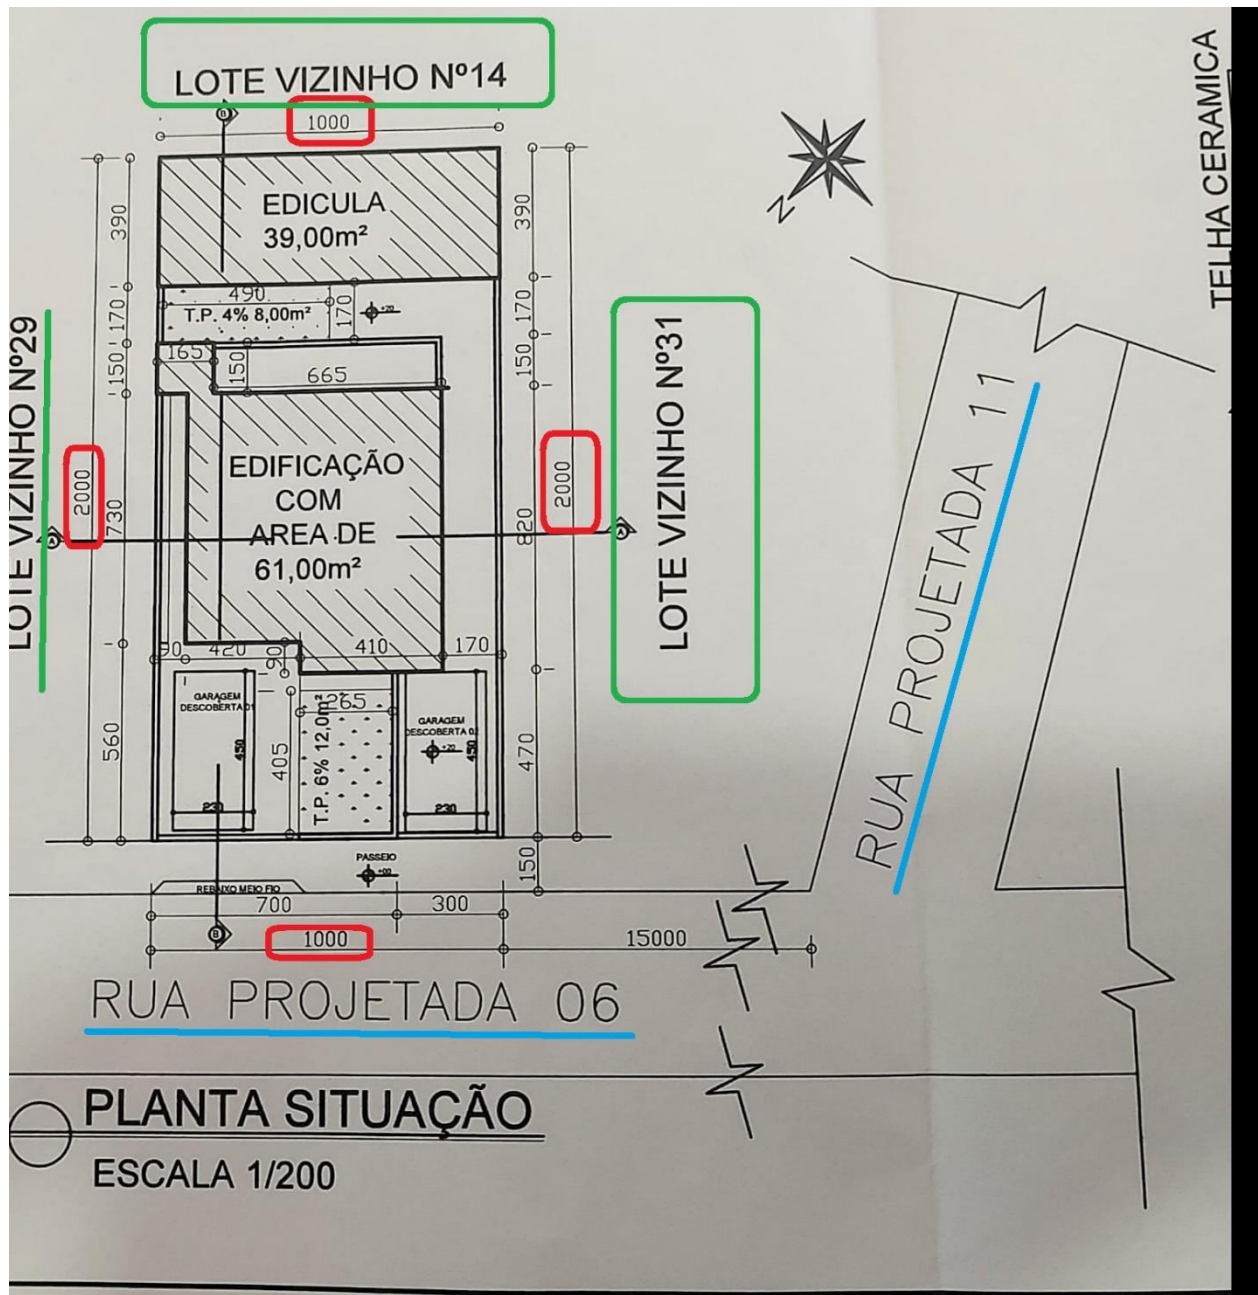
Figura 26 – Planta de Situação

Nota-se que é bem valorizado os detalhes externos da obra, como as ruas que estão perto, os limites com que a edificação está localizada, as dimensões do lote e da locação da residência dentro dele, também os recuos e afastamentos e sua localização geográfica.

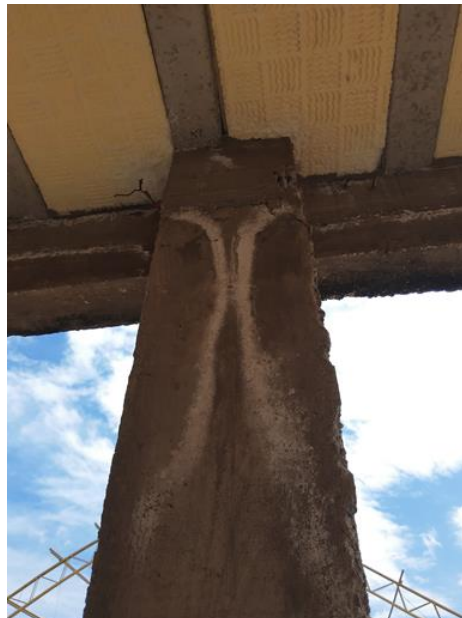
Figura 37 – Pilar com processo de lixiviação

Tormann (2017) explica que lixiviação está entre as patologias mais comuns de ser encontradas nas estruturas, apesar de não ser um problema que causa grandes danos de imediato, é uma patologia que merece atenção. Nos pilares da escola encontramos esse exemplo, como mostra na Figura 37.

Apesar dos danos serem pequenos esse tipo de problema pode afetar a aparência do local, formar mofo, mas só a longo prazo pode interferir na resistência do concreto.

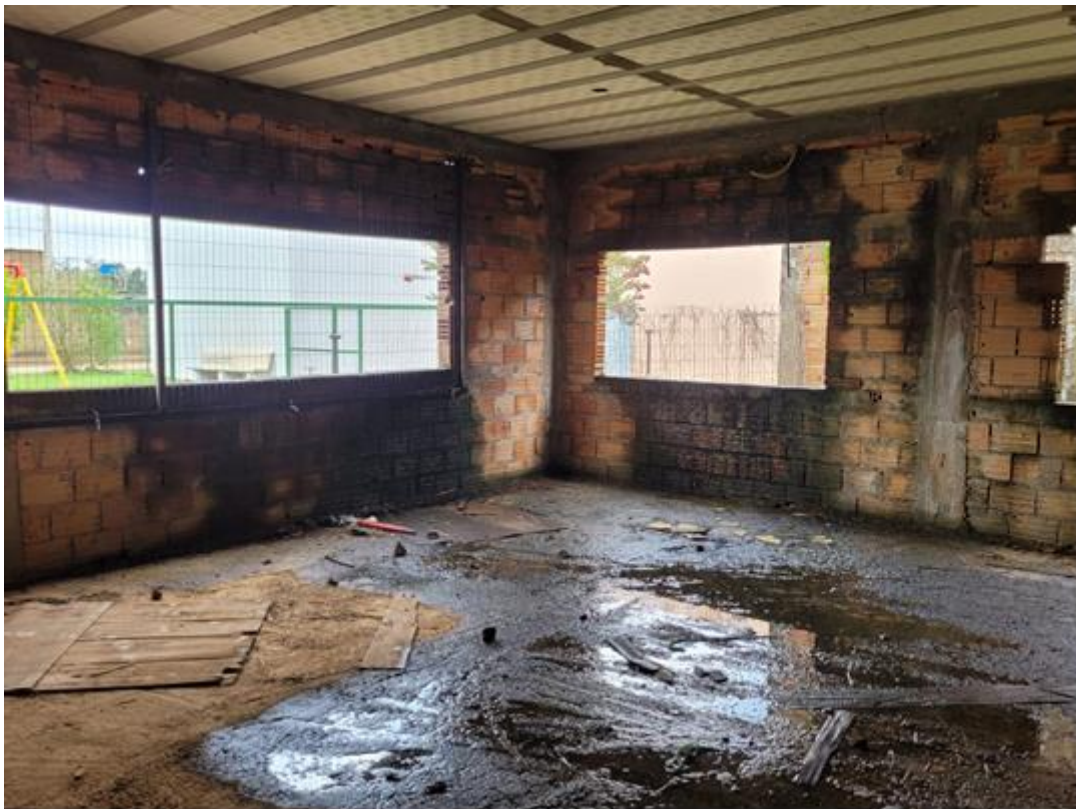
Figura 38 – Infiltração em sala de aula

Durante a visita encontramos dentro das salas infiltrações em estágio bem avançado, o qual acometeu bastante a alvenaria de vedação e a laje como mostrado na Figura 38.

A infiltração traz problemas gravíssimos, como corrosão da armadura, eflorescência do concreto e carbonatação, o que pode gerar uma perda de resistência enorme causando após muito tempo de aparição o surgimento de outras patologias graves.

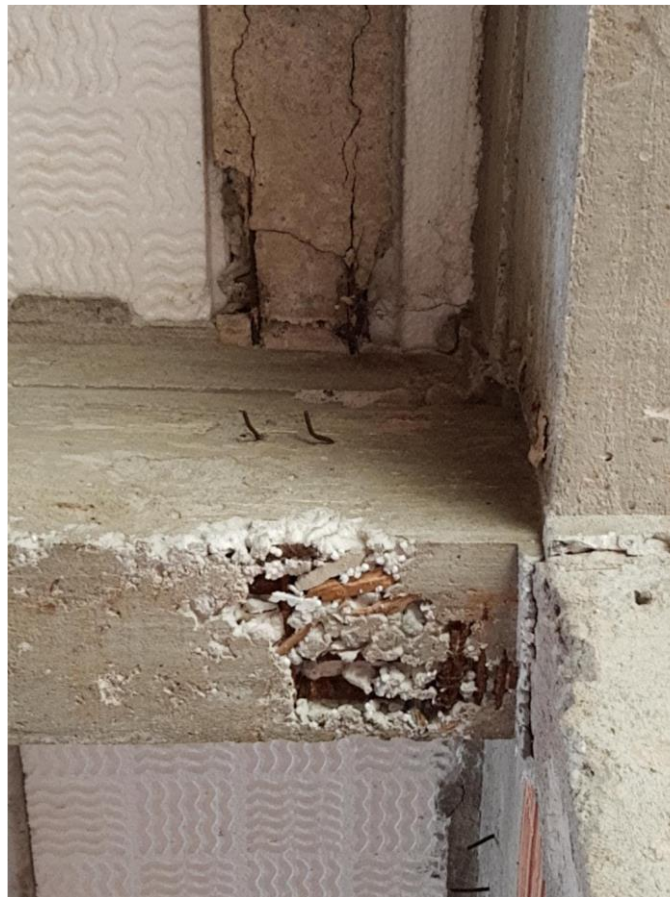
Figura 39 – Desplacamento na vigota

Na verdade, na Figura 39 é possível observar duas patologias diferentes, o deslocamento na vigota por inchamento do aço devido a oxidação e brocas na vida por falhas na concretagem.

O deslocamento do concreto ocorre por falhas na concretagem, variações térmicas, sobrecargas ou concentração de esforços e recalques na estrutura, já as brocas ocorrem por falhas no perecimento das formas.

A imagem mostra de forma nítida a perda de concreto do componente estrutural, porém também é possível observar um material atípico misturado a estrutura da viga.

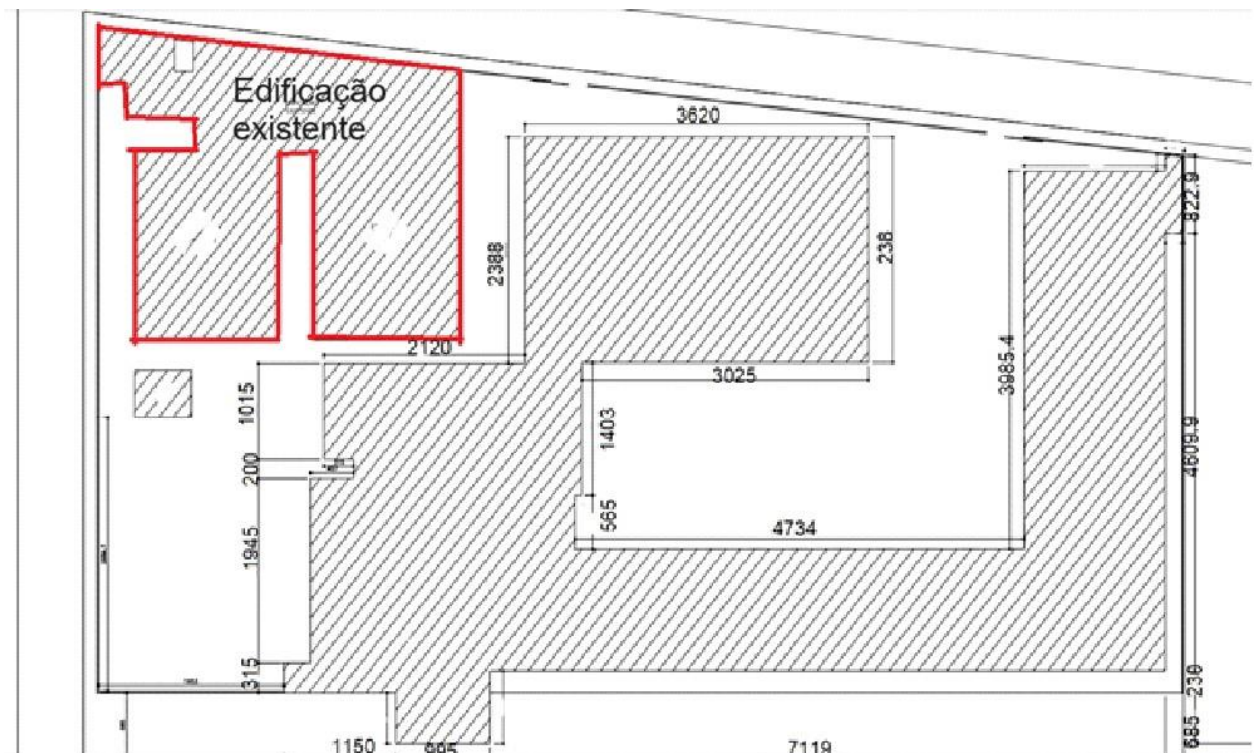
Figura 49 – Planta de Situação

A Figura 49, mostra uma visão aérea do formato que a construção ficará depois de pronta, por ela é possível identificar a área total de cobertura que nesse caso foi de 3.267,75 m² e a locação da edificação dentro do terreno.

De vermelho eu apenas identifiquei a edificação que já existe e que não será modificada que possui uma área de 957,38 m², já o restante do desenho representa a nova edificação ampliada, por isso nela foi necessário a identificação das cotas com mostrado na figura 49.

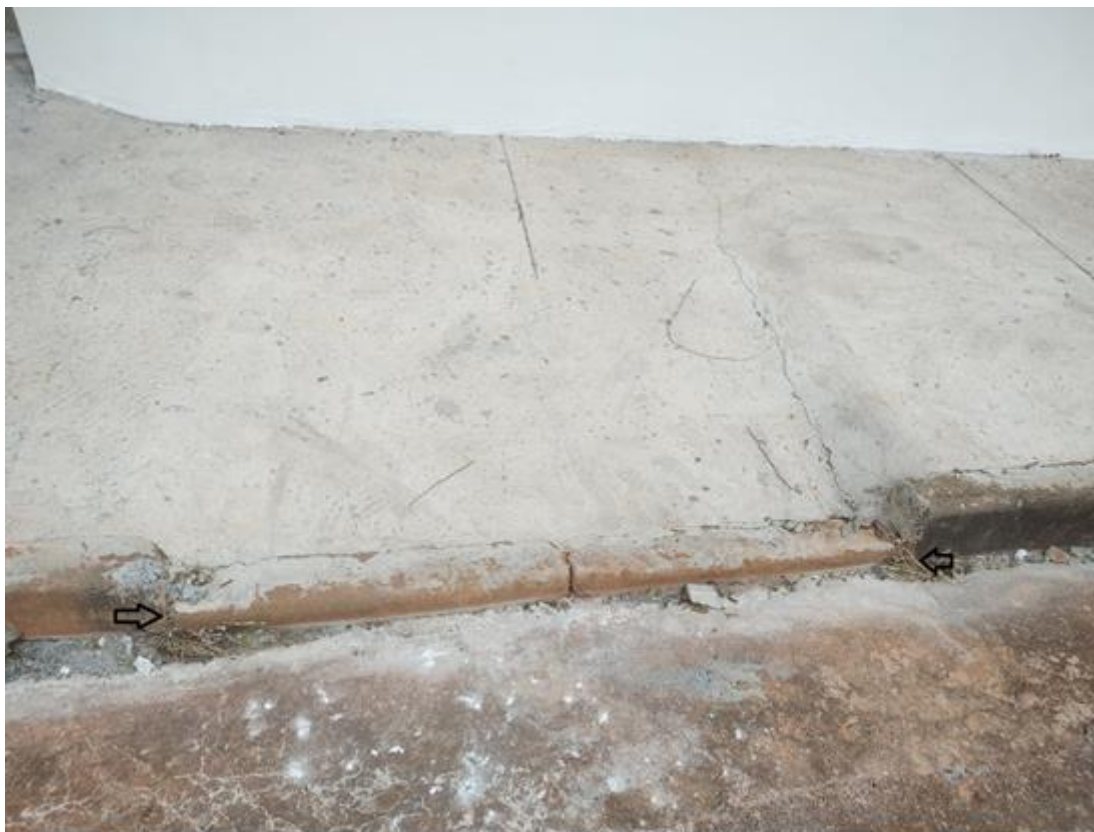
Figura 54 – Rampa de Acesso do posto de saúde Pedra Negra

Na visita da construção ao novo PSF do bairro Pedra Negra consegui identificar um problema na rampa de acesso destinado a pessoas com deficiência, a Figura 54 mostra esse defeito da rampa.

A NBR 9050 (ABNT, 2020) estabelece limites de inclinação e critérios para rampas de acesso, sendo que para serem consideradas aptas ao uso as exigências devem ser atendidas de forma atenciosa para segurança dos usuários.

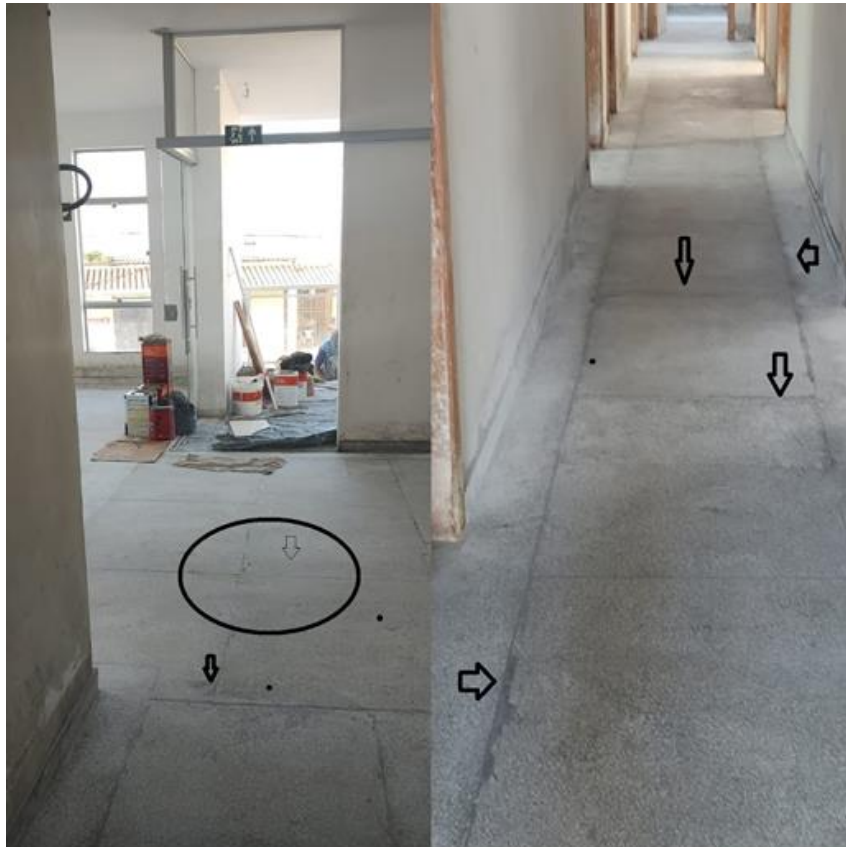
Figura 56 – Piso do posto de saúde bairro Serra

Sua execução exige técnica, e atenção para se obter um resultado atraente, infelizmente em uma das obras, o piso não foi executado corretamente, gerando problemas estéticos e usuais de nivelção, a Figura 56 mostra essas inconformidades constadas in loco.

Na imagem, as setas indicam os locais onde há falta de simetria do recorte do granilite, e o círculo indica um leve rebaixamento no piso, que ocasionou uma diferença de nível no meio da recepção e que futuramente poderá gerar problemas, como exemplo, de acúmulo de água.

Nesse caso a solução encontrada foi notificar a construtora que o serviço não estava de acordo com o esperado, pedindo que fosse retirado o piso e instalado novamente utilizando um serviço especializado. Dessa forma, a construtora demoliu o piso, conforme mostrado na Figura 57, e realizou o serviço novamente.

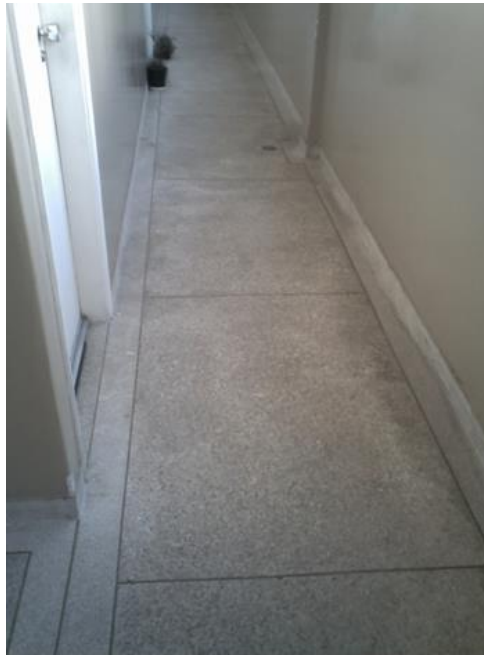
Figura 58 – Piso Granilite

Durante o período da minha vivência a conclusão do novo piso não havia sido concluída, por isso não presenciei o resultado final, porém a imagem 58 abaixo mostra um exemplar de como o serviço deveria ser entregue.

O piso para se considerar correto deve apresentar simetria, não apresentar desníveis e nem alto relevo em toda sua extensão, a estética também é importante por isso o trabalho precisa ser bem executado.

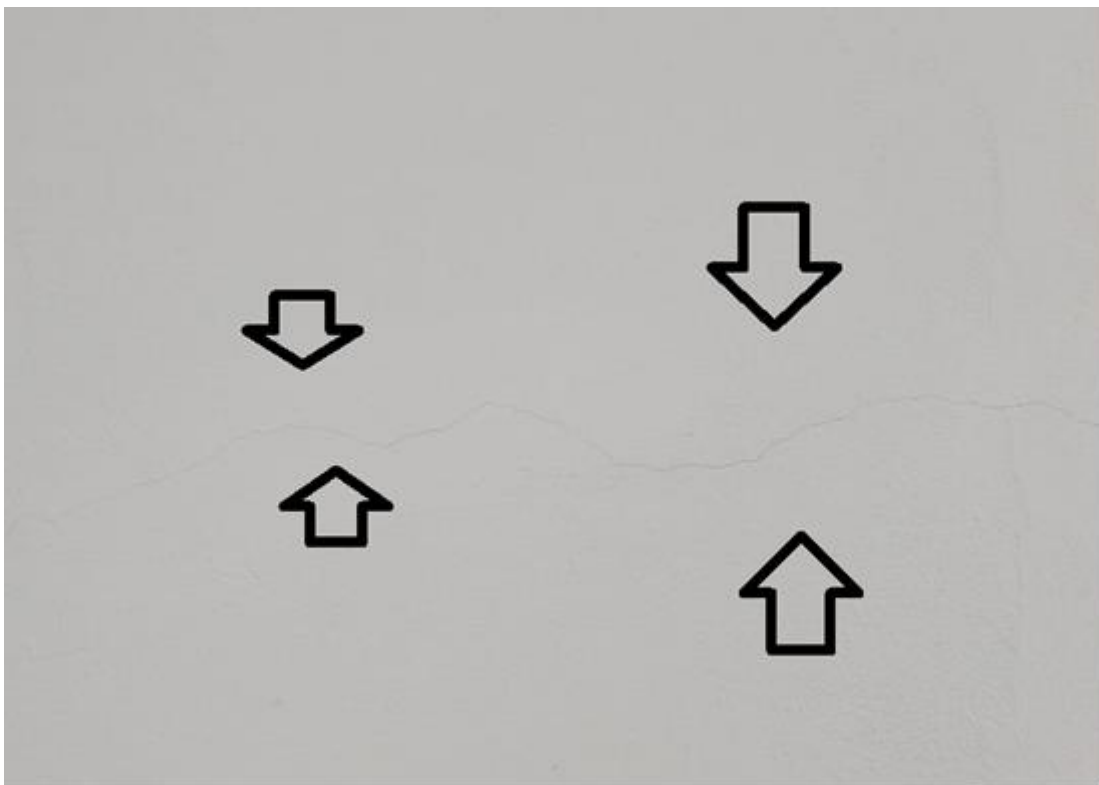
Figura 59 – Fissura na Parede

Existe três tipos de fissuras, sendo elas: as horizontais, verticais e inclinadas, em uma das obras visitadas, observamos que uma parede de vedação apresentava fissuras horizontais ao longo do seu comprimento, conforme mostrado na Figura 59.

A fissura indicada na figura acima, estava situada ao lado de uma janela, o que sugere a causa devido a ineficiência da verga ou contraverta, porém se fosse isso as fissuras partiriam do vértice da janela, fato que não aconteceu, uma explicação mais coerente encontrada foi que a parede estava exercendo função estrutural recebendo pequenas cargas.

A situação foi monitorada ao longo dos meses, sendo constatado que a fissura não se encontrava ativa e conclui-se que a patologia não oferecia mais risco a edificação.

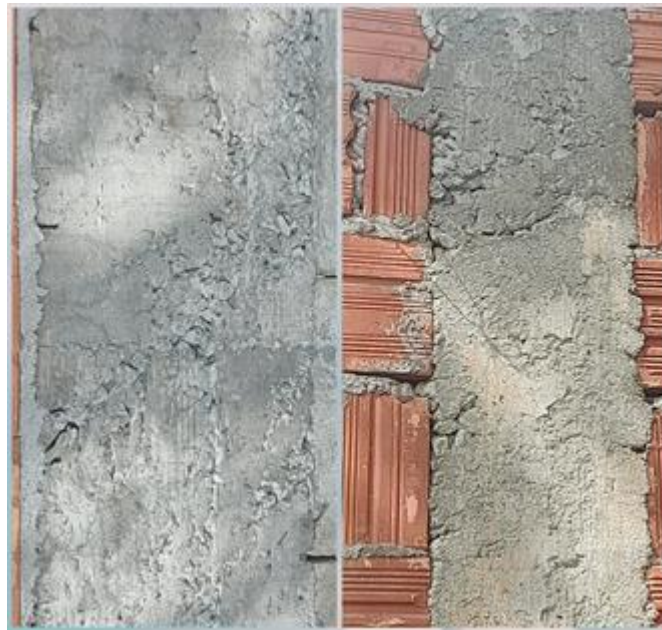
Figura 60 – Pilar da obra do cemitério

A Figura 60 mostra os poros no pilar, bem como o agregado que foi usado na mistura.

Os poros em uma estrutura de concreto podem surgir por alguns fatores, como por exemplo, erro no processo de hidratação da massa do cimento ou por falta de adensamento e vibração adequados para a mistura, que foi o ponto chave desse caso.

Na vivência da obra do novo cemitério da cidade, os pilares que foram mostrados na figura 60, apresentaram poros e uma má homogeneização da mistura, foram recuperados pela empresa refazendo o concreto novamente dos pilares, como foi um retrabalho houve a necessidade de se verificar a resistência desses elementos estruturais.

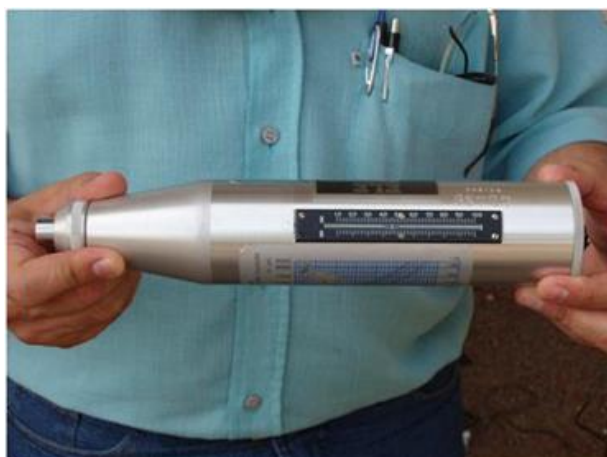
Figura 61 – Esclerômetro

De acordo com o projeto, o F_{ck} que o pilar deveria atingir é de 25 MPa, e para verificar se a resistência de projeto foi alcançada utilizamos um equipamento chamado esclerômetro, ilustrado na Figura 61.

O método de ensaio que utilizamos não é destrutivo e traz uma precisão confiável, apresentando um resultado rápido, onde obtemos os valores em poucas horas, o aparelho consegue determinar a resistência até 10 cm de profundidade.

O esclerômetro pode ser digital ou analógico, o digital já fornece todos os resultados na tela já o analógico que foi o que usamos necessita do cálculo a mão no final.

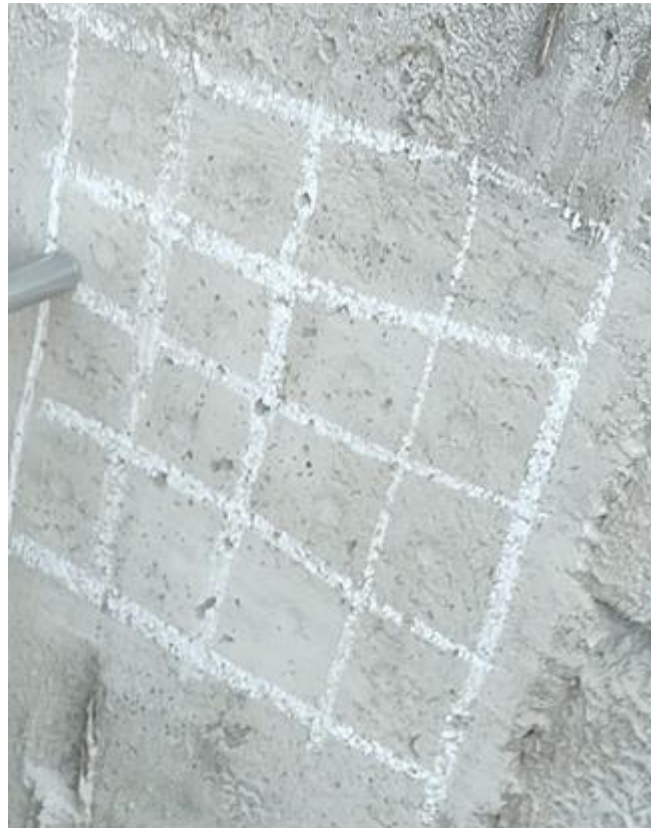
Figura 62 – Marcação para esclerometria

Diante disso, limpamos a região com a pedra porosa que acompanha o esclerômetro, eliminando a sujeira e ressaltos, na sequência demarcamos os pontos onde foram aplicados os golpes, como mostra a Figura 62.

O desenho possui 16 partes, que é o determinado pela norma, e tem o objetivo de delimitar os pontos que são golpeados, sendo que o conjunto dos 16 golpes representa um ponto ensaiado.

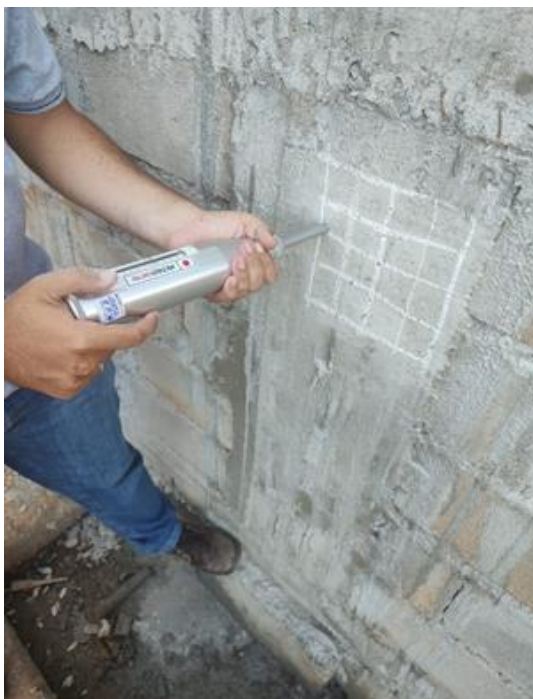
Figura 63 – Aplicação de golpes

Para obter esses valores, deve ser segurado de forma perpendicular ao sentido da concretagem, após o golpe, o ponteiro indicativo que está localizado na escala do aparelho mostra o valor aferido, assim como mostrado na Figura 63 abaixo.

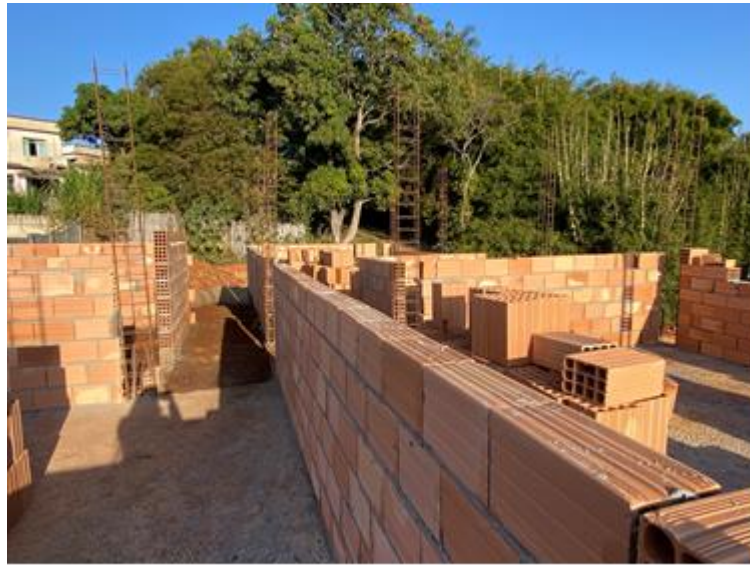
Figura 79 – Execução da alvenaria

Conforme mostrado na Figura 79, é possível observar a execução da alvenaria na obra vivenciada, nela foram utilizados blocos cerâmicos com dimensões de 14x19x28cm, assentados com argamassa convencional com espessura de 2 cm, até atingir a altura do pé direito que foi definido no projeto.

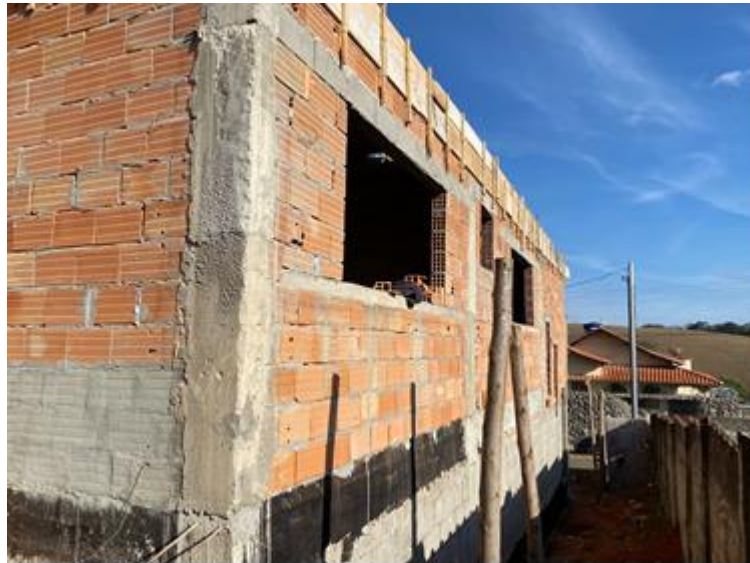
Figura 80 – Vergas e Contravergas na alvenaria

Com base na Figura 80, é possível analisar a disposição das vergas e contravergas na estrutura, que são utilizadas para melhorar a distribuição das cargas em volta das janelas e portas, evitando assim o risco de surgimento de manifestações patológicas como trincas, fissuras e rachaduras que podem aparecer nas paredes.

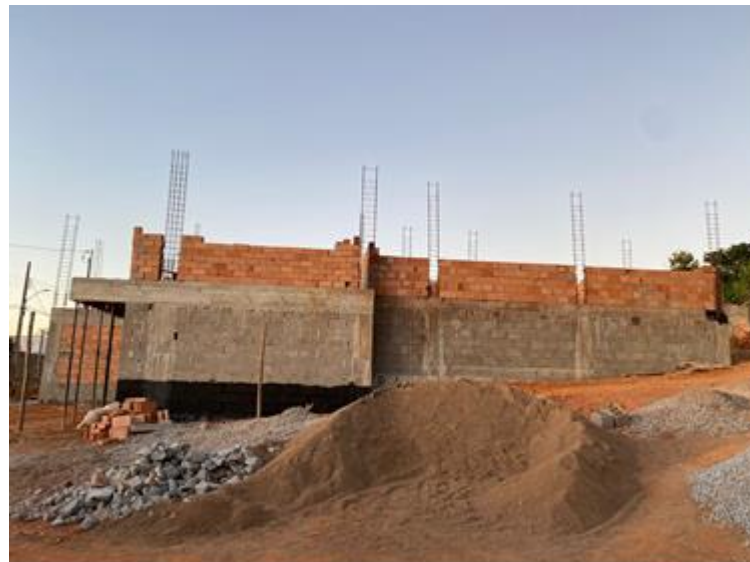
Figura 82 – Disposição dos pilares

A Figura 82 mostra a disposição dos pilares na obra em que acompanhei durante o período de estágio. A estruturação dos pilares é uma das etapas mais importantes durante a execução da alvenaria, o posicionamento e o dimensionamento devem ser realizados de forma correta, evitando problemas futuros na edificação.

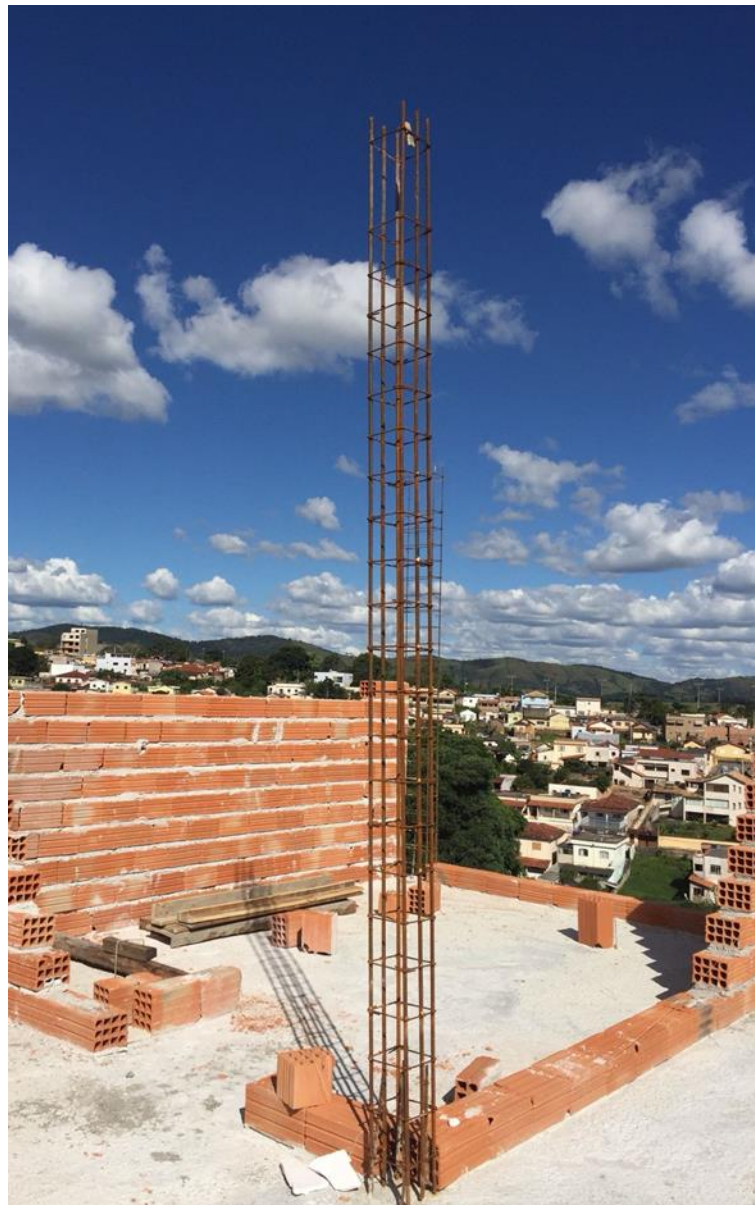
Figura 83 – Posicionamento das armaduras do pilar

Na obra em que realizei a vivência, os pilares apresentaram diferentes seções, alguns tiveram dimensões equivalentes a 20x40 e outros com seção de 15x30. Além disso, foram utilizadas na estrutura armaduras longitudinais de 10 mm e 12,5 mm, armaduras transversais (estribos) de 5 mm, e o cobrimento adotado foi de 4 cm. A Figura 83 a seguir, apresenta o posicionamento das armaduras de um pilar da estrutura.

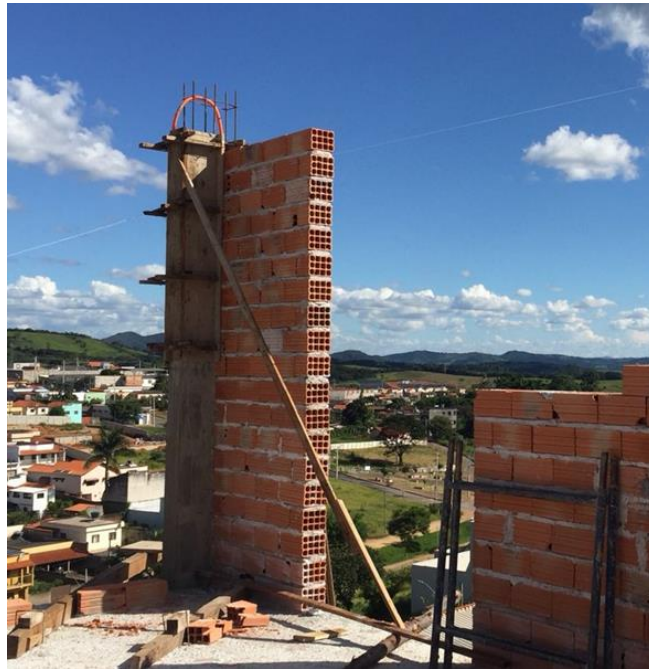
Figura 84 – Posicionamento das fôrmas na estrutura

Após o posicionamento das armaduras, as fôrmas foram colocadas na estrutura, neste processo foram utilizadas tábuas de pinos de 15, 20 e 30 cm de largura, como mostra a Figura 84.

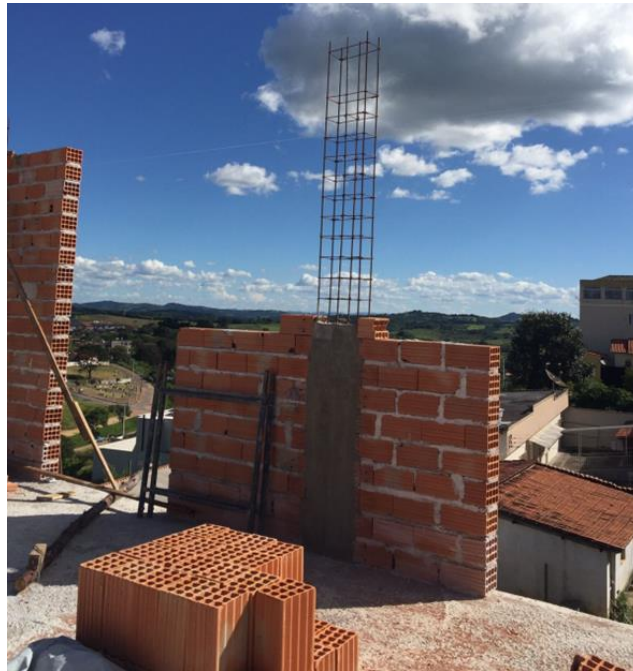
Figura 85 – Concretagem do pilar junto a execução da alvenaria

A concretagem dos pilares foi realizada junto com a execução da alvenaria, como podemos observar na Figura 85 a seguir, neste processo os pilares foram confeccionados com fck de 25 Mpa dosado na obra, com traço equivalente a 1:2:3.
