CENTRO UNIVERSITÁRIO DE LAVRAS
CURSO DE GRADUAÇÃO EM ENGENHARIA CIVIL

PORTFÓLIO ACADÊMICO:
“ELABORAÇÃO, APROVAÇÃO E ANÁLISE DE PROJETOS,
ALVENARIA, CONTROLE DE QUALIDADE DO CONCRETO,
VISTORIAS E ELABORAÇÃO DE PLANILHAS”

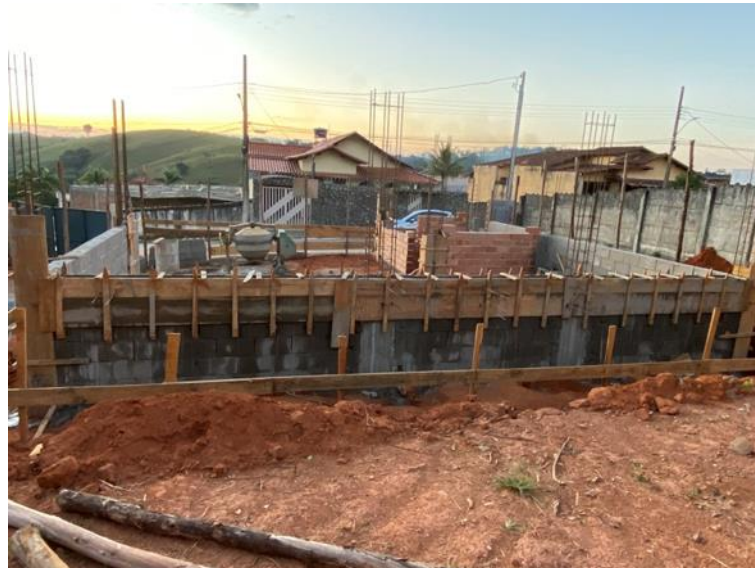
Figura 86 – Montagem das vigas do 1º pavimento

O dimensionamento e o posicionamento das vigas são calculados pelo engenheiro responsável e devem estar de acordo com as normas referentes ao projeto estrutural. Na Figura 86 é possível observar a posição e montagem das vigas da garagem na obra em que realizei a vivência, este processo assim como o dos pilares, foi executado seguindo as condições previstas pela norma NBR 14931 (2023, ABNT).

Para dar início ao processo de montagem das vigas, primeiramente foi realizado o posicionamento das armaduras na estrutura. Na obra em que realizei a vivência, foram utilizadas armaduras longitudinais de 8 mm, 10 mm e 12,5 mm, armaduras transversais (estribos) de 5mm e o cobrimento adotado foi de 4 cm.

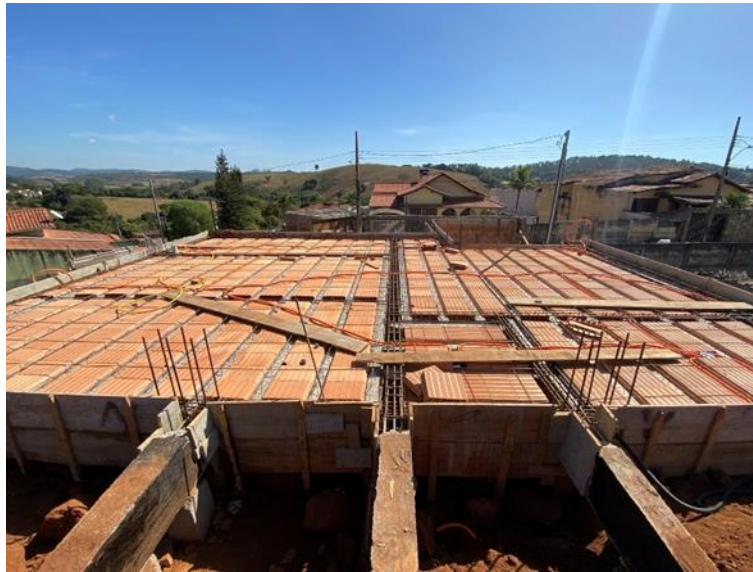
Figura 87 – Laje pré-moldada

Através da Figura 87 a seguir, observa-se a montagem da laje antes de ser concretada. Para a montagem da laje pré-moldada na obra vivenciada, foram utilizadas as vigotas treliçadas H8 com espaçamento de 30 cm, distribuídas em 65 m², estas foram apoiadas nas vigas e os espaços foram preenchidos com as lajotas cerâmicas B830.

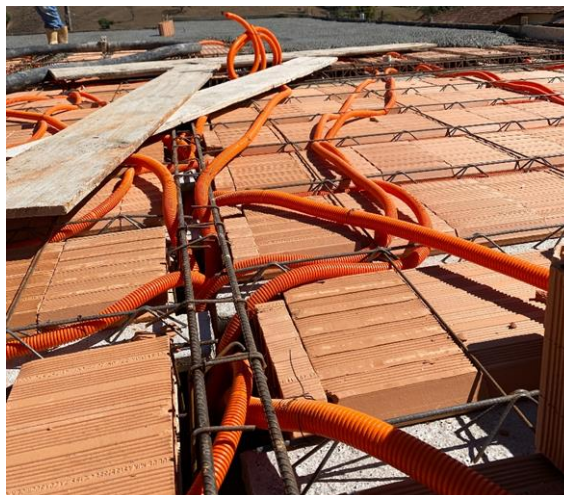
Figura 88 – Passagem dos eletrodutos

É fundamental que durante o processo de montagem da laje seja feita a passagem dos eletrodutos antes da concretagem, como é possível analisar na Figura 88 abaixo, facilitando a passagem dos fios e garantindo a qualidade das instalações elétricas.

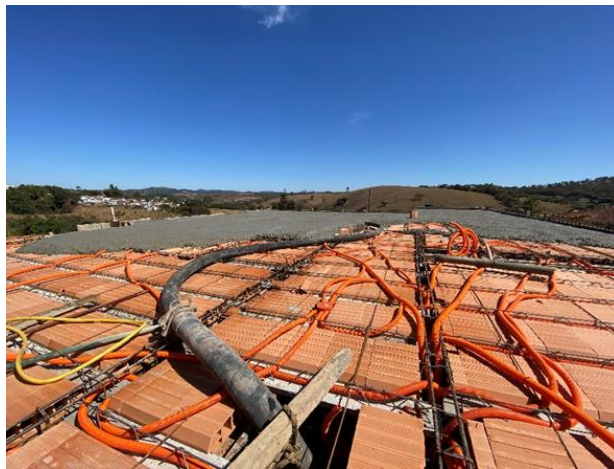
Figura 89 – Concretagem da laje

Na Figura 89 a seguir, observa-se a laje sendo concretada. Vale ressaltar que antes da concretagem, deve ser feita a conferência das vigotas, lajotas, eletrodutos, escoramentos e fôrmas, além da limpeza na laje retirando todos os resíduos sólidos que possam estar sobre ela, contribuindo assim para que a concretagem seja realizada de maneira correta. Além disso, é importante molhar as fôrmas antes da concretagem, evitando que o concreto perca água com facilidade.

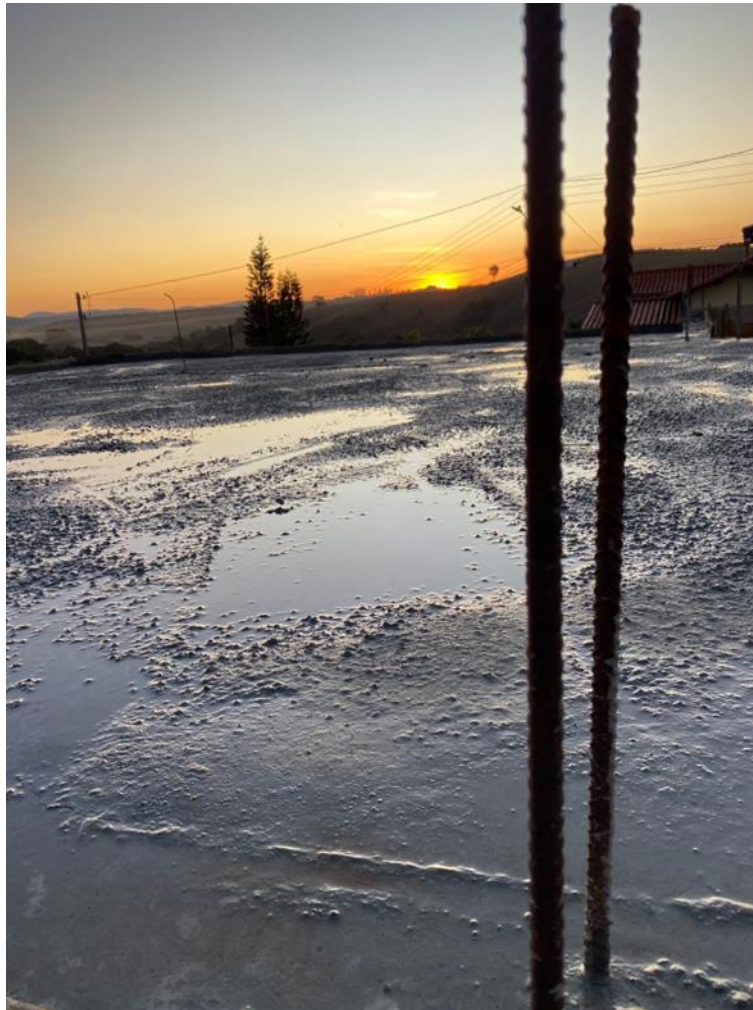
Figura 90 – Cura do concreto da laje

Após a concretagem da laje, deve-se realizar a cura do concreto como mostra a Figura 90 abaixo. Conforme Oliveira (2012), este processo é extremamente importante pois irá interferir na durabilidade e vida útil do concreto. Com base nisso, deve-se hidratar a laje com água impedindo que a água utilizada no concreto evapore rapidamente, evitando assim fissuras e promovendo a resistência da estrutura.

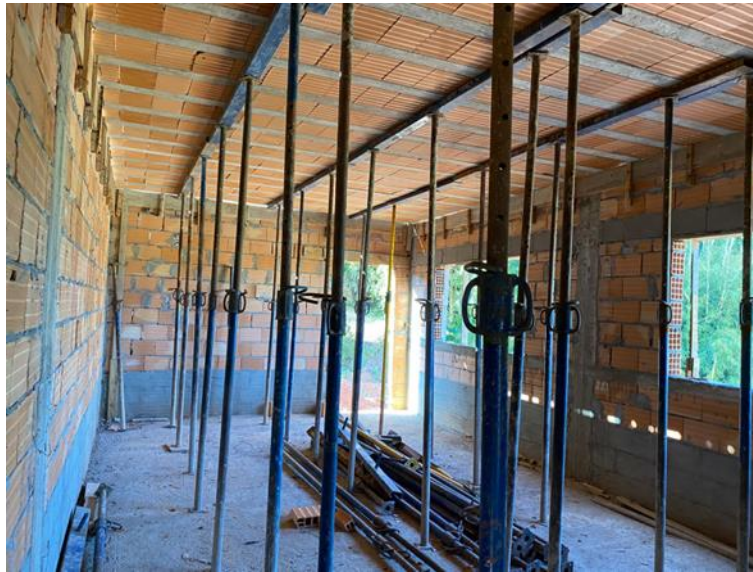
Figura 91 – Escoramento da laje

Conforme mostrado na Figura 91 a seguir, é possível observar o escoramento da laje pré-moldada. Segundo a NBR 15696 (ABNT, 2009), os escoramentos são “estruturas provisórias com capacidade de resistir e transmitir às bases de apoio da estrutura do escoramento todas as ações provenientes das cargas permanentes e variáveis resultantes do lançamento do concreto fresco sobre as fôrmas horizontais e verticais, até que o concreto se torne autoportante”, sendo assim, o escoramento da laje é essencial para que a concretagem seja executada com segurança, sustentando assim o peso da edificação enquanto o concreto não atinge a resistência desejada.

O escoramento da laje pré-moldada foi executado com escoras e perfis metálicos com espaçamento de 1 m entre eles, como é possível observar na figura acima. As escoras metálicas possuem uma alta capacidade de carga, o que contribui para a redução do número de escoramentos, além disso, é importante que estejam apoiadas em bases resistentes, evitando assim a movimentação quando receberem as cargas provenientes da montagem e concretagem da laje (NAKAMURA, 2017).

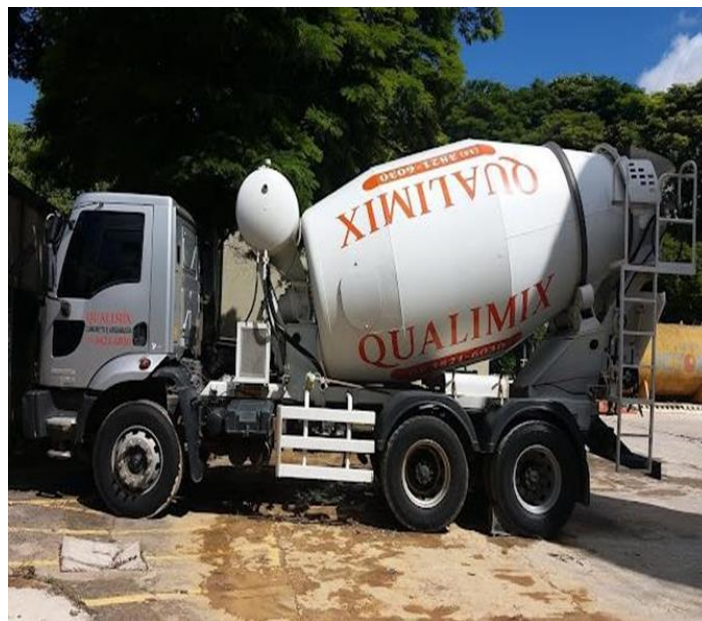
Figura 94 – Caminhão betoneira

A empresa responsável pela produção e transporte do concreto foi a Qualimix Concreto e Argamassa, localizada na rua Durval da Costa Alves Ribeiro, 371 - Distrito Industrial, Lavras – MG. O caminhão betoneira, representado na Figura 94, é o responsável pela mistura do concreto e por manter a homogeneidade por simples agitação, conforme NBR 12655 (2022, ABNT).

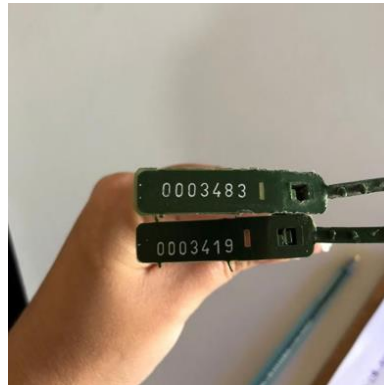
Figura 95 – Lacs do caminhão betoneira

Cada caminhão possui um lacre de segurança e o primeiro passo da rastreabilidade do concreto é a conferência do número que consta nesse lacre, pois o seu valor deve ser o mesmo na nota fiscal apresentada pela empresa de concretagem.

A Figura 95 mostra como são esses lacres de segurança.

Junto com a conferência dos valores do laque, também é verificado na mesma nota fiscal o volume, a resistência do concreto, o valor do Slump e o horário de saída do caminhão betoneira da central.

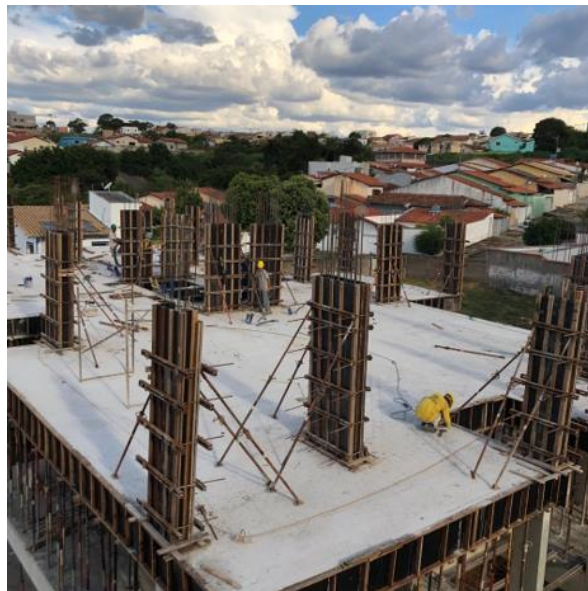
Figura 97 – Pilares do Pavimento tipo 02, bloco B

Seguindo o que é proposto pela ABESC (2007), ao acompanhar uma concretagem é necessário ter em mãos a distribuição dos elementos estruturais do pavimento da edificação, constando as peças a serem concretadas para fazer a demarcação. O edifício Residencial Bem-Te-Vi possui dois blocos e o meu acompanhamento foi feito na concretagem dos pilares do 2º pavimento do Bloco B. A Figura 97 representa os pilares que foram concretados.

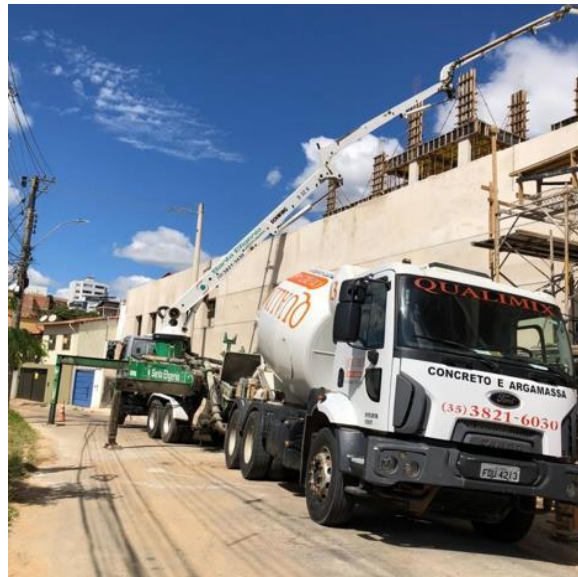
Figura 99 – Caminhão bomba-lança e betoneira

leva o concreto até o local da sua aplicação. Nas Figuras 99 e 100 consegue-se observar esse trabalho em conjunto.

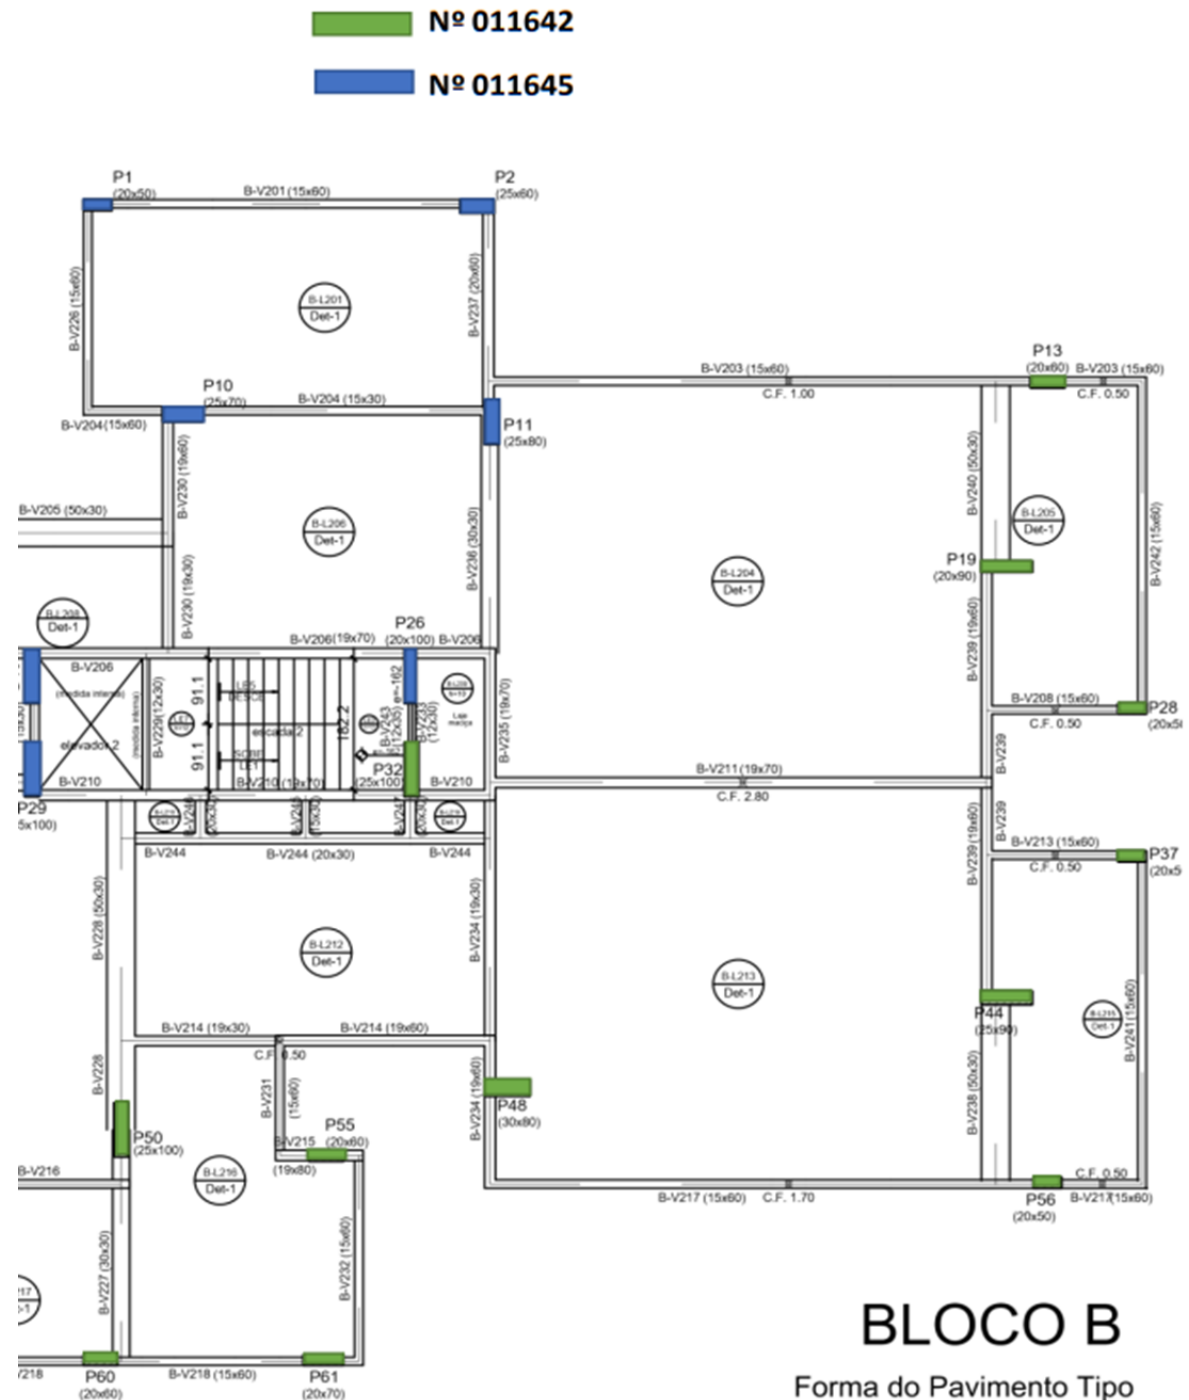
Figura 103 – Continuação mapa de concretagem dos pilares do pavimento tipo 02, Bloco B

Na figura acima, os pilares em azul (Nº 011645) representam o caminhão 01 e os pilares em verde (Nº 011642) o caminhão 02.

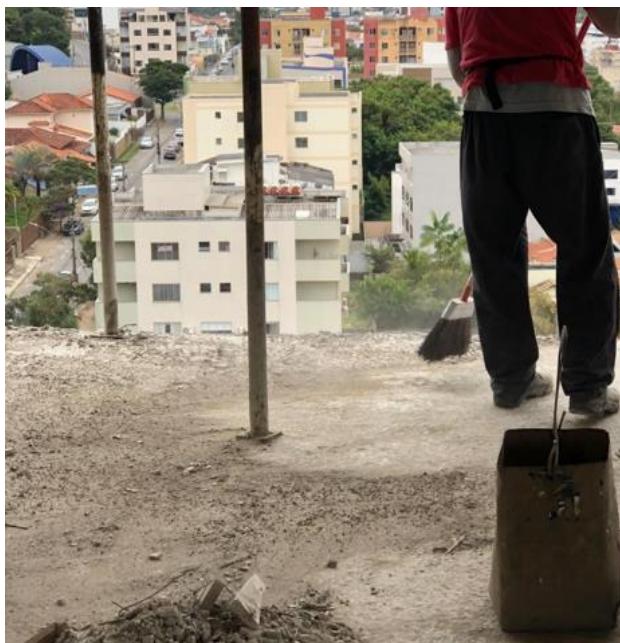
Figura 112 – Limpeza da laje

Antes de começar a marcação de alvenaria, é necessário que a laje esteja limpa e desimpedida. Logo, na Figura 112, com o auxílio de uma vassoura, observa-se a limpeza da laje feita por um operário.

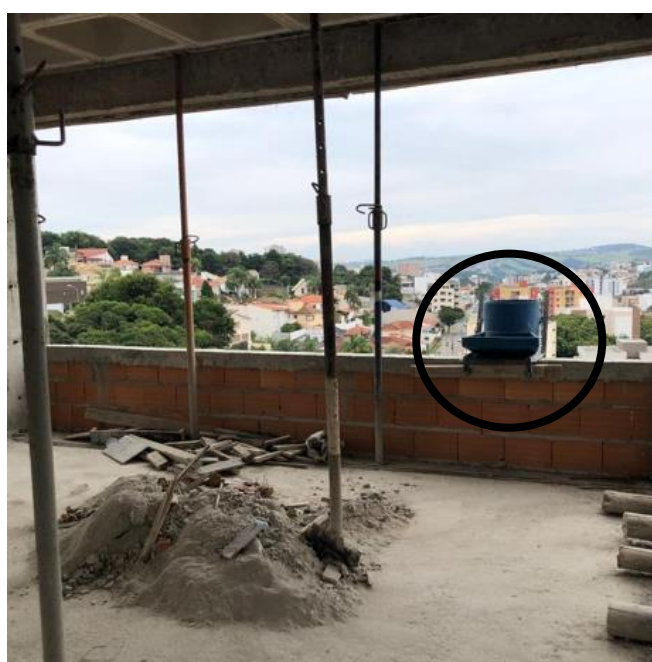
Figura 113 – Parede externa com duto de entulho

Como a limpeza da laje do 5º andar gerou uma grande quantidade de entulhos, foi necessário fazer o assentamento de três fiadas de blocos cerâmicos para uma parede externa além de uma contraverga para a instalação de um duto, conforme mostra na Figura 113.

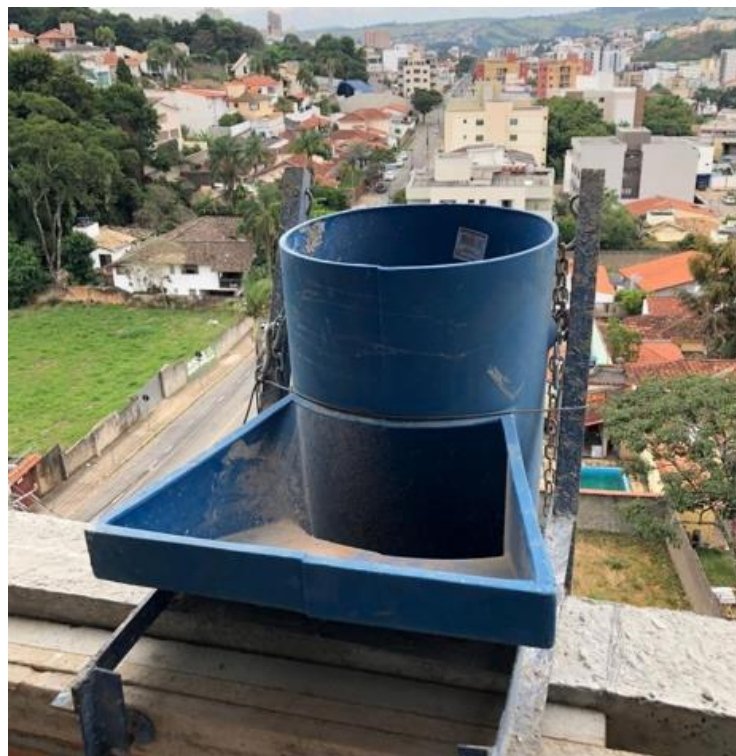
Figura 114 – Duto para entulho

De acordo com a MJR ENGENHARIA (2018), o duto de entulho soluciona problemas de tempo e limpeza em uma obra, já que consegue conduzir os resíduos de construções verticais de forma mais rápida.

A Figura 114 abaixo representa o duto para entulhos.

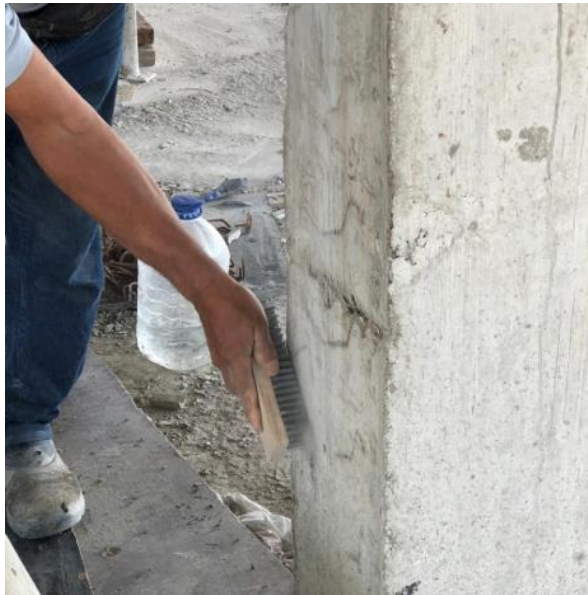
Figura 115 – Escovação da face do pilar que receberá alvenaria

Após a limpeza da laje, iniciou-se a limpeza dos pilares que iriam estar em contato com as alvenarias, para isso as superfícies dos elementos foram umedecidas e escovadas, com o intuito de remover as poeiras, desmoldantes e resíduos.

Na Figura 115 mostra o pedreiro escovando uma das faces do pilar.

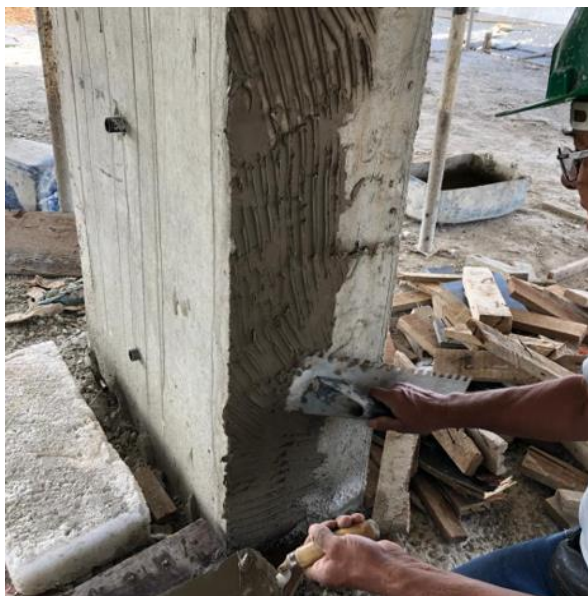
Figura 116 – Passando argamassa na face do pilar

Depois que todas as faces dos pilares que iriam receber a alvenaria estavam limpas, foi passada a argamassa utilizando uma desempenadeira dentada. Consegue-se observar na Figura 116 a seguir, o pedreiro fazendo essa camada de argamassa na face de um dos pilares.

A argamassa era usada nos pilares como forma de aderência, ou seja, unir os blocos cerâmicos aos pilares. A camada de argamassa tinha uma espessura média de 3mm e era necessário aguardar a secagem e o endurecimento para começar a execução da alvenaria.

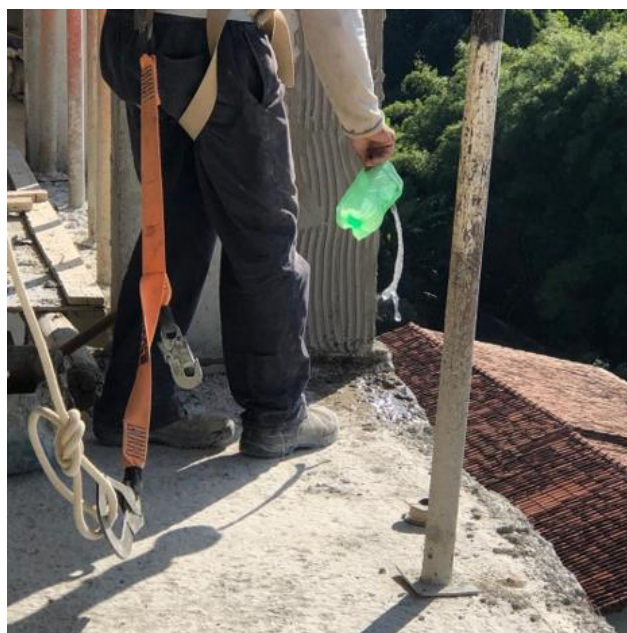
Figura 117 – Laje molhada para receber a alvenaria

Vale ressaltar que antes do assentamento dos tijolos a laje era molhada (Figura 117), pois é uma forma de facilitar a aderência, removendo possíveis camadas de pó que envolvem as peças e impedir que os tijolos absorvam a quantidade de umidade da argamassa.

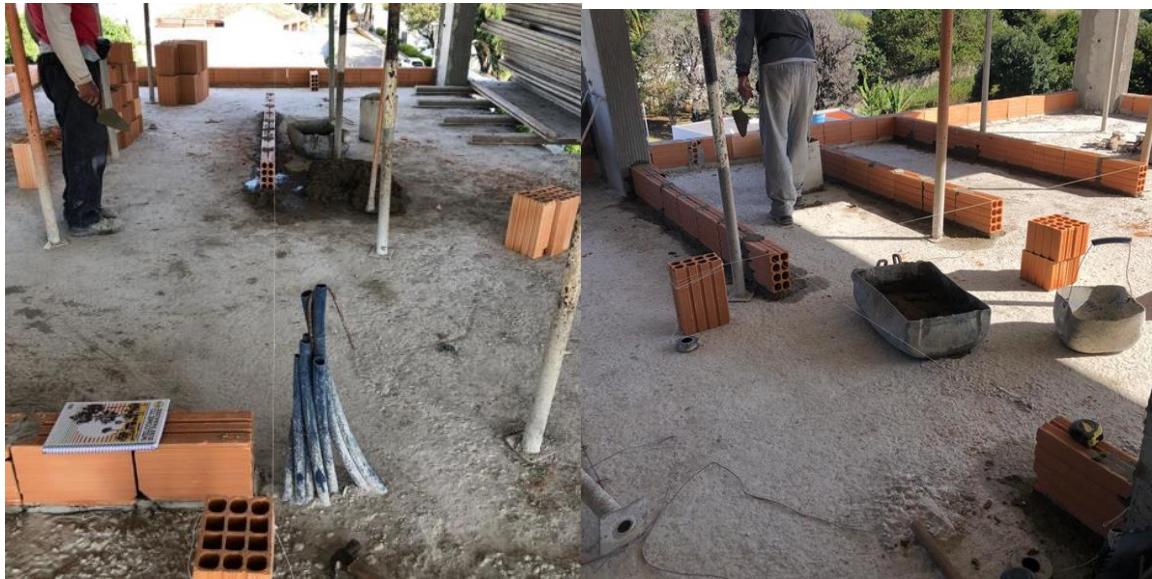
Figura 119 – Linha guia para auxiliar no alinhamento e marcação

Após o assentamento das paredes externas da alvenaria, foram marcados os seus eixos principais através das linhas guias, com o objetivo de nortear os profissionais para a marcação correta das primeiras fiadas das paredes internas. Na Figura 119, é mostrado a utilização das linhas guias fixadas nas alvenarias externas, bem como o assentamento de alguns tijolos cerâmicos, que nesse caso estão devidamente alinhados.

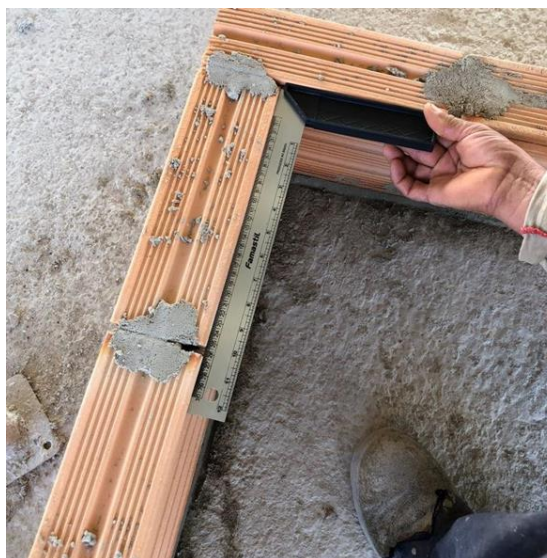
Figura 121 – Conferência do encontro da primeira fiada com esquadro

A Figura 121, mostra essa conferência do encontro da primeira fiada usando o esquadro.

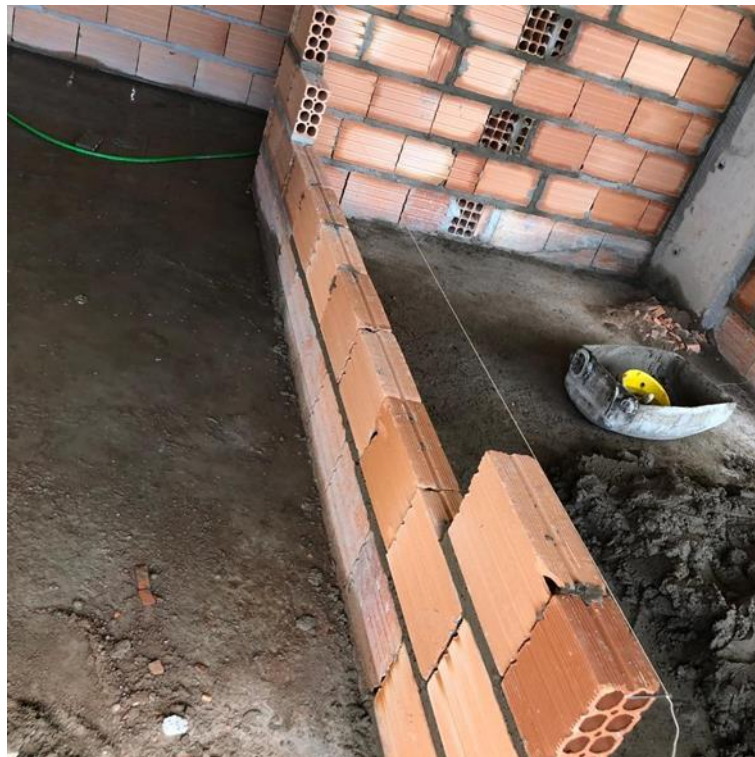
Figura 122 – Elevação dos cantos principais com auxílio da linha guia.

Na Figura 122 abaixo, observa-se os cantos principais sendo executados primeiro e a linha guia.

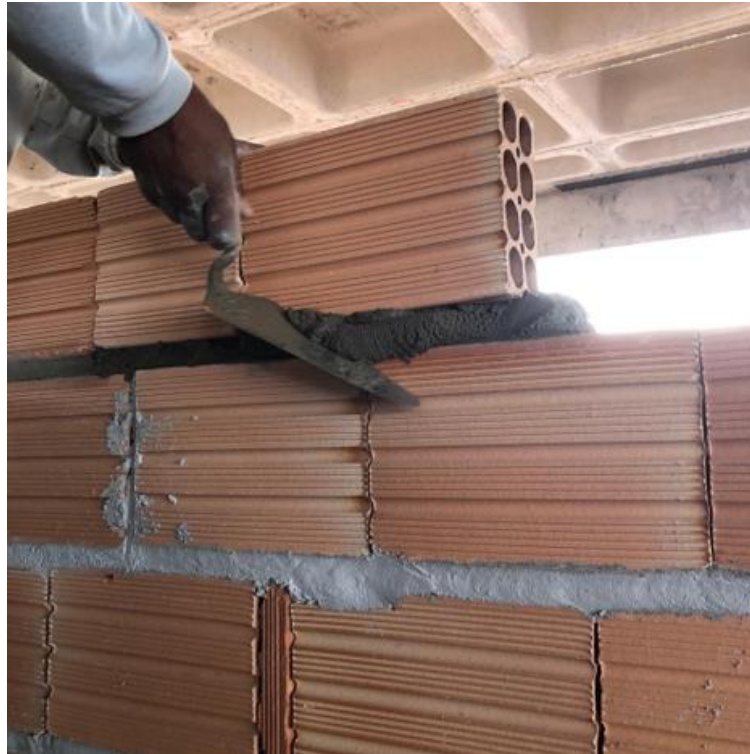
Figura 123 – Retirada do excesso de argamassa

A argamassa era aplicada no tijolo na superfície horizontal da fiada anterior e na face lateral do tijolo a ser assentado. A quantidade de argamassa colocada era

em uma quantidade suficiente para que certa porção fosse expelida quando o bloco fosse assentado sob pressão e esse excesso era retirado com uma colher de pedreiro, conforme Figura 123 abaixo, observando se a massa ficou nivelada com os dois lados do tijolo.

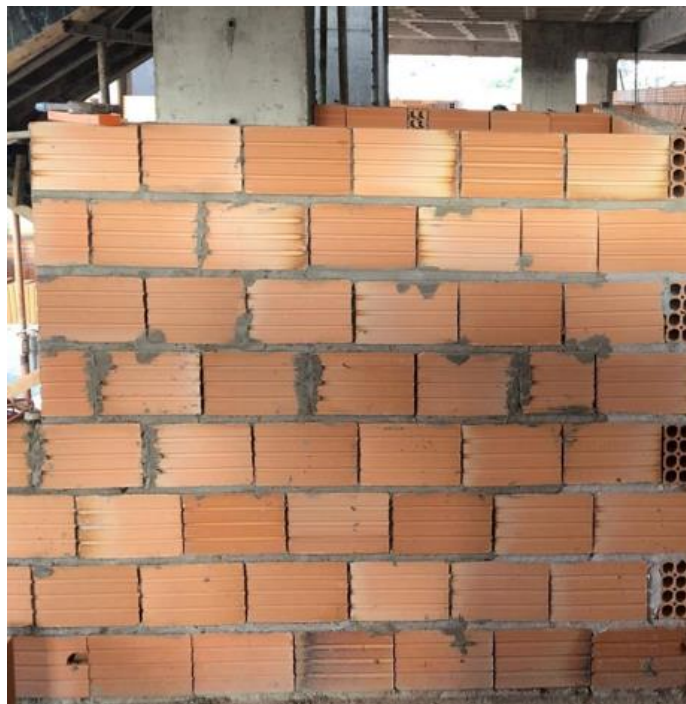
Figura 125 – Amarração dos tijolos

Na imagem 125, consegue-se observar como era feita essa amarração entre os tijolos.

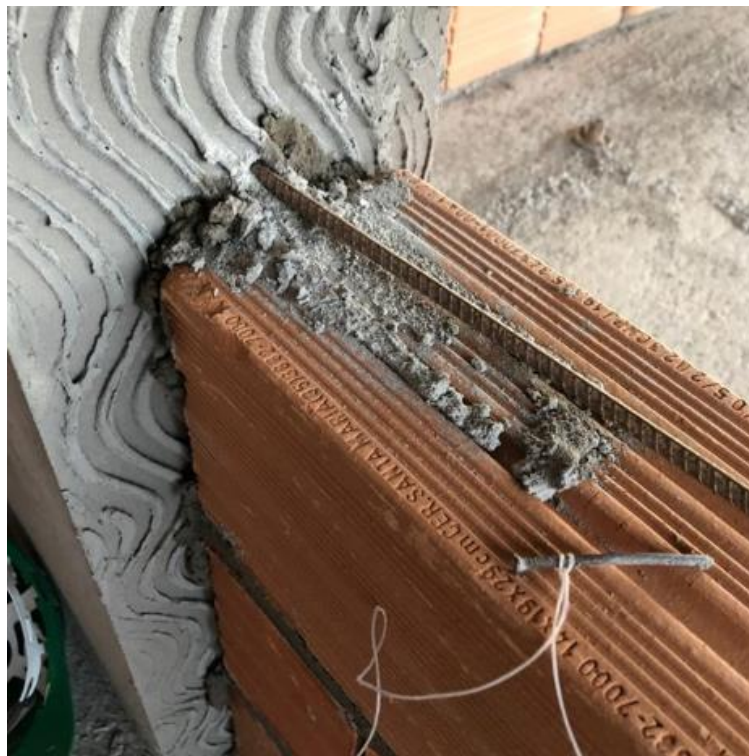
Figura 126 – Vergalhão introduzido na peça estrutural

É necessário que haja a amarração entre a alvenaria e a estrutura, onde “O objetivo é criar uma ligação que impeça o descolamento da alvenaria em relação ao pilar e, ao mesmo tempo, reduza as tensões na argamassa de assentamento.” (EDIFICA CONSULTORIA, 2021 p. 1) e na figura 126 consegue-se observar o vergalhão sendo introduzido no pilar para fazer essa amarração.

Na obra, para fazer a conexão alvenaria e estrutura foi colocado um vergalhão (ferro-cabelo) a cada três fiadas, com diâmetro de 6.33 mm ou 8 mm. Com o auxílio de uma furadeira, fazia-se o furo no pilar, em seguida colocava o adesivo epóxi para fazer a fixação e introduzia 7 cm do “ferro-cabelo” na peça estrutural.

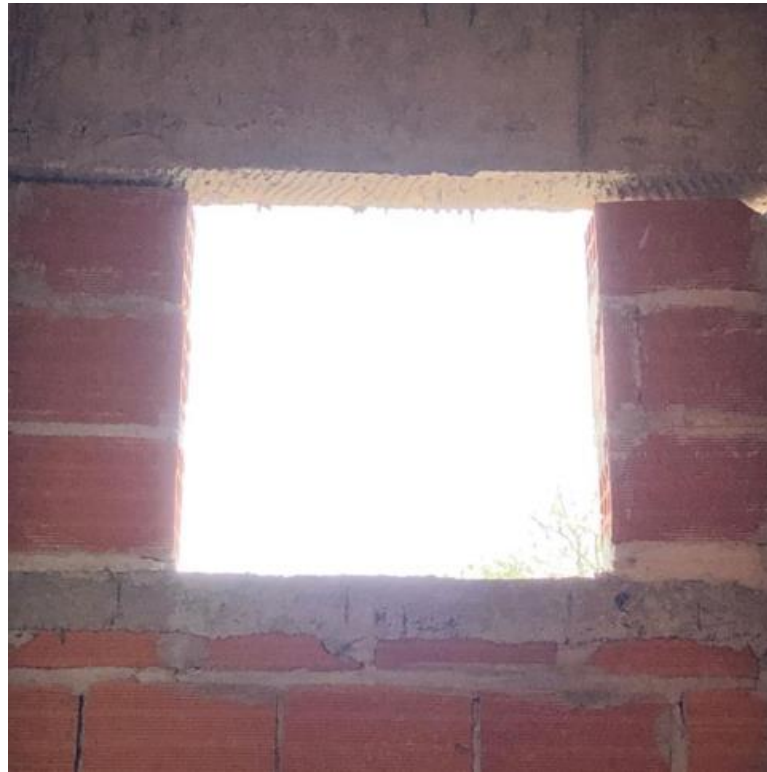
Figura 128 – Viga com função de verga na janela

A Figura 127 representa as dimensões de verga e contraverga em uma janela e a Figura 128 a viga fazendo a função de uma verga na janela.

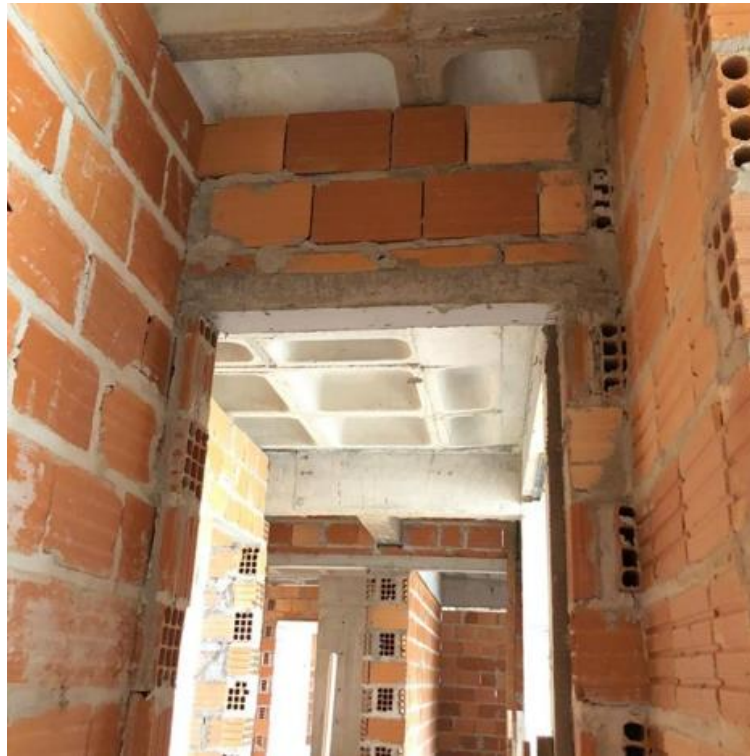
Figura 132 – Verga de uma porta finalizada

Conforme Figura 131, consegue-se observar as corretas dimensões da verga de uma porta com largura máxima de 1,10 m e na Figura 132 a verga de uma porta já finalizada construída na obra do meu estágio.
