TRABALHO DE CONCLUSÃO DE CURSO

**PRESERVAÇÃO E CONSERVAÇÃO DE EDIFÍCIO
HISTÓRICO ATRAVÉS DE UM NOVO USO:
HOSTEL CULTURAL D'ENCONTRO**

AMANDA LOPES DA SILVA

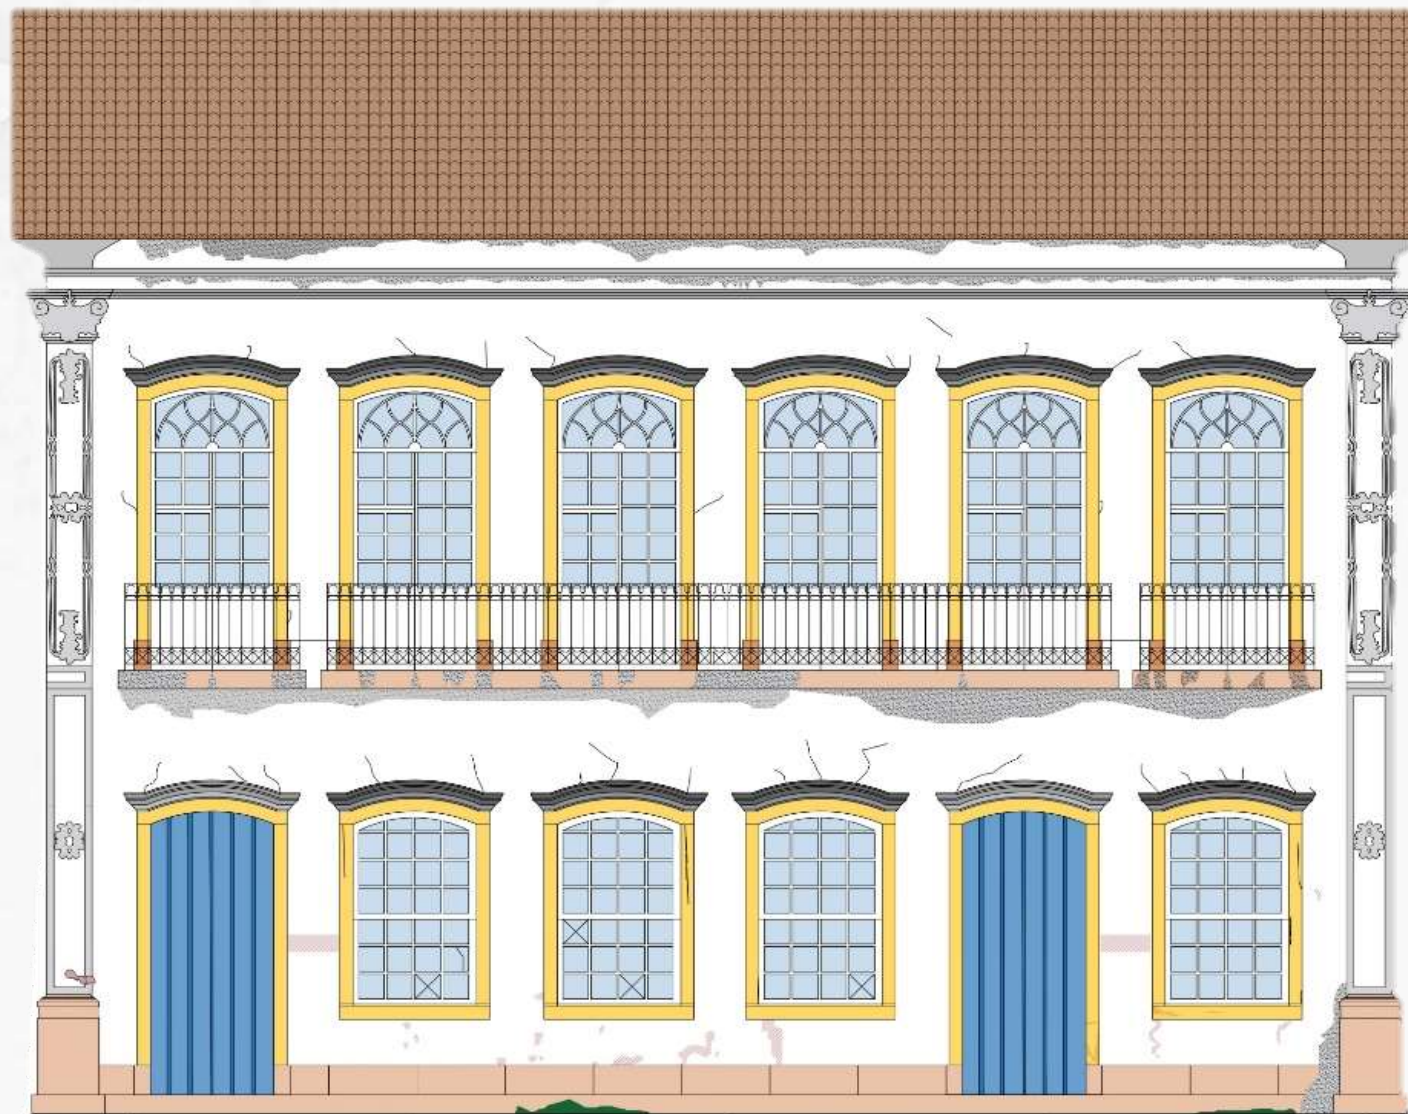
MAPA DE DANOS: FACHADAS FRONTAL E POSTERIOR

| Umidade | Musgos e líquens | Fissuras |
| Desprendimento de pintura | Desprendimento de reboco | Vidro faltante |

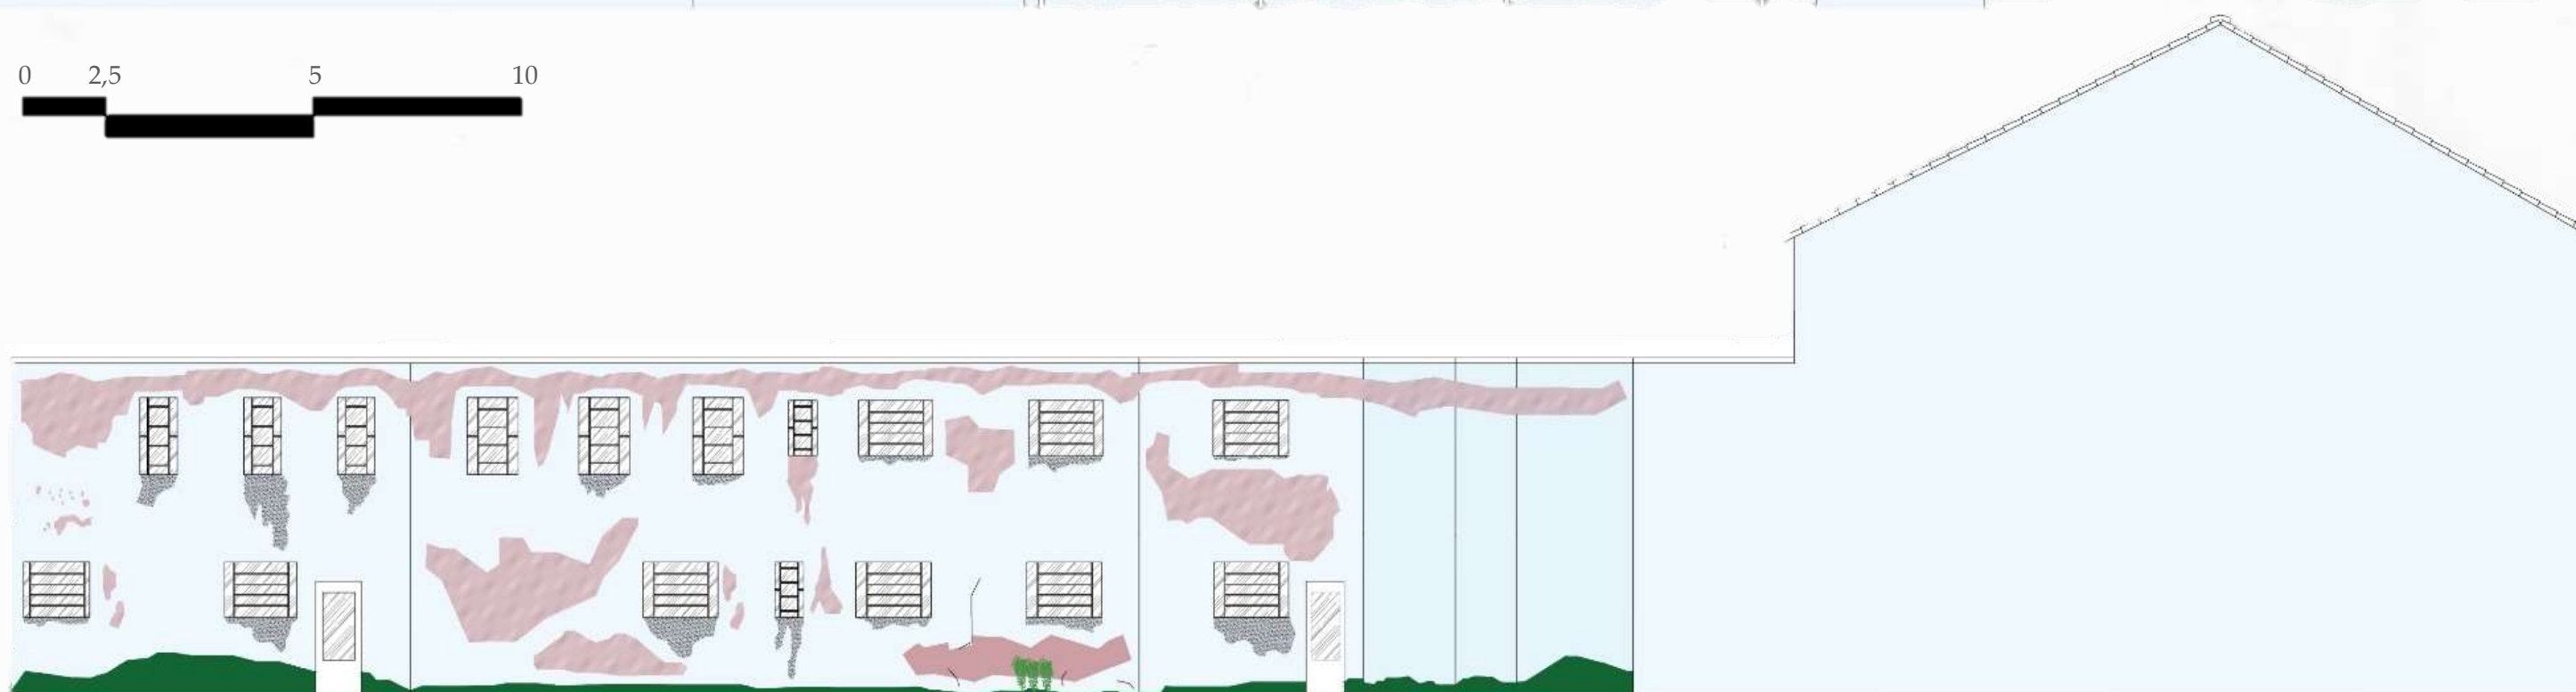
MAPA DE DANOS: FACHADAS LATERAL DIREITA E ESQUERDA

| Umidade | Musgos e líquens | Fissuras |
| Desprendimento de pintura | Desprendimento de reboco | Vidro faltante |

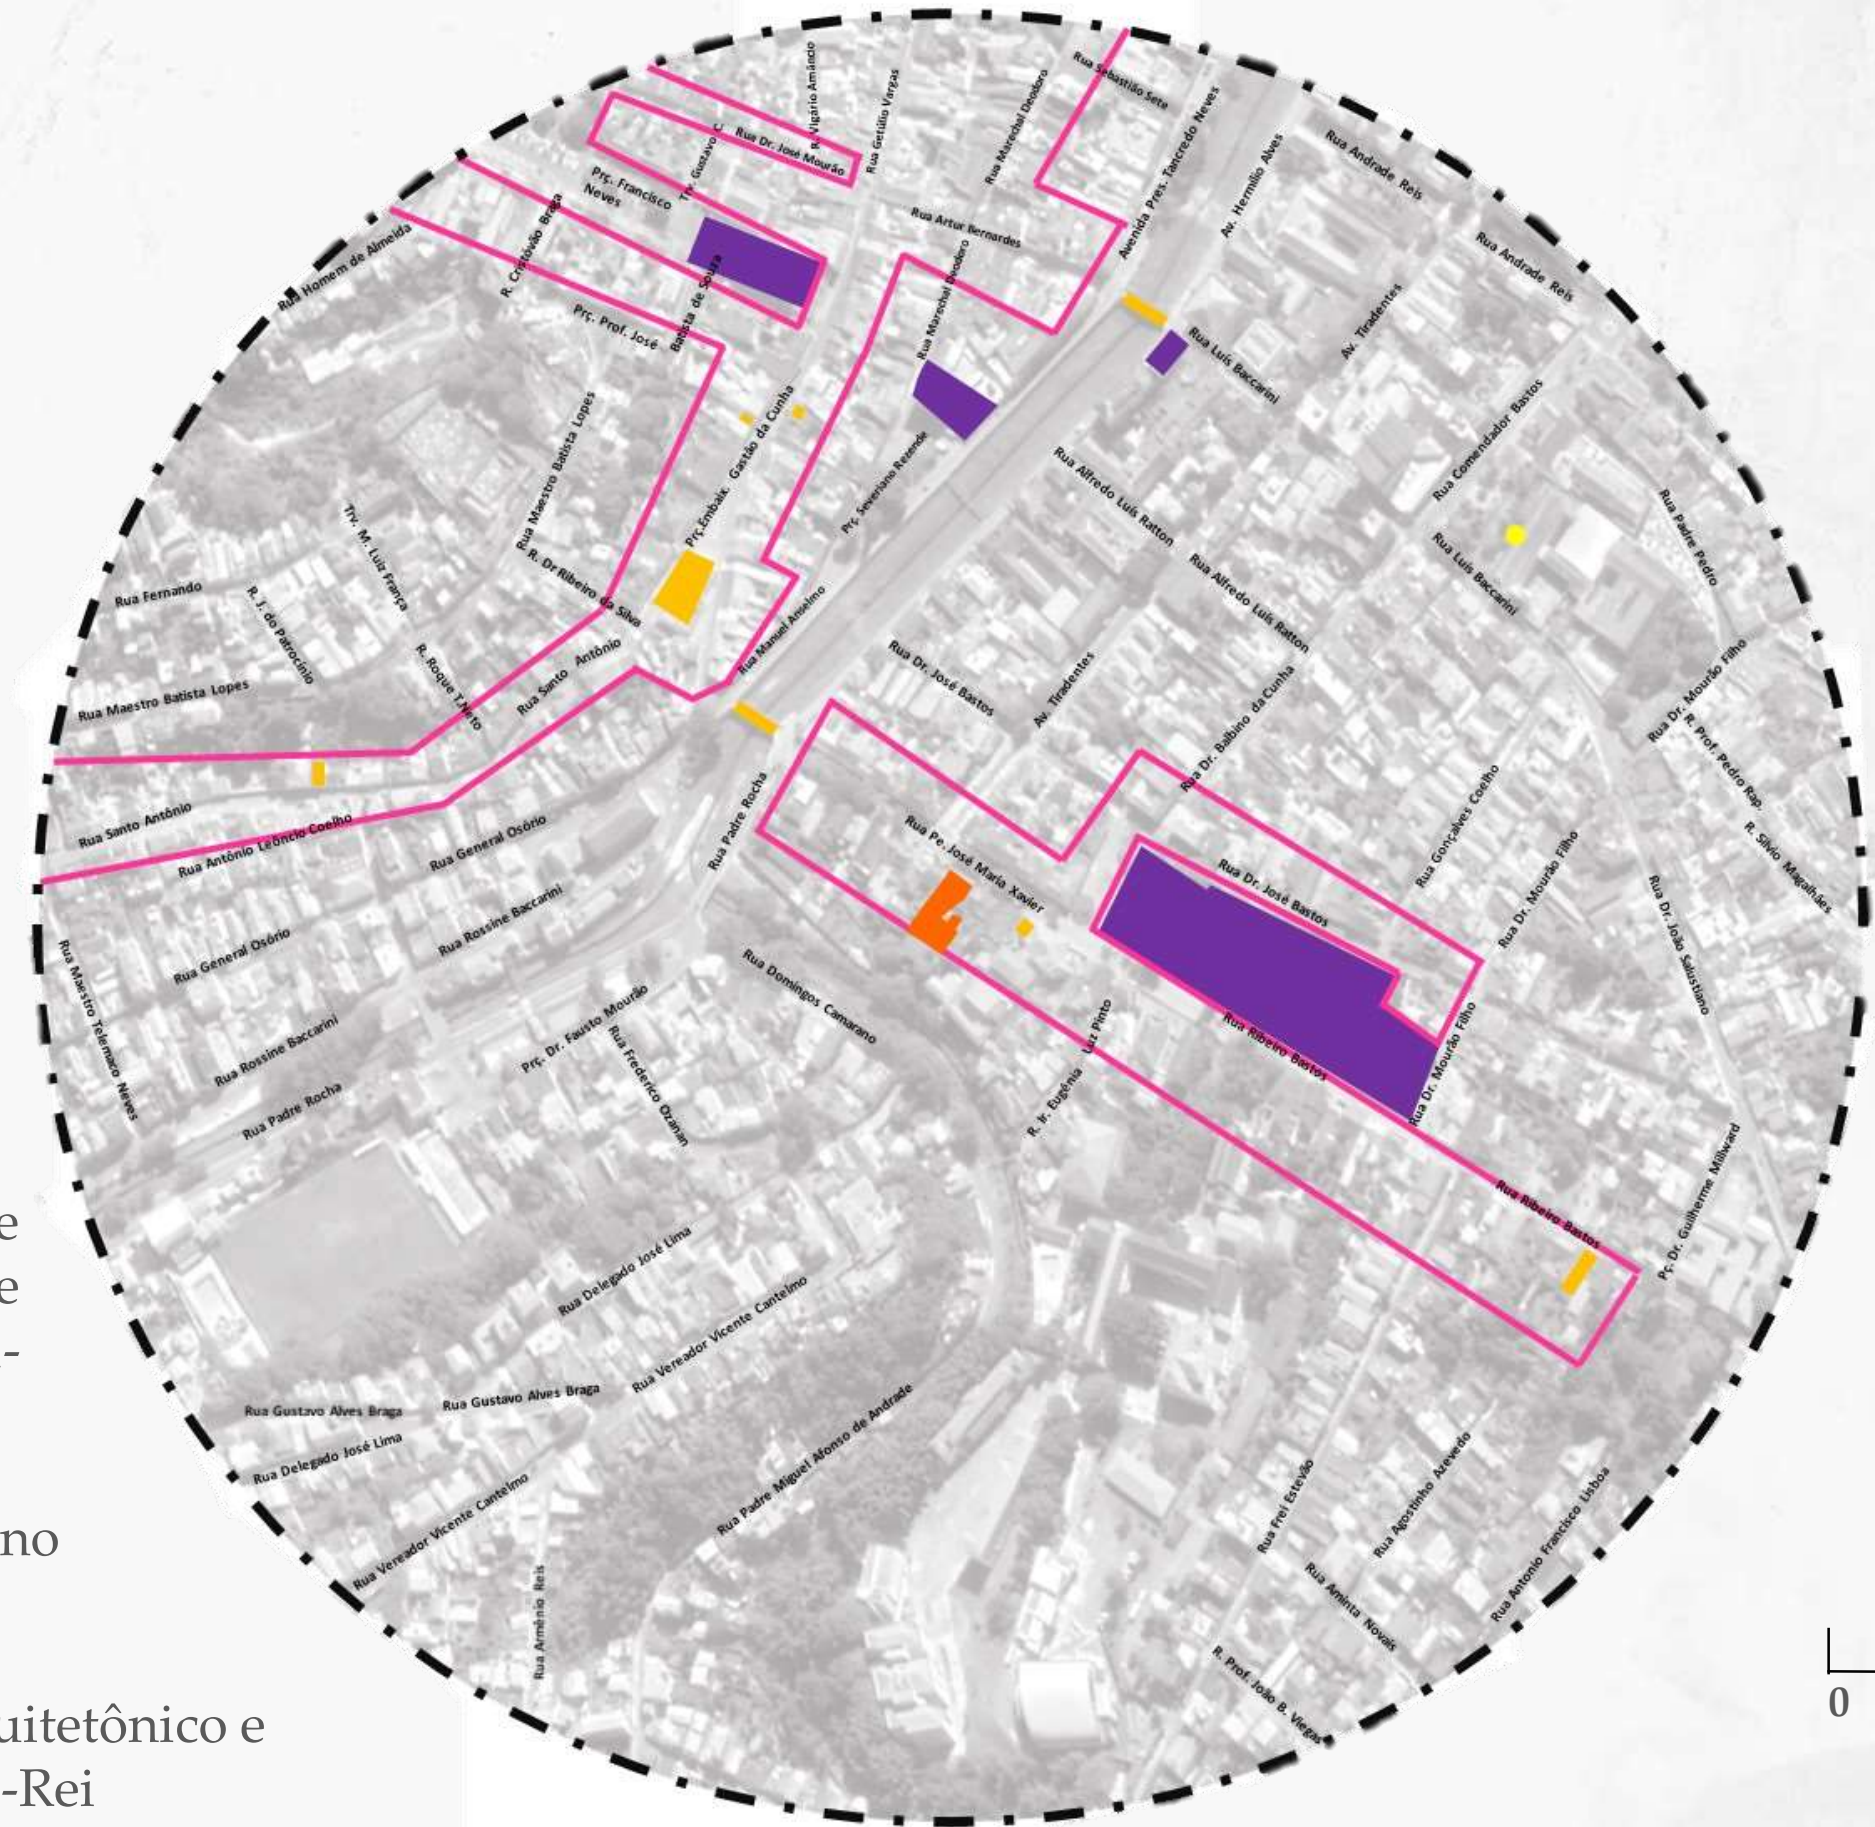
ANÁLISE E DIAGNÓSTICO: ELEMENTOS HISTÓRICOS E TOMBAMENTO

Adaptado do Mapa de área de tombamento do Instituto do Patrimônio Histórico Artístico e Nacional – IPHAN, 2015.

Bem tombado individualmente
-   Bem citado individualmente no Conjunto Arquitetônico e Urbanístico de São João Del-Rei
-

Fontes e Chafarizes citados no tombamento
-

Perímetro do Conjunto Arquitetônico e Urbanístico de São João Del-Rei

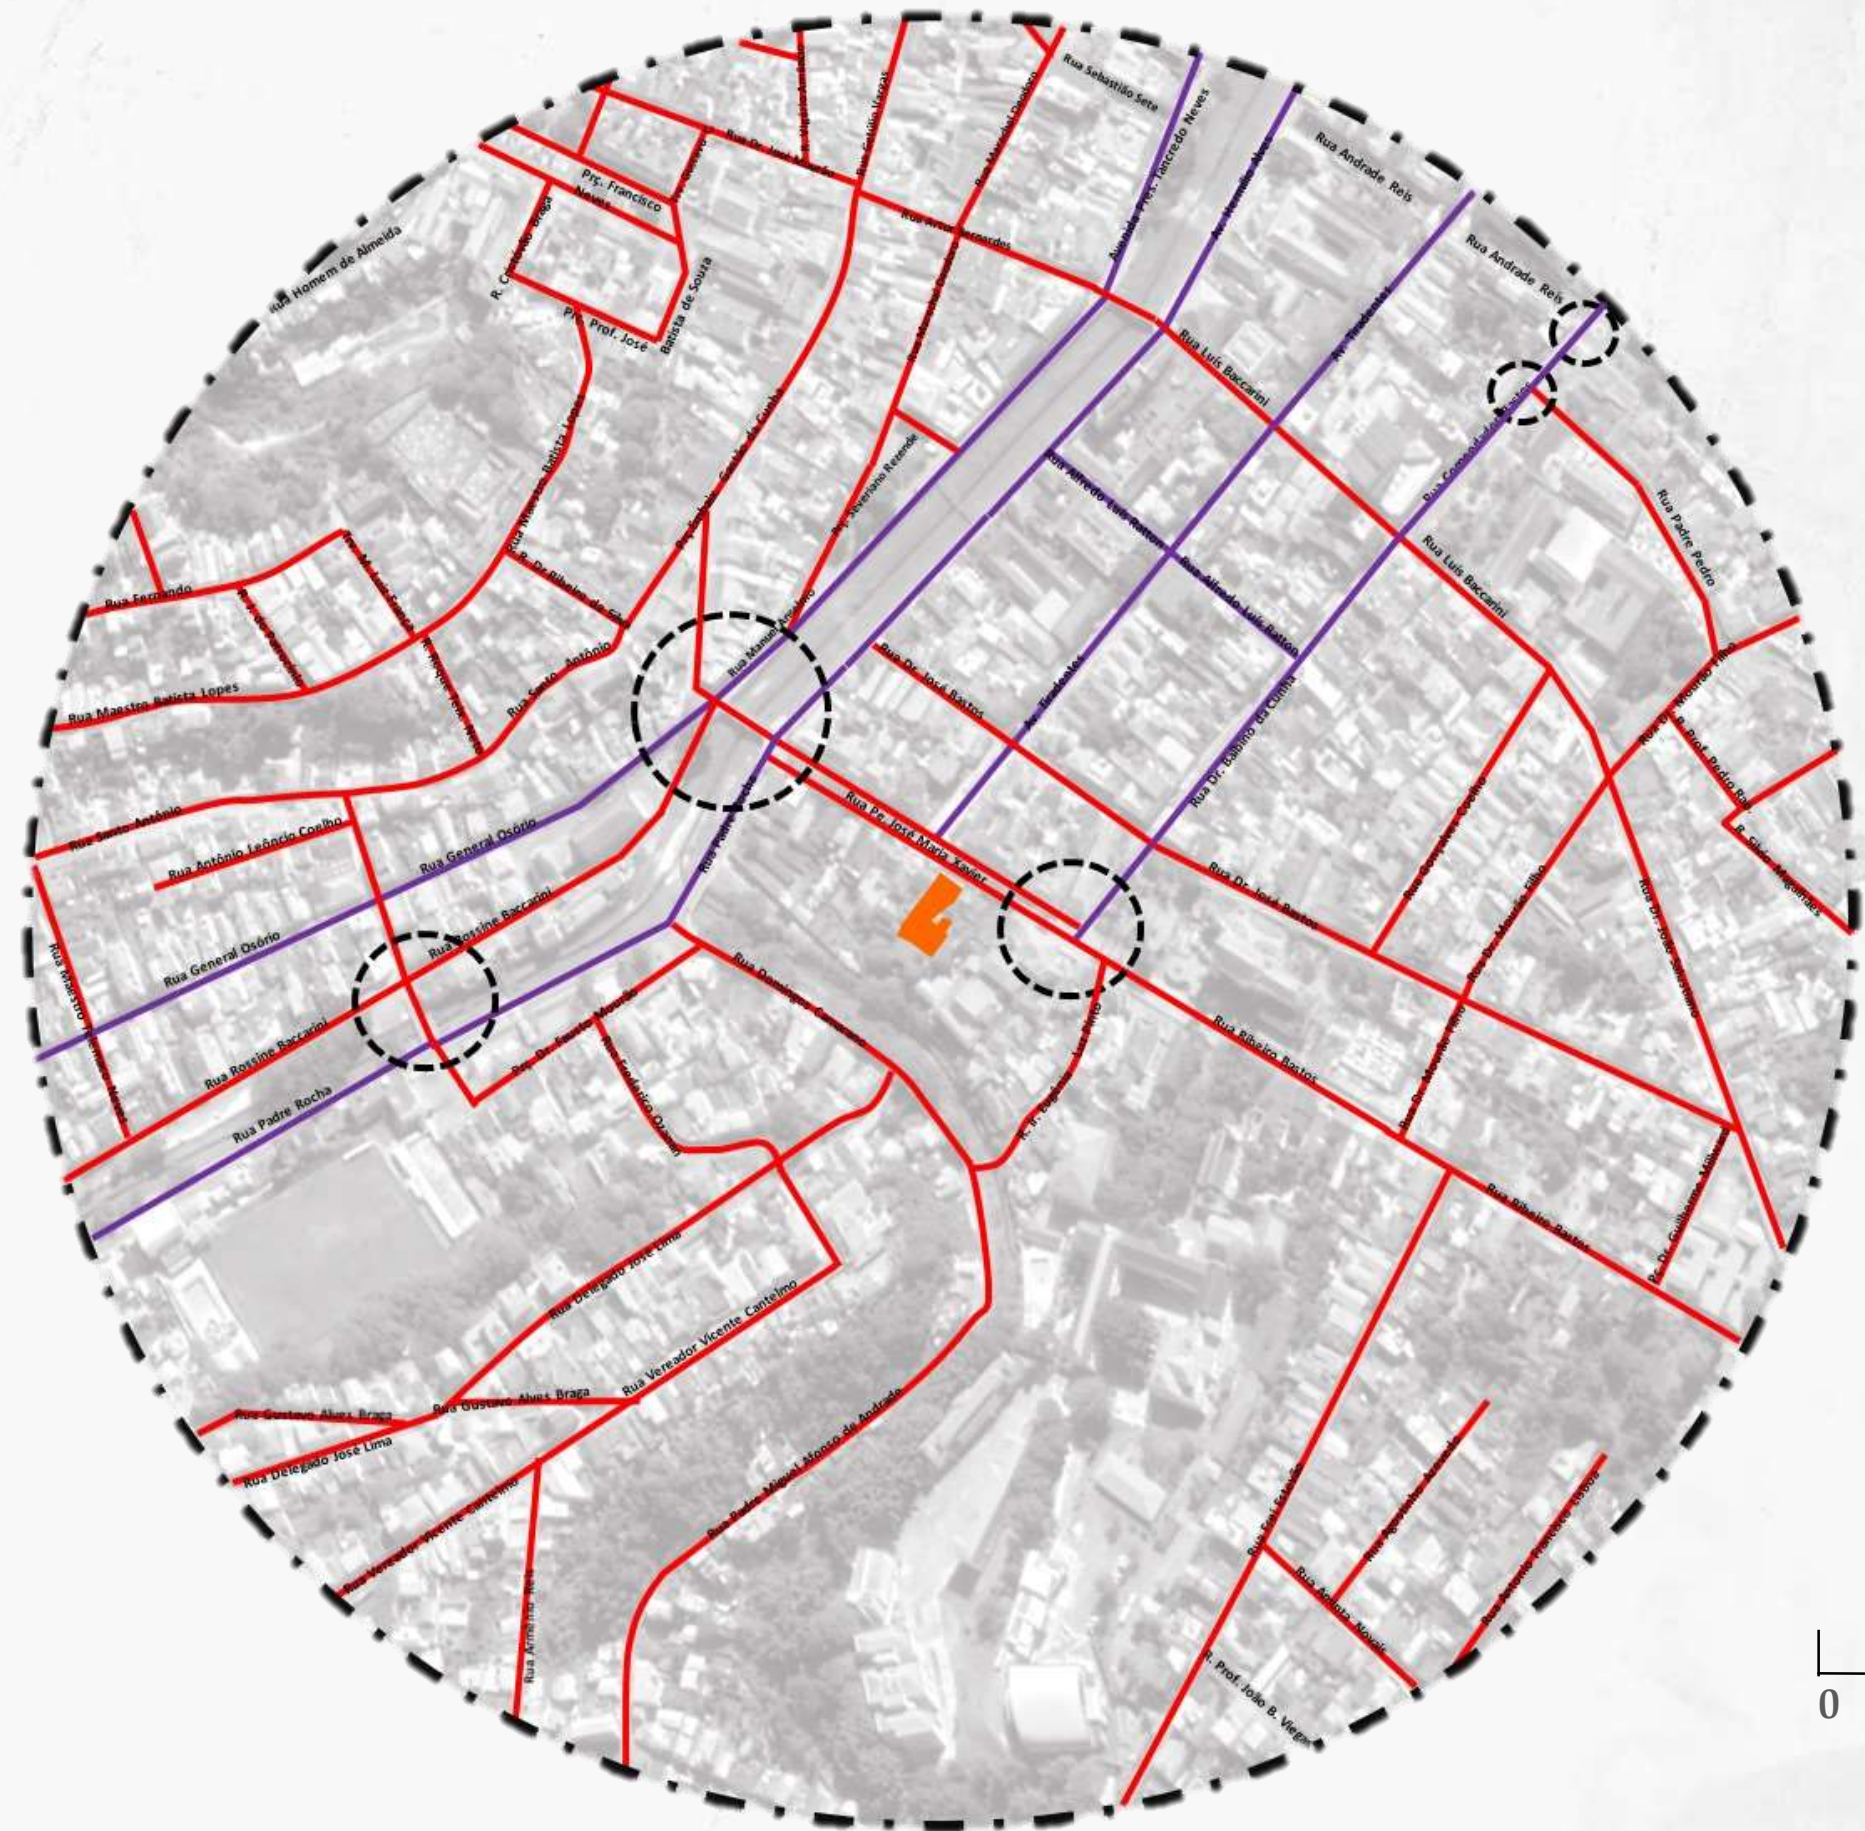
ANÁLISE E DIAGNÓSTICO: VIAS

Via local
-

Via coletora
-

Pontos de conflito

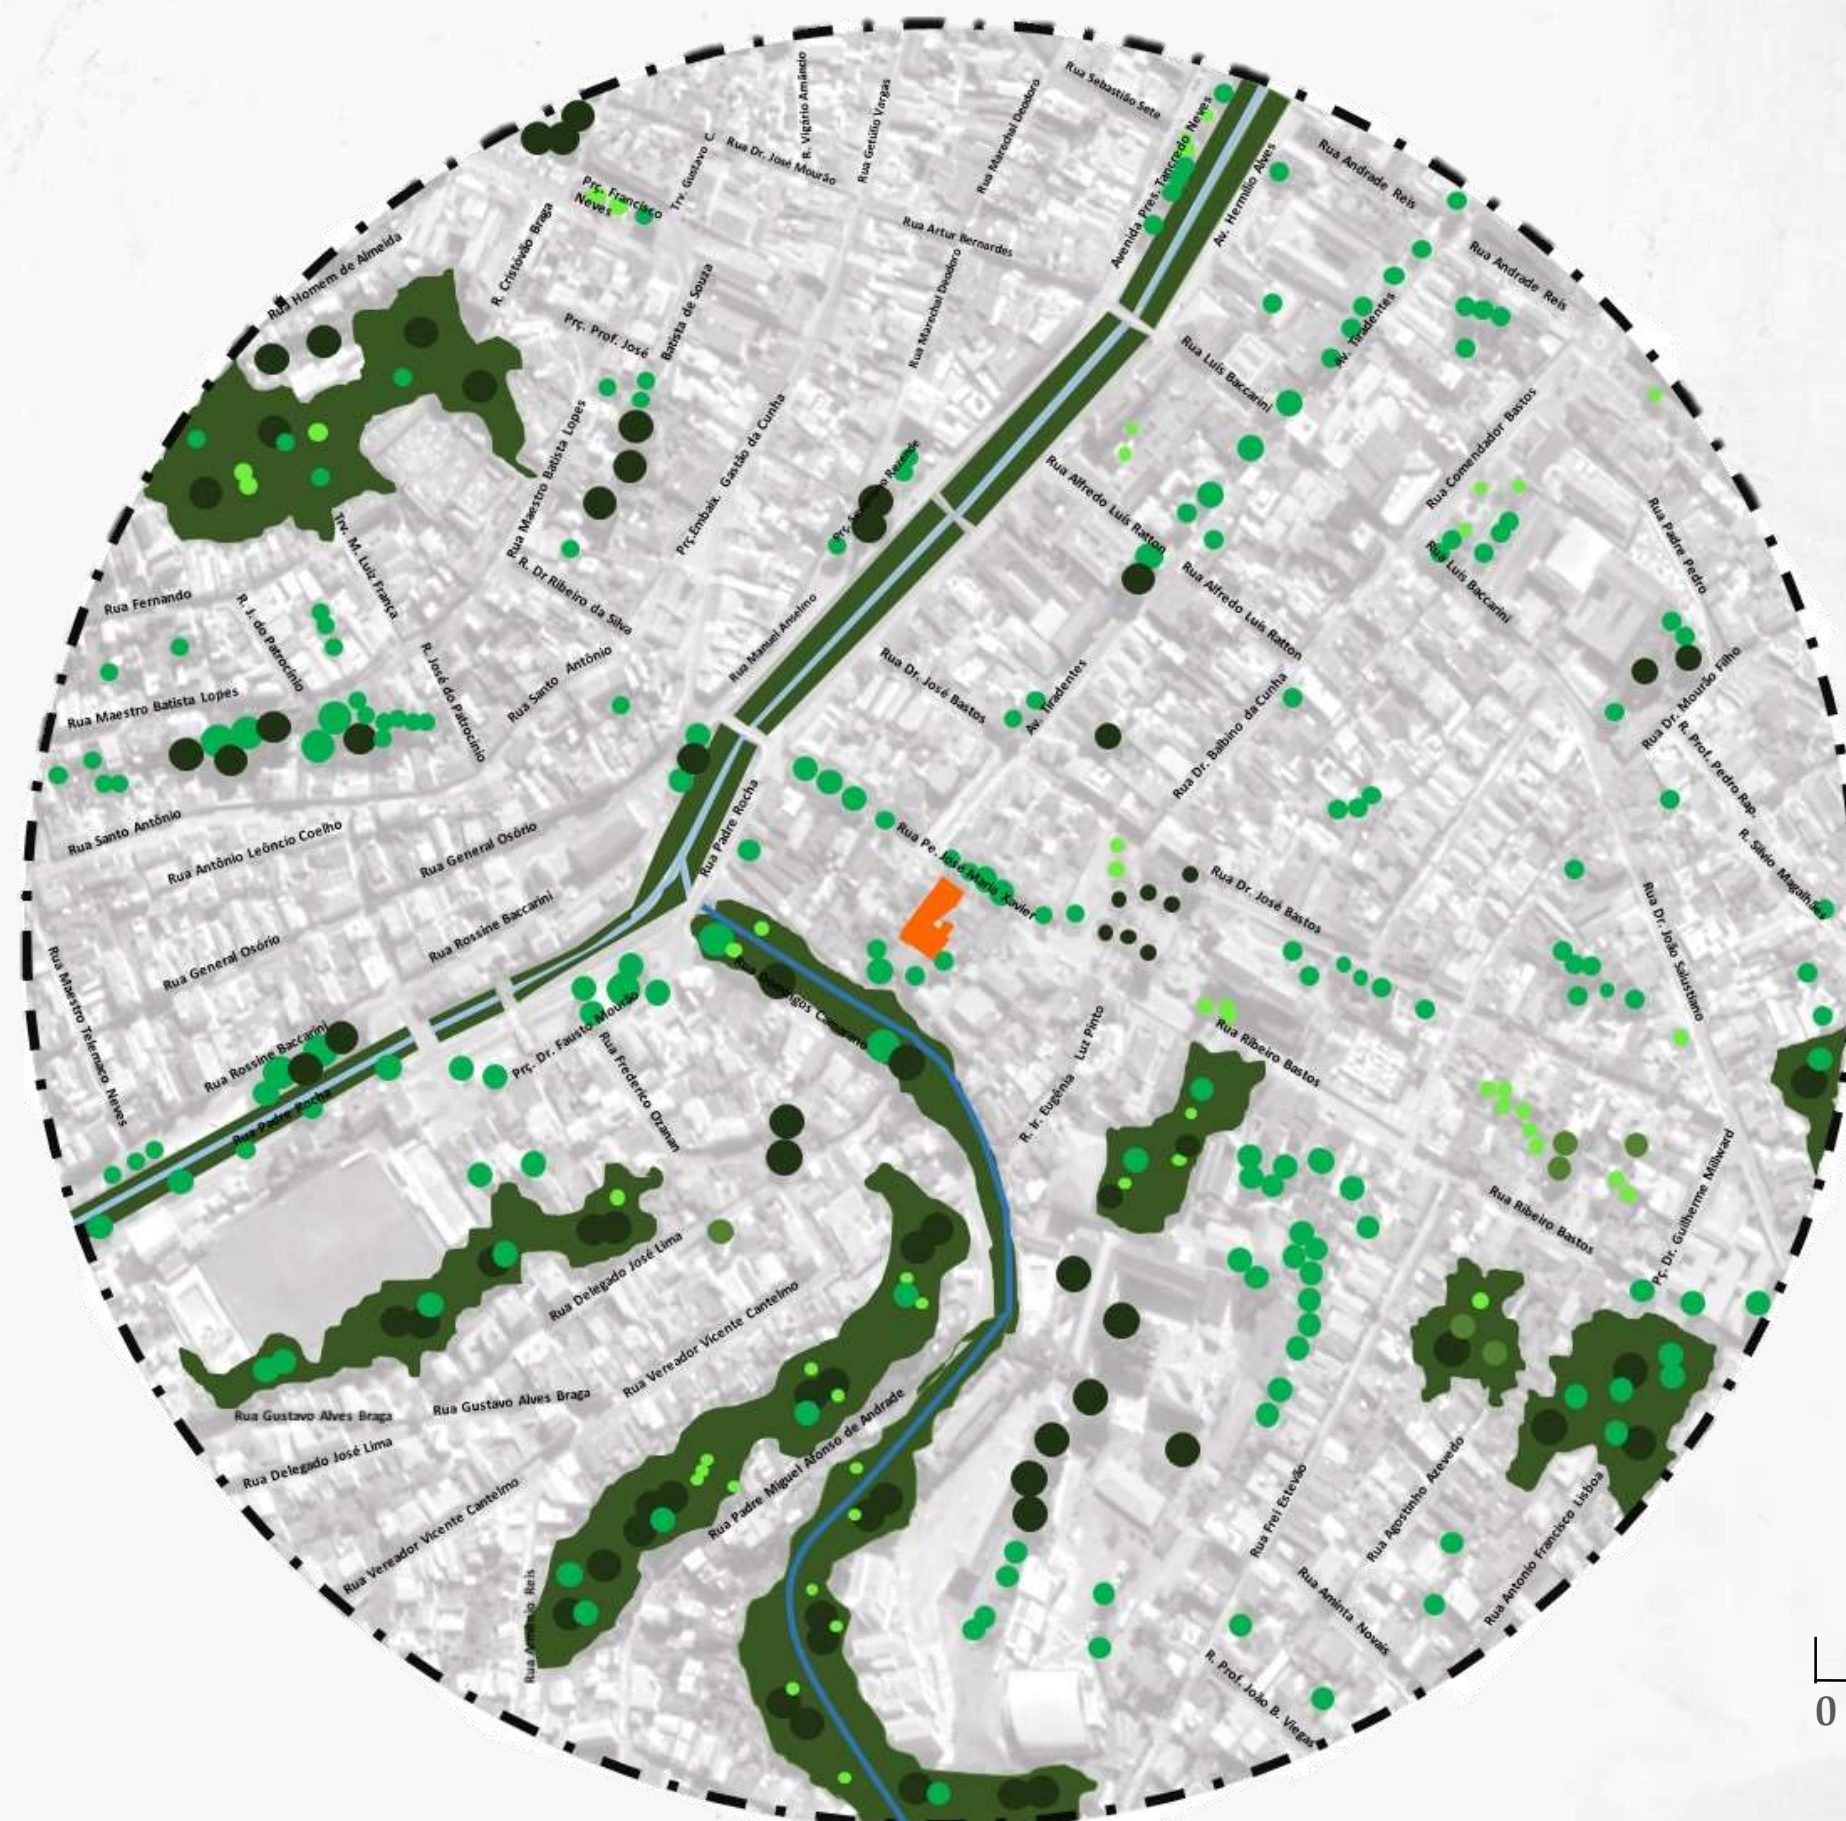
ANÁLISE E DIAGNÓSTICO: ASPECTOS AMBIENTAIS E PAISAGÍSTICOS

- Edificação da proposta
- Árvore de pequeno porte
- Árvore de médio porte
- Árvore de grande porte
- Córrego do Lenheiro
- Córrego do Rio Acima

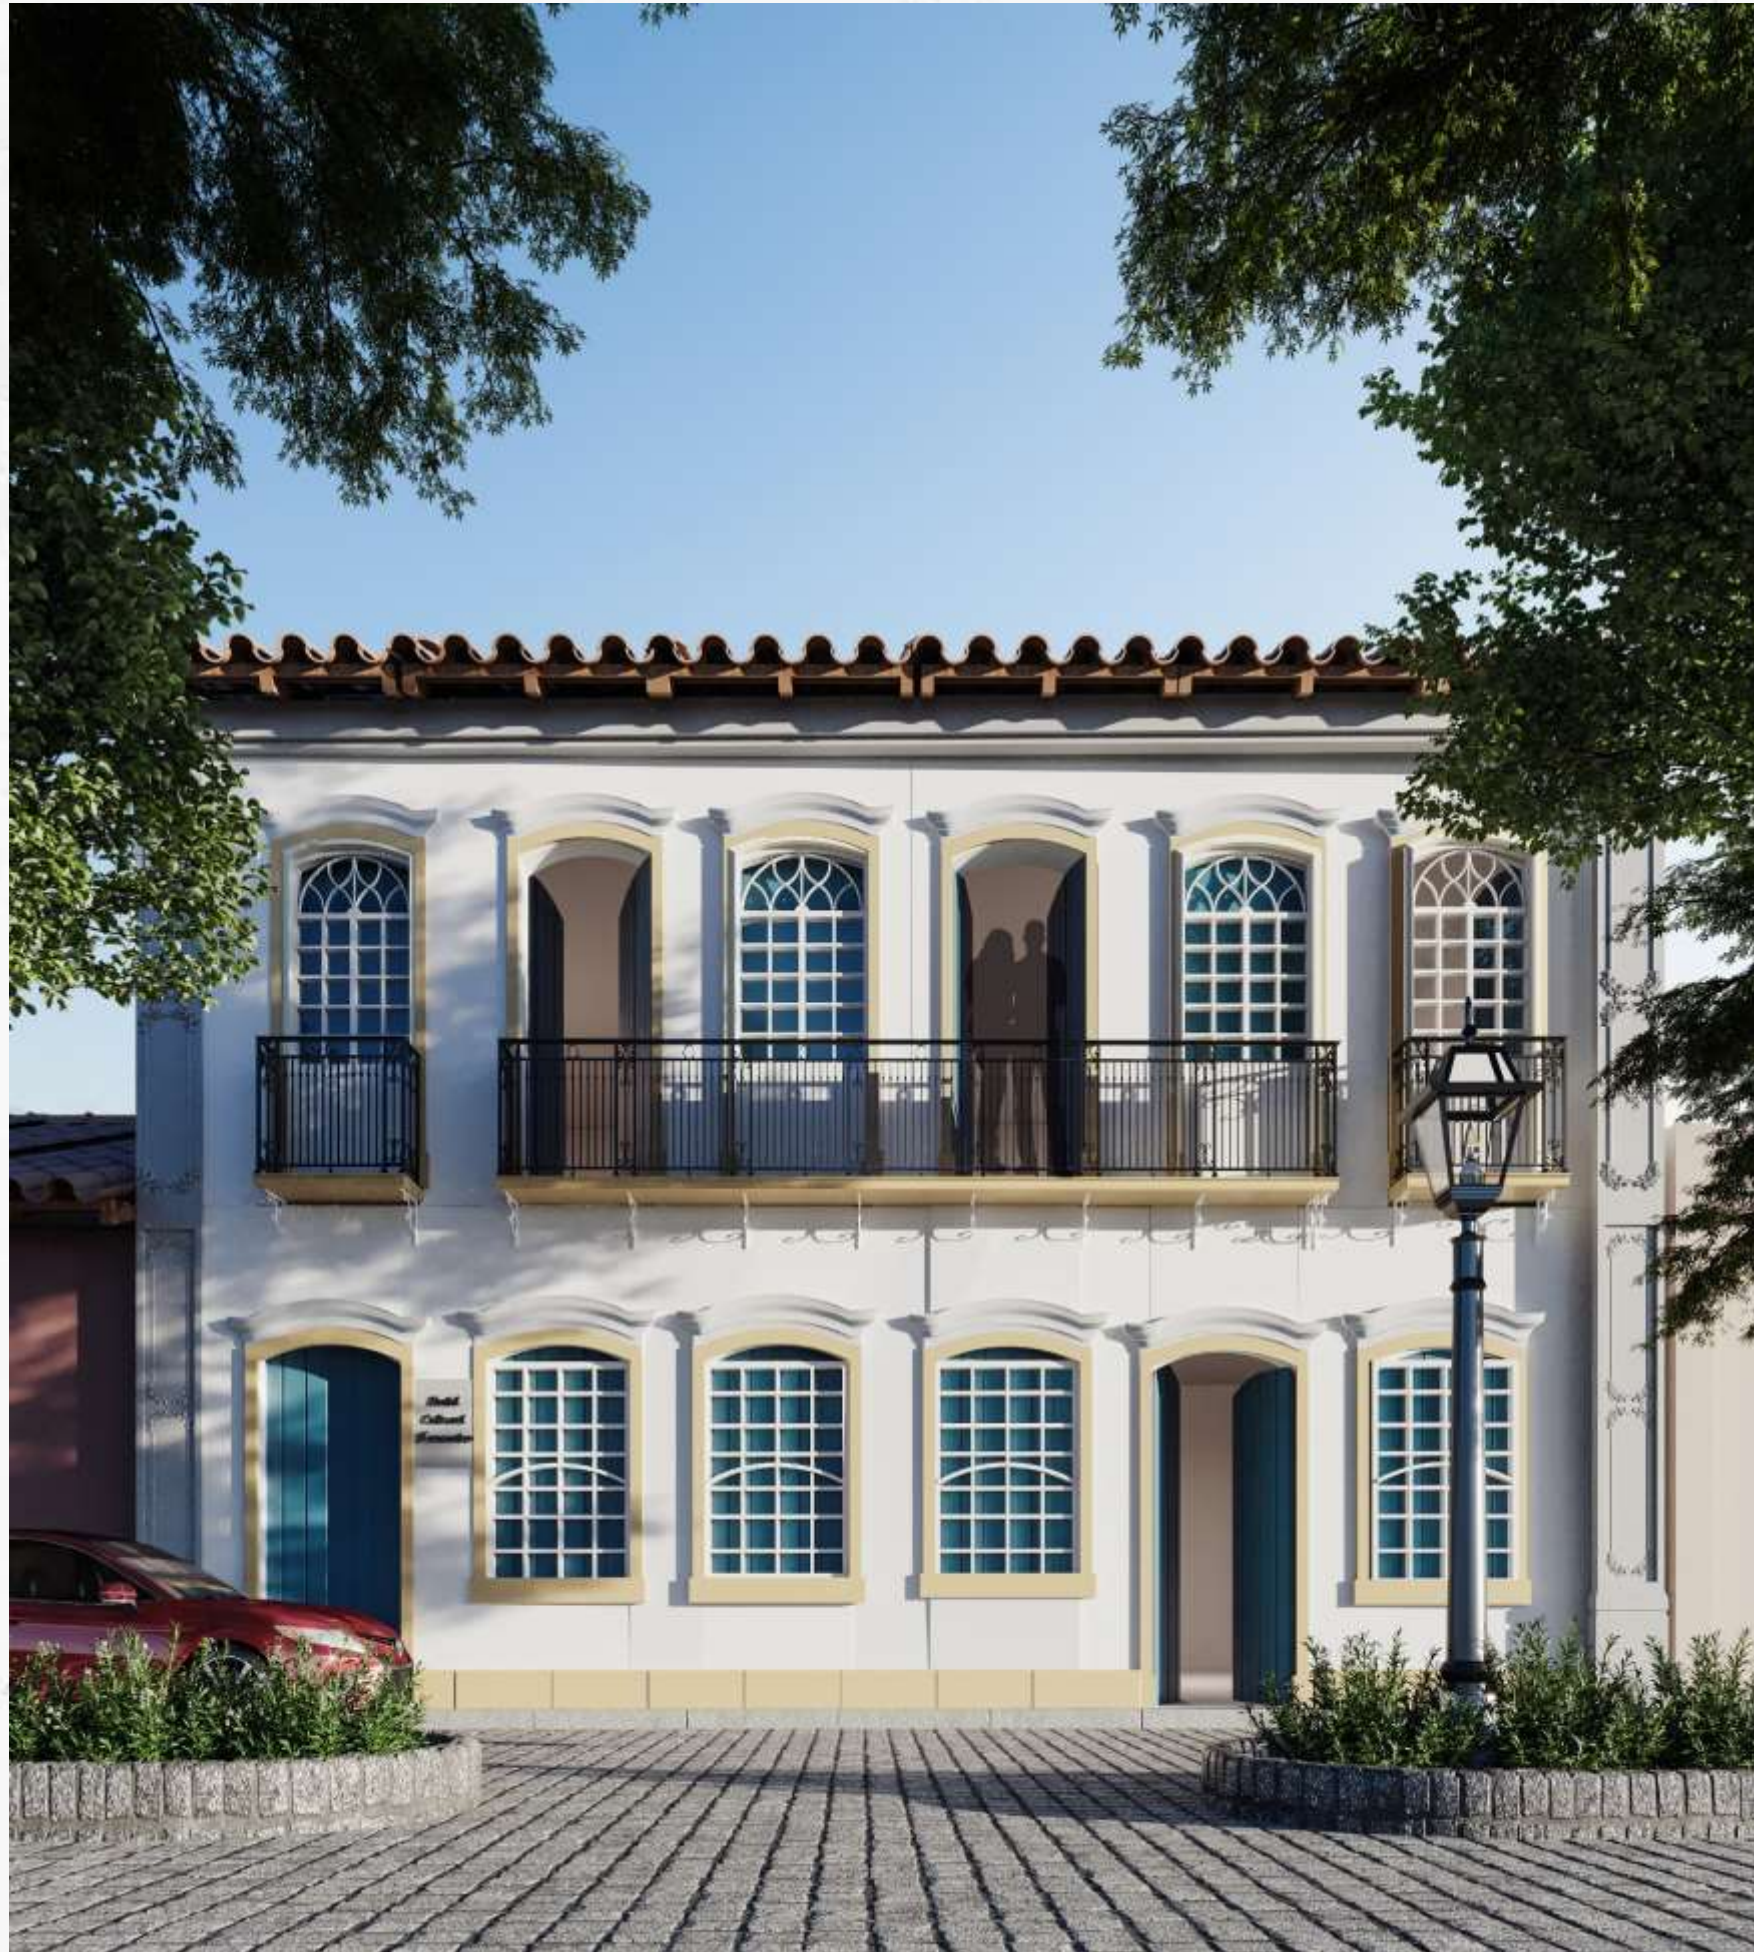
Conexões, fluxo,
circulações, divisão
de ambiente e
volumetria

- Processo de restauro na fachada e nos pisos da edificação;
- Retrofit no interior da edificação: reforço estrutural, instalações elétricas e hidráulicas novas;
- Reparação para a correção de pequenos danos em esquadrias e outros elementos;
- Reforma em alguns pontos e substituição de telhas
- Requalificação, para que a edificação seja restabelecida no centro histórico
