**CENTRO UNIVERSITÁRIO DE LAVRAS
CURSO DE GRADUAÇÃO EM ARQUITETURA E URBANISMO**

**PORTFÓLIO ACADÊMICO
ACOLHER: CENTRO DE APOIO INTEGRADO ÀS MULHERES**

**LAVRAS-MG
2023**

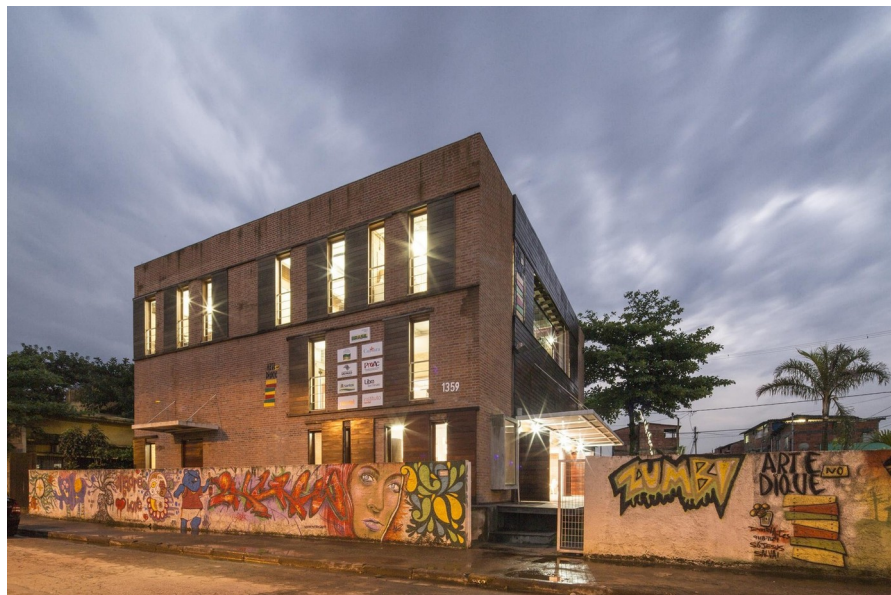
Imagem 1- Fachada

Na imagem 1 é possível visualizar a fachada do edifício e sua relação com o entorno. É possível perceber que a edificação se integra ao meio onde foi inserida, não interferindo de forma negativa na paisagem, se tornando um marco para a região.

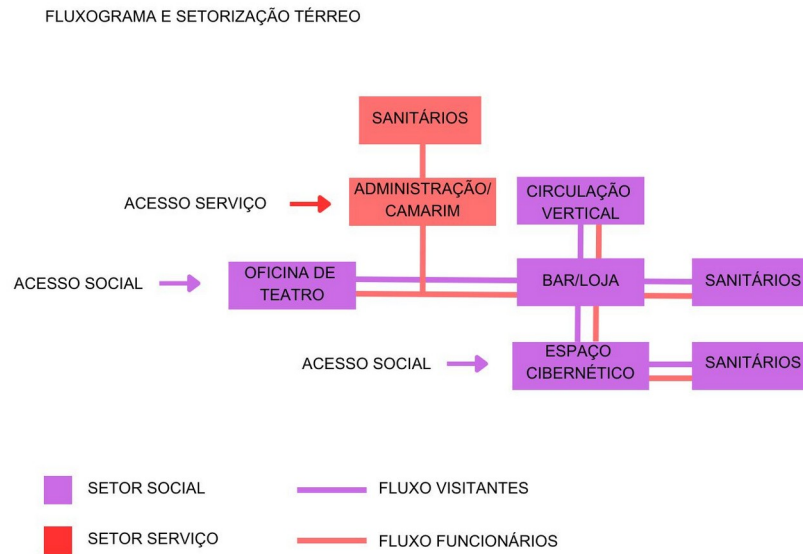
Figura 3- Fluxograma térreo

Através do fluxograma/setorização, foi possível observar que a planta possui três acessos, sendo dois acessos voltados aos visitantes, que acontecem pelo espaço Cibernético e oficina de teatro e um voltado aos funcionários, que acontece pela administração, que é um setor de serviço (Figura 3). A circulação para o primeiro pavimento é feita através de escada e elevador, propiciando acessibilidade a todos os usuários.

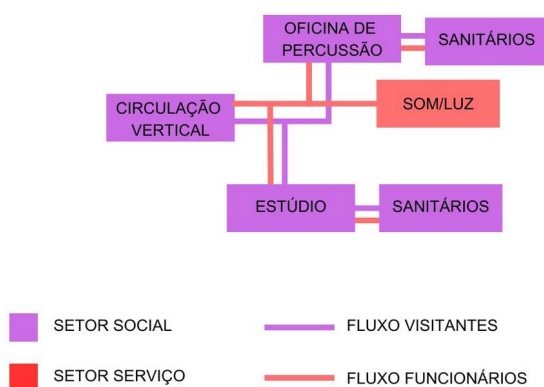
FLUXOGRAMA E SETORIZAÇÃO PRIMEIRO PAVIMENTO

Acessando o primeiro pavimento, através da circulação vertical, é possível adentrar os demais ambientes a partir de uma circulação horizontal que conecta todo o pavimento.

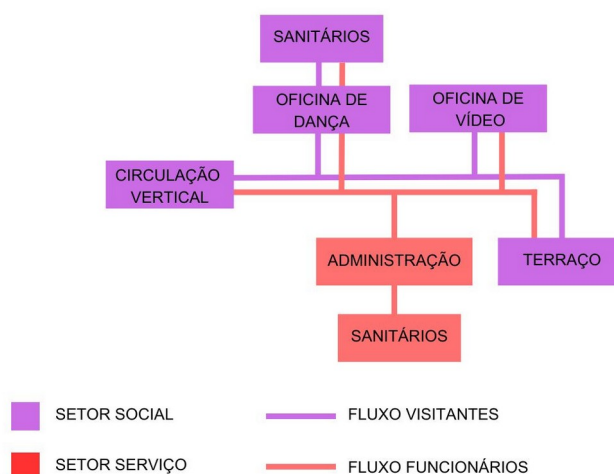
FLUXOGRAMA E SETORIZAÇÃO SEGUNDO PAVIMENTO

O acesso ao segundo pavimento se deu também através da circulação vertical, sendo possível o acesso aos demais ambientes do segundo pavimento a partir de uma larga circulação horizontal (Figura 7).

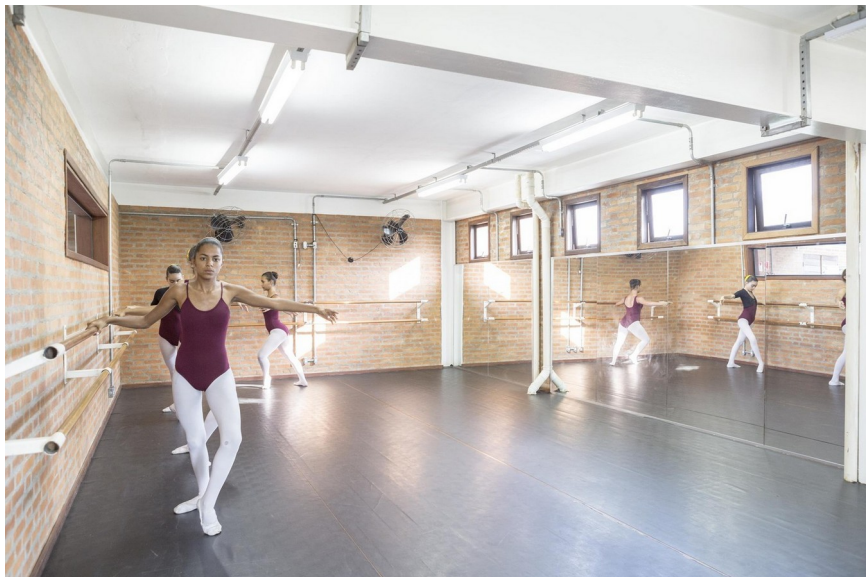
Imagem 3- Oficina de dança

É possível observar ainda (Imagem 3) os elementos construtivos adotados, como concreto e alvenaria em tijolo maciço aparentes, vidro e aço, além da solução para as luminárias com tubulação metálica aparente, trazendo um estilo contemporâneo e industrial para a edificação.

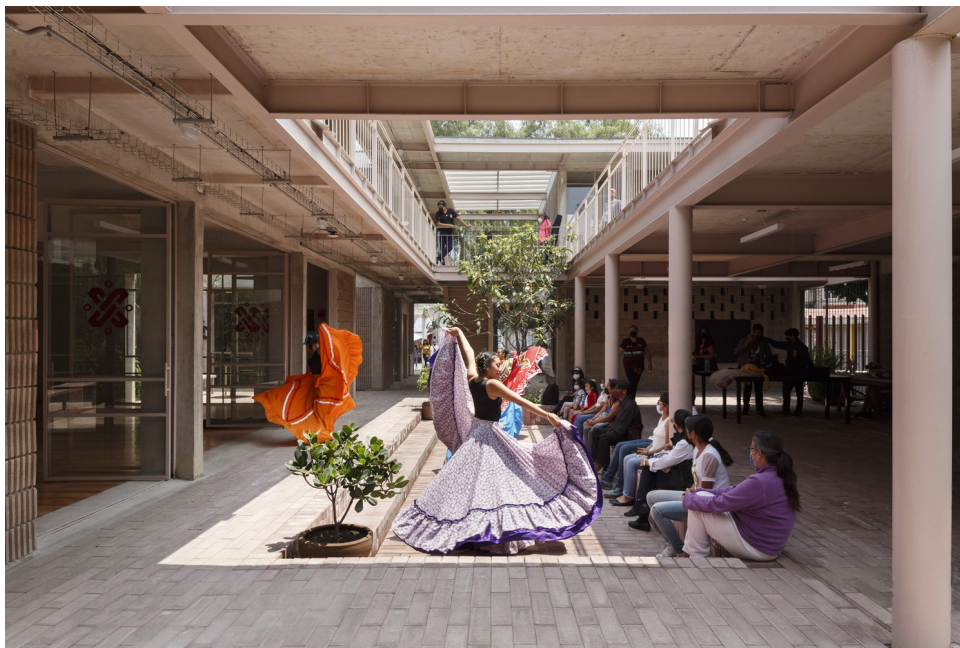
Imagem 4- Pátio central

São oferecidas oficinas de artes e ofícios, como gastronomia, joalheria, soldagem e serigrafia. Possui também instalações esportivas, para ioga e artes corporais, além de uma horta e salas onde são realizados cursos voltados ao empreendedorismo e à capacitação profissional dos usuários (Imagem 4) (ARCHDAILY, 2022).

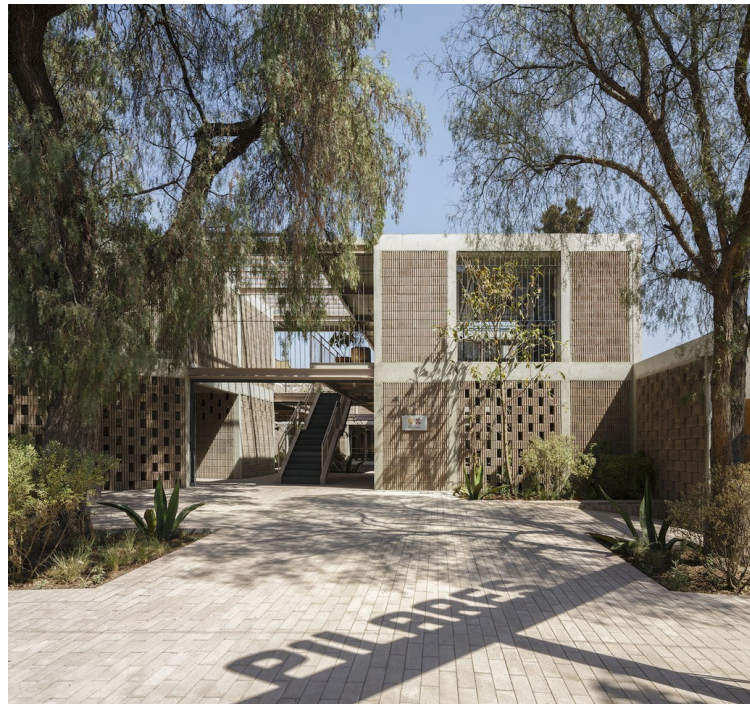
Imagem 5- Fachada

A edificação possui apenas um acesso, de funcionários e visitantes, que se dá por uma praça arborizada, localizada no térreo, na fachada frontal voltada para o Sudoeste (Imagem 5), que conecta a rua ao pátio central, delimitada por um pórtico que conecta os dois pavimentos da edificação (Imagem 6).

A praça presente, na fachada frontal, é um atrativo que convida as pessoas a explorarem o local, além de proporcionar sombreamento e, conseqüentemente, conforto térmico aos usuários.

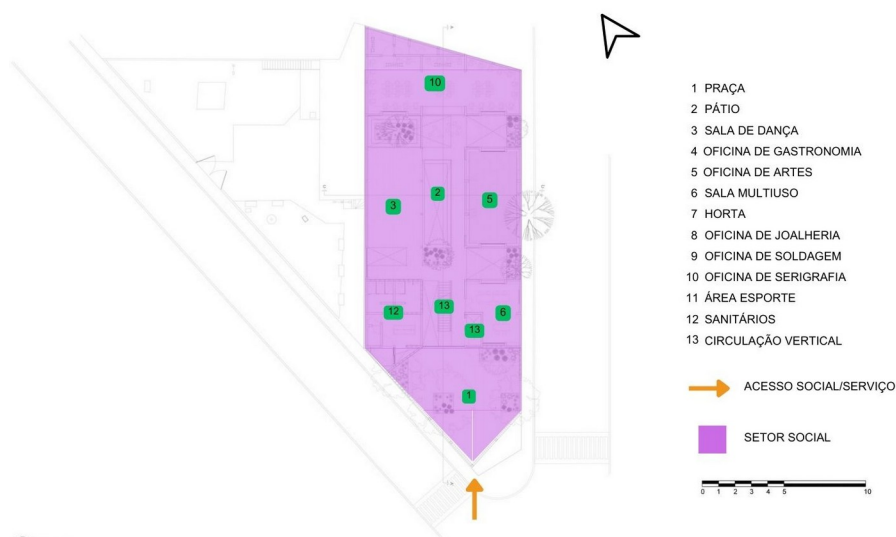
Figura 10- Planta baixa térreo

A edificação conta com dois pavimentos, o térreo e o primeiro pavimento. O térreo é composto por um pátio com um átrio que liga os dois pavimentos, além de espaços para a realização de ioga, oficinas de gastronomia, dança e artes e os sanitários (Figura 10).

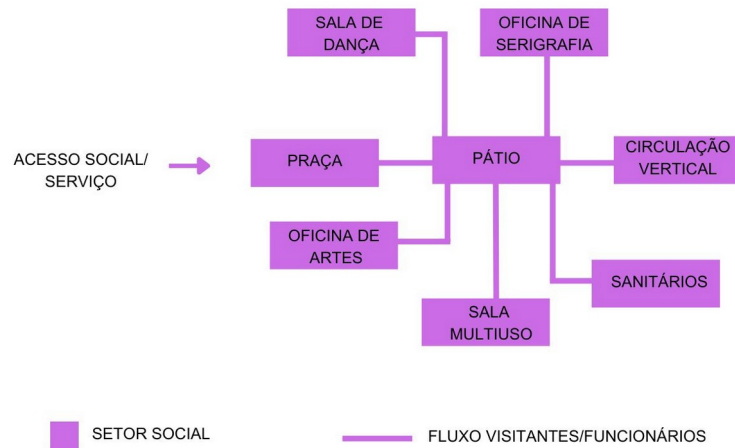
FLUXOGRAMA E SETORIZAÇÃO TÉRREO

Através da criação do fluxograma, foi possível analisar como acontecem a conexão e os acessos a edificação. O pátio é ponto de ligação central da edificação e permite acesso a todos os outros ambientes do pavimento térreo. Além disso, não há uma hierarquia de fluxos e setores, uma vez que no térreo foi implantado apenas o setor social, sendo possível uma maior interação entre os funcionários e visitantes no interior da edificação (Figura 11).

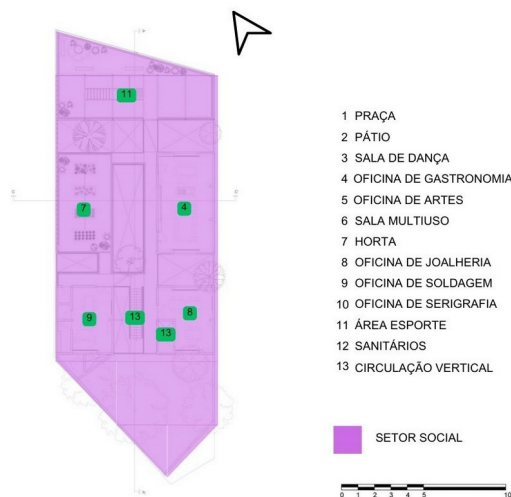
Figura 12- Planta baixa primeiro pavimento

Já o primeiro pavimento (Figura 12), conta com uma a horta, algumas salas de atividades profissionalizantes, como oficinas de sondagem, serigrafia e joalheria, além de um espaço para educação física.

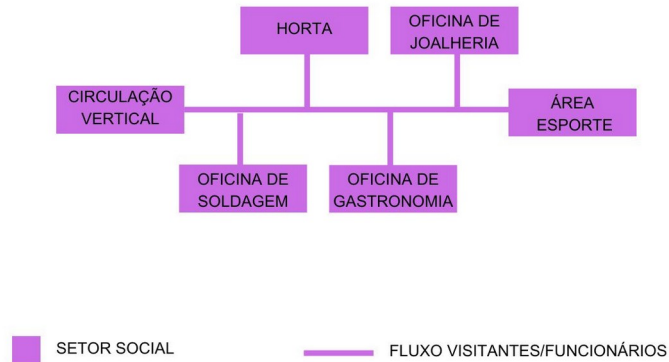
FLUXOGRAMA E SETORIZAÇÃO PRIMEIRO PAVIMENTO

O acesso ao primeiro pavimento (Figura 13) acontece através de elevador e escada que dão acesso a uma circulação horizontal que redistribuiu o fluxo para os demais ambientes.

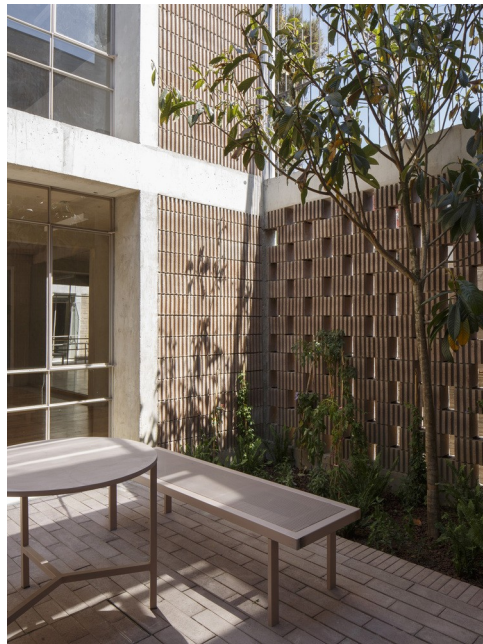
O projeto foi construído utilizando, predominantemente, três materiais, os blocos estriados, as placas de concreto pré-fabricadas e os perfis de aço, para reduzir o custo final da obra. A combinação dos materiais proporciona um jogo de luz e sombra alcançando diferentes profundidades e desenhos no espaço, trazendo uma identidade única ao local. Além disso, o uso de da iluminação e ventilação natural foi priorizado, em conjunto com a vegetação (Imagem 7).

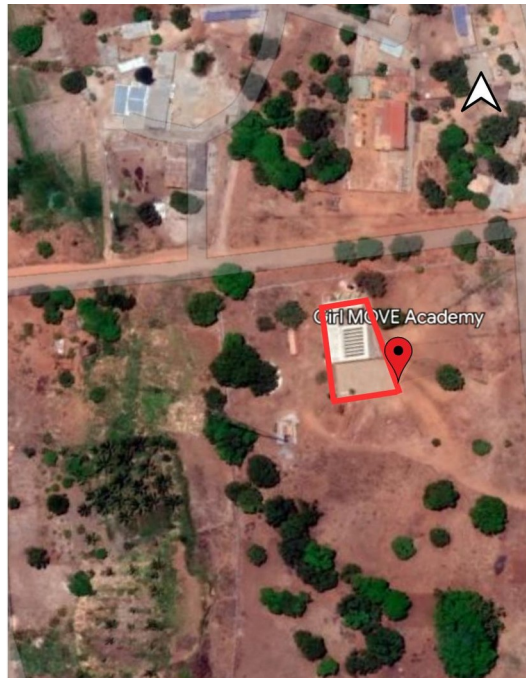
Imagem 8- Implantação

O projeto foi elaborado no ano de 2019 pelos escritórios RootStudio e Paz Braga. Está localizado em Nampula, Moçambique, e conta com uma área construída de 1200m² (Imagem 8) (ROOTSESTUDIO; BRAGA, 2023).

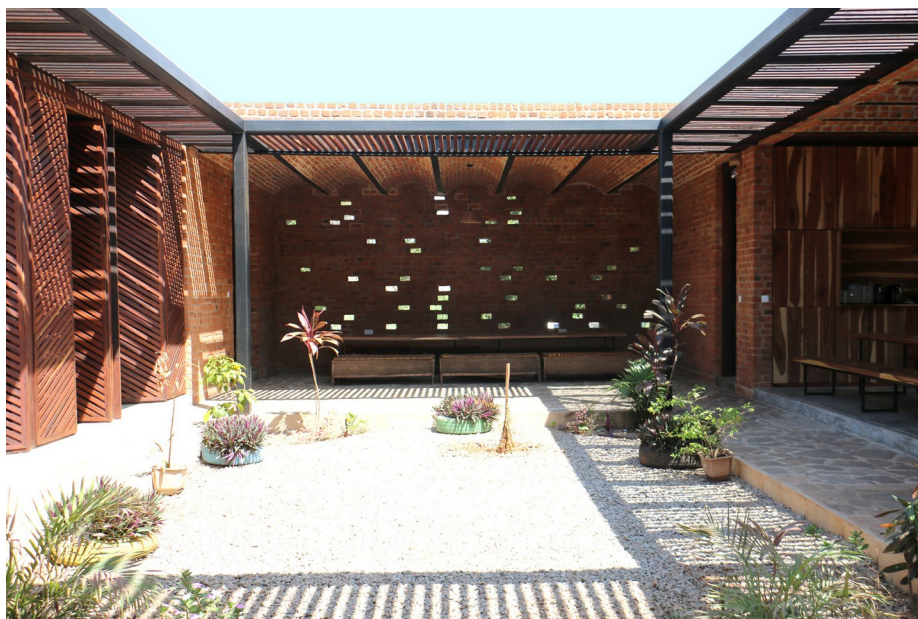
Imagem 9- Pátio central

O projeto possui um pátio central amplo (Imagem 9), que permite a ligação com os demais ambientes da edificação, como as salas de aulas, local para refeições, biblioteca, cozinha, despensa e sanitário. Além disso, o pátio proporciona a ventilação e a iluminação natural nesses ambientes, contribuindo com agradável conforto ambiental dos ambientes.

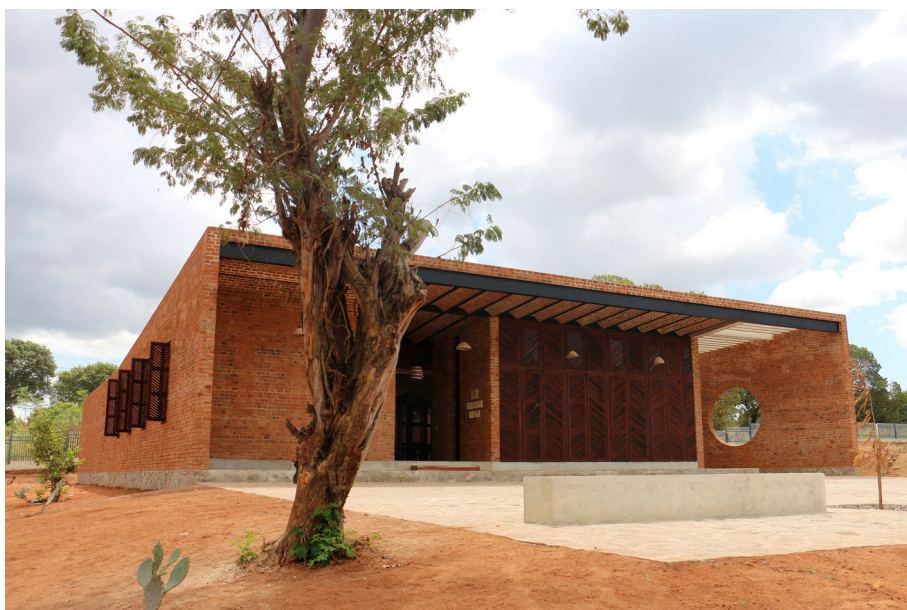
Imagem 10- Fachada

O projeto conta com um espaço para realização de eventos ao ar livre, que está localizado na fachada frontal (Imagem 10), voltada para Leste, onde acontece o acesso a edificação. É possível observar ainda, a relação da edificação com o entorno, um lugar árido, sem muita vegetação e edificações próximas.

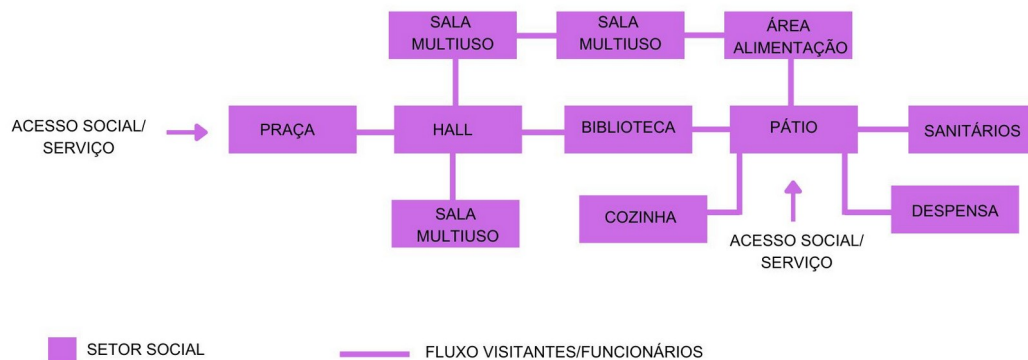
FLUXOGRAMA E SETORIZAÇÃO PRIMEIRO PAVIMENTO

Analisando o fluxograma/setorização (Figura 16), foi possível identificar os dois acessos a edificação, um acontece pela praça e o outro pelo pátio central. Além disso, não há separação de fluxos entre funcionários e usuários e para acessar alguns ambientes é necessário adentrar em outro, podendo causar incômodo ao usuário daquele espaço.

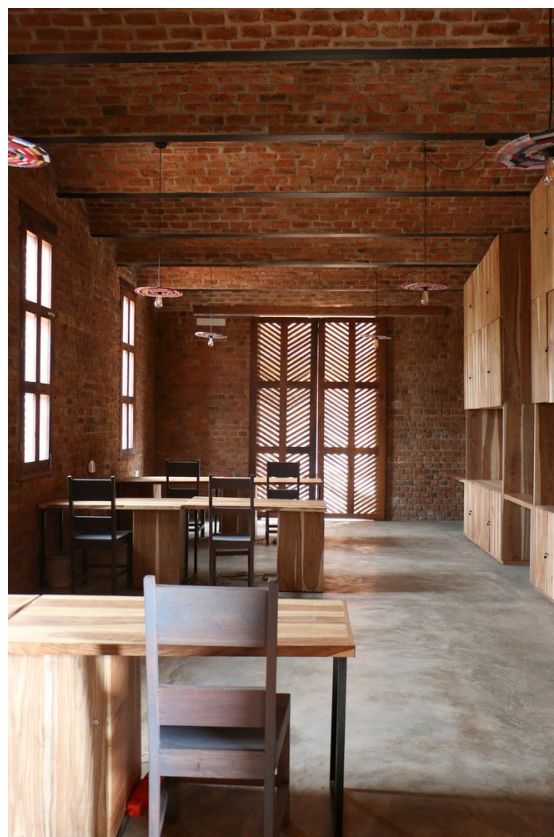
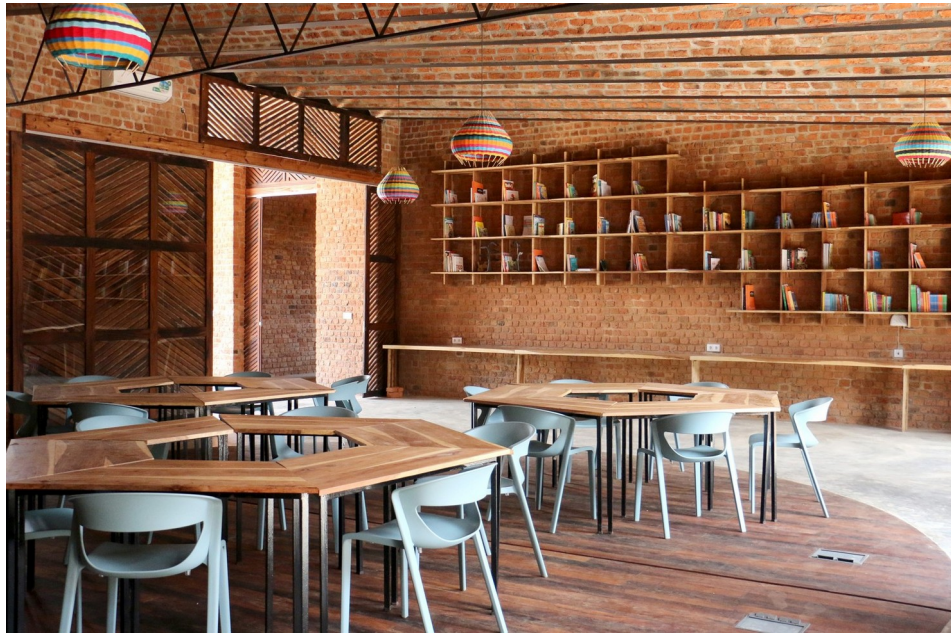
Através das Imagens 11 e 12 é possível analisar os materiais escolhidos para a construção da edificação, como os tijolinhos aparentes, feitos com terra disponível na região, madeira, aço e vidro. A grande quantidade de aberturas e materiais vazados permitem a melhor incidência de luz e ventilação natural, criando espaços arejados e bem iluminados.

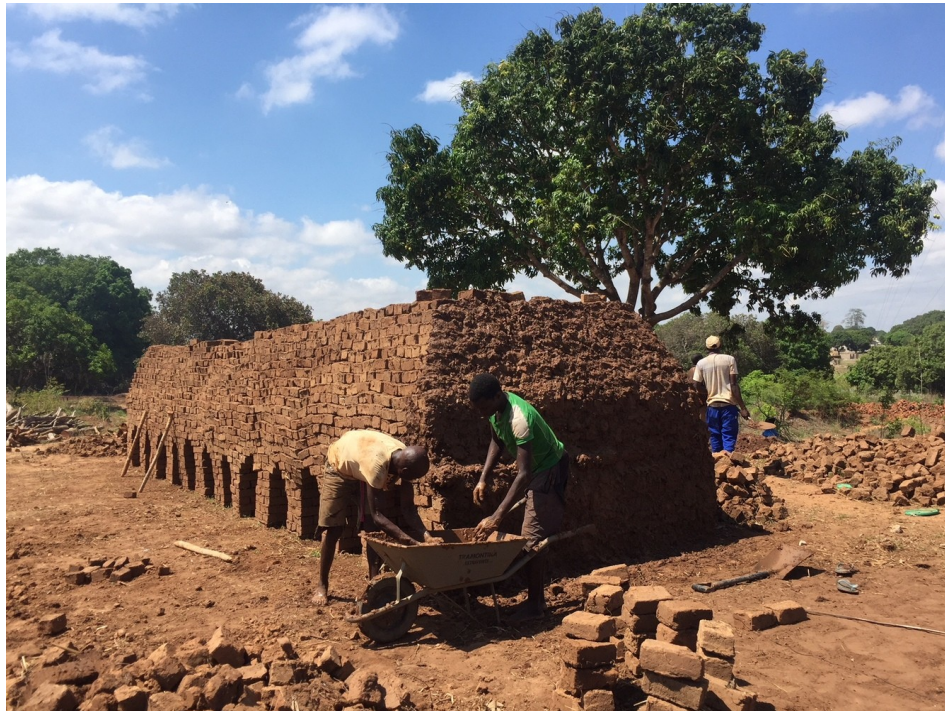
Imagem 13- Processo de construção

Pensando em inovação, sustentabilidade e valorização dos recursos e técnicas construtivas locais, a construção do edifício foi realizada com tijolos produzidos com terra da região, a partir de técnicas tradicionais e contou com a participação de estudantes e moradores locais (Imagem 13) (ROOTSESTUDIO; BRAGA, 2023).

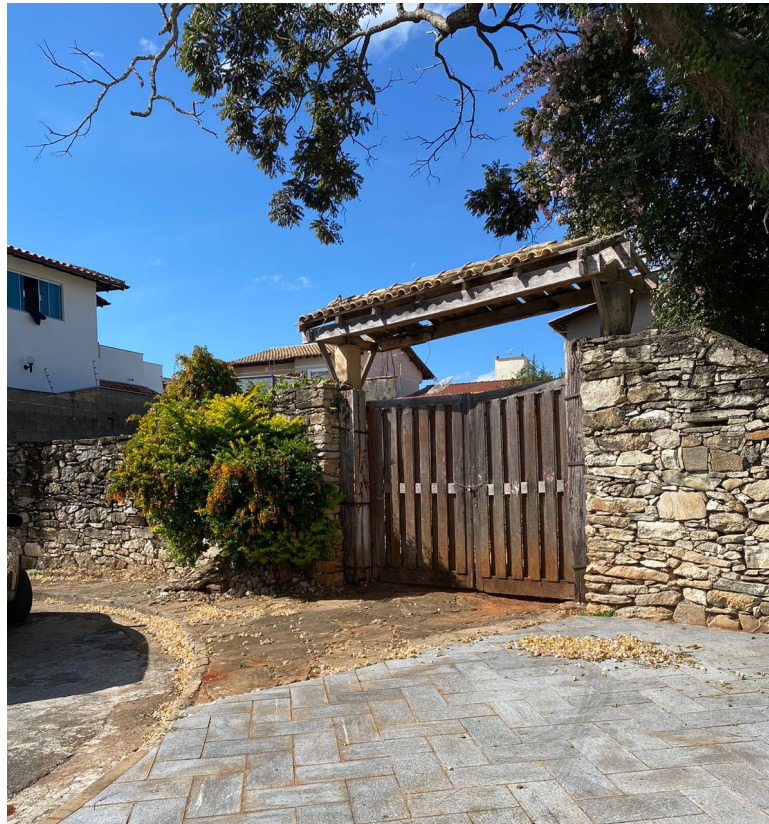
Imagem 14- Testada frontal

O terreno possui duas fachadas que se encontram em condições medianas de conservação. A testada principal, fachada oeste, é cercada por um muro de pedras e portão de madeira, com sinais de desgastes causados por intempéries. As calçadas não estão de acordo com as normas de acessibilidade, tendo entre 1,45 metros a 1,75 metros, e não estão em conformidades com as normas de acessibilidade não possuindo rampas de acesso, sendo necessário o alargamento e a implementação dessas rampas (Imagem 14). Já a fachada posterior (sudeste) (Imagem 15) é cercada por um muro alto com portão de ferro com sinais de desgaste causados pelas intempéries, o que gera uma enorme insegurança para o local, fazendo com que a rua fique mais perigosa, principalmente à noite (Imagens 16 e 17). A calçada também não está de acordo com as normas de acessibilidade e não possui rampas de acesso, sendo necessário também o alargamento e a implementação de rampas. Mesmo com a iluminação pública presente em todas as vias que aparecem no raio em análise, há a falta de segurança em algumas, devido a pouca movimentação de pessoas e fachadas completamente muradas, o que não incentiva a interação entre as pessoas nesses percursos.

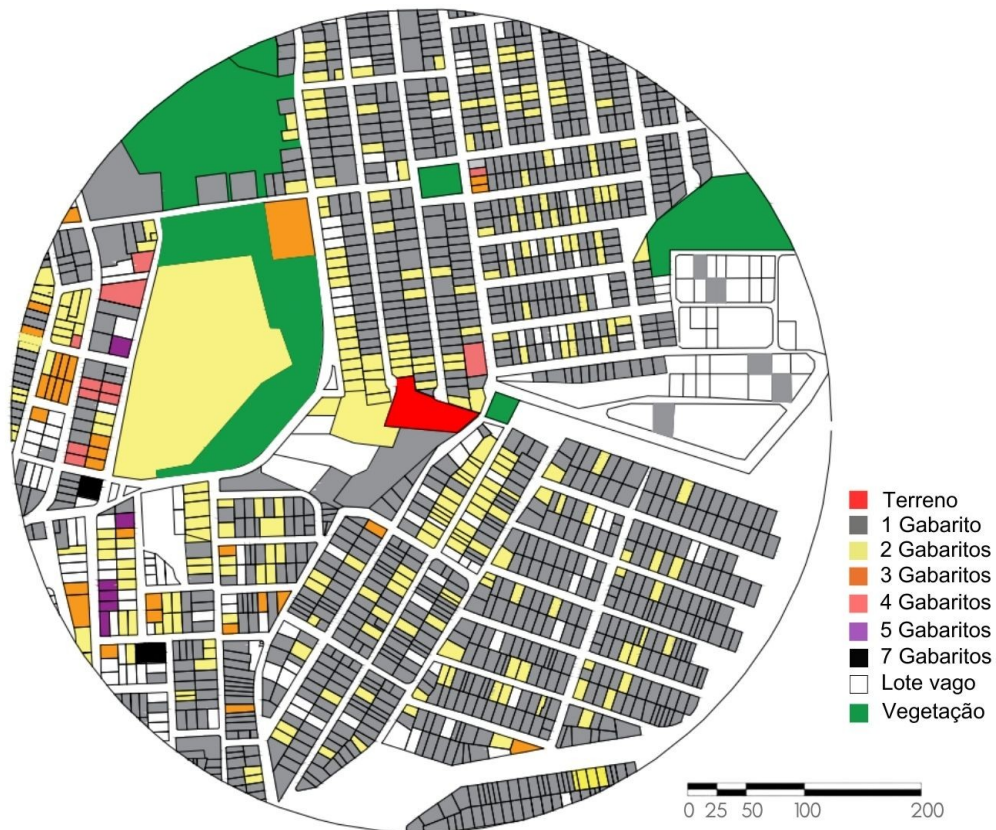
Figura 23- Mapa de gabarito

Através do mapa de gabaritos, é possível identificar a predominância de edificação de um pavimento, seguida de dois e três pavimentos. São encontradas, em menor quantidade, edificações de quatro, cinco e sete pavimentos, sendo permitido, de acordo com os parâmetros urbanísticos, edificações com até 12 pavimentos, que são as residências multifamiliar de alta densidade, que são encontradas no bairro. Entretanto, para o uso institucional, no qual o empreendimento proposto irá se enquadrar, é permitido apenas 2 pavimentos (Figura 23).

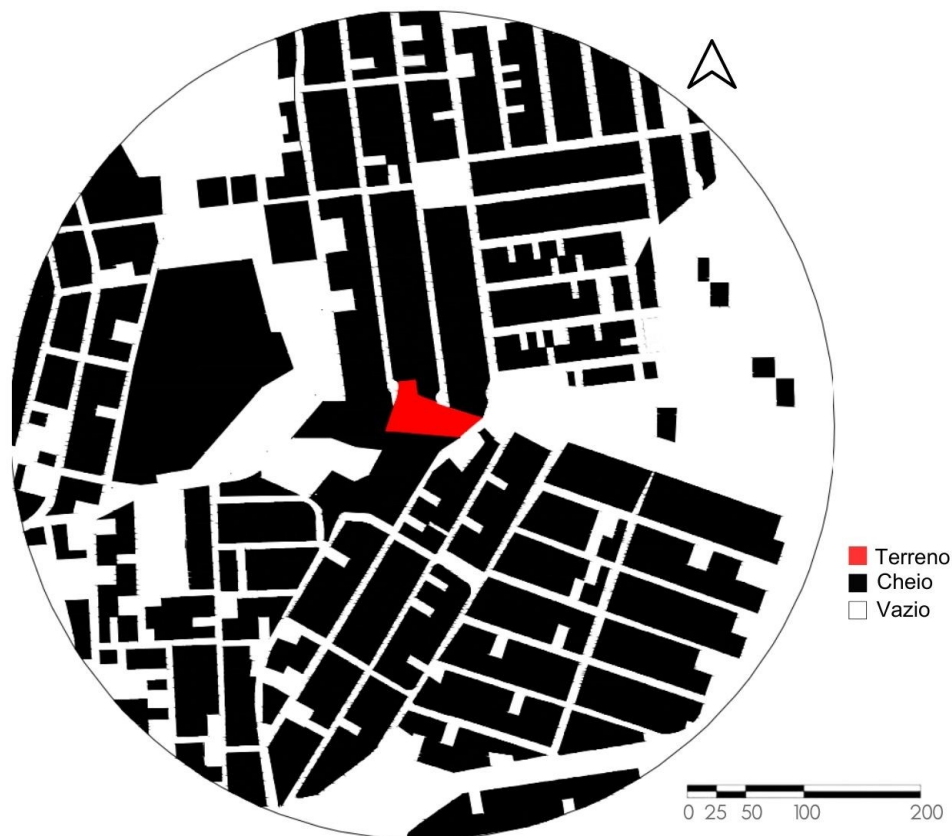
Figura 24- Mapa de figura e fundo

Através do mapa de cheios e vazios (Figura 24), pode-se observar a densidade da área estudada. Com essa análise é possível perceber que a área apresenta poucas áreas vazias, se caracterizando como uma área de alta densidade.

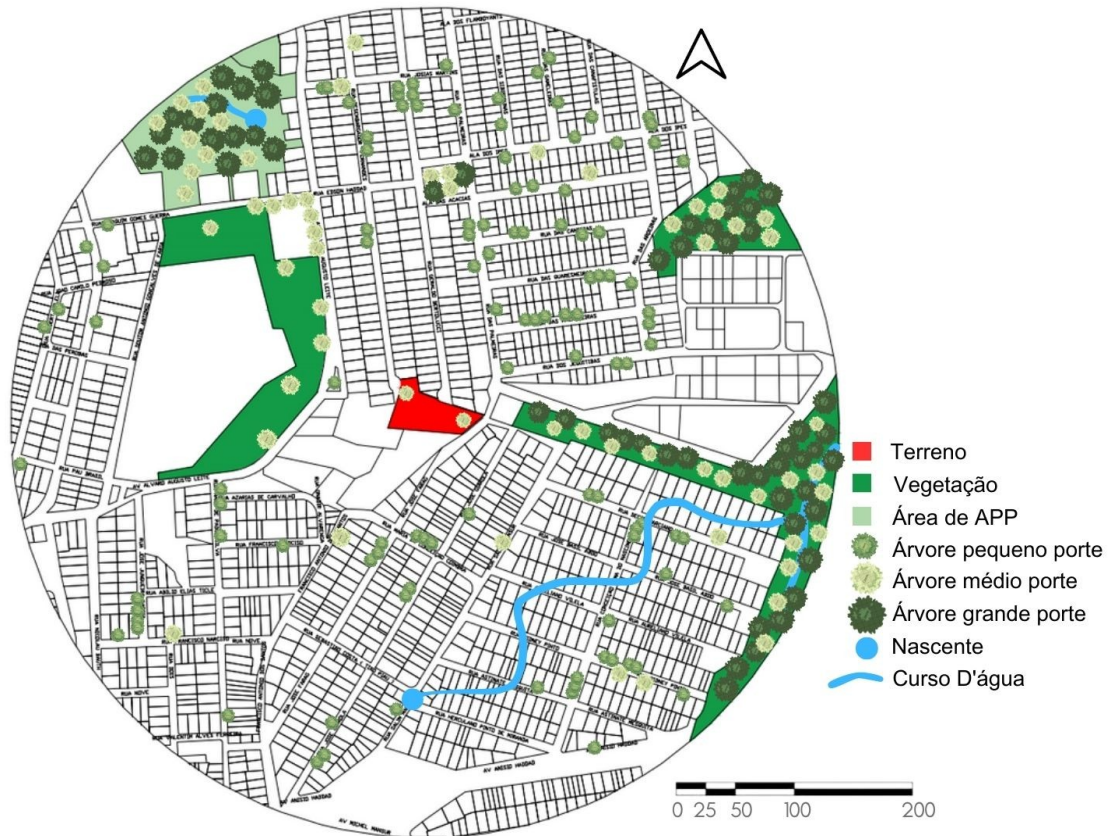
Figura 26- Aspectos ambientais

Em relação aos aspectos ambientais (Figura 26), a área analisada conta com uma área de preservação permanente (APP), próxima a prefeitura municipal. As demais vegetações existentes se encontram inseridas nos lotes vagos, sendo árvores de médio e grande porte, já nas fachadas das edificações, são árvores de pequeno porte ou arbustivas, como pode ser visto na Imagem 18. Além disso, foram identificadas duas nascestes e um curso d'água que corta as ruas Salim Mansur, a rua Sebastião Costa e rua Herculano Pinto Miranda, conforme apresentado a Figura 26.
