**CENTRO UNIVERSITÁRIO DE LAVRAS**  
**CURSO DE GRADUAÇÃO EM ENGENHARIA CIVIL**

**PORTFÓLIO ACADÊMICO**  
**VIVÊNCIAS DE ELABORAÇÃO DE PROJETOS E EXECUÇÃO DE**  
**OBRAS**

Portfólio Acadêmico apresentado ao Centro Universitário de Lavras, como parte das exigências da disciplina Trabalho de Conclusão de Curso, curso de graduação em Engenharia Civil.

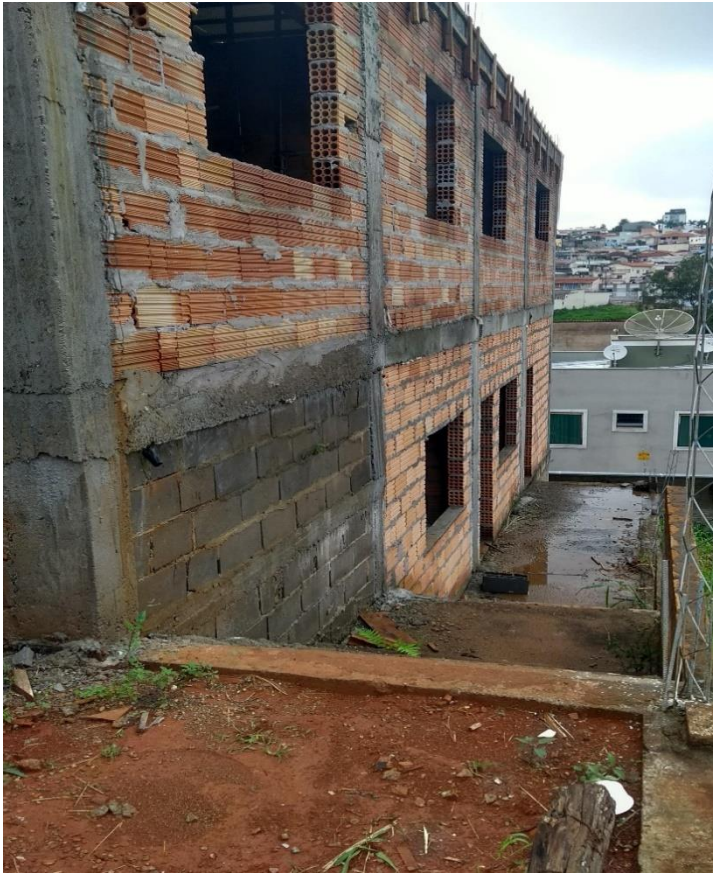
Figura 2- Obra residencial sendo executada

Fui responsável por vistoriar uma obra residencial (Figura 2) na cidade de Lavras – MG, sendo a construção com área de 280 m<sup>2</sup>.

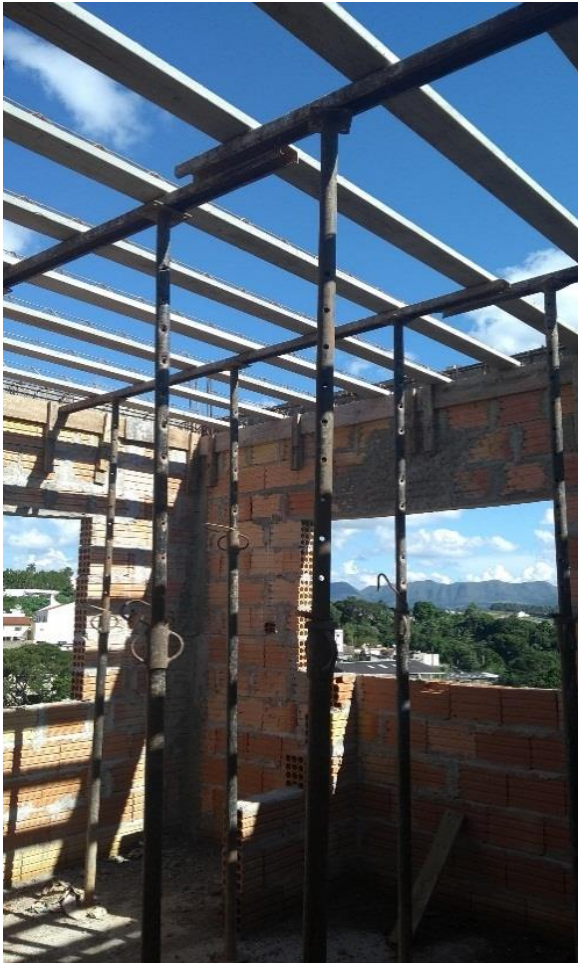
Figura 4 - Escoramentos, vigotas, vigas e formas

Foi realizado uma sequência para a montagem dos escoramentos, vigotas, vigas e as formas (Figura 4). Foram colocadas as vigas em seguida montadas as formas, e depois da colocação das vigotas formam distribuídos os escoramentos. Na montagem das formas os pequenos espaços tiveram que ser tampados para evitarem o vazamento de concreto durante a concretagem. No momento que estavam sendo colocado as vigotas foi utilizado uma peça do poliestireno expandido (EPS), para fazer as demarcações (galga), para serem colocadas as demais vigotas. Os escoramentos foram colocados logo em seguida para a concretagem da laje.

Nessa obra, as formas utilizadas foram de compensados e madeira pinos, e os escoramentos foi de material metálico que permaneceu escorando a laje durante 28 dias, o tempo que foi especificado pelo projeto, para que o concreto atingisse a resistência suficiente.

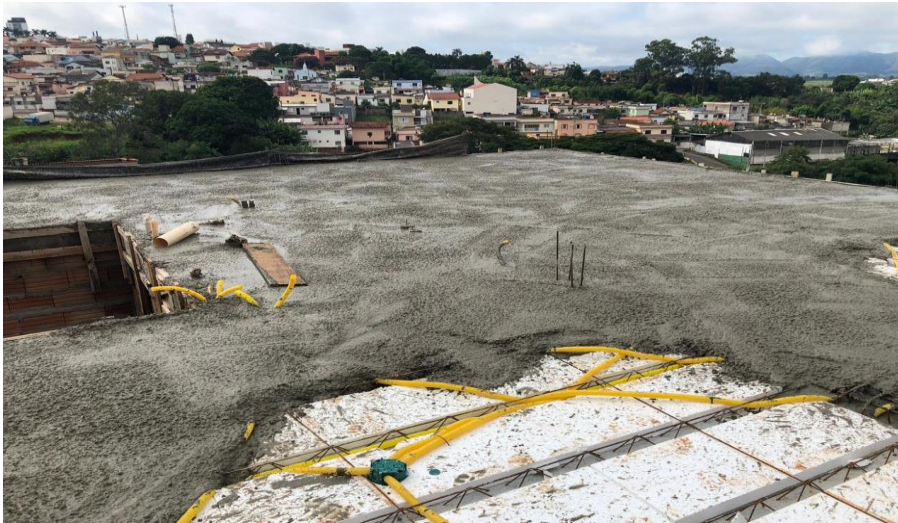
Figura 7- Laje sendo concretada

O concreto usinado foi bombeado, sendo resistência contratada no serviço de  $f_{ck}$  de 25MPa. Durante a concretagem, fui o responsável por verificar o espalhamento do concreto e também verificar se os eletrodutos corrugados não estavam sendo desviados.

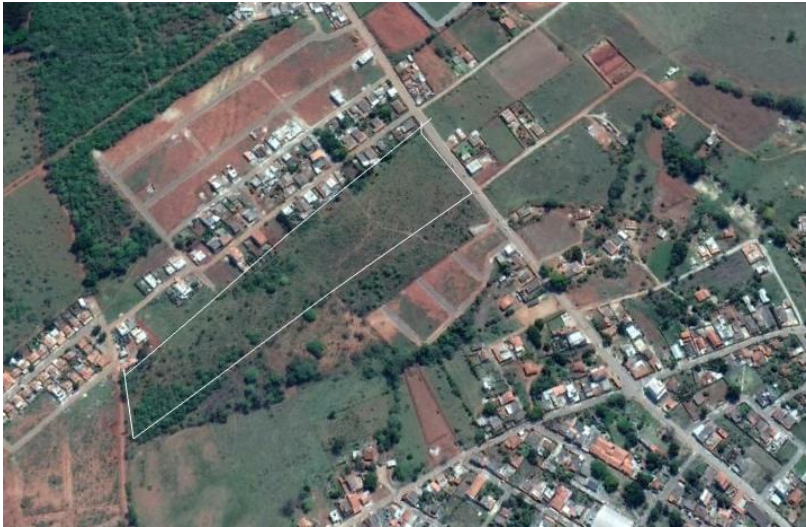
Figura 10- Área do loteamento

O levantamento topográfico foi realizado depois da escolha do local, esta parte é de suma importância para verificar se precisa realizar a retificação de área do imóvel. Nos dois loteamentos foram realizadas as retificações de área, na matrícula estava apresentando área a mais. A figura 10 apresenta onde foi realizado o levantamento topográfico e a realização do loteamento.

O levantamento topográfico realizado no local obteve os dados para realização dos projetos complementares do loteamento. O levantamento realizado teve a finalidade de obter o perfil do terreno quanto as curvas de nível, para as redes de água, esgoto, galerias pluviais e pavimentação. Vale ressaltar que essa etapa tem uma fundamental concepção no modelo do loteamento e com isto foi realizado de acordo com as leis estabelecidas do município.

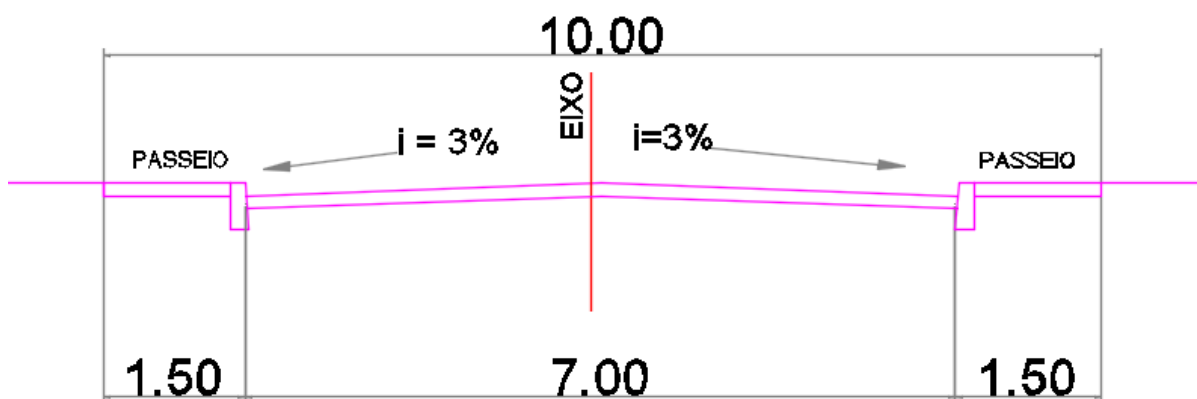
Figura 13- Secção da via

A prefeitura do município onde foi realizado o loteamento exige passeios com a largura de 1,50 metros e do ponto mais alto da rua em relação a sarjeta uma inclinação de 3% e largura da rua totalizando em 7 metros e essas dimensões foram aplicadas no traçado na via dos dois loteamentos.

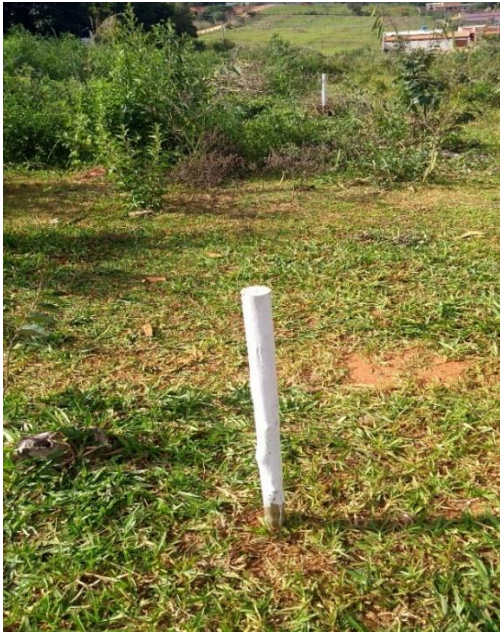
Figura 15- Colocação das estacas

Um ponto importante na colocação das estacas é manter o alinhamento delas segundo as características do projeto. Nas disciplinas de Estradas I e II foi apresentado como são colocadas as estacas em obras de infraestrutura.

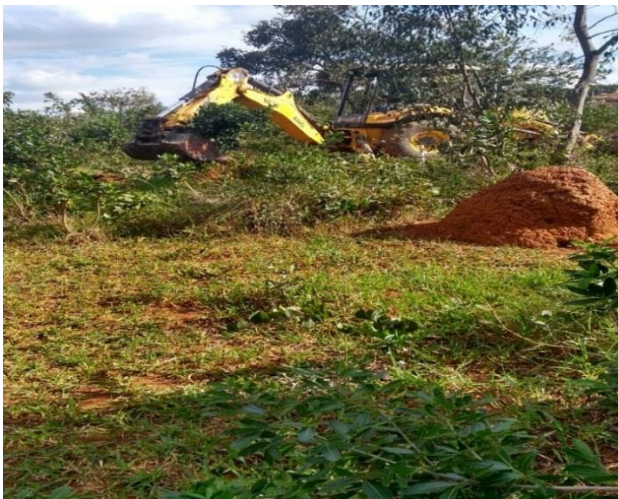
Figura 16- Remoção de raízes da rua

A primeira limpeza na rua foi executada com máquina retroescavadeira (Figura 16), eliminando assim vegetações presentes no local. Durante a realização da limpeza, mantinha o cuidado com as estacas se houvesse movimentação teria que ser colocada novamente pelo responsável da parte topográfica.

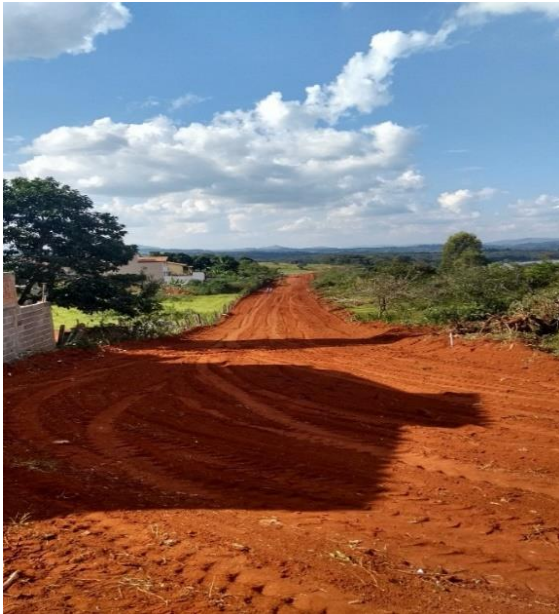
Figura 18- Abertura da rua

A Figura 18 apresenta o trabalho da máquina na abertura de ruas conforme especificada em projeto e a terraplanagem das mesmas.

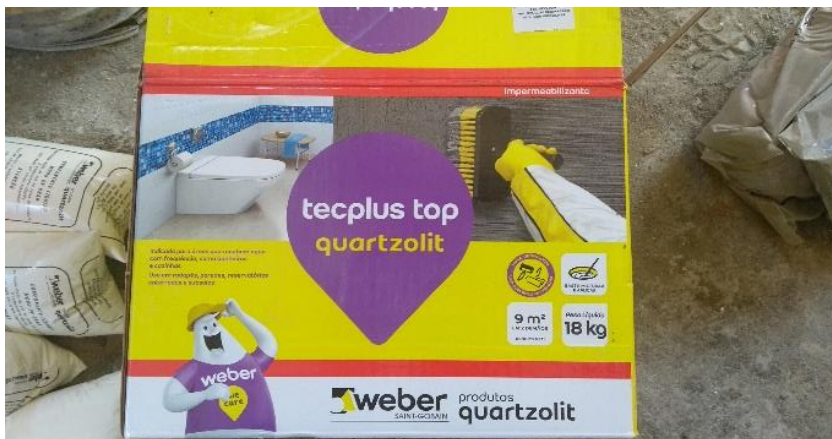
Figura 20- Argamassa cimentícia modificada com polímeros

Depois da realização da camada de regularização o produto que foi aplicado é uma argamassa modificada com polímeros (Figura 20).

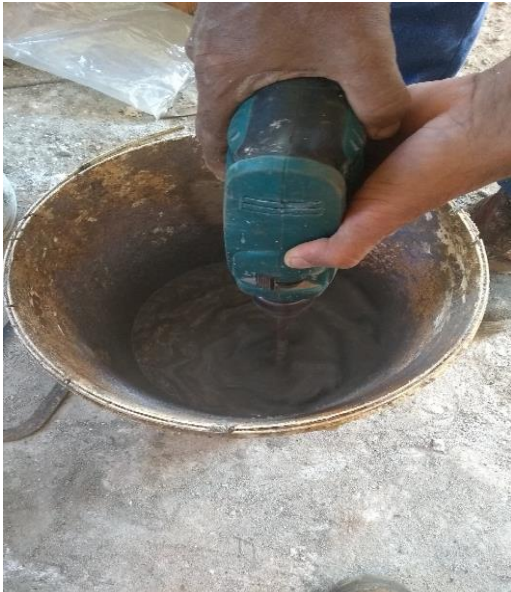
Figura 21- Preparação do tecplus top

A preparação do produto foi com uma hélice acoplada a uma furadeira de baixa rotação (Figura 21). Foi colocado o componente líquido no recipiente e adicionado o pó aos poucos, até que foi obtido uma mistura firme. O tempo total da mistura de preparação do produto foi entre 4 e 5 minutos, e misturado até se obter uma argamassa homogênea isenta de grumos.

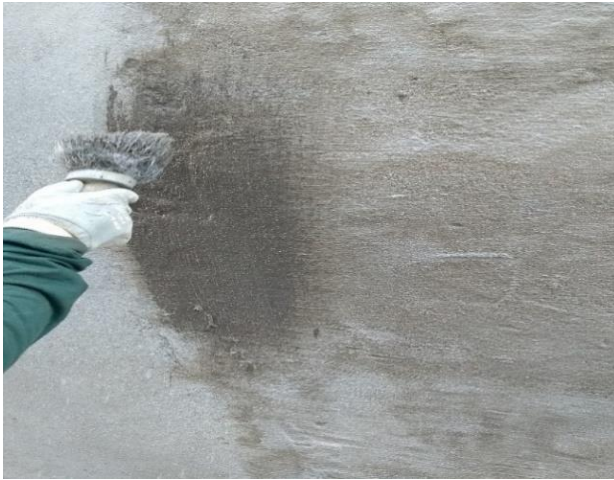
Figura 23- Aplicação na vertical

Antes da aplicação, a superfície foi saturada, e logo em seguida o produto foi aplicado em duas demãos cruzadas (Figuras 22 e 23). O intervalo entre as demãos aplicadas foi de 4 horas, sendo observado a correta aplicação para o fechamento dos espaços vazios. O tempo de aplicação foi logo após o preparo da mistura, já que a mistura não pode passar de 4 horas após o seu preparo.

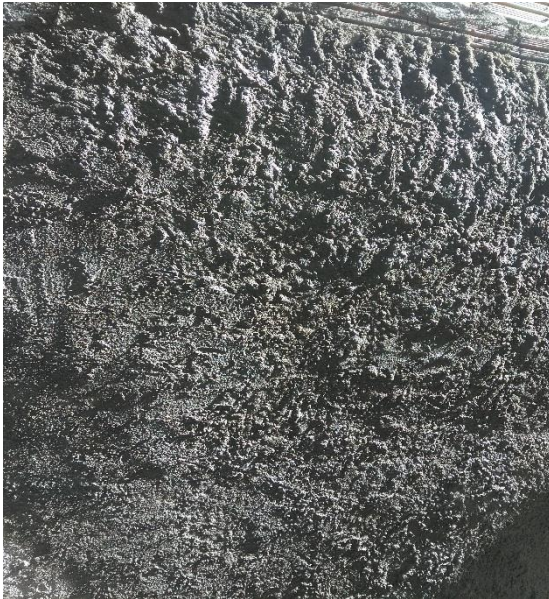
Figura 24- Chapisco na superfície

Após concluir a execução do chapisco na alvenaria, foi esperado um período de três dias de cura. De acordo com a NBR 7200 (ABNT, 1998), a aplicação do emboço para climas quentes e secos deve ser feita com três dias de cura do chapisco. A aplicação do emboço tem a finalidade de corrigir as irregularidades, preenchendo os espaços vazios e as distorções encontradas no prumo na execução da alvenaria.

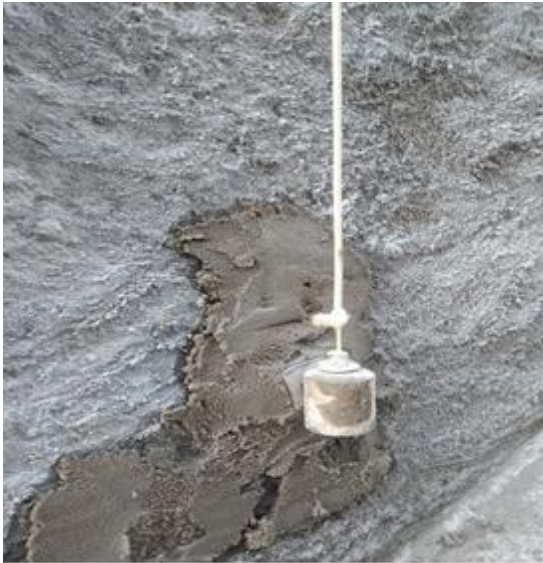
Figura 25- Execução do prumo e talisca

A argamassa aplicada sobre a alvenaria foi com espessura entre 1,5 a 2,5 centímetros, algumas variações que ocorreu foi decorrido as imperfeições da superfície. Antes da aplicação do emboço, foi necessário talisca e fazer as mestras na superfície para ter uma referência do alinhamento mais preciso, como mostra as Figuras 25 e 26. De acordo com Salgado (2013), as taliscas promovem no revestimento acabado uma grande precisão no prumo e no alinhamento da alvenaria.

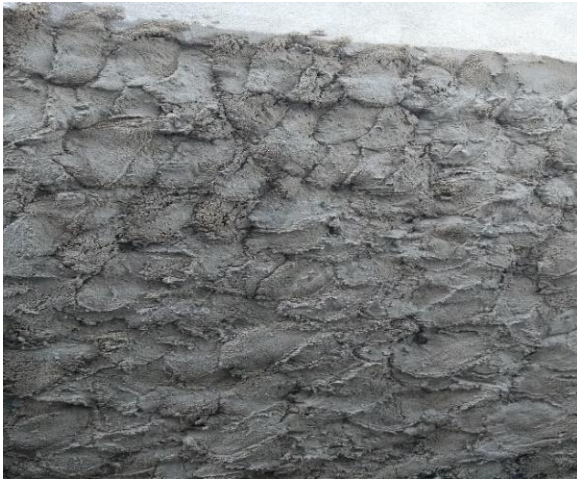
Figura 27- Argamassa na superfície

Para a execução do emboço, o traço utilizado foi de 1:2:8, ou seja, uma porção de cimento, duas porções de cal hidratada e oito porções de areia média. A aplicação da argamassa na parede (Figura 27), foi com o auxílio de uma colher de pedreiro, em seguida foi utilizado uma régua alumínio para fazer a retirada o excesso.

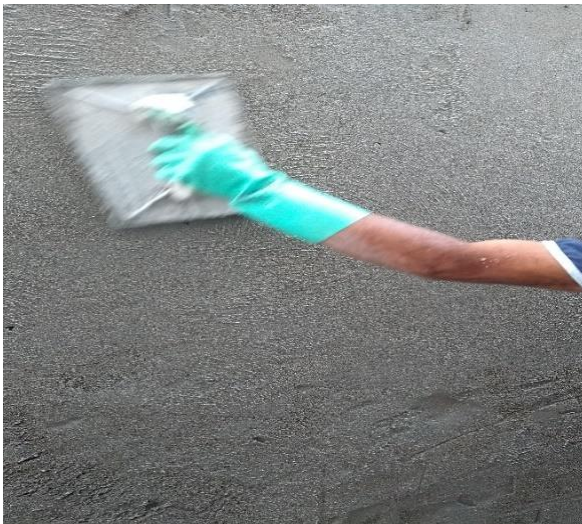
Figura 28- Acabamento do reboco

Faria (2011) afirma que após ser sarrafeada, deve utilizar uma desempenadeira lisa para desempenar a superfície e proporcionar um melhor acabamento. No controle de qualidade foi aplicado aria fina para proporcionar um melhor acabamento e após ser sarrafeada e desempenada foi dado um acabamento com a espuma (Figura 28).

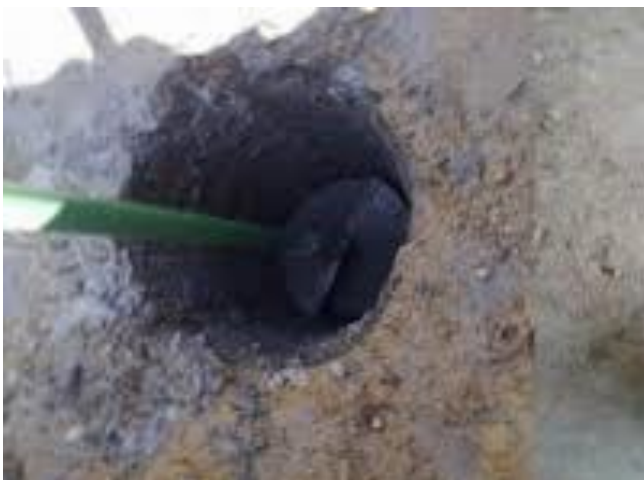
Figura 30- Sondagem a trado manual

Nessa construção foi utilizada a sondagem a trado manual (Figura 30), pois o custo foi mais acessível que a sondagem SPT (*Standard Penetration Test*), por ser uma área menor de 200m<sup>2</sup> de projeção da planta foram executados apenas 2 furos de sondagem. Essa é a quantidade mínima de furos de sondagens, segundo a NBR 9603 (ABNT, 1986).

O método de investigação por sondagem a trado utiliza o trado como um instrumento de coleta, constituído por lâminas cortantes. Ferreira (2009) cita que geralmente a sondagem a trado perfura apenas os horizontes de solo de baixa e média resistência e acima do nível d'água. Todavia, as camadas argilosas e plásticas, situadas abaixo do nível d'água podem ser amostradas com trado espiral. Camadas de seixos ou blocos de rochas impossibilitam este tipo de sondagem.

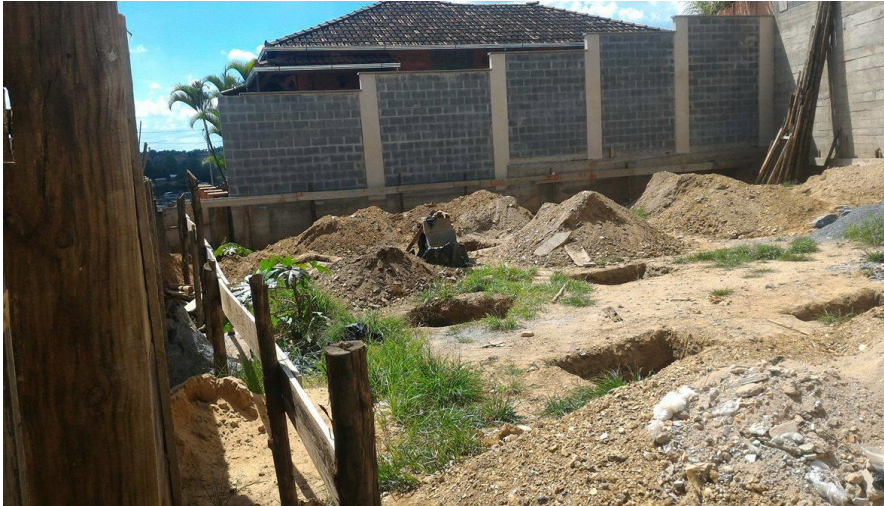
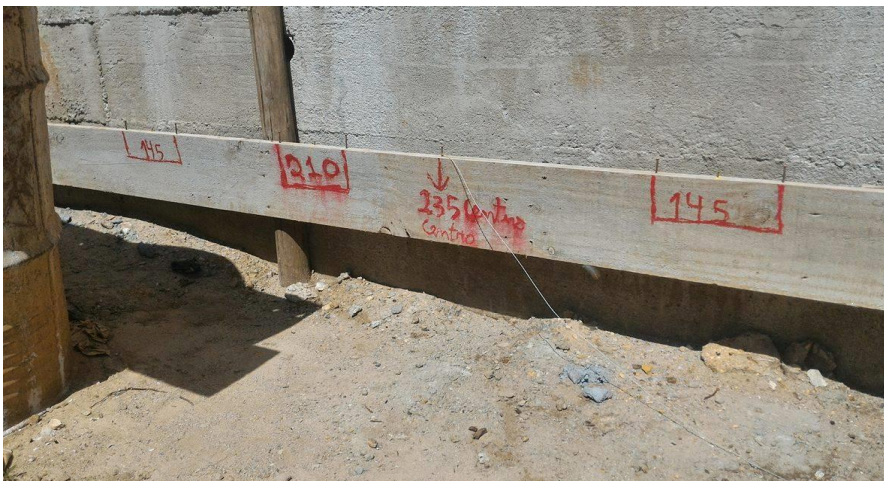
Figura 31- Gabarito e nivelamento do terreno

Figura 32- Gabarito

Para a locação e nivelamento da obra foram necessários os aprendizados de Topografia I e II, podendo ser usado o nível óptico para as distâncias maiores, e para facilitar na locação dos pontos mais importantes da construção.

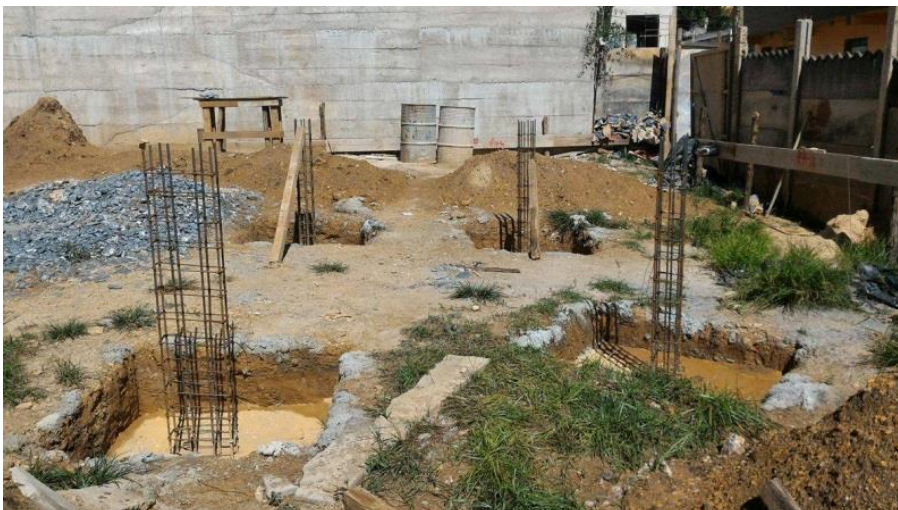
Figura 33- Sapatas

As sapatas são bases que seguram toda a estrutura, ela também é conhecida como fundação rasa por serem executadas com pequenas profundidades.

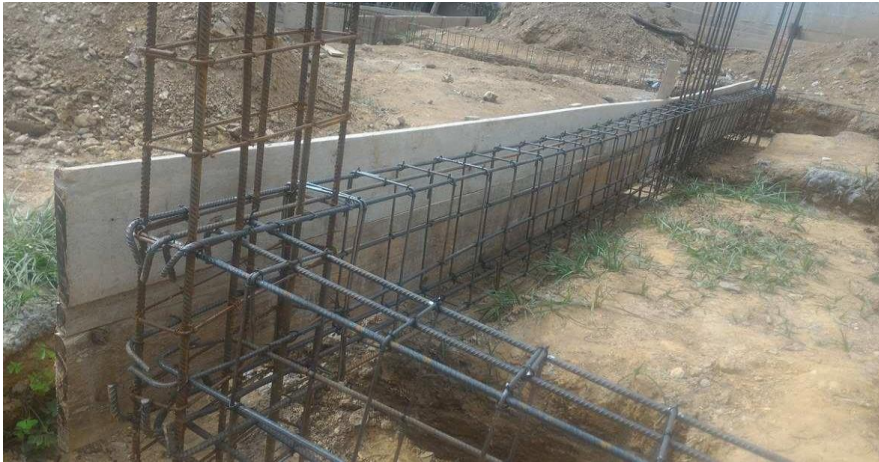
Figura 34- Armações das vigas baldrames

As armações das vigas baldrames tiveram dimensões de 14x35cm e foram feitas com 6 vergalhões na longitudinal que liga um pilar ao outro, e colocados estribos a cada 20cm.

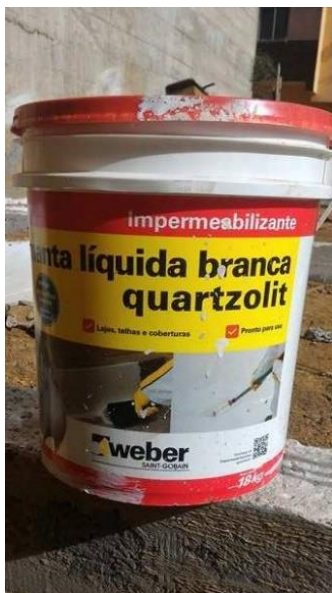
Figura 36- Impermeabilizante

Por serem pavimentos inferiores em contato com solo, as fundações estão sujeitas a sofrerem com infiltrações e umidades. Utilizamos impermeabilizantes para evitarmos que isso aconteça, aplicamos em torno de 2 camadas de impermeabilizante nas laterais e na face superior das vigas, evitando assim que a umidade chegue até a alvenaria. O impermeabilizante é encontrado em quaisquer lojas de matérias de construção e podendo ter coloração branca (Figura 36) ou preta.

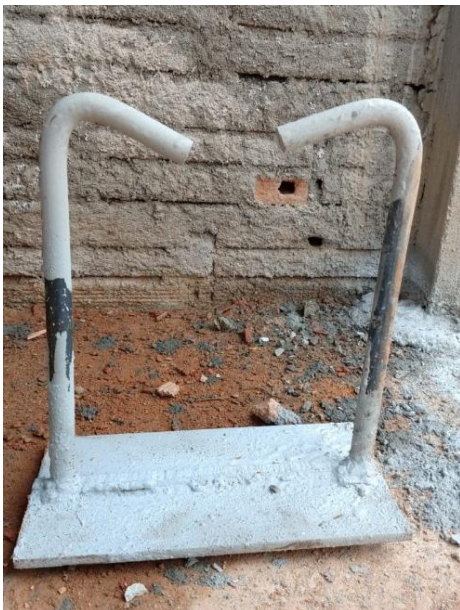
Figura 37 – *Insert* metálico

Os *inserts* metálicos funcionam como um sistema de travamento das vigas nas lajes, evitando assim, que depois de tudo pronto, haja o deslocamento das vigas. O *insert* utilizado teve 2 barras em forma de anzol, que são as partes concretadas na laje e uma chapa de aço que serviria de espera para a viga (Figura 37). No total dessa atividade foram utilizados 8 *inserts*, sendo 1 para cada ponta das 4 vigas.

Segundo Martins (2002), os elementos que compõem a base, placa de base e chumbadores, têm como objetivo conduzir os esforços solicitantes do pilar ao bloco de concreto e garantir a fixação da extremidade inferior do pilar na fundação, de acordo com o esquema estrutural adotado. Nesse caso utilizamos a placa base concretada diretamente na laje, pois apoiamos a laje de vigas metálicas diretamente nessas lajes das construções paralelas, com isso a placa base passou a transmitir para essas lajes os esforços causados por essas vigas.

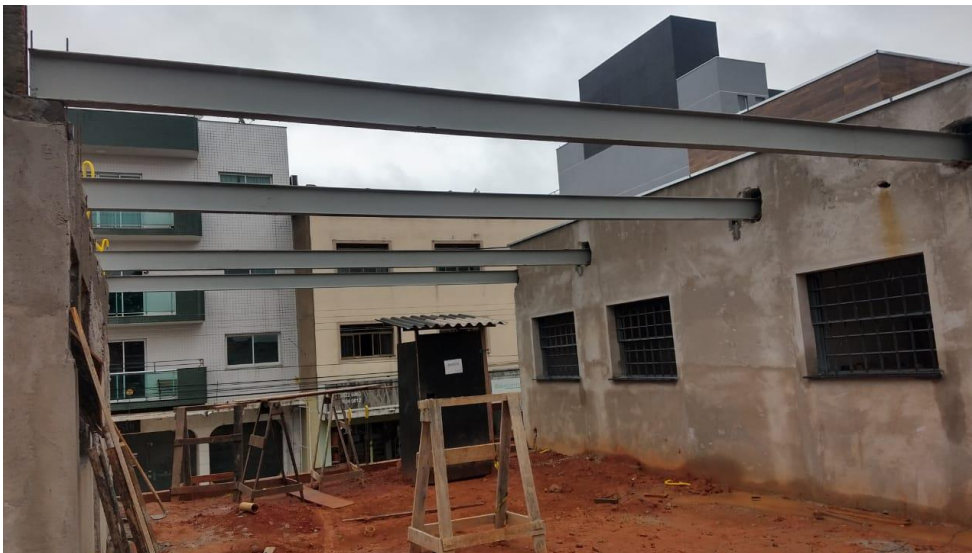
Figura 38 – Vigas metálicas

A estrutura metálica apresenta várias vantagens de se trabalhar com elas, Pereira (2019) cita que as peças conseguem ser mais esbeltas e vencer maiores vãos com peso e dimensões bem inferiores comparadas com o concreto armado, além de garantirem um maior controle de confiabilidade e um padrão de acabamento por serem produzidas em indústrias.

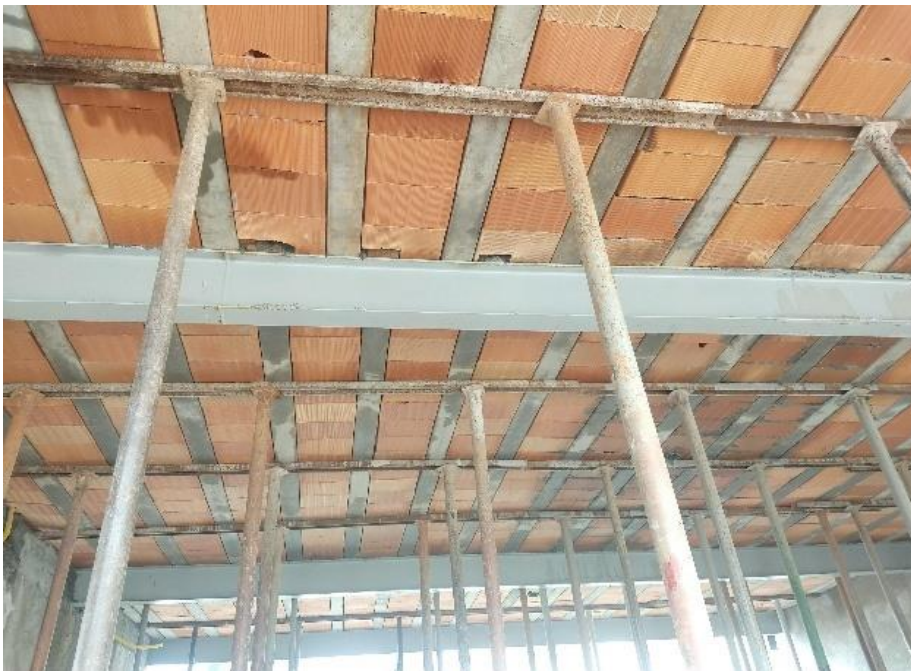
Figura 41 – Lajotas cerâmicas

A NBR 6118 (ABNT, 2018) define que as lajotas tem a função de reduzir o volume do concreto que é depositado na laje e diminuir o peso da própria estrutura. Tem os formatos da face inferior plana e as laterais com abas de encaixe para o apoio das vigotas, bem como ser isenta de partes quebradas ou trincas que comprometam o desempenho ou que permitam a fuga de concreto complementar, para isso é preciso ter dimensões padronizadas quanto a largura e o comprimento estabelecidos pela norma para evitar desníveis.

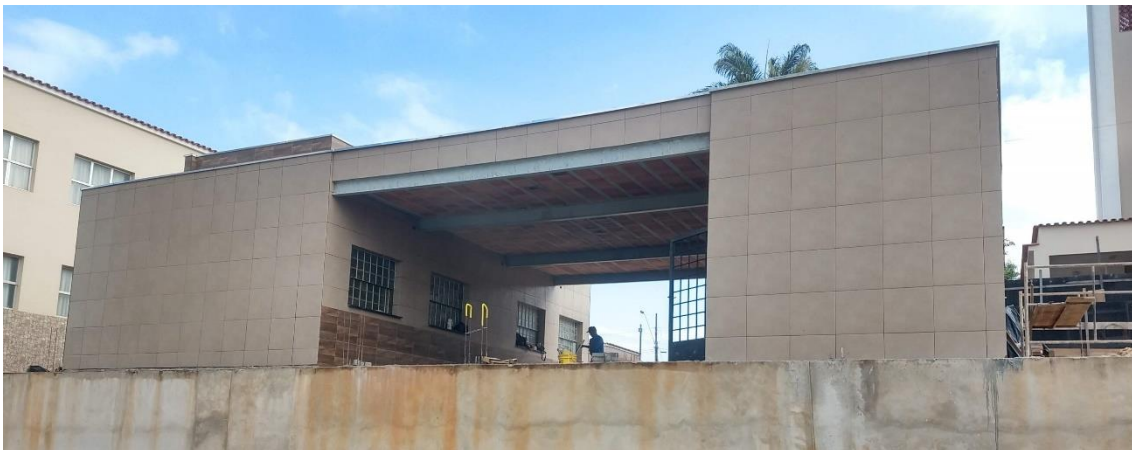
Figura 44 – Laje pronta para acabamento

Após passar o tempo de pega do concreto, a superfície foi molhada, começando o processo de cura do concreto. Essa atividade foi realizada 3 vezes ao dia, durante 7 dias. Rossi (2016) cita que uma cura bem executada vai garantir que o concreto atinja a resistência desejada aos 28 dias e não sofra retração, que pode ocasionar o surgimento de fissuras.

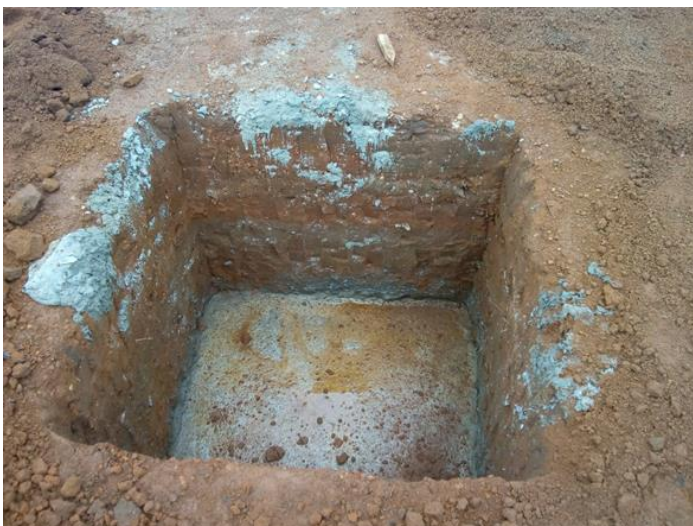
Figura 54 - Camada de concreto magro

Logo após a compactação do solo, fez-se o lastro onde se lançou uma camada de concreto magro de 5 cm, na qual protege as armaduras do contato com o solo evitando a corrosão, bem como faz a regularização e nivelamento da base da sapata. Em determinadas obras faz-se a substituição do concreto magro pela brita visando um menor custo. Na obra optou-se pelo uso do concreto magro, conforme ilustrado na figura 54.

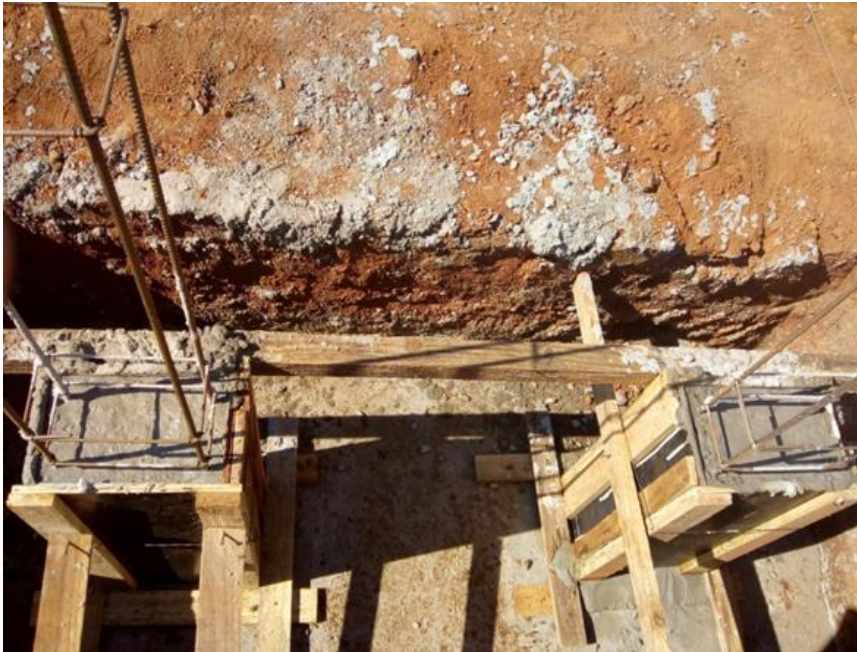
Figura 60 - Concretagem dos arranques dos pilares

Após a confecção das fôrmas, foi possível concretar os arranques como ilustra a figura 60.

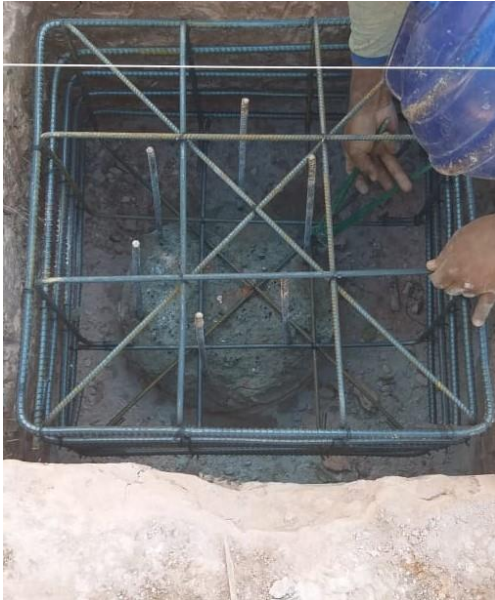
Figura 65: Bloco de coroamento

armaduras para a concretagem (Figura 65), onde foram utilizadas armações de 10mm e 12,5mm.
