ARQUITETURA E URBANISMO

TRABALHO DE CONCLUSÃO DE CURSO

ALUNA: MARIANA GARCIA

CASA ROSADA - LAVRAS, MG

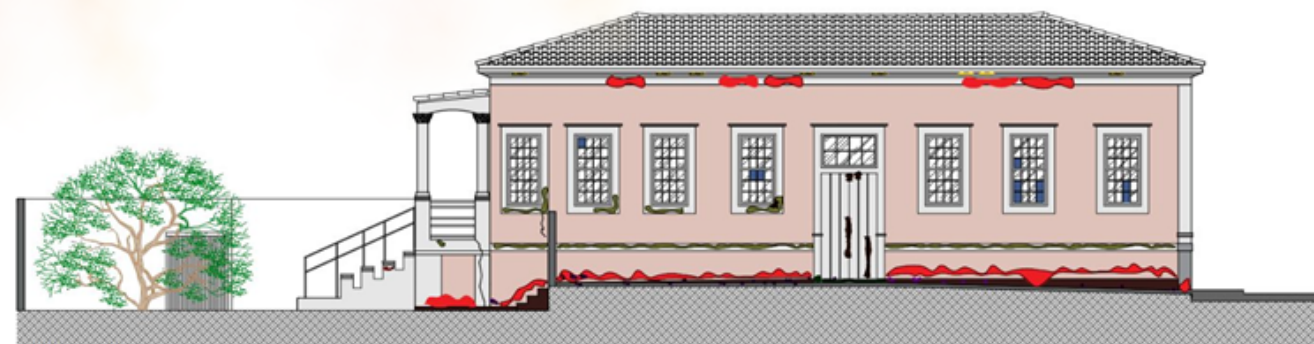
FACHADA SUL

MAPA DE DANOS DA EDIFICAÇÃO

- SUJEIRA
- FERRUGEM
- TINTA DESCASCADA
- MUSGO
- MOFO
- VIDRO FALTANTE
- DEFEITO NA MADEIRA

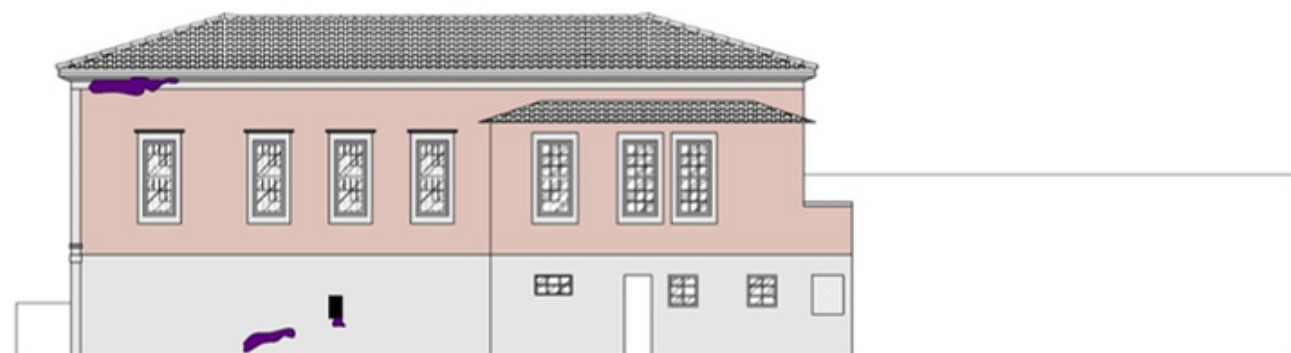
FACHADA POSTERIOR NORTE

- TINTA DESCASCADA
- DEFEITO DA MADEIRA

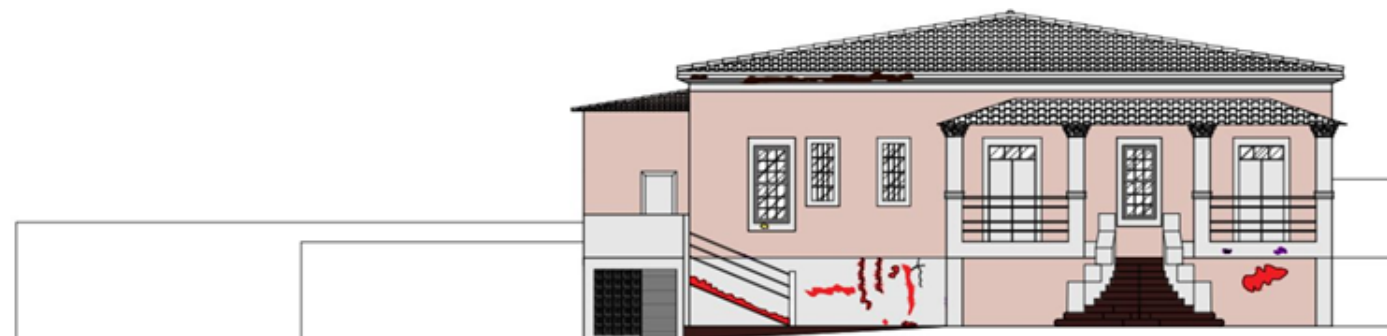
FACHADA LATERAL OESTE

- TINTA DESCASCADA
- MOFO
- DEFEITO DA MADEIRA
- VIDRO FALTANTE

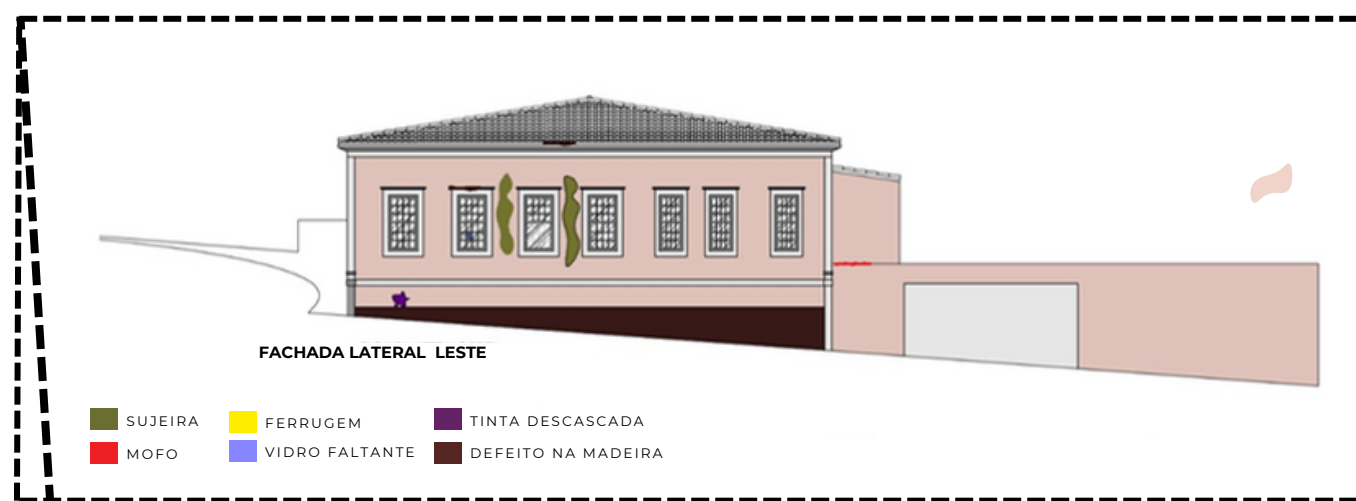
FACHADA LATERAL LESTE

- SUJEIRA
- FERRUGEM
- TINTA DESCASCADA
- MOFO
- VIDRO FALTANTE
- DEFEITO NA MADEIRA

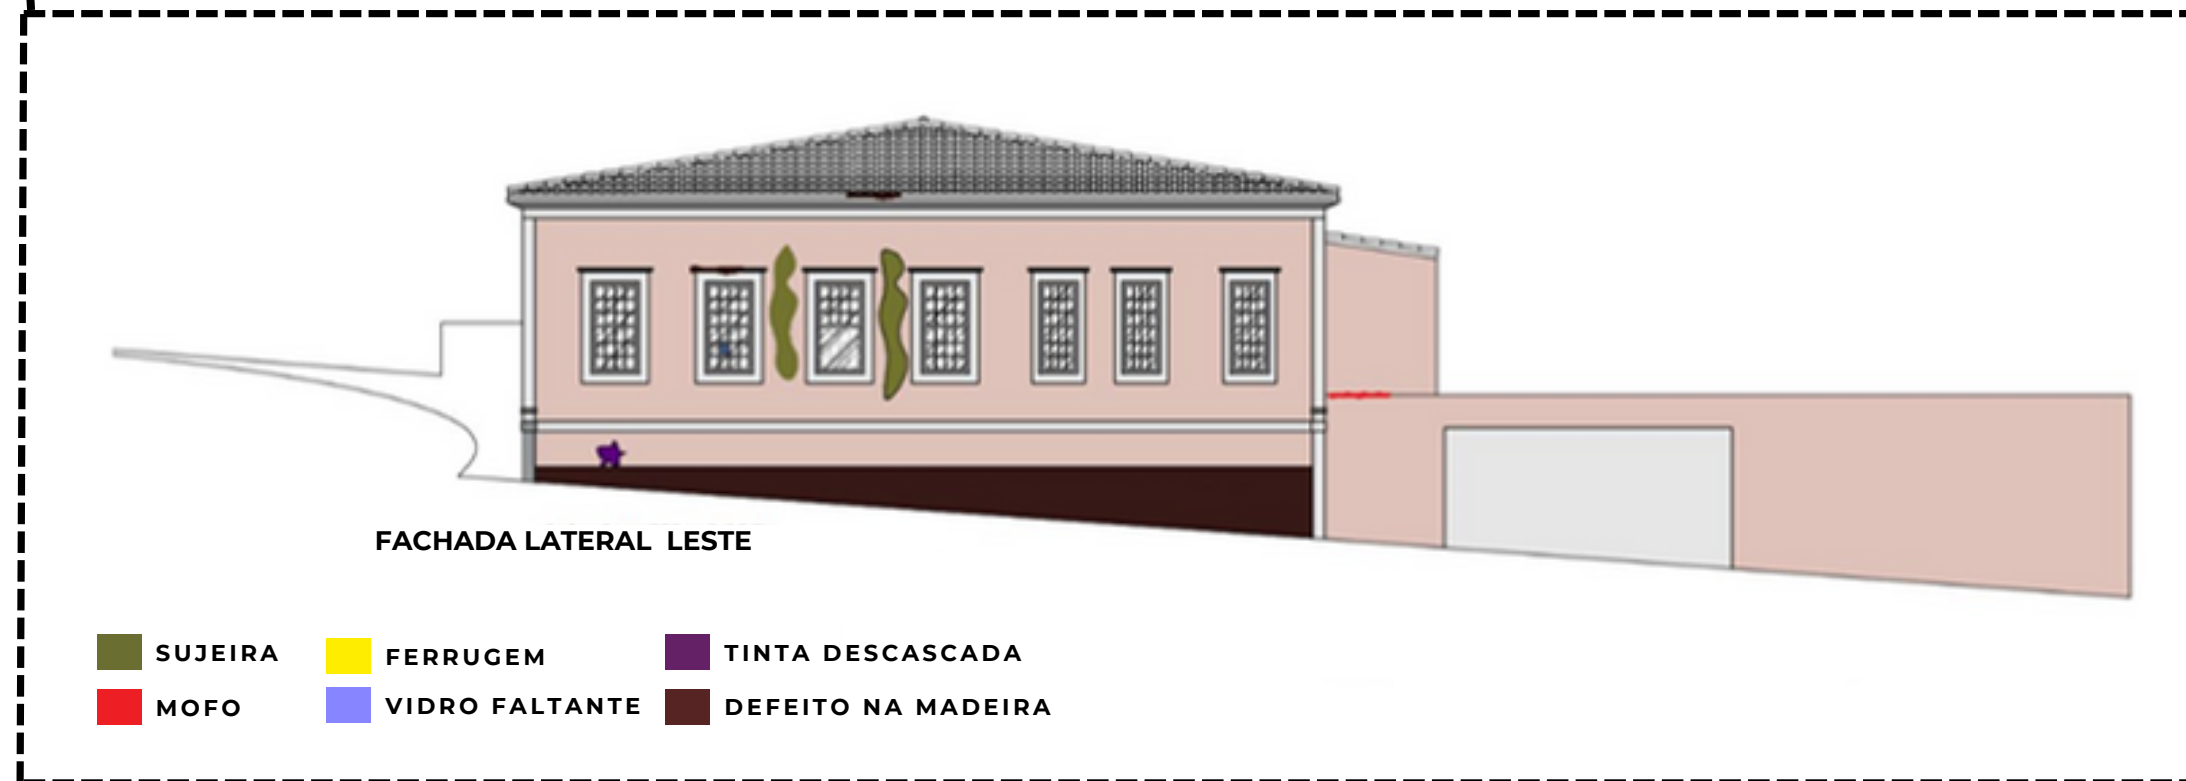
FACHADA LATERAL LESTE

- SUJEIRA
- FERRUGEM
- TINTA DESCASCADA
- MOFO
- VIDRO FALTANTE
- DEFEITO NA MADEIRA

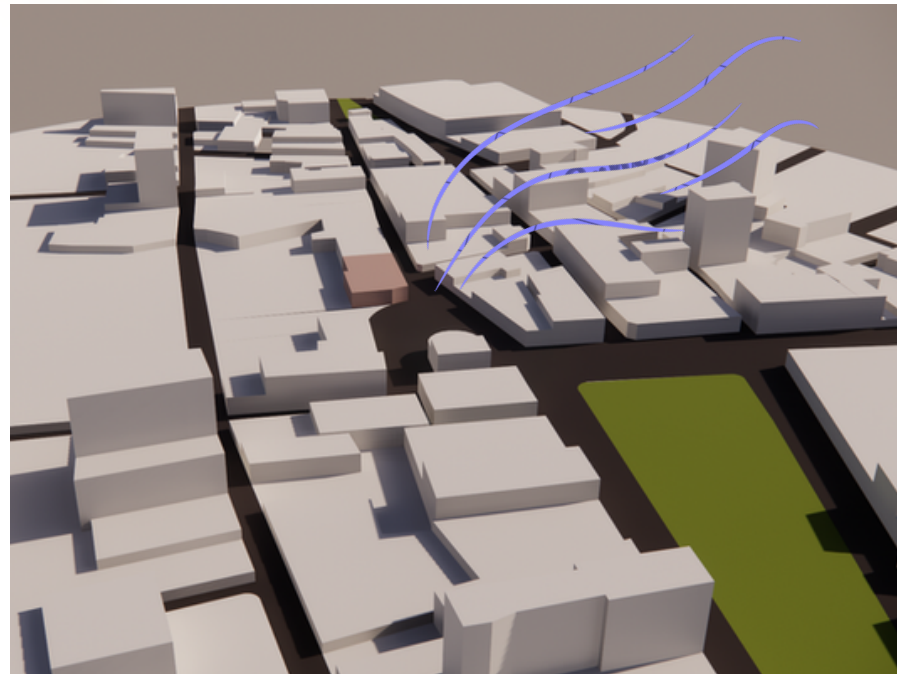
8:00 AM

VERÃO

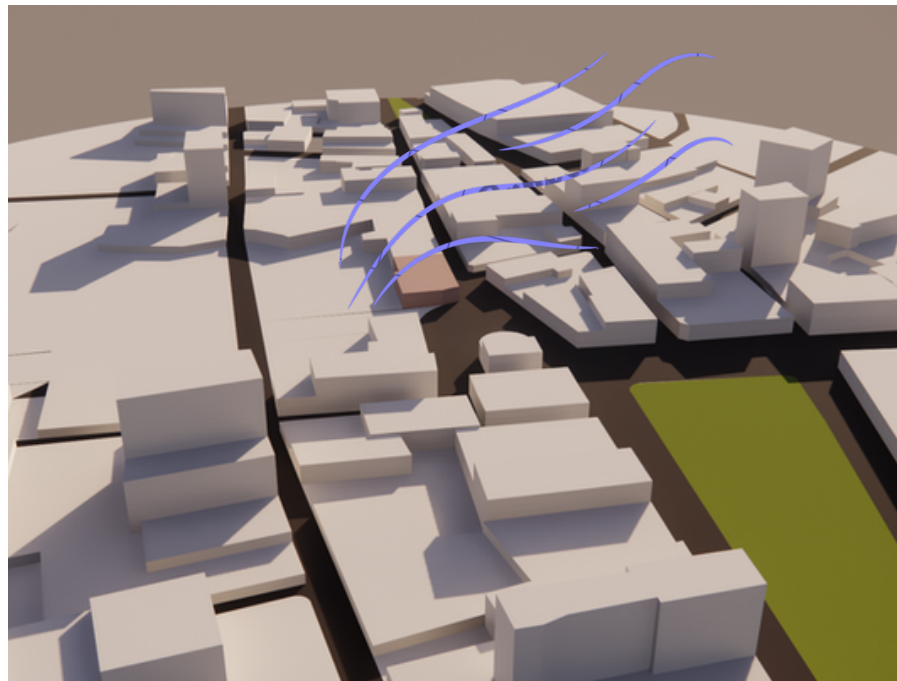
8:00 AM

INVERNO

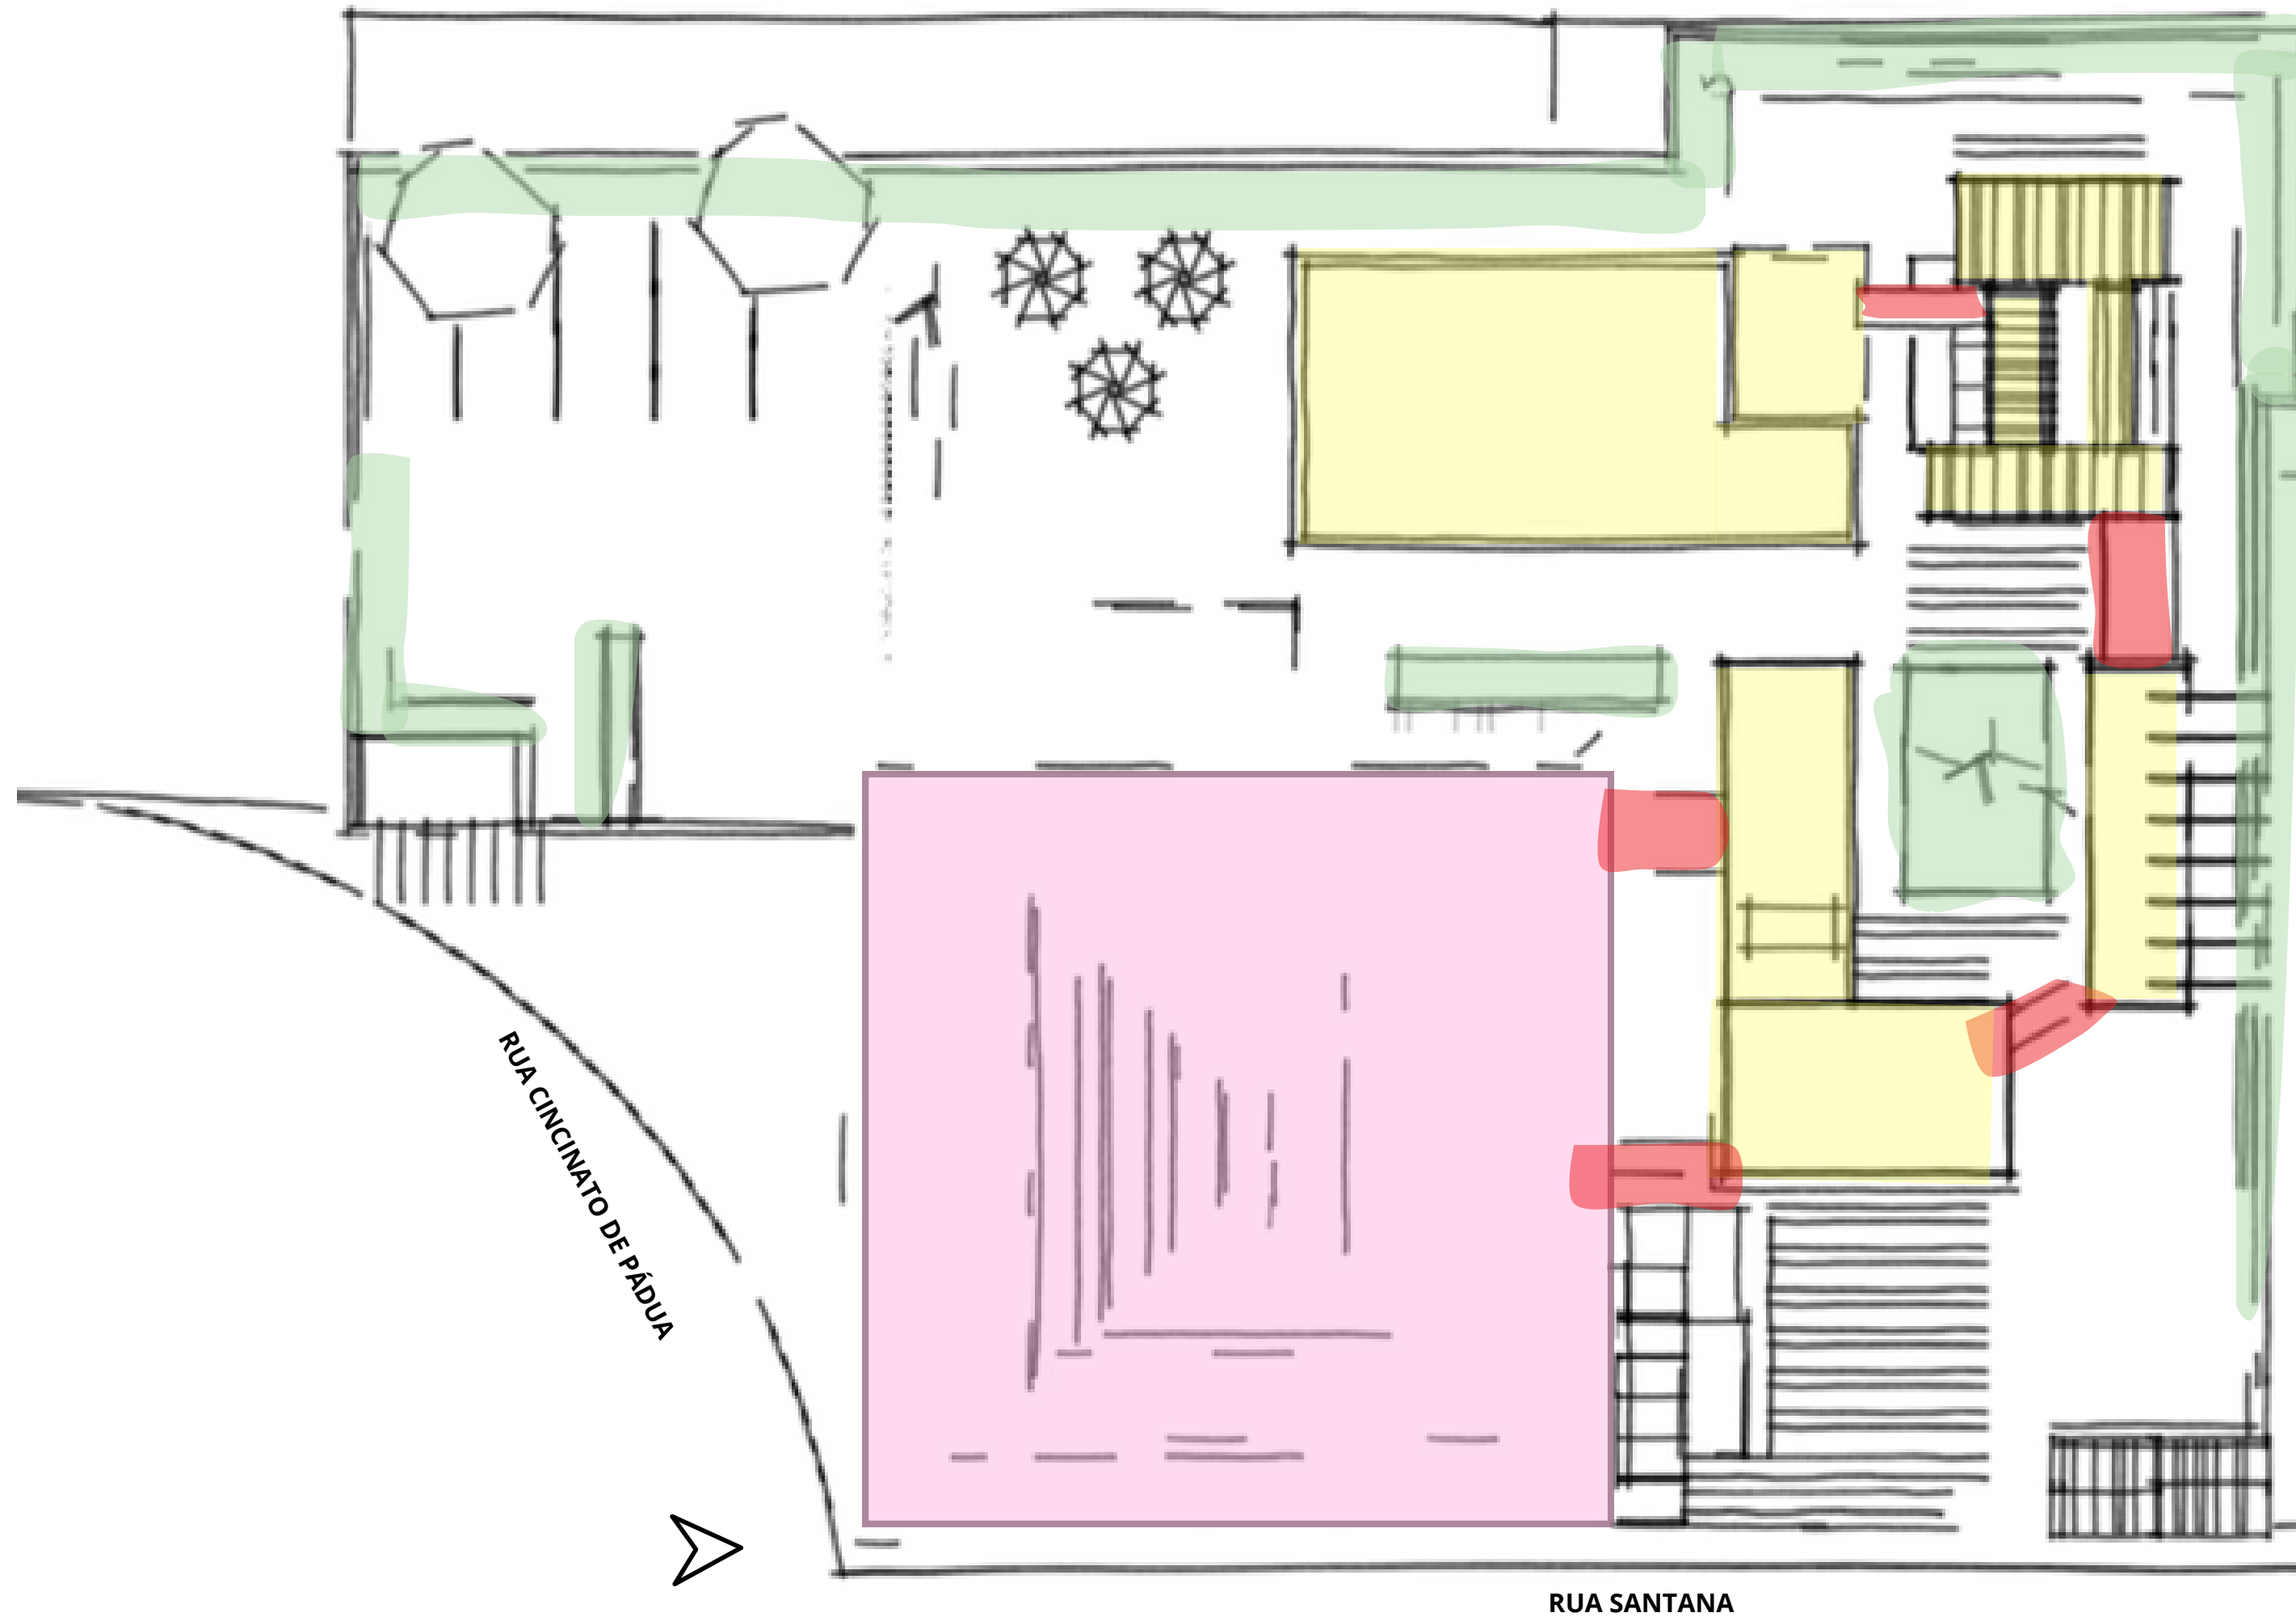
PARTIDO

- VOLUMETRIA
- FLUXO
- DISPOSIÇÃO DE LAYOUT
- MATERIAIS UTILIZADOS

-   ANEXO NOVO
-   CASARÃO
-   CONEXÕES
-   ÁREAS VERDES

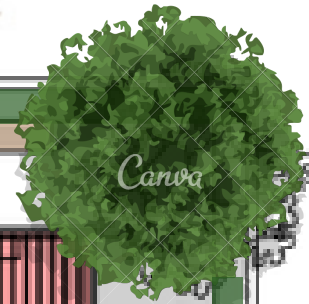
SETORIZAÇÃO - TÉRREO

- SERVIÇOS
- ACERVO
- SOCIAL
- APOIO
- TÉCNICO
- ÁREA PERMEÁVEL

- 1- DÉPOSITO DE GÁS
- 2- ESTACIONAMENTO
- 3- VARANDA
- 4- DEPÓSITO
- 5- DEPÓSITO
- 6- LOJINHA
- 7- HALL
- 8- GUARDA VOLUME
- 9- BILHETERIA
- 10- SALA DE EXPOSIÇÃO P.
- 11- MUSEÓLOGO
- 12- SALA DE EXPOSIÇÃO P.
- 13- SALA DE EXPOSIÇÃO T.
- 14- HALL
- 15- GUARDA VOLUME
- 16- REUNIÕES
- 17- ADMINISTRAÇÃO
- 18- SEGURANÇA
- 19- PCD FEMININO
- 20- PCD MASCULINO
- 21- COPA
- 22- DML
- 23- VESTIÁRIO M.
- 24- VESTIÁRIO F.
- 25- SALA DE EXPOSIÇÃO T.
- 26- SALA DE EXPOSIÇÃO T.
- 27- MIRANTE
- 28- VARANDA
- 29- CAFETERIA
- 30- COZINHA
- 31- DML
- 32- DESPENSA
- 33- VARANDA
- 34- ÁREA DE CONVIVÊNCIA
- 35- ESTACIONAMENTO PDC
- 36- PONTO DE ÔNIBUS
- 37- GERADOR

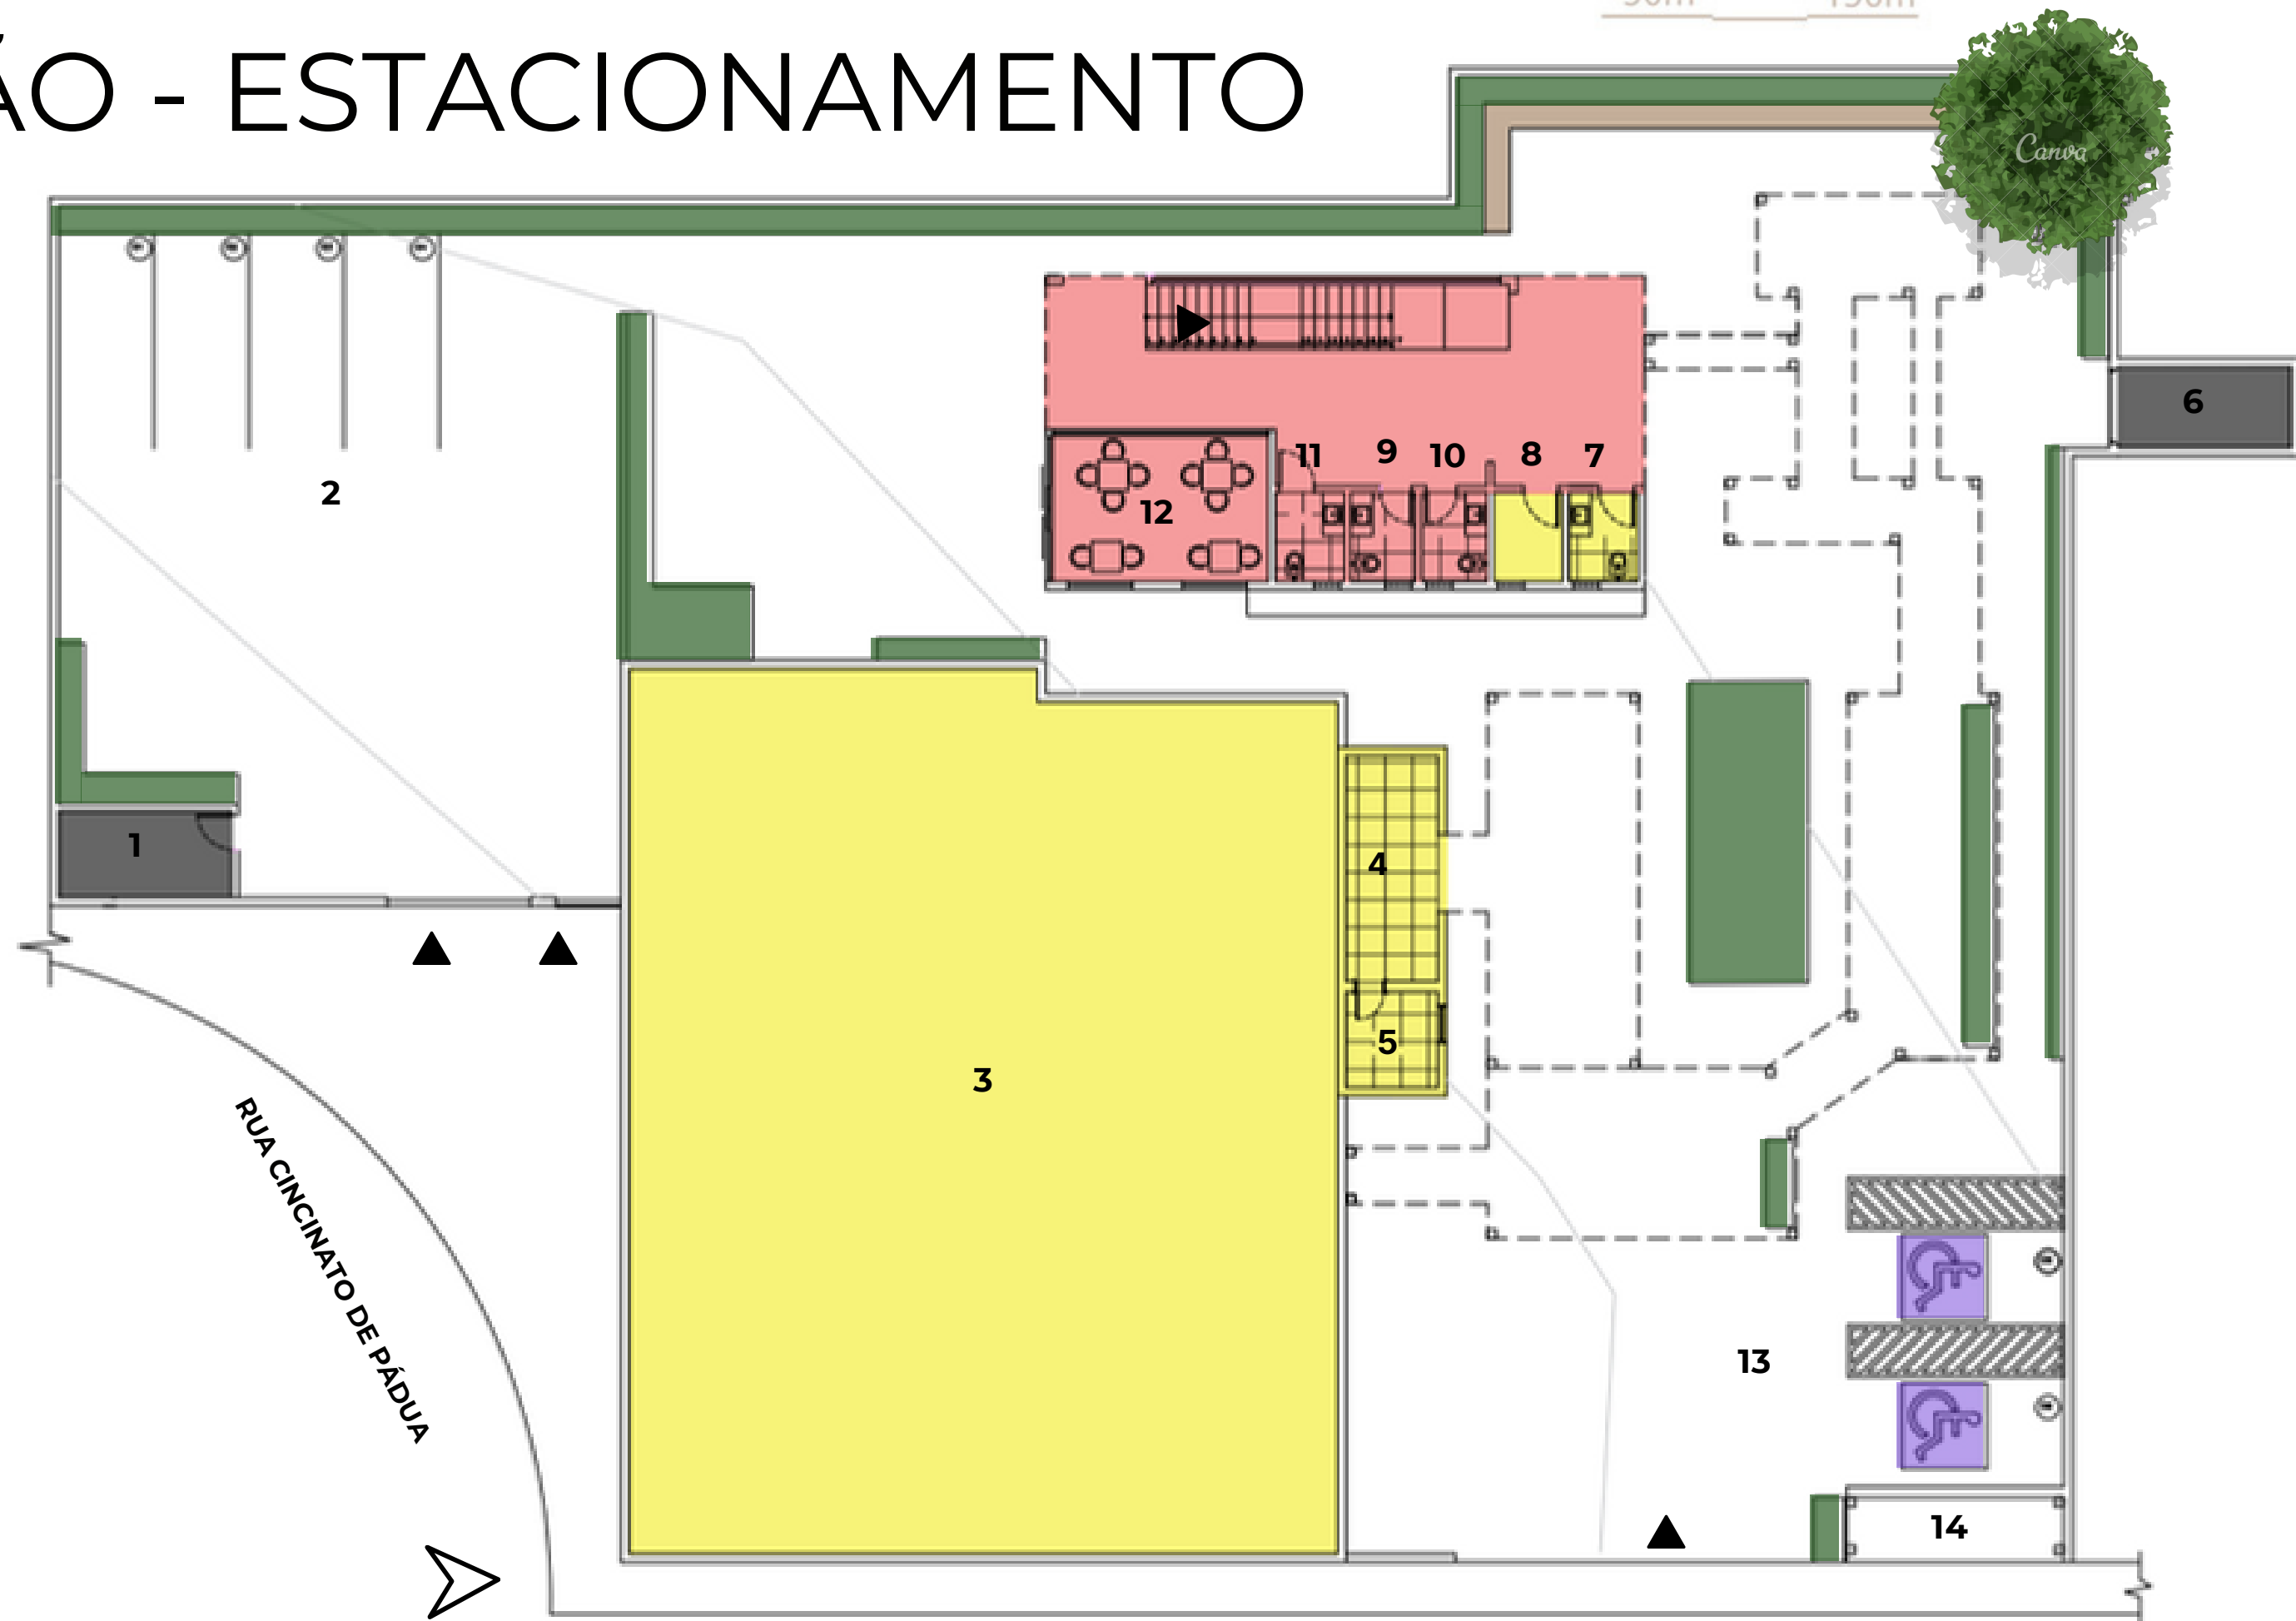
SETORIZAÇÃO - ESTACIONAMENTO

- SOCIAL
- TÉCNICO
- APOIO
- ÁREA PERMEÁVEL

- 1- DEPÓSITO DE GÁS
- 2- ESTACIONAMENTO
- 3- DÉPOSITO
- 4- COPA
- 5- DML
- 6- GERADOR
- 7- W.C UNISSEX
- 8- DEPÓSITO EXTRA
- 9- LAVABO 01
- 10- LAVABO 02
- 11- PCD UNISSEX
- 12- CAFETERIA
- 13- ESTACIONAMENTO PCD
- 14- PONTO DE ÔNIBUS

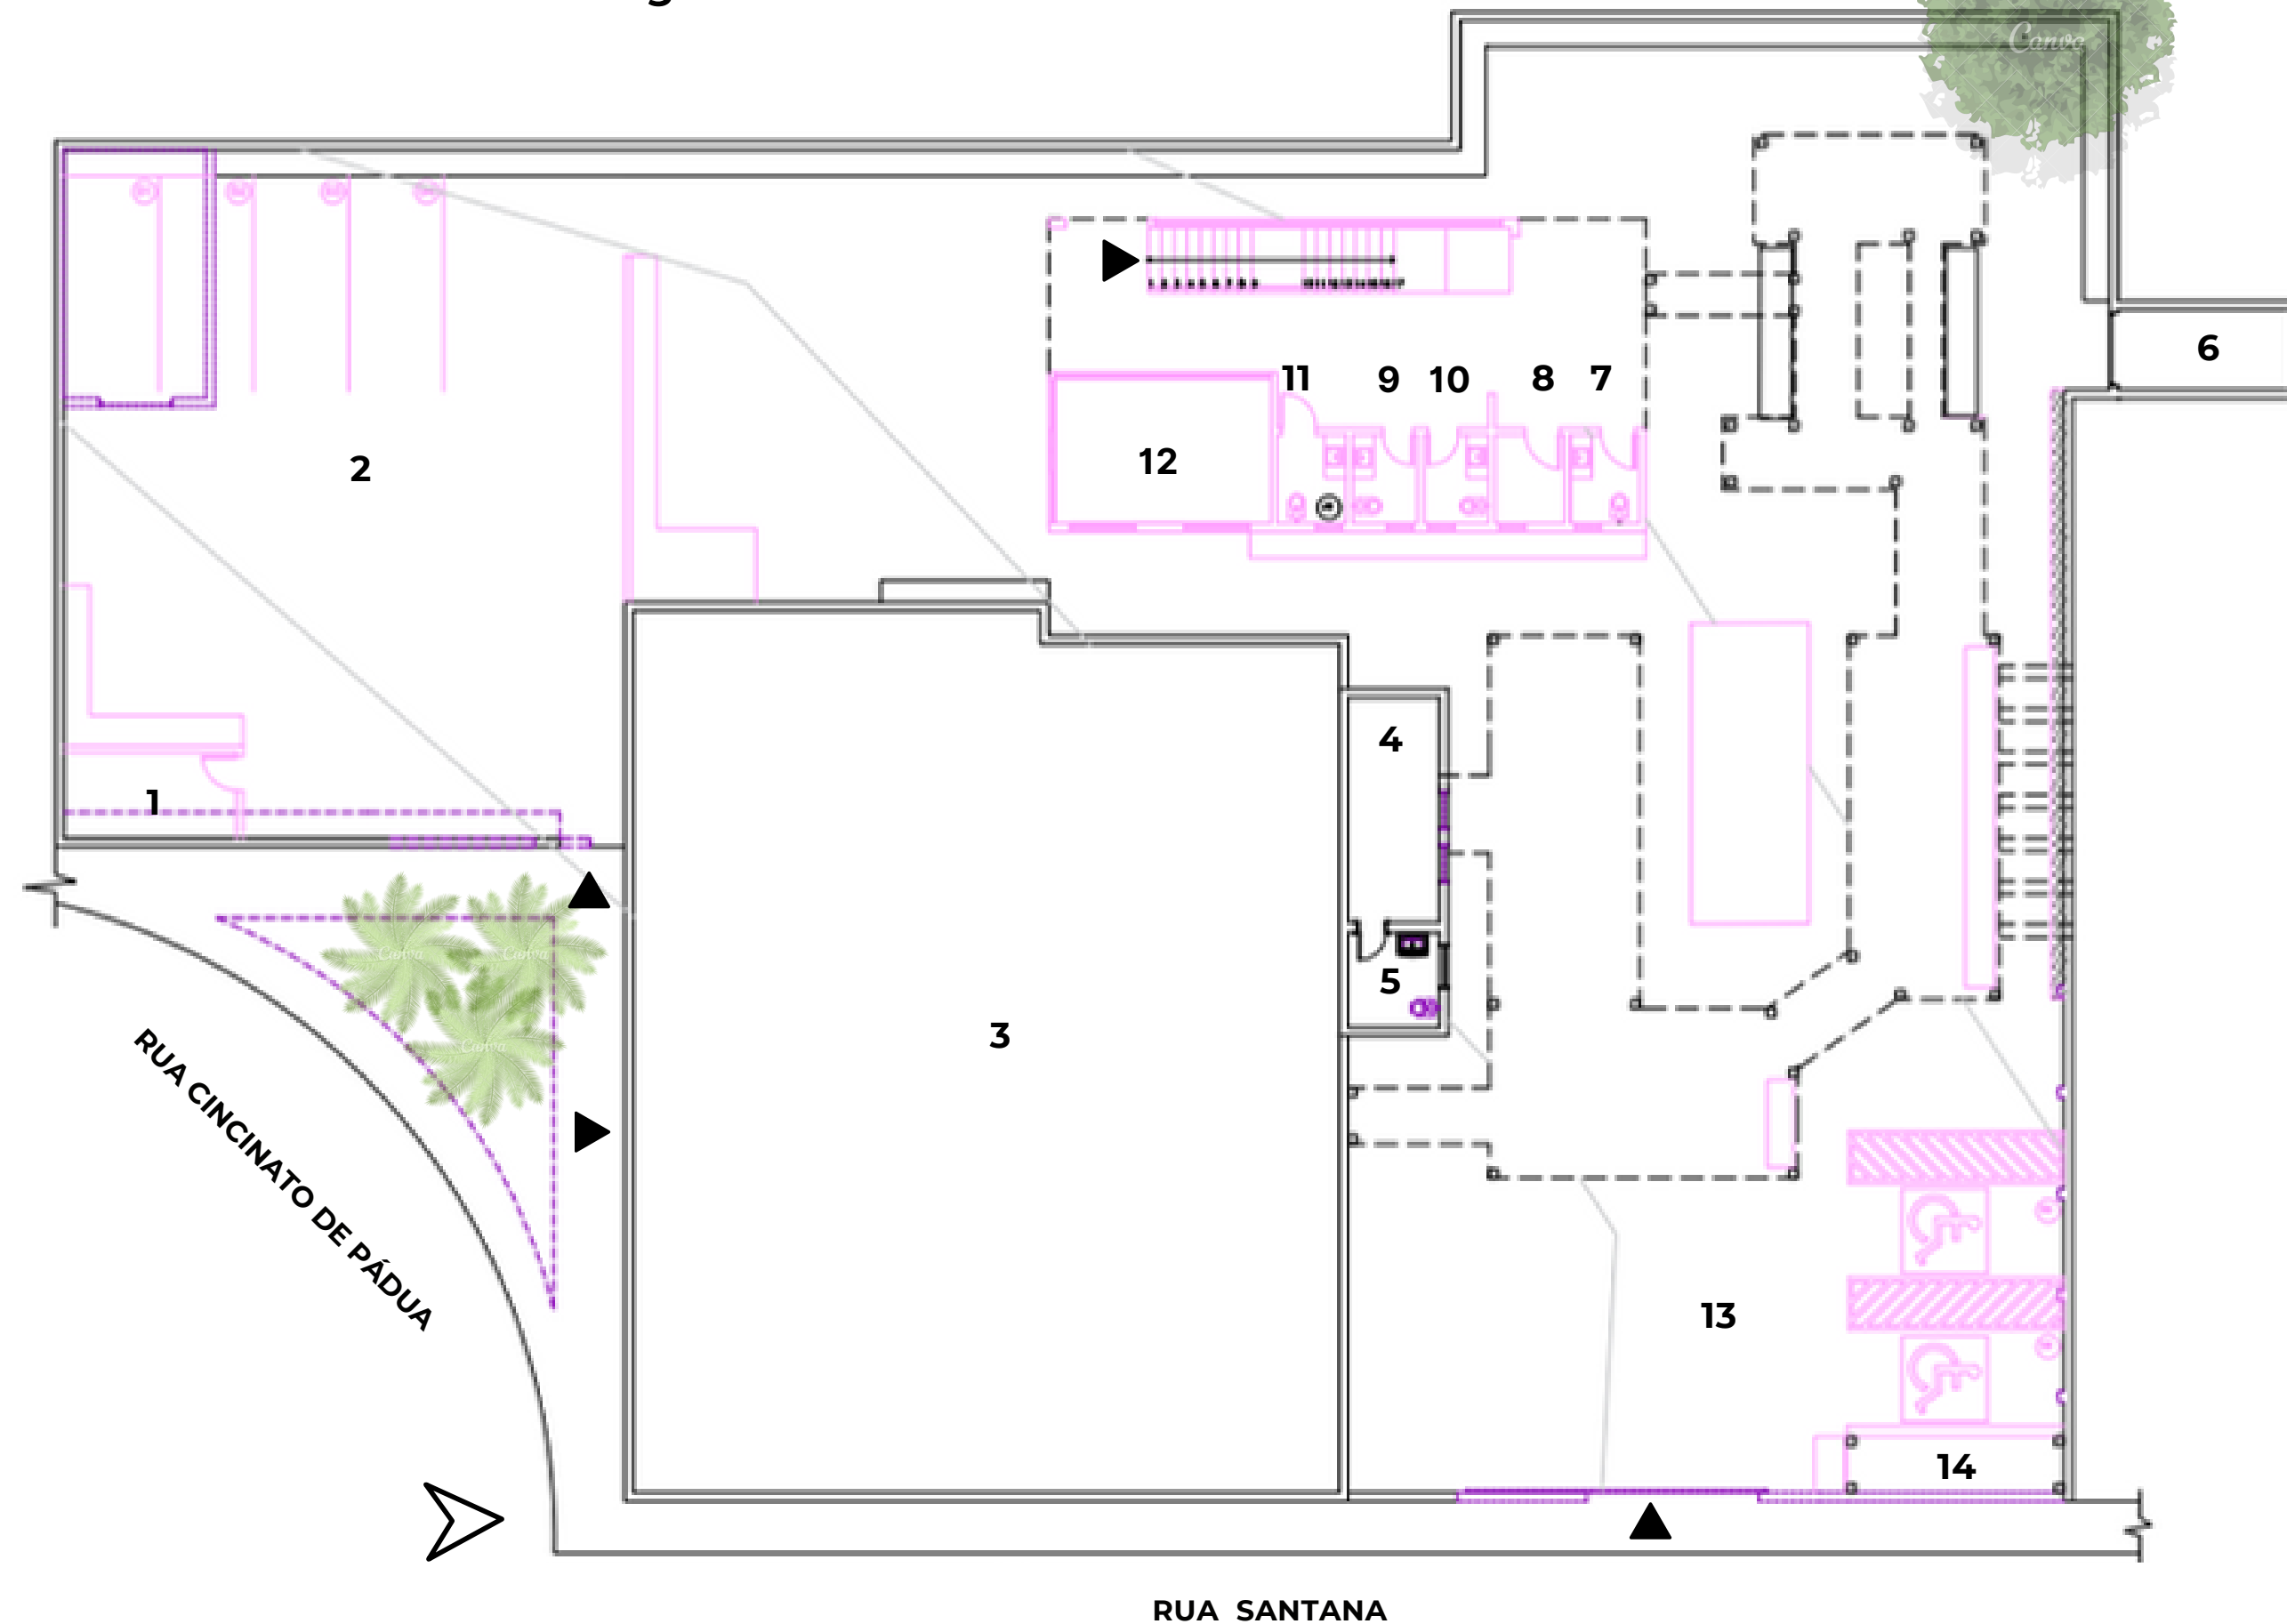
CONSTRUÇÃO E DEMOLIÇÃO

— CONSTRUÇÃO
- - - DEMOLIÇÃO

- 1- DEPÓSITO DE GÁS
- 2- ESTACIONAMENTO
- 3- DÉPOSITO
- 4- COPA
- 5- DML
- 6- GERADOR
- 7- W.C UNISSEX
- 8- DEPÓSITO EXTRA
- 9- LAVABO 01
- 10- LAVABO 02
- 11- PCD UNISSEX
- 12- CAFETERIA
- 13- ESTACIONAMENTO PCD
- 14- PONTO DE ÔNIBUS

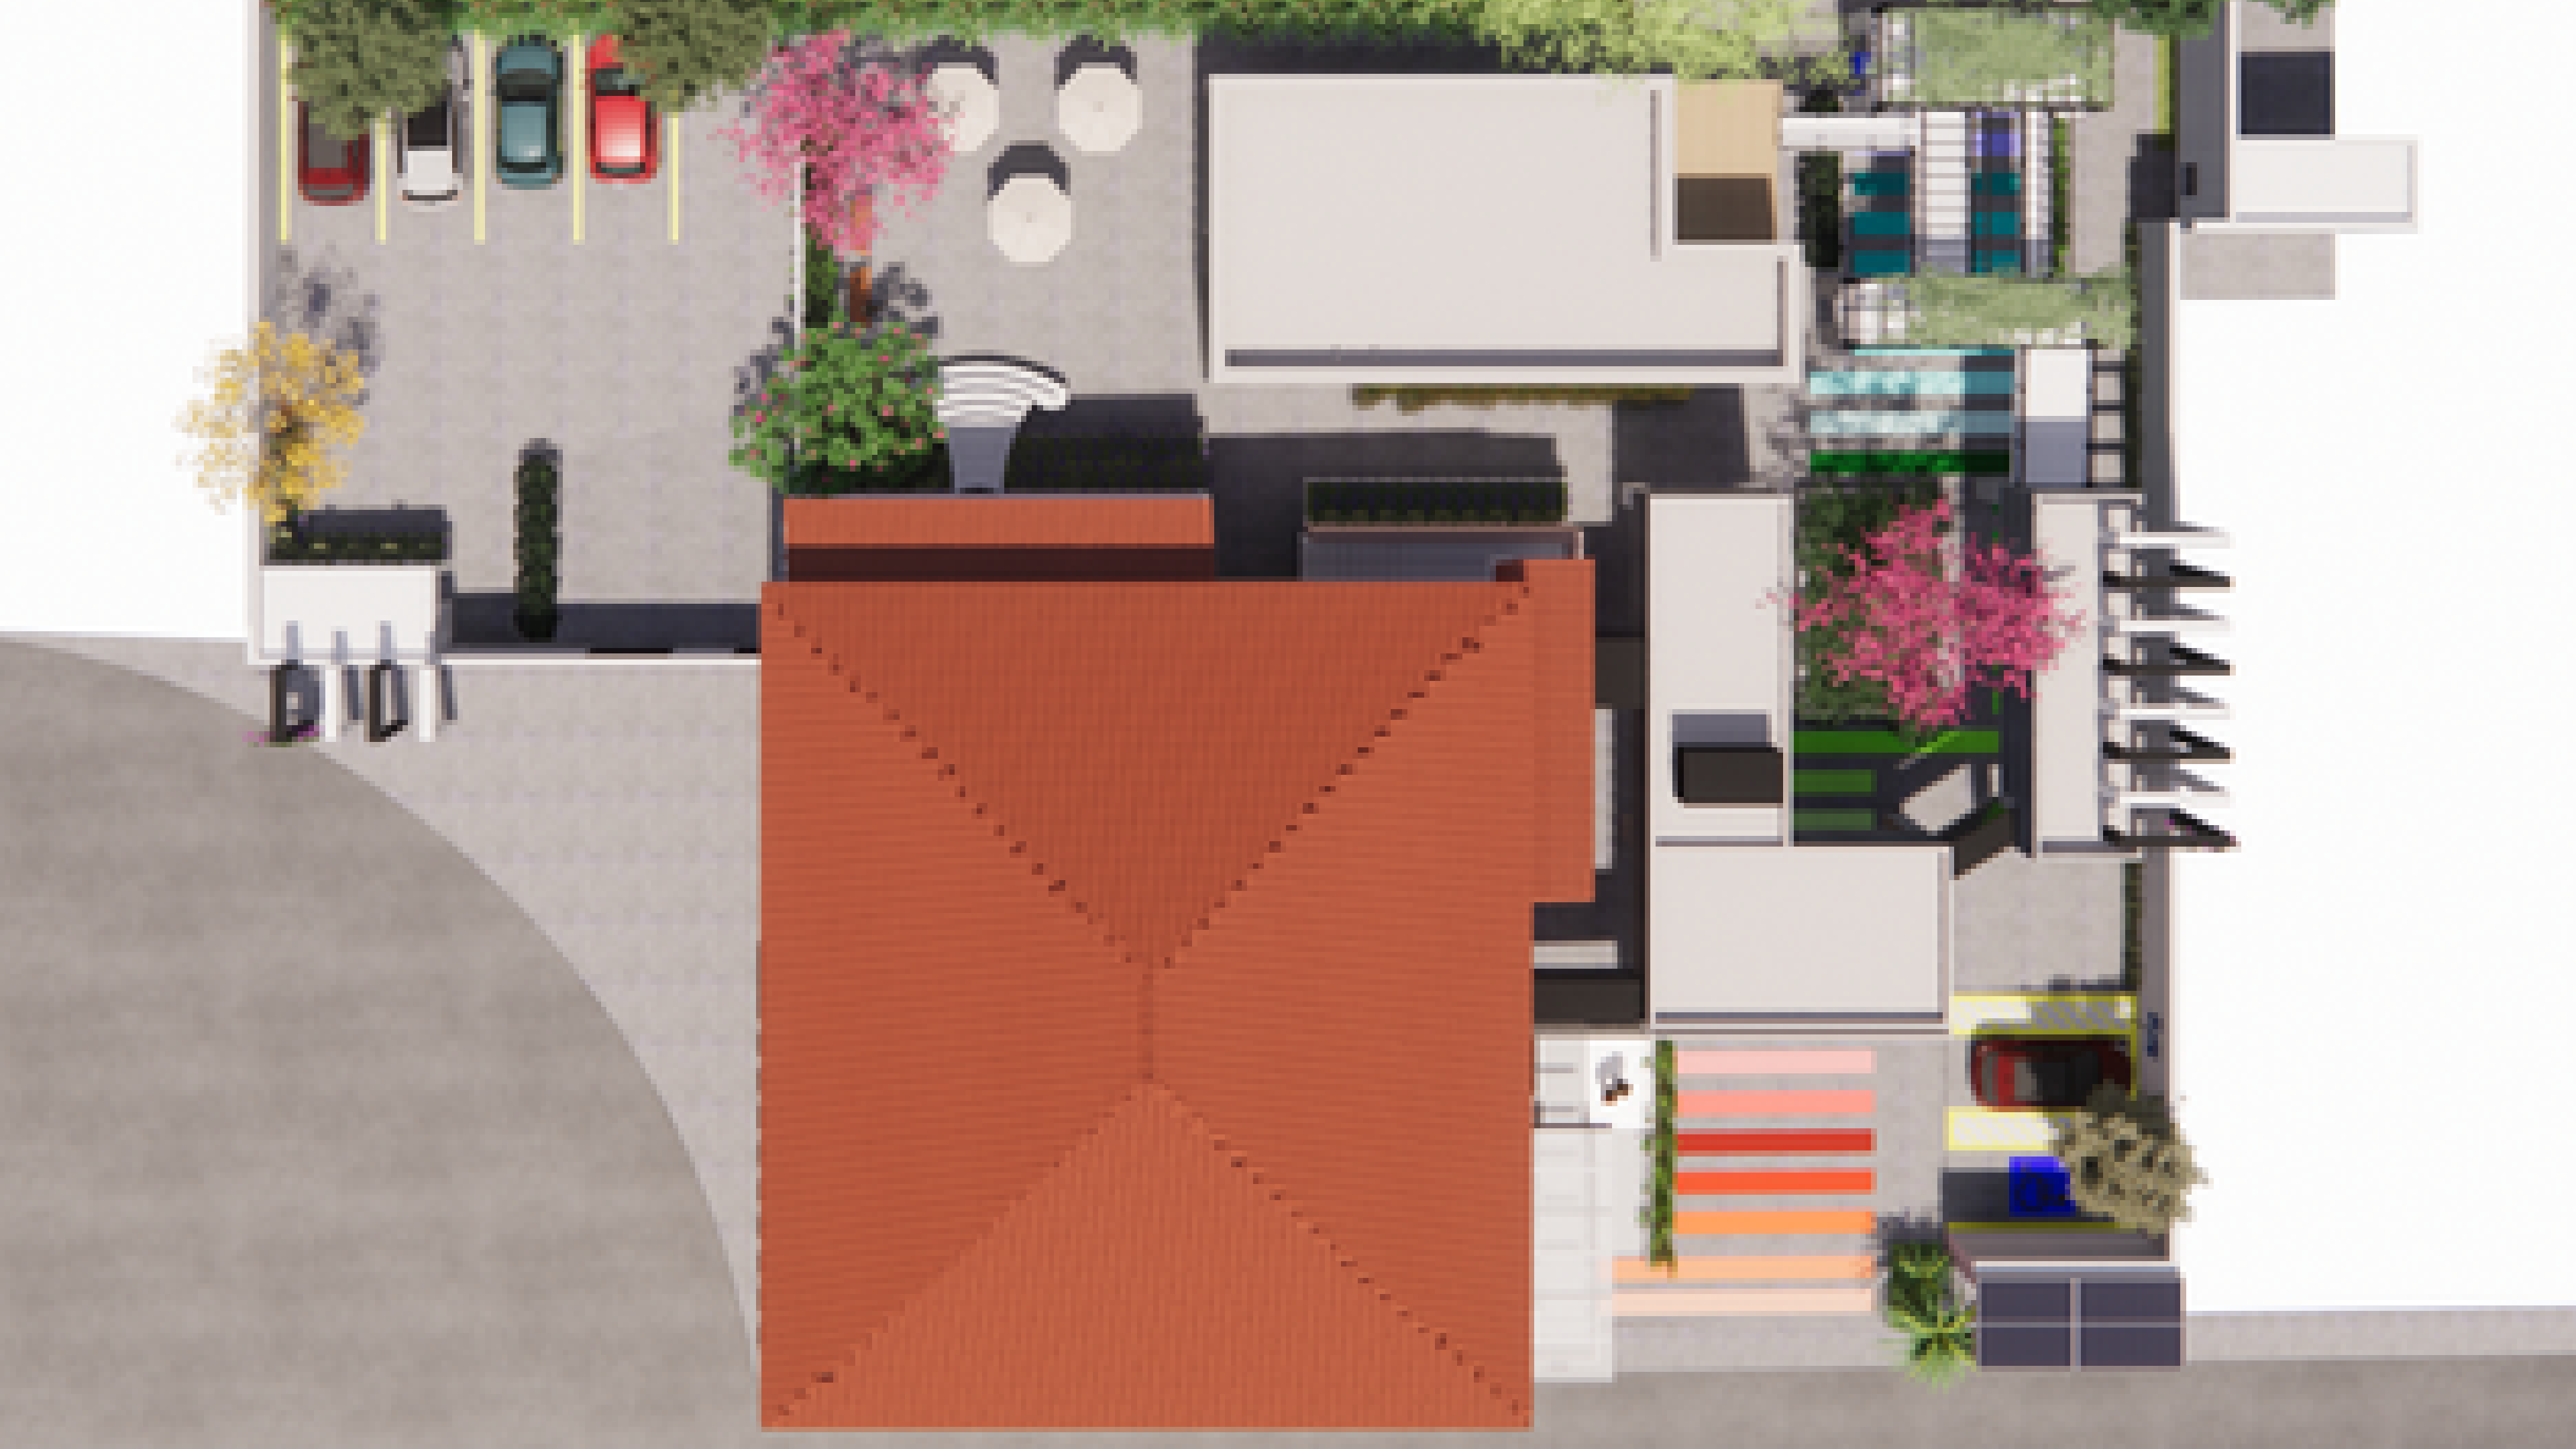
PLANTA BAIXA

ACESSO VEÍCULOS
-

ACESSO FUNCIONÁRIOS
-

ACESSO VISITANTES

- 1- DÉPOSITO DE GÁS
- 2- ESTACIONAMENTO
- 3- VARANDA
- 4- DEPÓSITO
- 5- DEPÓSITO
- 6- LOJINHA
- 7- HALL
- 8- GUARDA VOLUME
- 9- BILHETERIA
- 10- SALA DE EXPOSIÇÃO P.
- 11- MUSEÓLOGO
- 12- SALA DE EXPOSIÇÃO P.
- 13- SALA DE EXPOSIÇÃO T.
- 14- HALL
- 15- GUARDA VOLUME
- 16- REUNIÕES
- 17- ADMINISTRAÇÃO
- 18- SEGURANÇA
- 19- PCD FEMININO
- 20- PCD MASCULINO
- 21- COPA
- 22- DML
- 23- VESTIÁRIO M.
- 24- VESTIÁRIO F.
- 25- SALA DE EXPOSIÇÃO T.
- 26- SALA DE EXPOSIÇÃO T.
- 27- MIRANTE
- 28- VARANDA
- 29- CAFETERIA
- 30- COZINHA
- 31- DML
- 32- DESPENSA
- 33- VARANDA
- 34- ÁREA DE CONVIVÊNCIA
- 35- ESTACIONAMENTO PDC
- 36- PONTO DE ÔNIBUS
- 37- GERADOR
