ARQUITETURA E URBANISMO

TRABALHO DE CONCLUSÃO DE CURSO

ALUNA: MARIANA GARCIA

CASA ROSADA - LAVRAS, MG

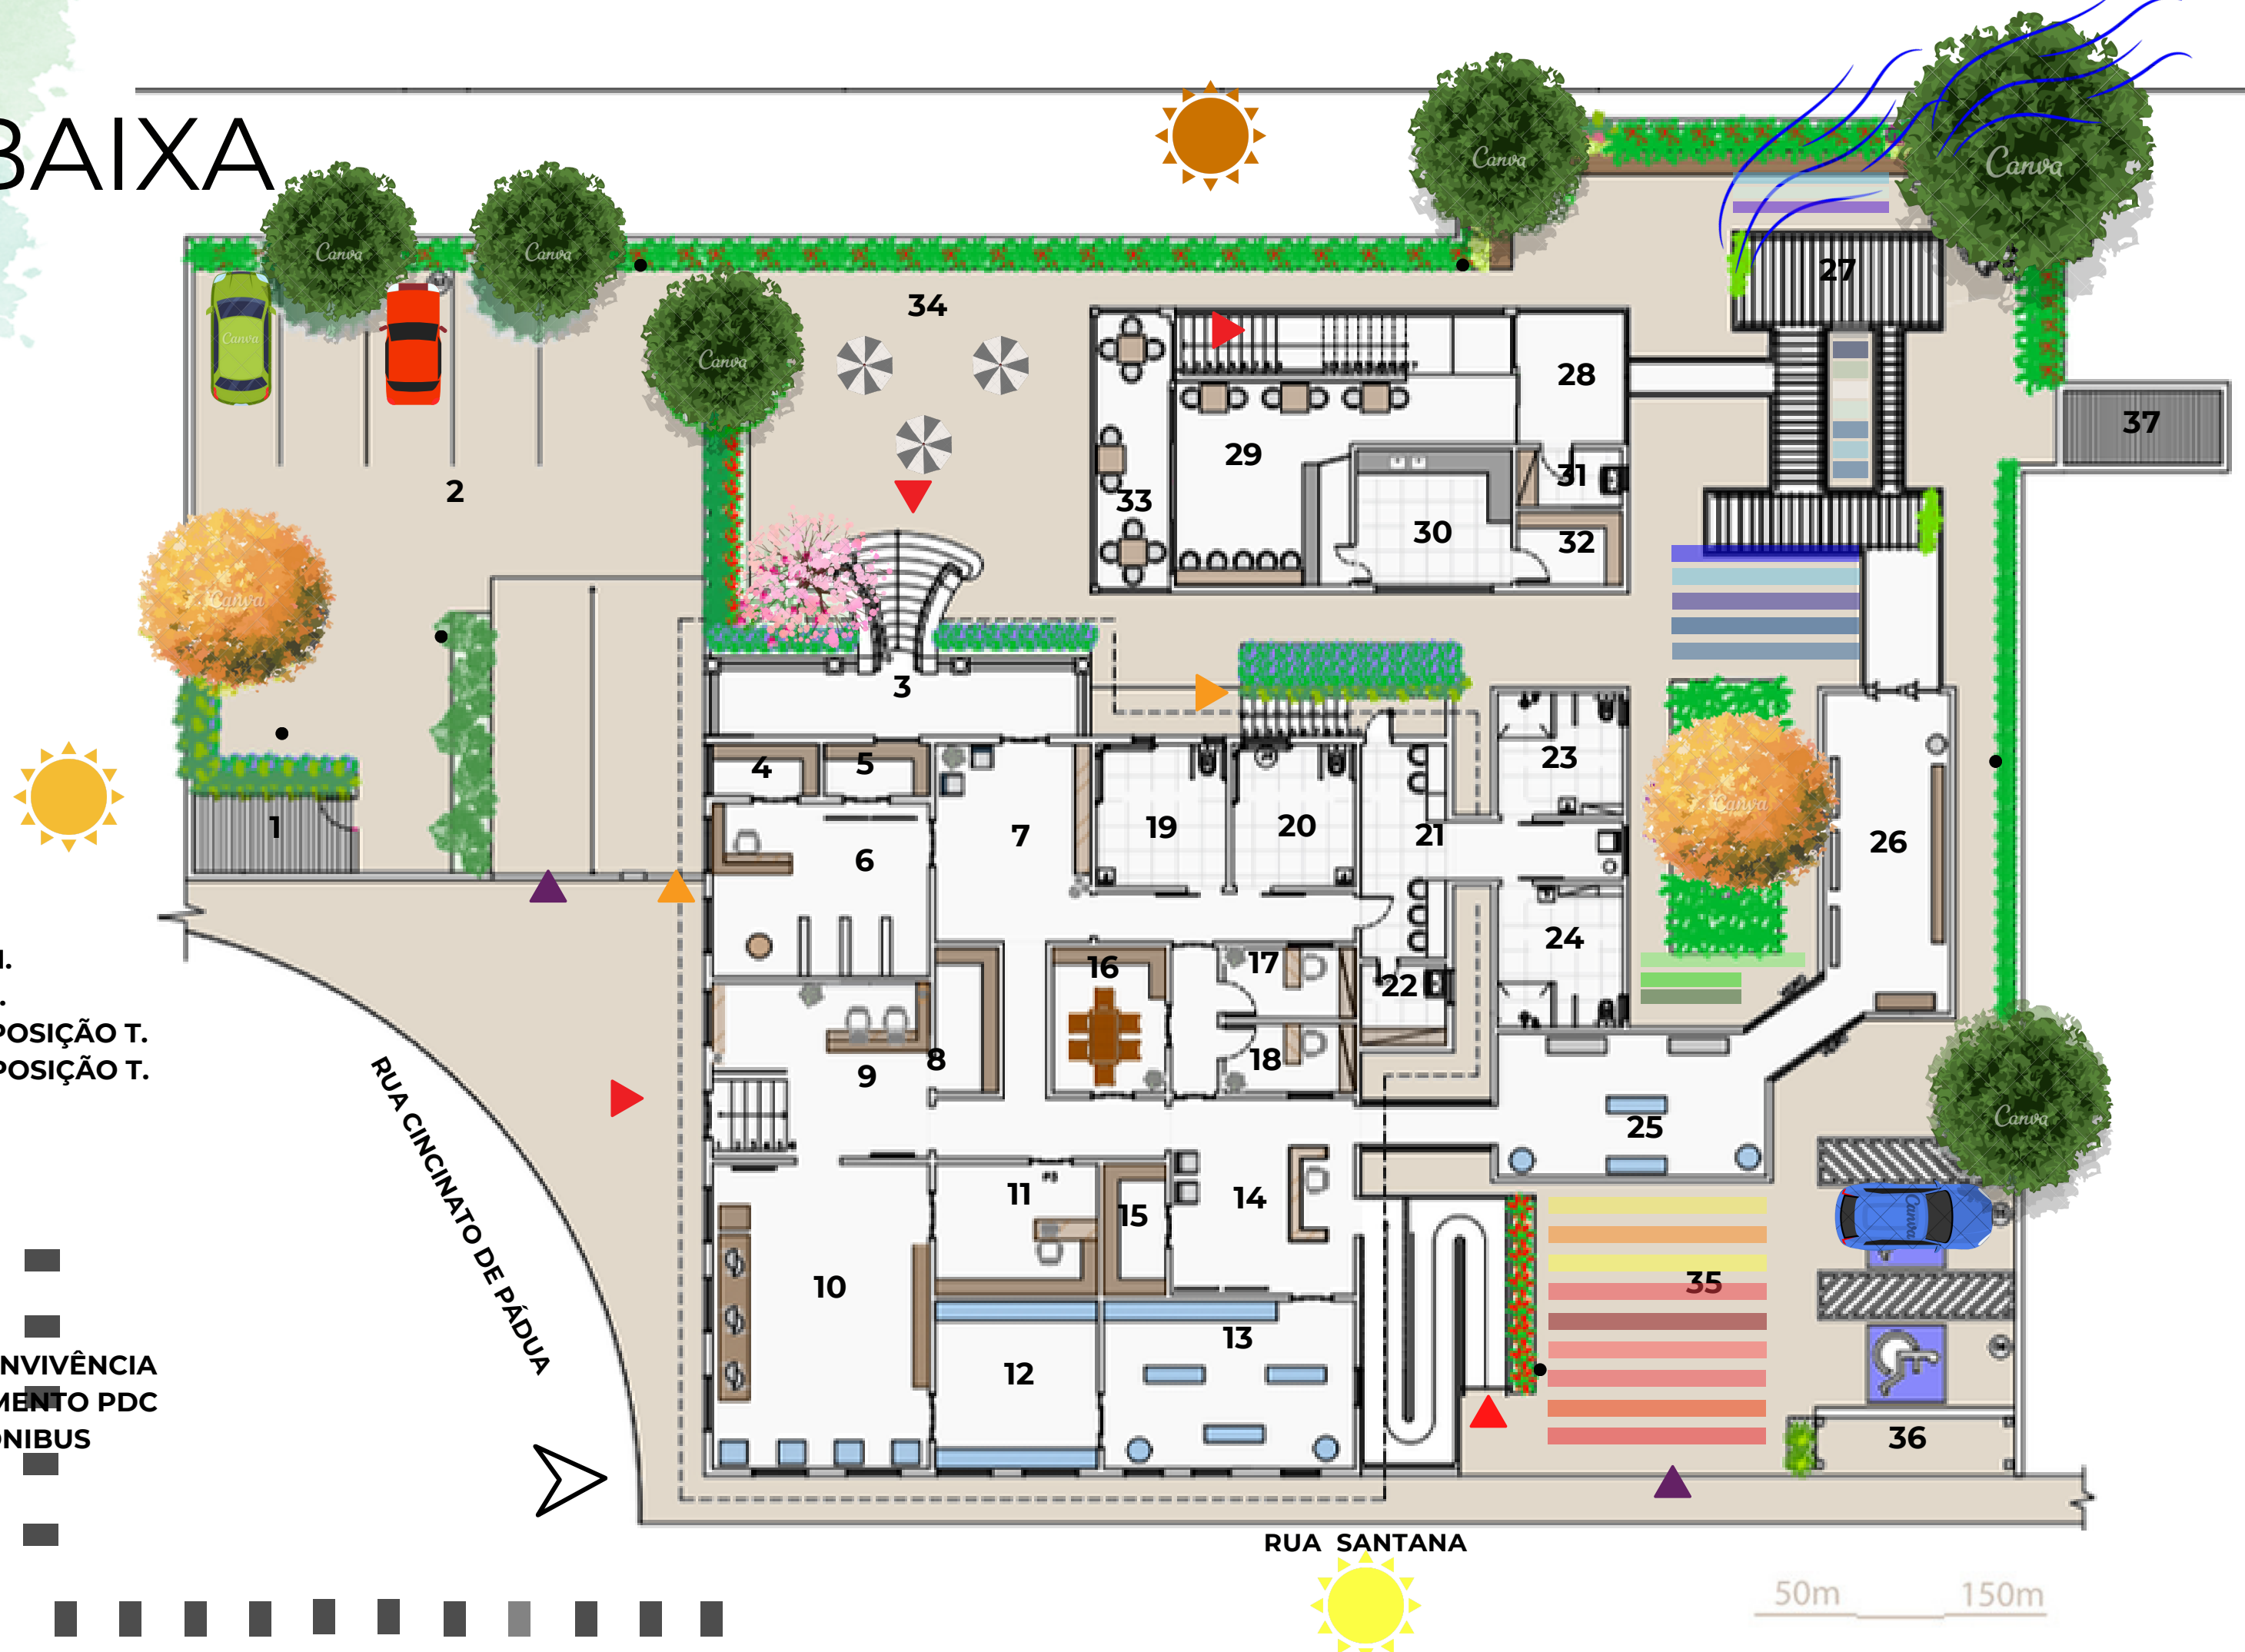
PLANTA BAIXA

ACESSO VEÍCULOS
-

ACESSO FUNCIONÁRIOS
-

ACESSO VISITANTES

- 1- DÉPOSITO DE GÁS
- 2- ESTACIONAMENTO
- 3- VARANDA
- 4- DEPÓSITO
- 5- DEPÓSITO
- 6- LOJINHA
- 7- HALL
- 8- GUARDA VOLUME
- 9- BILHETERIA
- 10- SALA DE EXPOSIÇÃO P.
- 11- MUSEÓLOGO
- 12- SALA DE EXPOSIÇÃO P.
- 13- SALA DE EXPOSIÇÃO T.
- 14- HALL
- 15- GUARDA VOLUME
- 16- REUNIÕES
- 17- ADMINISTRAÇÃO
- 18- SEGURANÇA
- 19- PCD FEMININO
- 20- PCD MASCULINO
- 21- COPA
- 22- DML
- 23- VESTIÁRIO M.
- 24- VESTIÁRIO F.
- 25- SALA DE EXPOSIÇÃO T.
- 26- SALA DE EXPOSIÇÃO T.
- 27- MIRANTE
- 28- VARANDA
- 29- CAFETERIA
- 30- COZINHA
- 31- DML
- 32- DESPENSA
- 33- VARANDA
- 34- ÁREA DE CONVIVÊNCIA
- 35- ESTACIONAMENTO PDC
- 36- PONTO DE ÔNIBUS
- 37- GERADOR

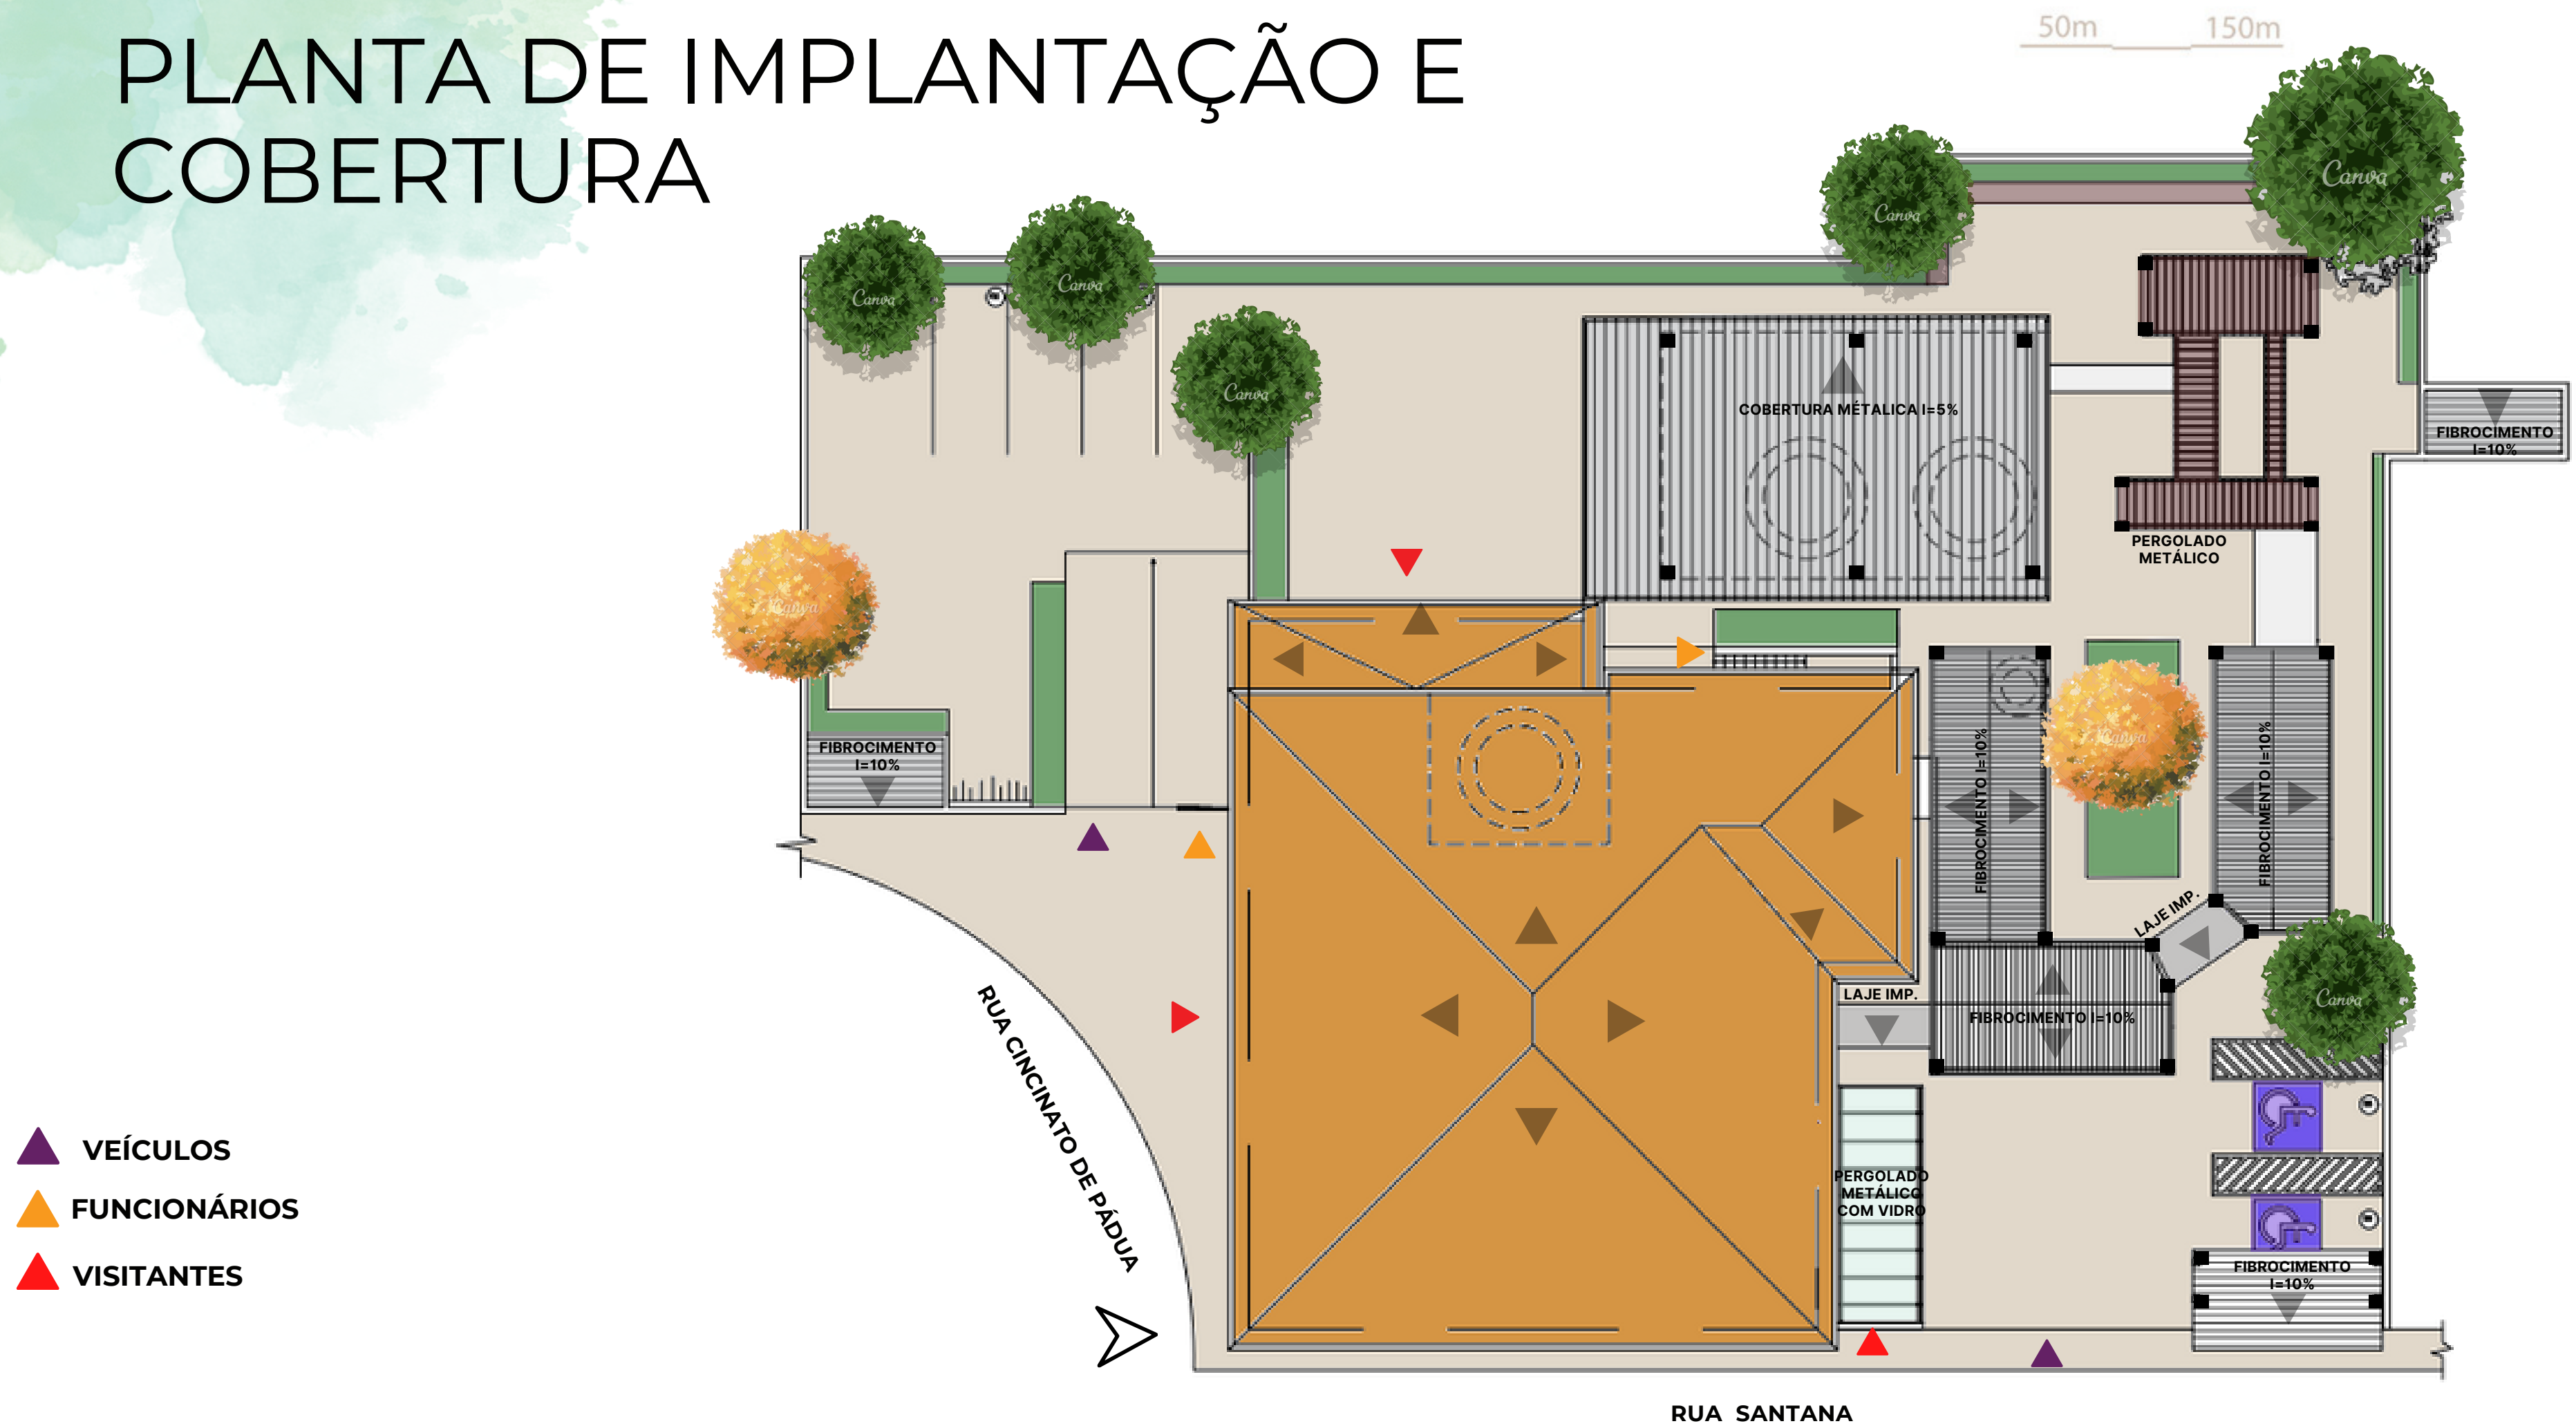
PLANTA DE IMPLANTAÇÃO E COBERTURA

- ▲ VEÍCULOS
- ▲ FUNCIONÁRIOS
- ▲ VISITANTES

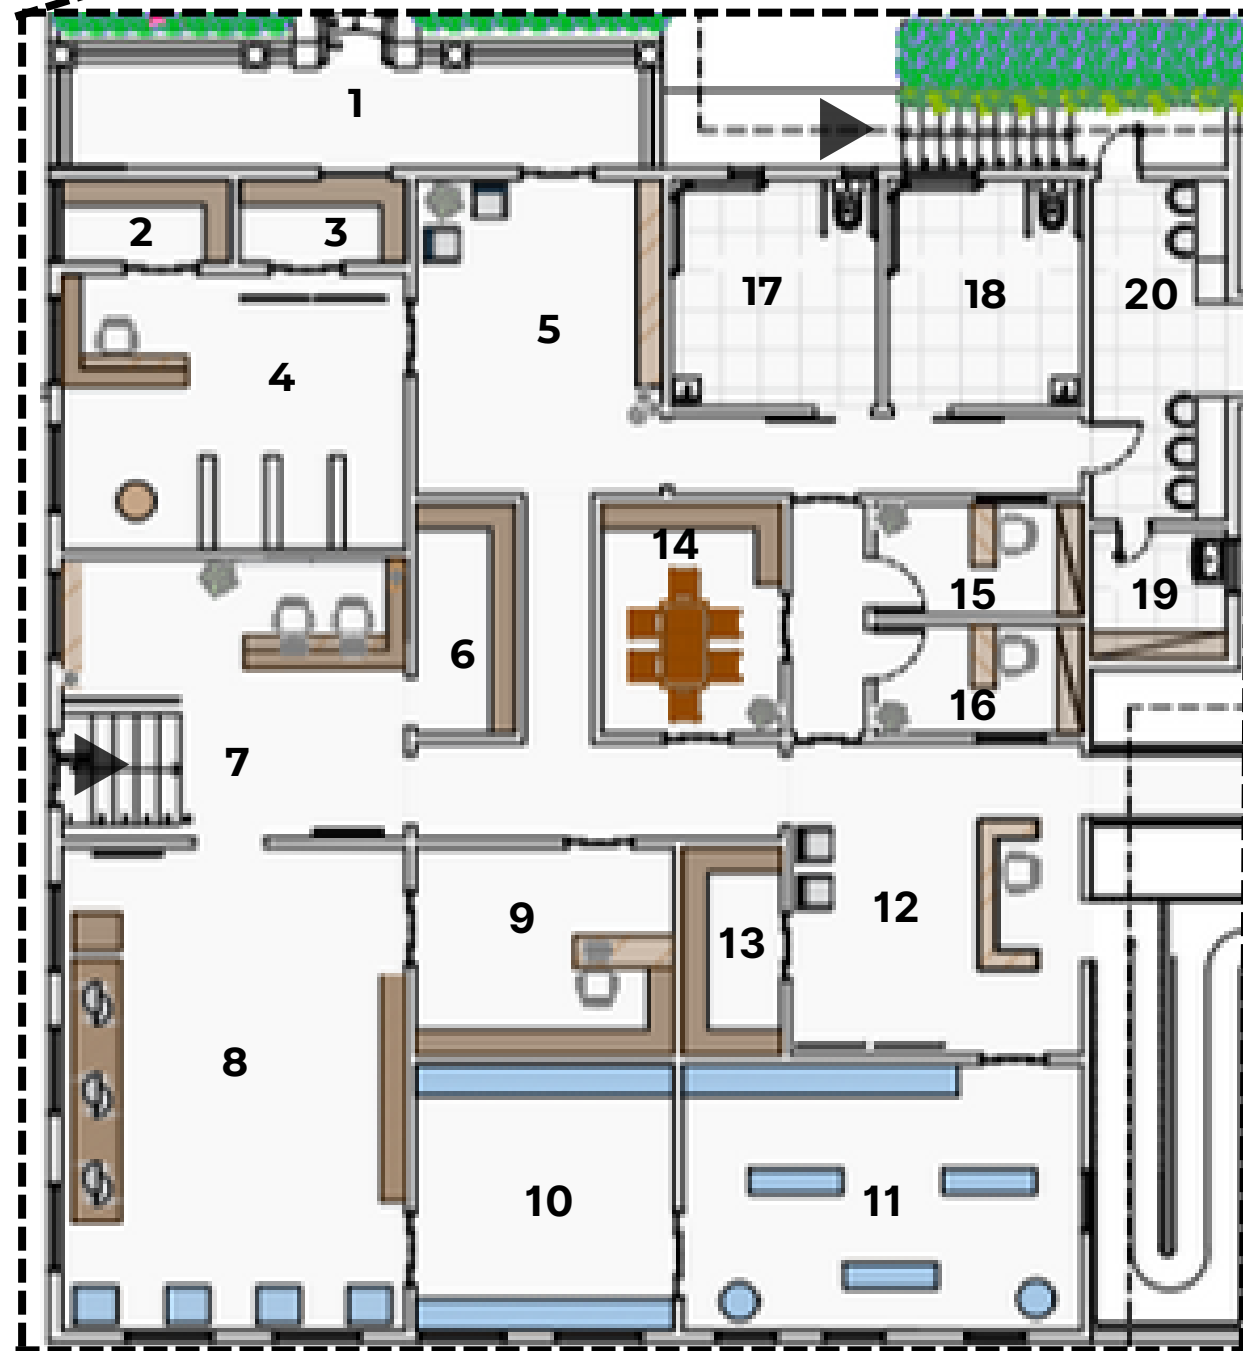
LAYOUT - CASARÃO

- 1- VARANDA
- 2- DEPÓSITO
- 3- DEPÓSITO
- 4-LOJINHA
- 5- HALL
- 6-GUARDA VOLUME
- 7- BILHETERIA
- 8- SALA DE EXPOSIÇÃO P.
- 9- MUSEÓLOGO
- 10-SALA DE EXPOSIÇÃO P.
- 11- SALA DE EXPOSIÇÃO T.
- 12- HALL
- 13- GUARDA VOLUME
- 14- REUNIÕES
- 15- ADM
- 16- SEGURANÇA
- 17- PCD FEMININO
- 18- PCD MASCULINO
- 19-DML
- 20-COPA

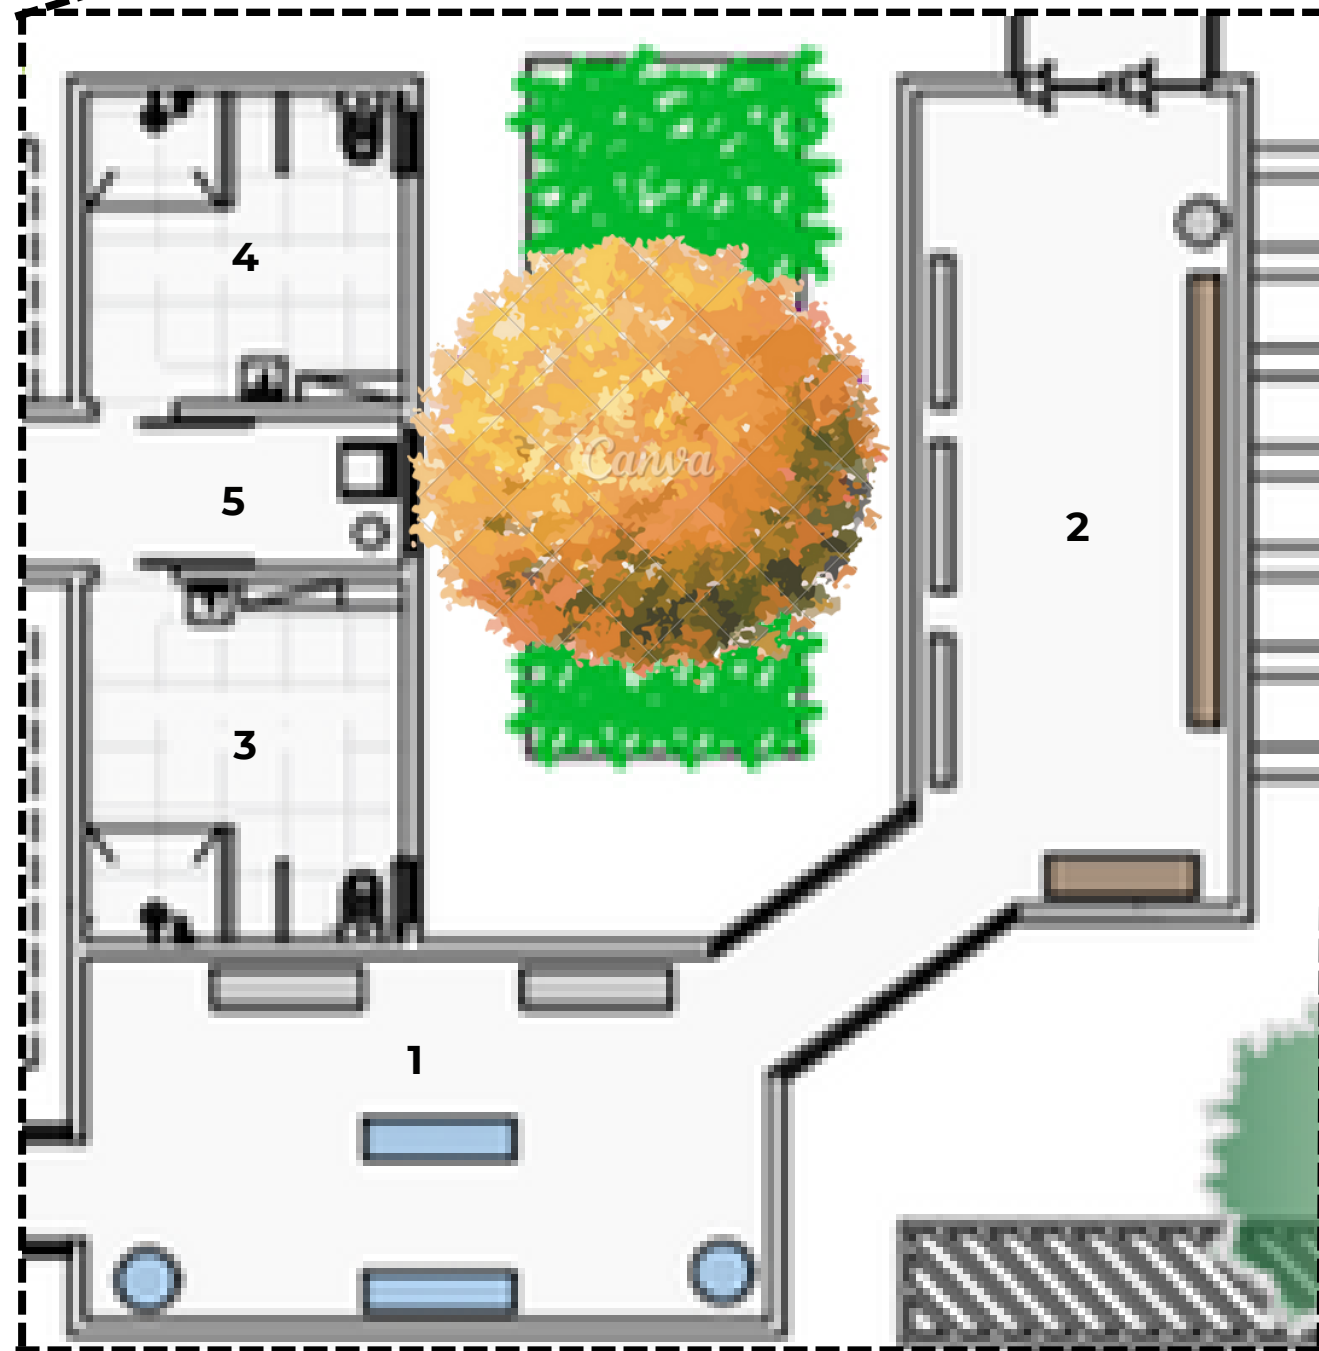
LAYOUT- ANEXO

- 1- SALA DE EXPOSIÇÃO T.
- 2- SALA DE EXPOSIÇÃO T.
- 3- VESTIÁRIO PCD FEMININO
- 4- VESTIÁRIO PCD MASCULINO
- 5- DESCANSO

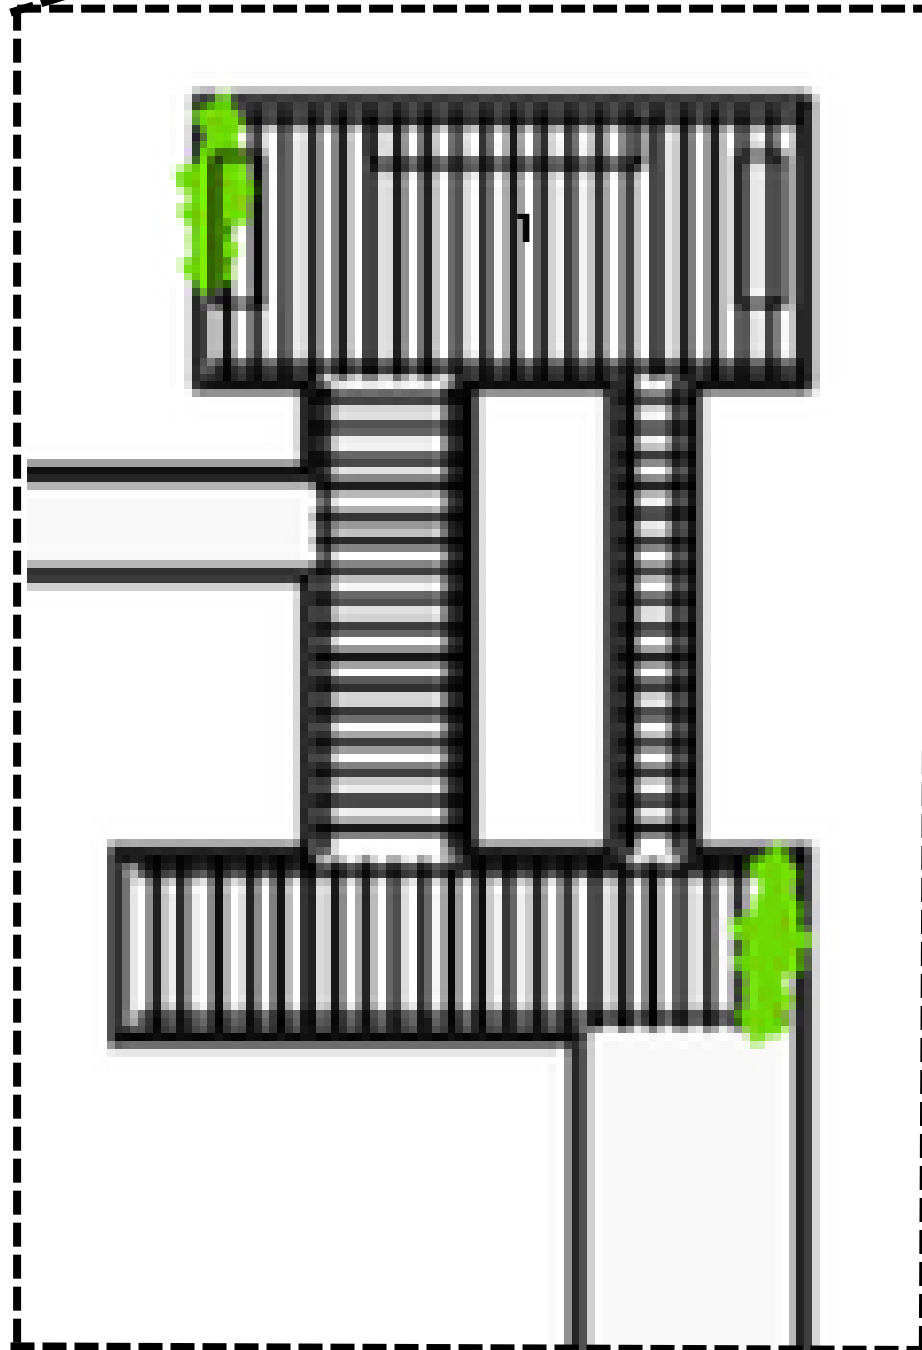
LAYOUT-MIRANTE

1- MIRANTE

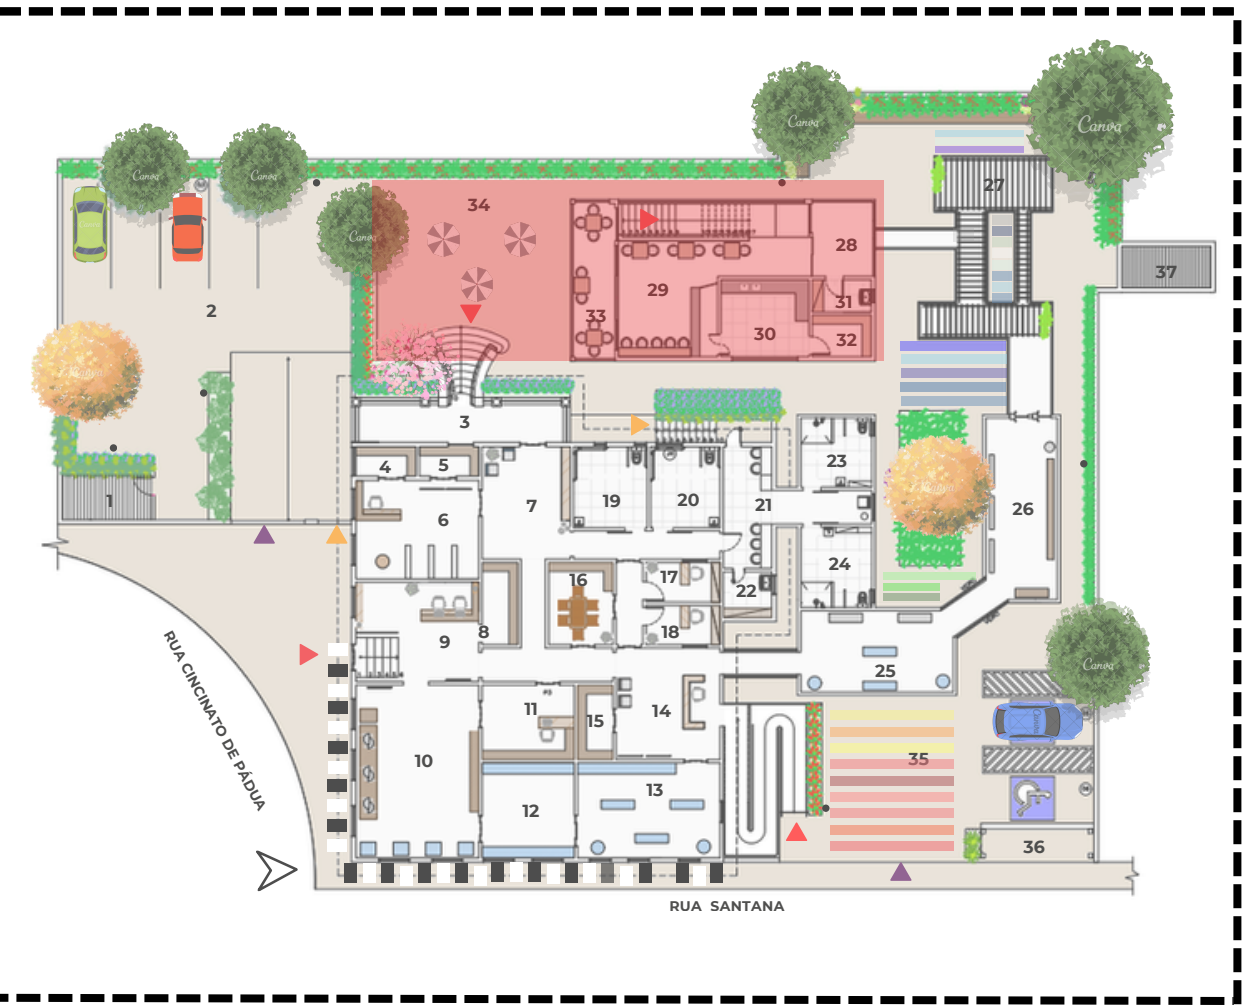
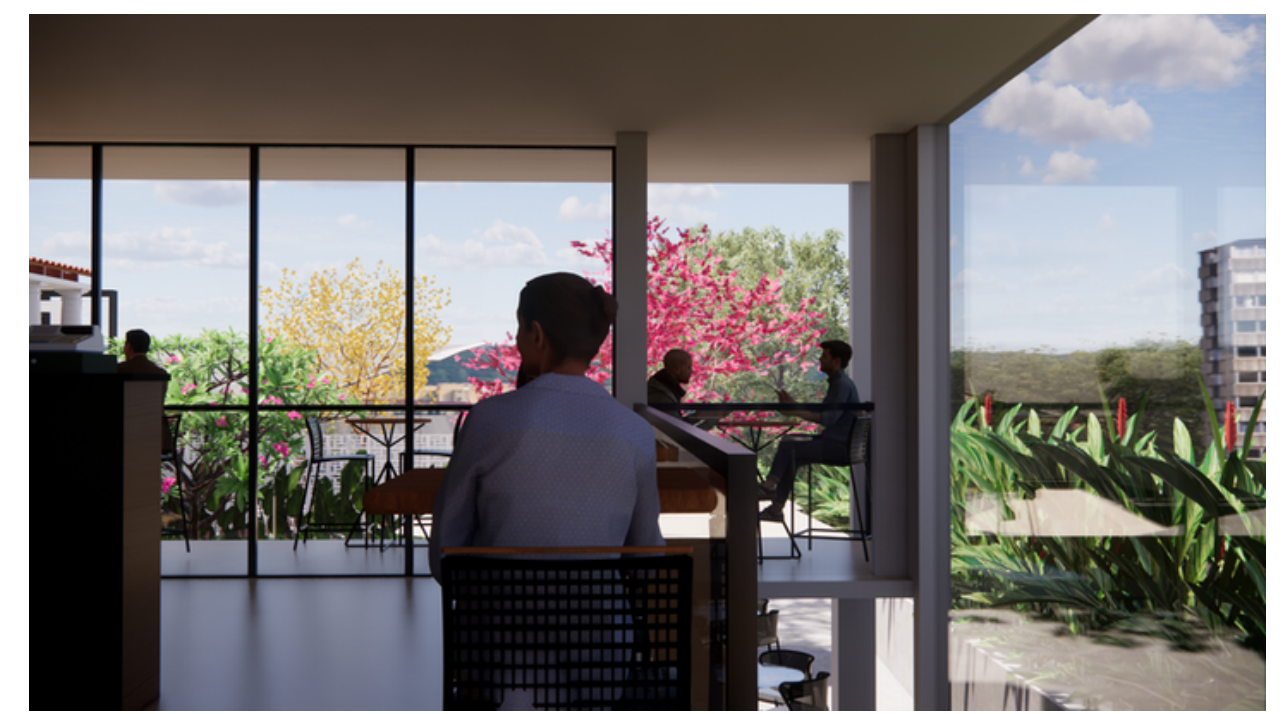
LAYOUT CAFÉ - 1º PAV.

- 1- CAFETERIA
- 2- PCD UNISSEX
- 3- LAVABO 01
- 4- LAVABO 02
- 5- DEPÓSITO EXTRA
- 6- W.C UNISSEX

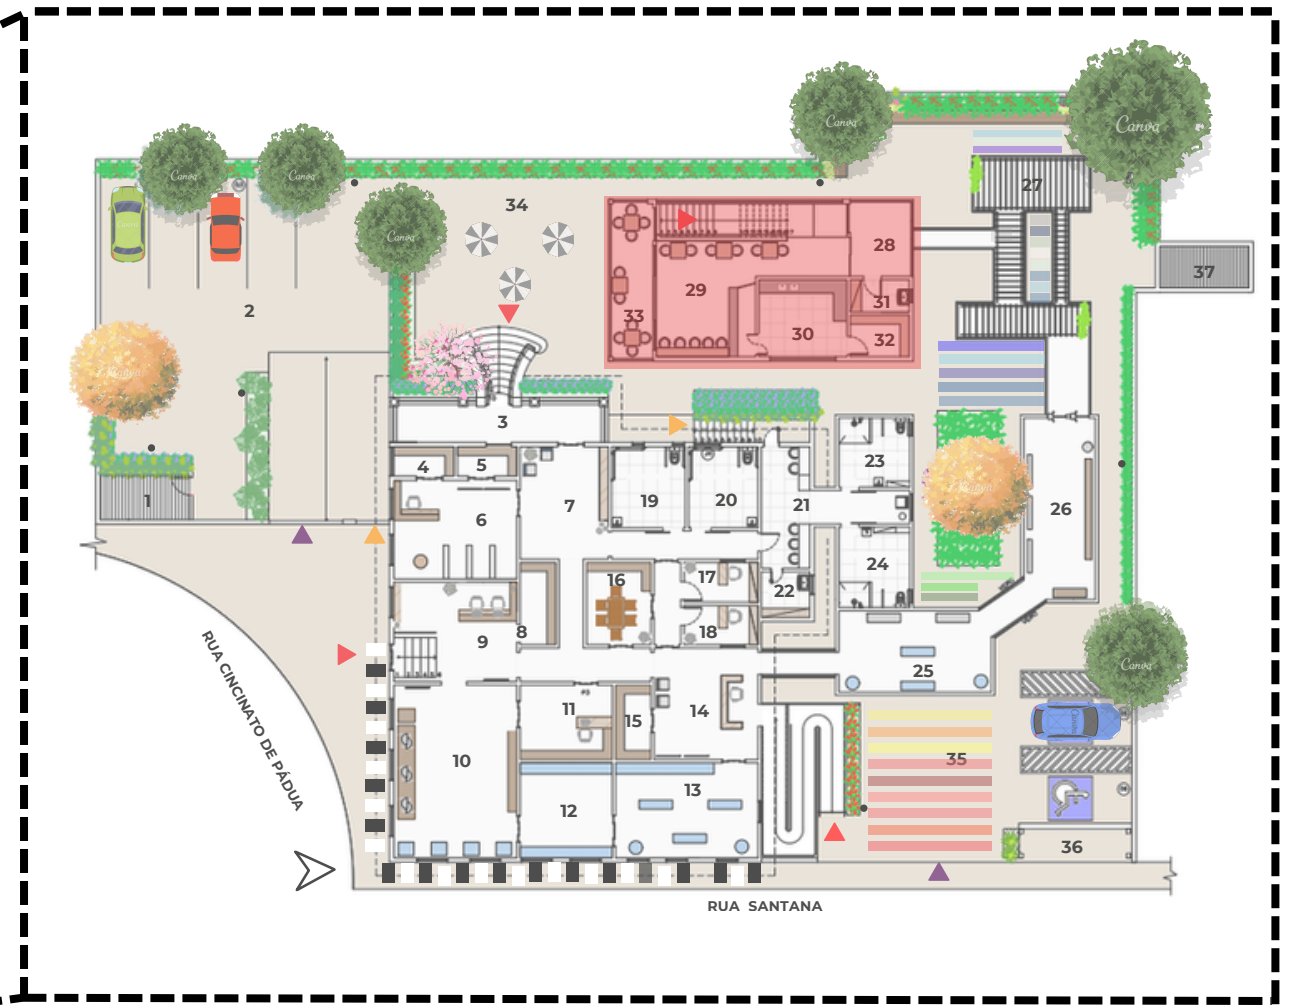
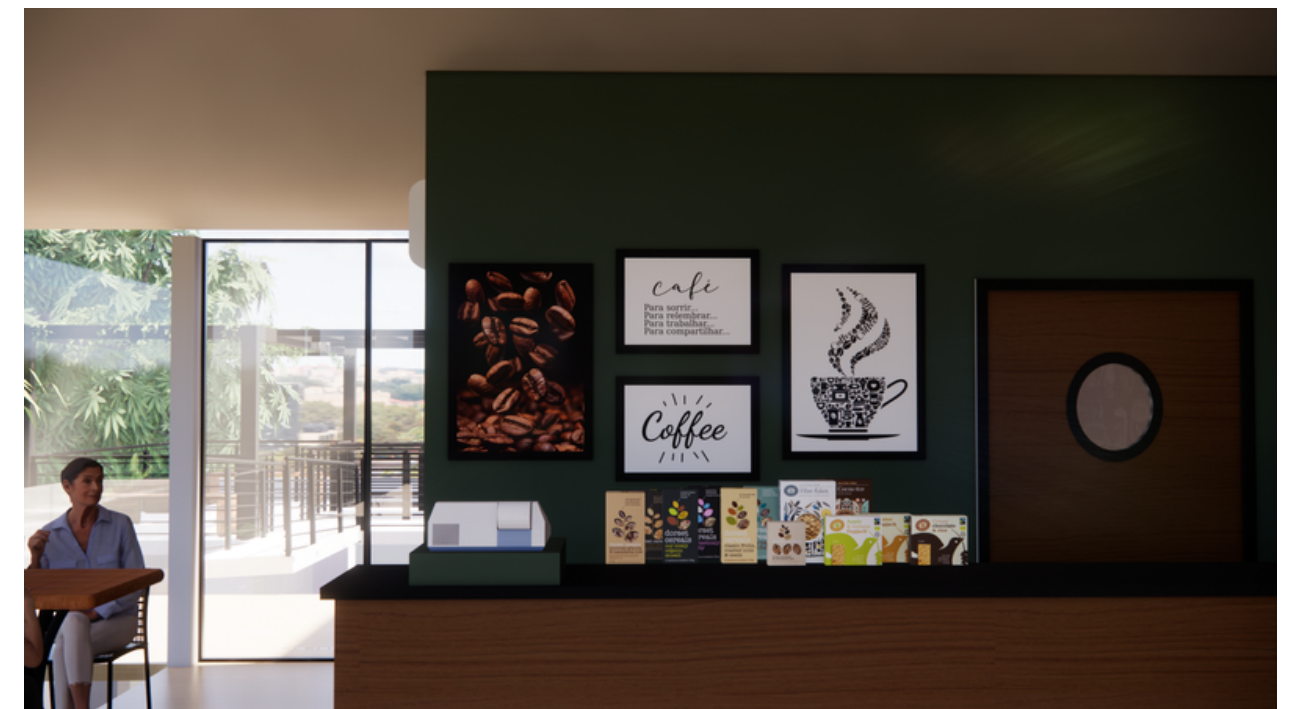
LAYOUT CAFÉ - 2º PAV.

- 1- VARANDA
- 2- DML
- 3- DESPENSA
- 4- COZINHA
- 5- CAFETERIA
- 6- VARANDA
