**TRABALHO EM ALTURA:
ESTUDO DE CASO COM BASE NA NR 35**

LUÍS FERNANDO DE LIMA E MELO

Artigo apresentado ao Centro Universitário de Lavras,
como parte das exigências do curso de Pós Graduação em
Engenharia de Segurança do Trabalho.

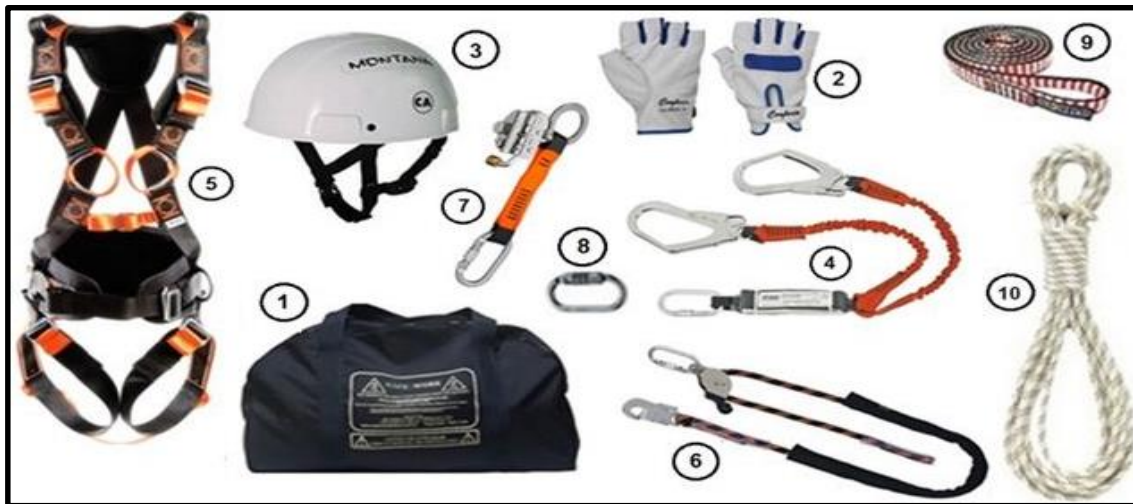
Figura 1: Equipamentos de proteção individual para trabalho em altura. 1- bolsa; 2- luva; 3- capacete com jugular; 4- talabarte em Y; 5- cinto de segurança tipo paraquedista; 6- roldana; 7- trava quedas; 8- mosquetão; 9- talabarte simples; 10- corda.

A NR 35 determina a utilização de cinto de segurança tipo paraquedista, talabarte simples, talabarte em Y, capacete com jugular e trava quedas (BRASIL, 2018).

A Figura 1 expõe alguns dos principais equipamentos de segurança individual necessários para o trabalho em altura.

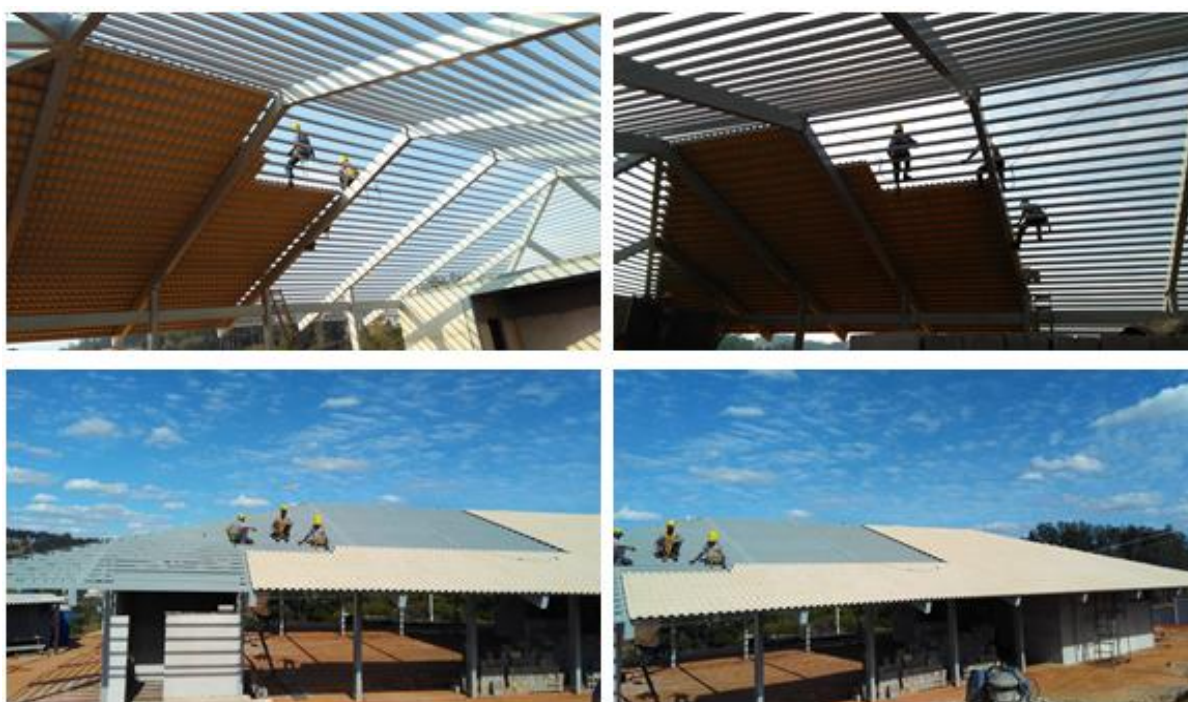
Figura 2: Imagem dos trabalhadores executando a cobertura.

Após o incidente, na etapa da execução do telhamento da estrutura, que foi executado por colaboradores próprios, todos os cuidados foram tomados para que o episódio não se repetisse. A Figura 2 mostra os colaboradores utilizando os equipamentos de segurança exigidos pela norma.
